1024/0166-14

Mercedes-Benz E200 CGI 1.8 Elegance

INSPECTION
BY ONE2CAR

Vehicle Inspection Report

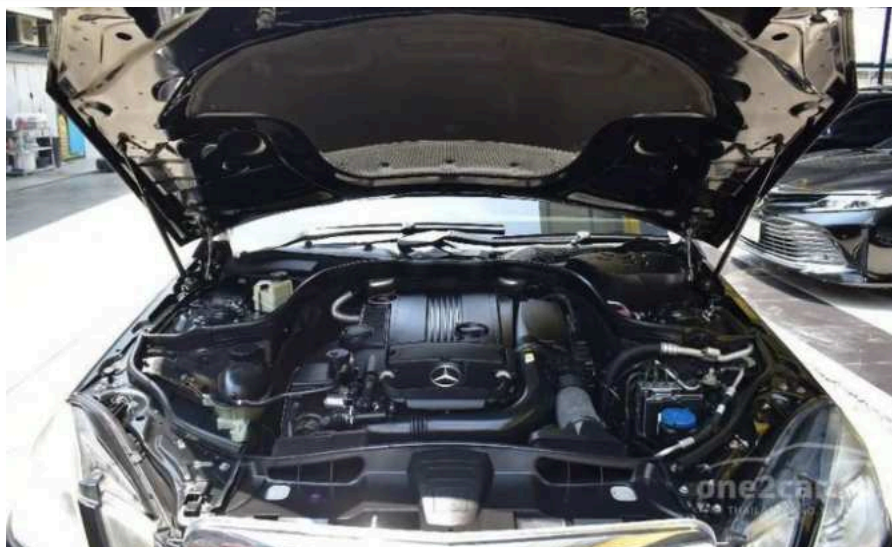
ภาพห้องเครื่อง

การทดสอบ แบตเตอรี่ Battery Test

Voltage	11.77	V
Rating	500	CCA
Current	385	CCA
Internal resistance	7.03	mΩ
State of Charge	0	%
State of Health	5	%
Status	CAUTION

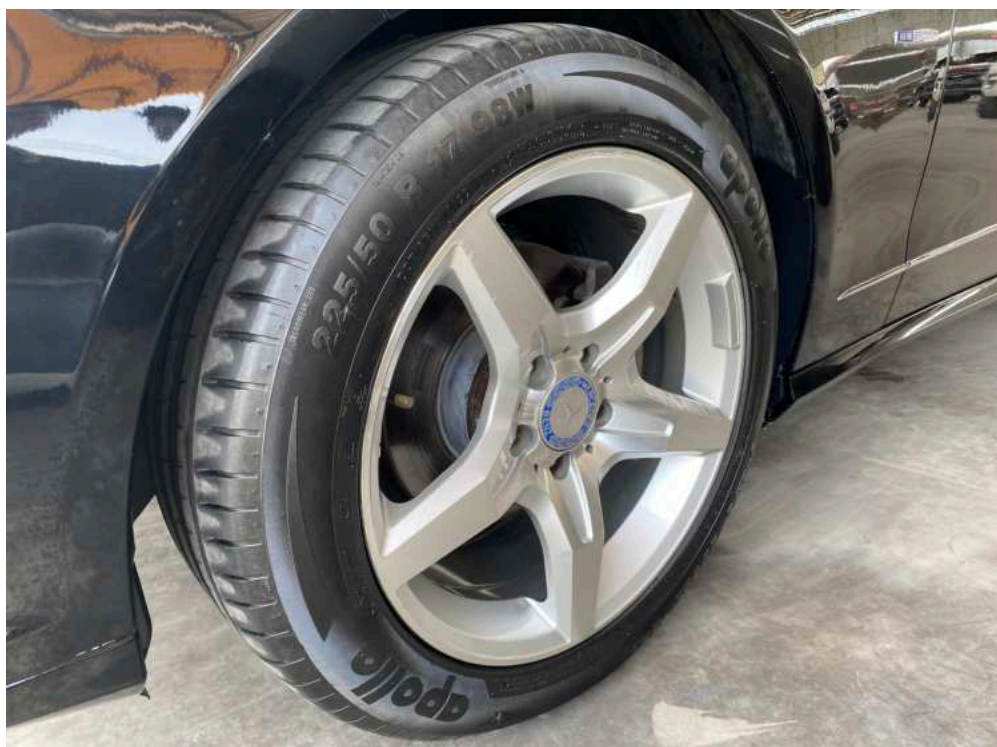
ขอบยาง ล้อ

Remark ยาง ล้อ และ เบรก ▾

01/22
