1024/0125-48

BMW 530e 2.0 Elite

MMFJA94010WF48386

# Vehicle Inspection Report

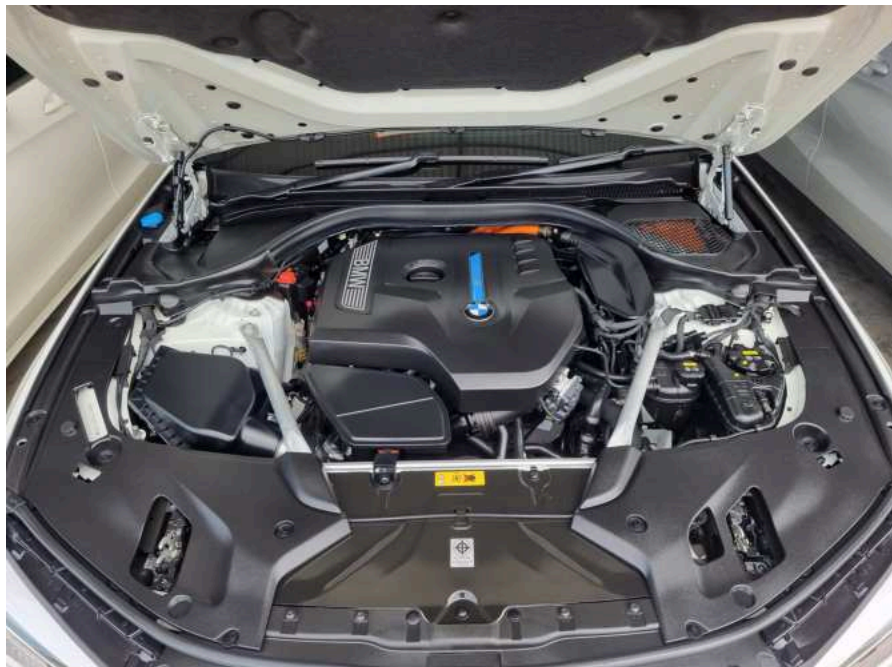
### ภาพห้องเครื่อง

Voltage	12.48	V
Rating	700	CCA
Current	489	CCA
Internal resistance	5.53	mΩ
State of Charge	68	%
State of Health	48	%
Status	CAUTION

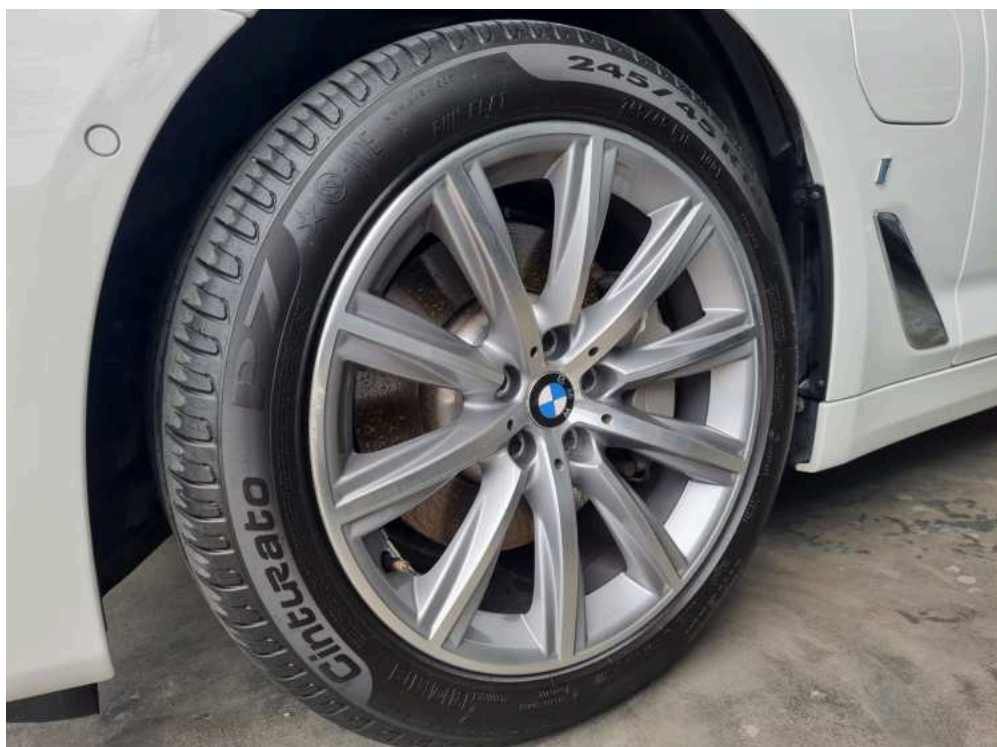
#### ขอบยาง ล้อ

05/22
