I024/0098-14

Honda Br-v 1.5 V

Mar 5, 2024

# Vehicle Inspection Report

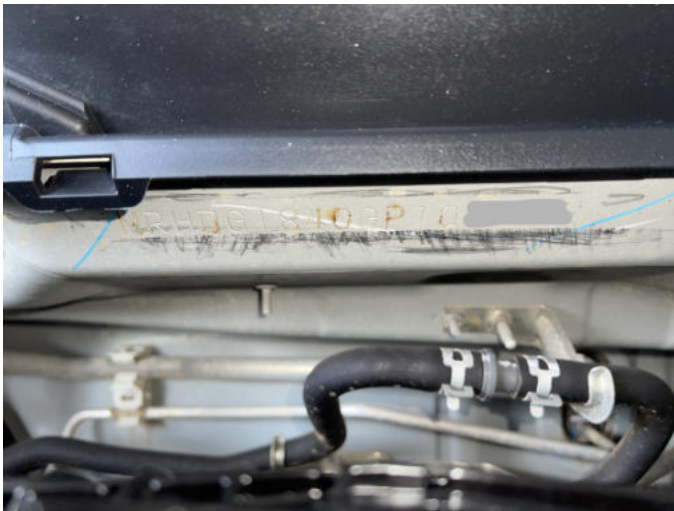
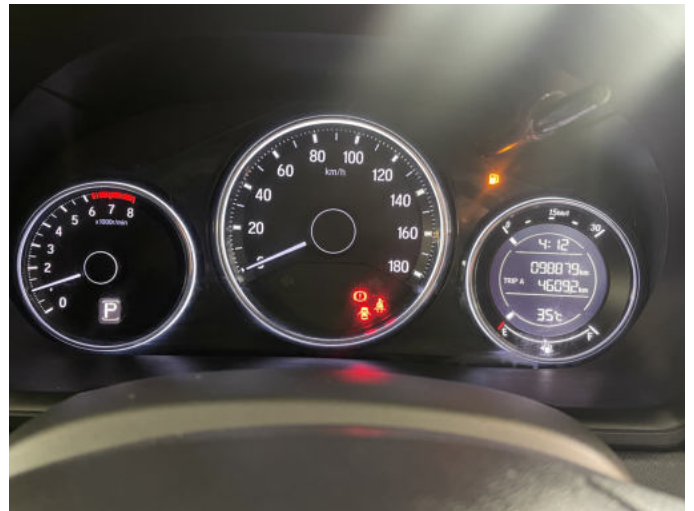
รูปเลขไมล์ (Mileage Picture) : ▾

98879

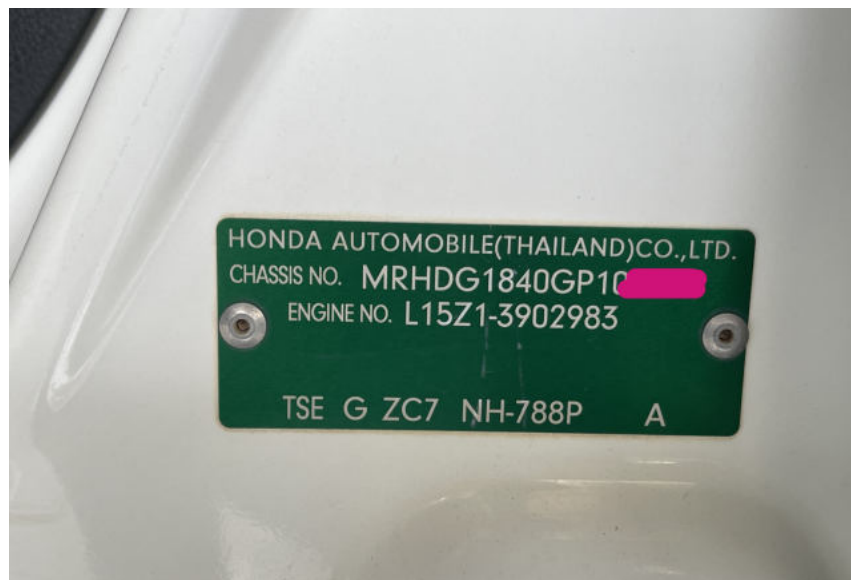
รูปแผ่นPlate ▾

- ✓ แผ่นเพลทเลขตัวถังมองเห็นได้ชัดเจน
- ✓ ชิ้นส่วนประกอบตัวถังรถ ผ่านการวัดค่าความหนาของสีแล้ว
- ✓ สีรถตรงตามเสาเอกสารจทะเบียน

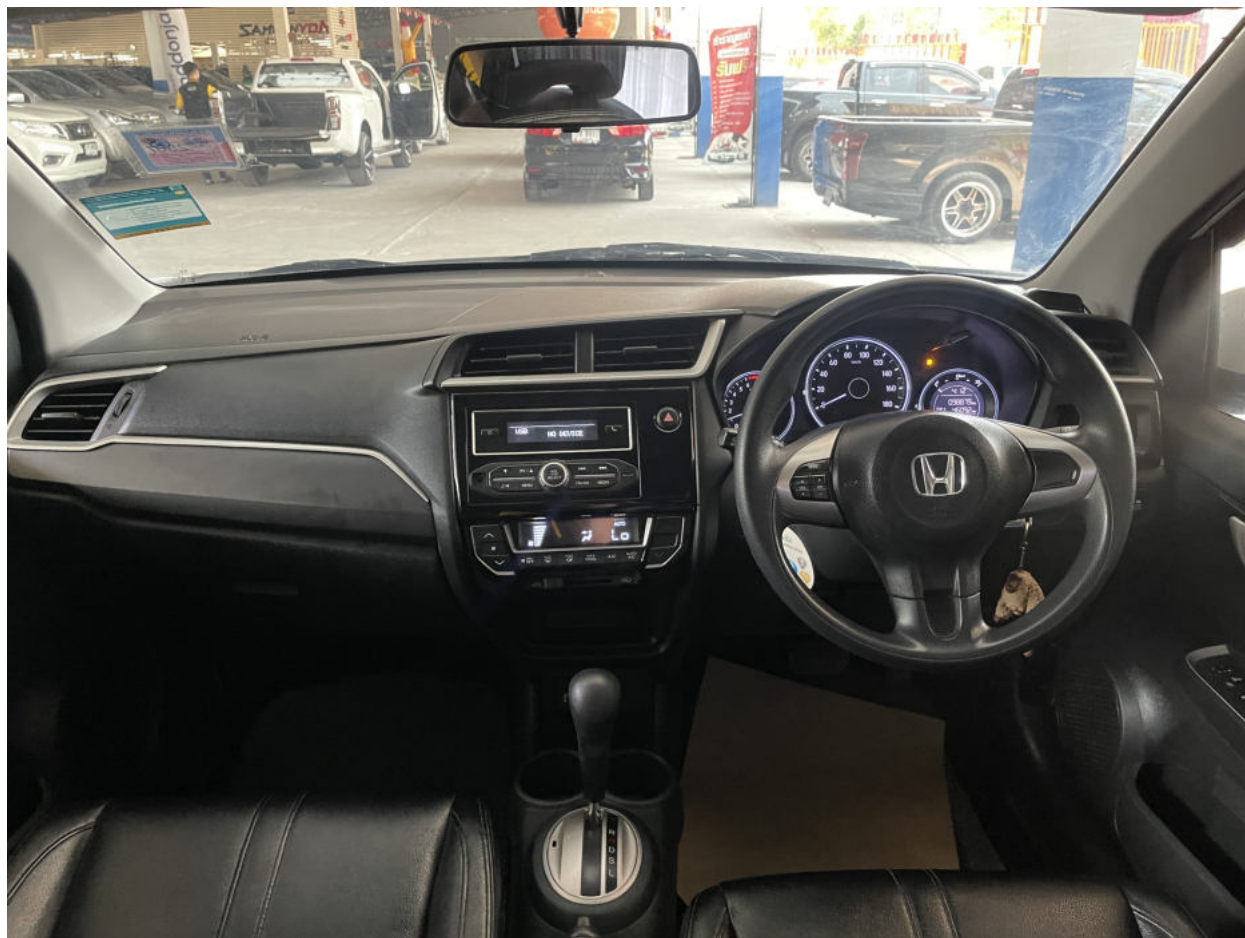
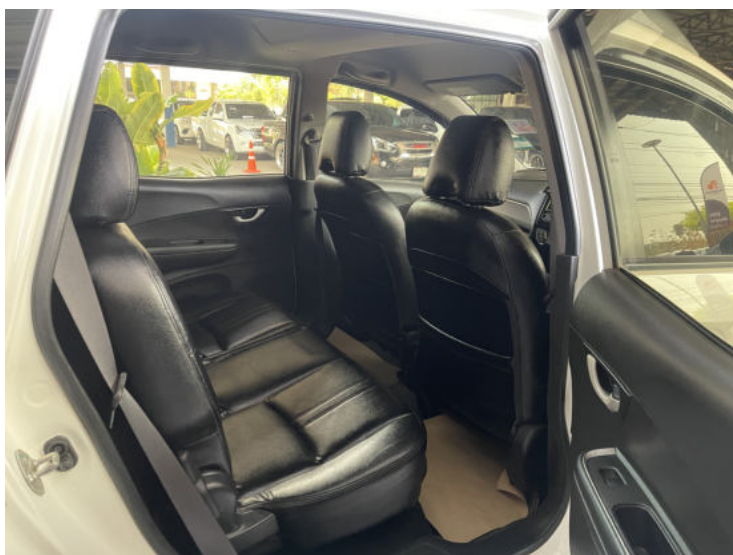
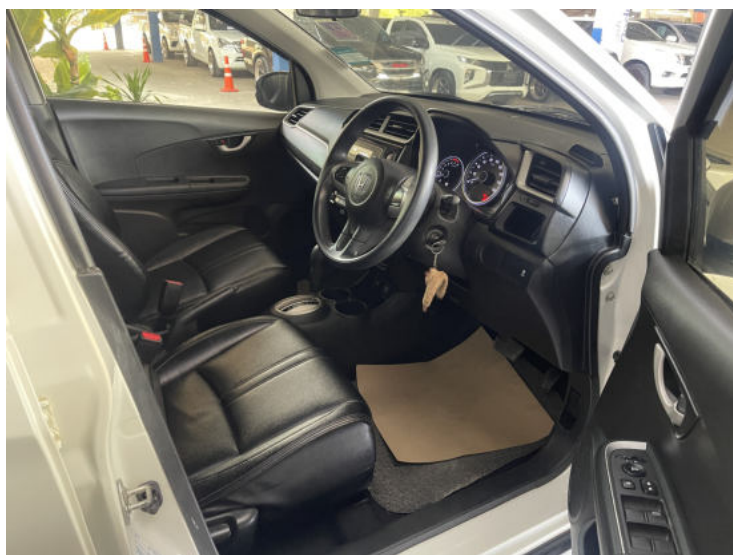
ภาพภายใน

ประเมินสภาพรวม: ผ่าน  
อุปกรณ์หลัก/อุปกรณ์เสริมขณะขับที่:

- ✓ ระบบปรับอากาศ [ผ่าน]
- ✓ ไฟส่องสว่าง [ผ่าน]
- ✓ ไฟเลี้ยว/ไฟฉุกเฉิน [ผ่าน]
- ✓ หน้าปัดและมาตรวัด [ผ่าน]
- ✓ เข็มชี้ดัดนิรภัย [ผ่าน]
- ✓ แตร [ผ่าน]
- ✓ เครื่องเล่นเพลง [ผ่าน]
- ✓ ระบบปิดน้ำฝน [ผ่าน]
- ✓ เบาะนั่งยึดแน่น [ผ่าน]
- ✓ กระจกไฟฟ้า [ผ่าน]

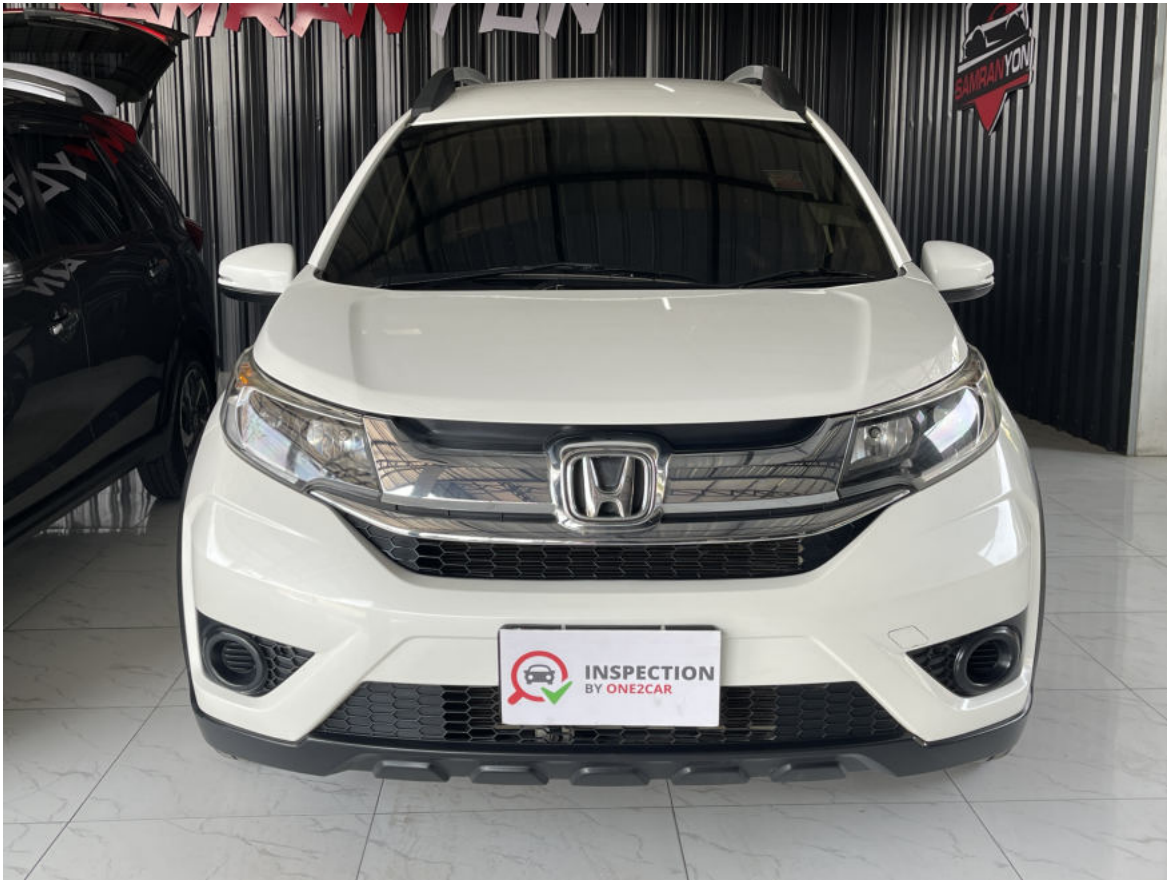
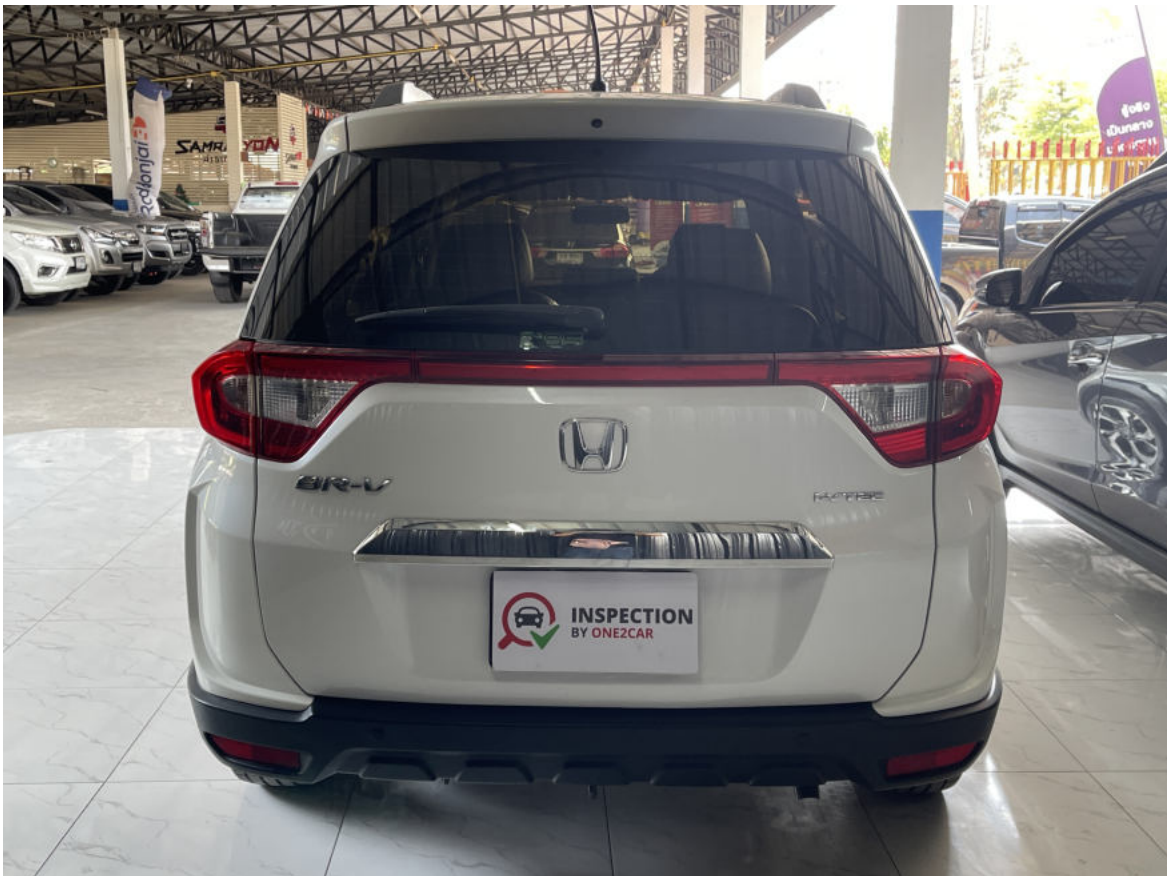
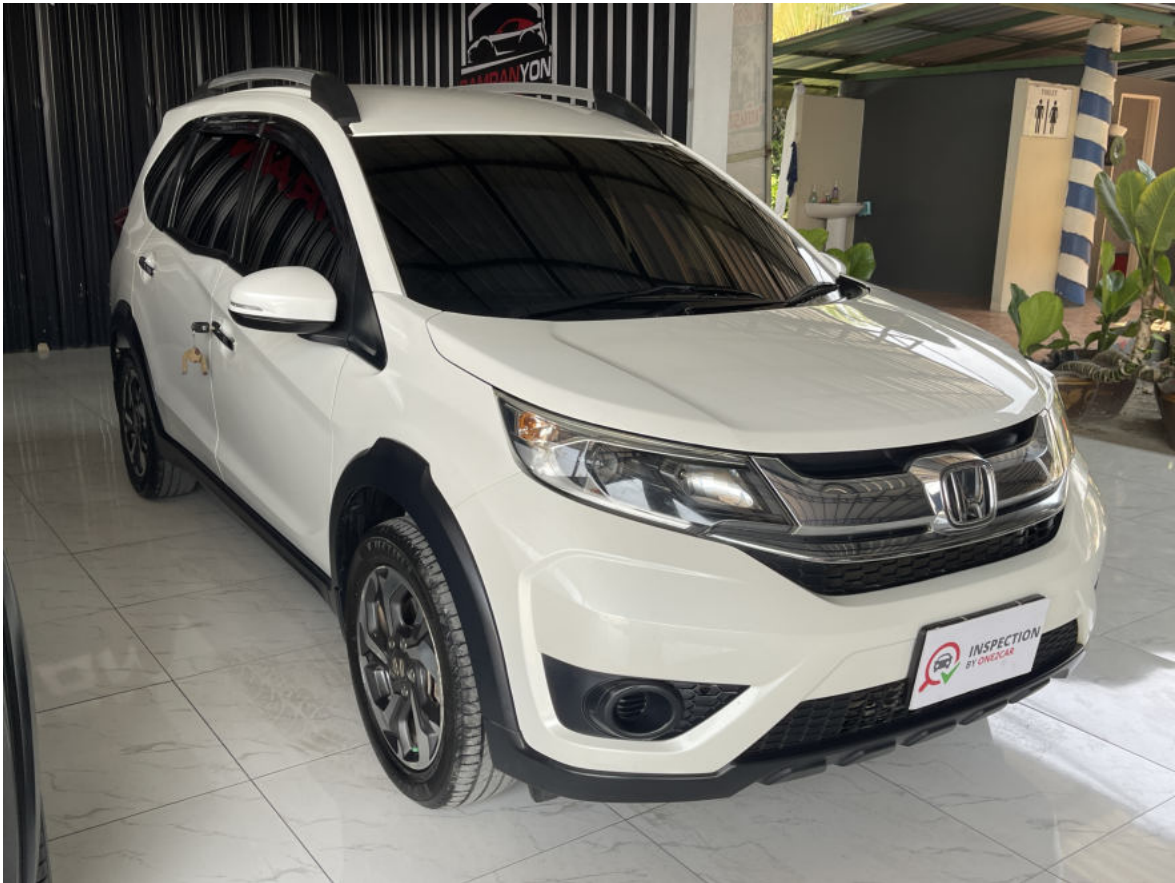
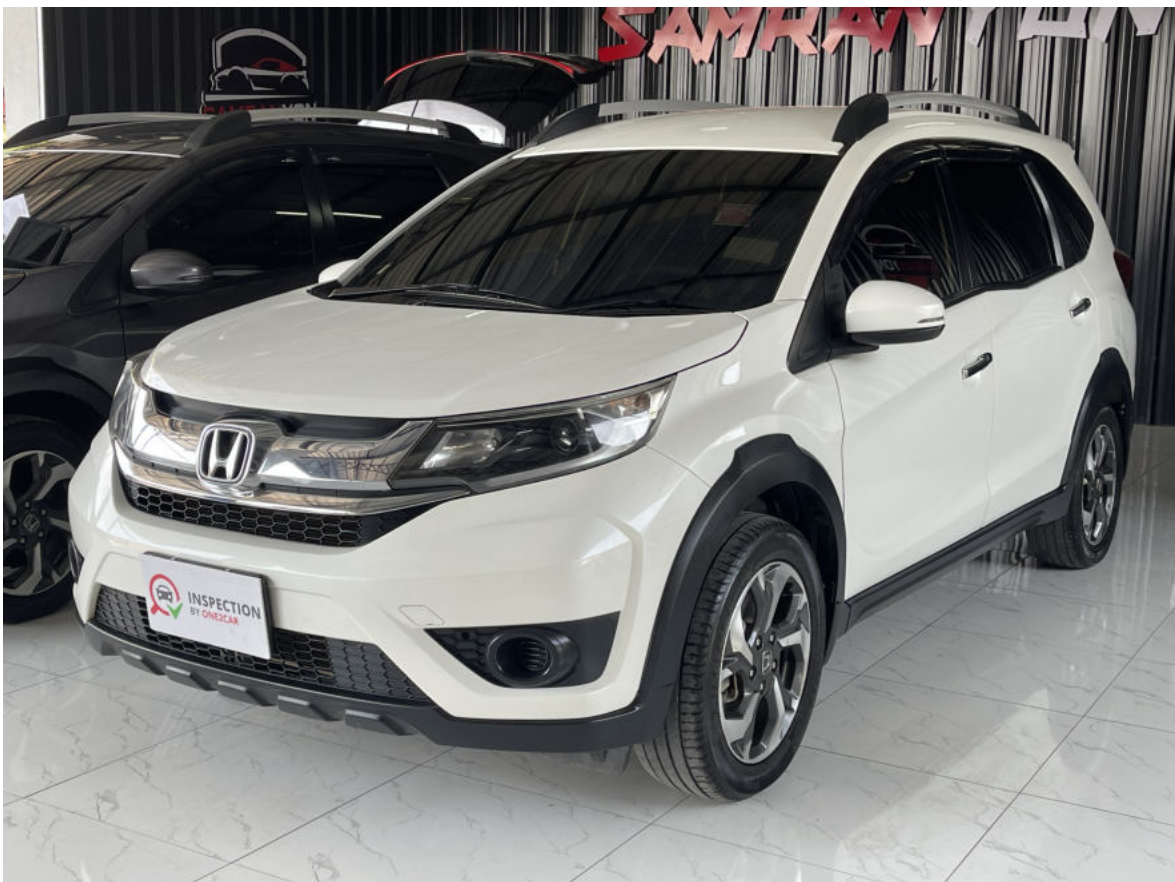
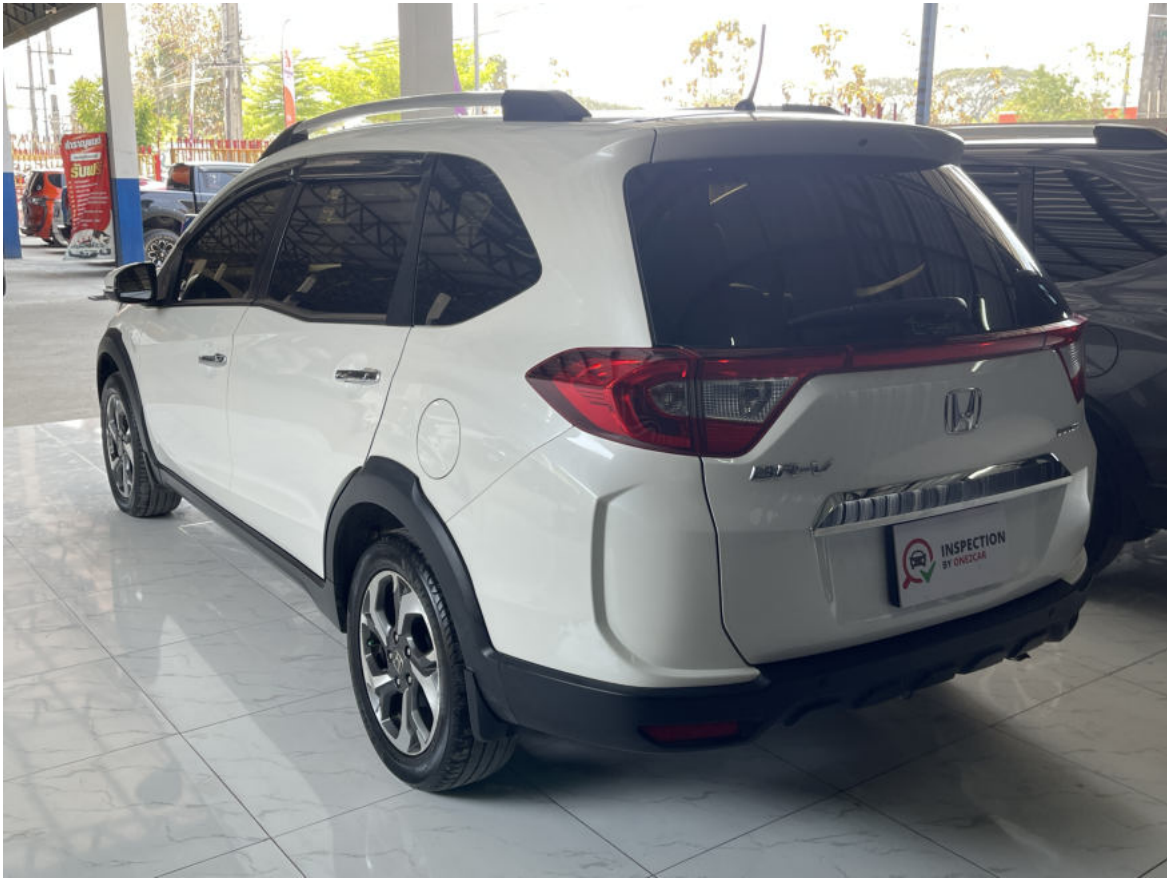
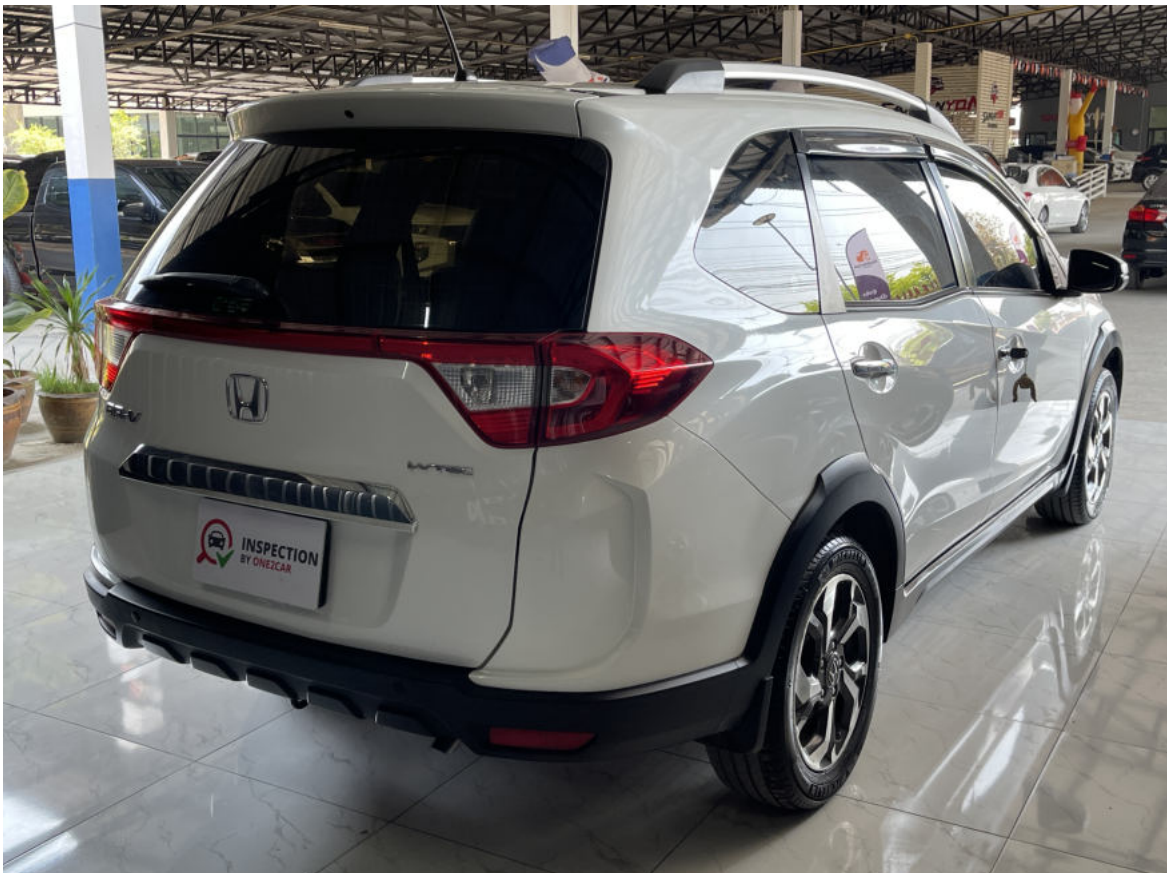
ภาพภายนอก

ประเมินสภาพรวม: ผ่าน  
รายการที่รื้อการแก้ไข: ไม่พบรายการแก้ไข  
ชิ้นส่วนประกอบตัวถังรถ

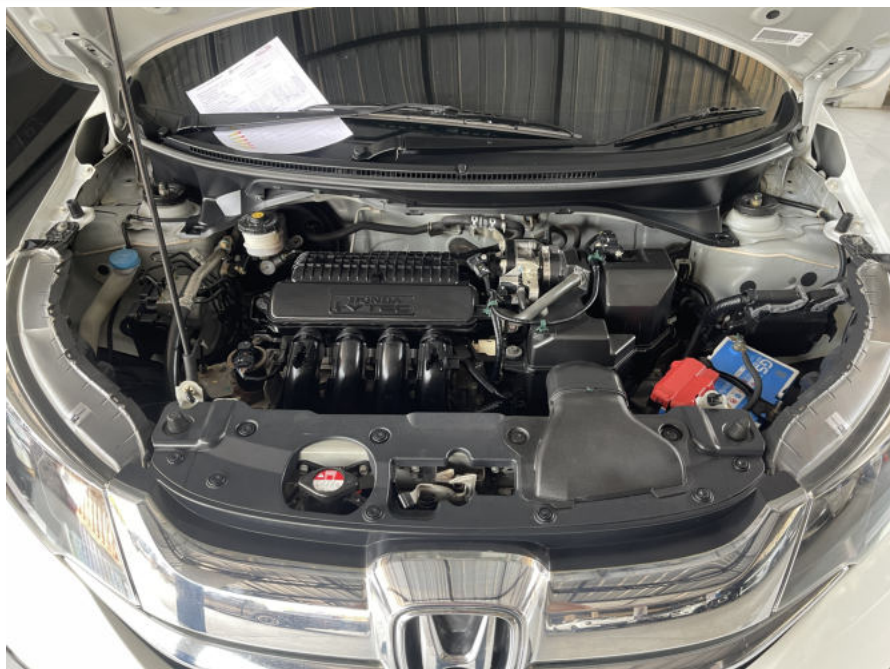
### ภาพห้องเครื่อง

- ✓ รอบเดินเบาของเครื่องยนต์ปกติ
- ✓ ไม่มีปัญหาการสตาร์ทเครื่อง
- ✓ ระบบระบายความร้อนเครื่องยนต์แสดงค่าปกติ
- ✓ ไม่เกิดเสียงจากชิ้นส่วนหรือสายพานหน้าห้องเครื่อง
- ✓ ระบบเบรคไม่มีรอยร้าวซึม
- ✓ เครื่องยนต์ไม่มีคราบ/รอยร้าวซึม

Voltage	12.42	V
Rating	340	CCA
Current	401	CCA
Internal resistance	6.96	mΩ
State of Charge	77	%
State of Health	100	%
Status	GREAT

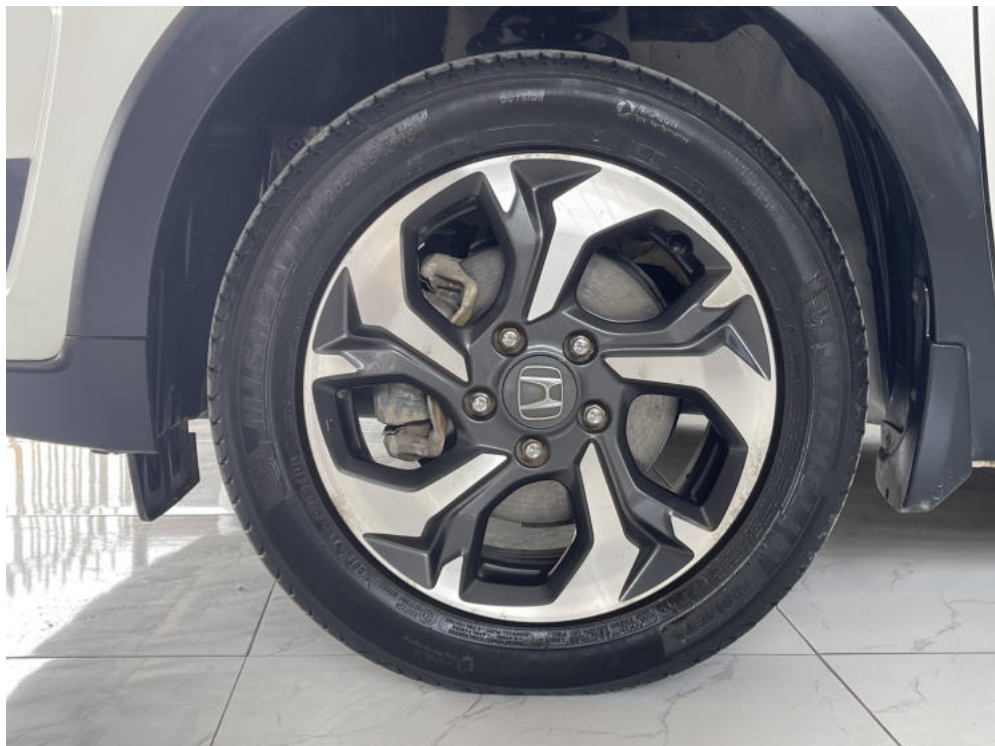
#### ขอบยาง ล้อ

02/20
