I021/0026-3

Jun 10, 2021

HONDA CIVIC 1.8 EL

# Vehicle Inspection Report

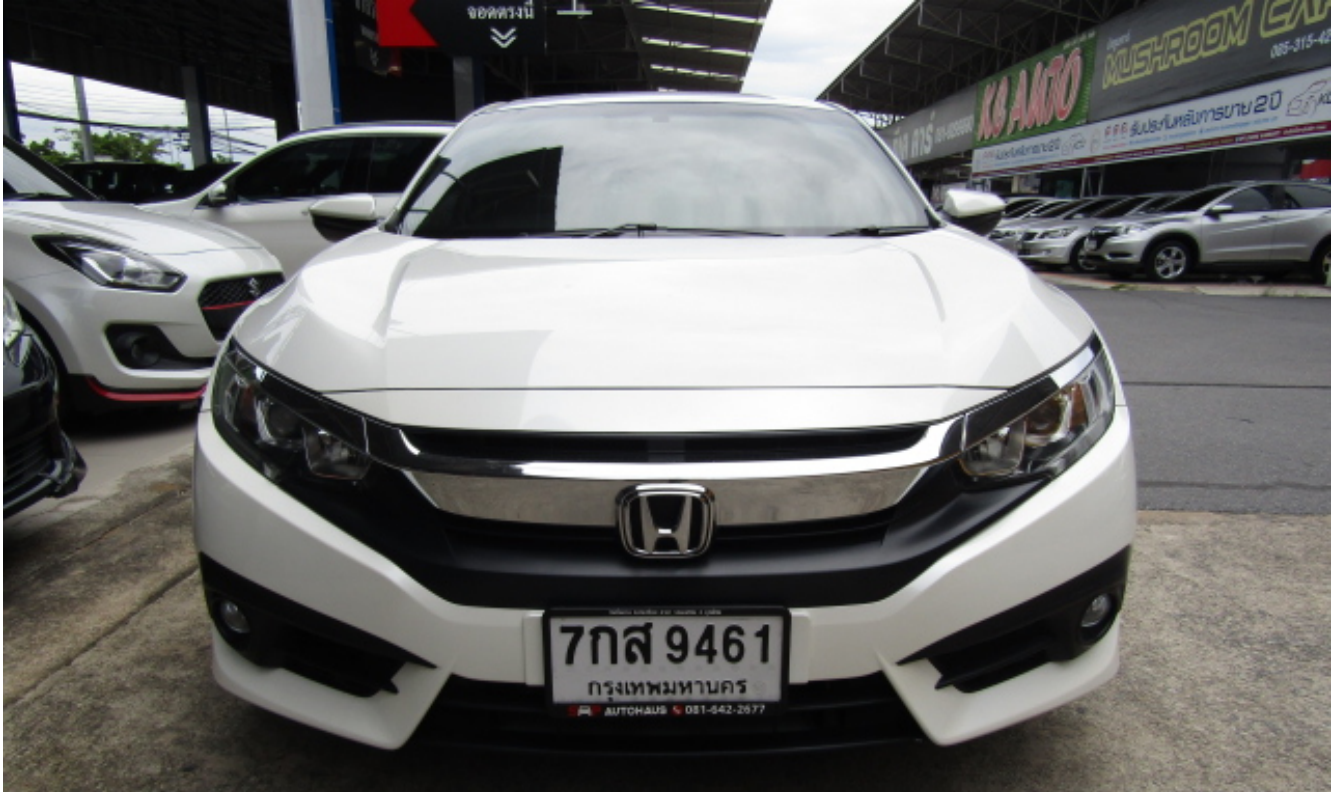
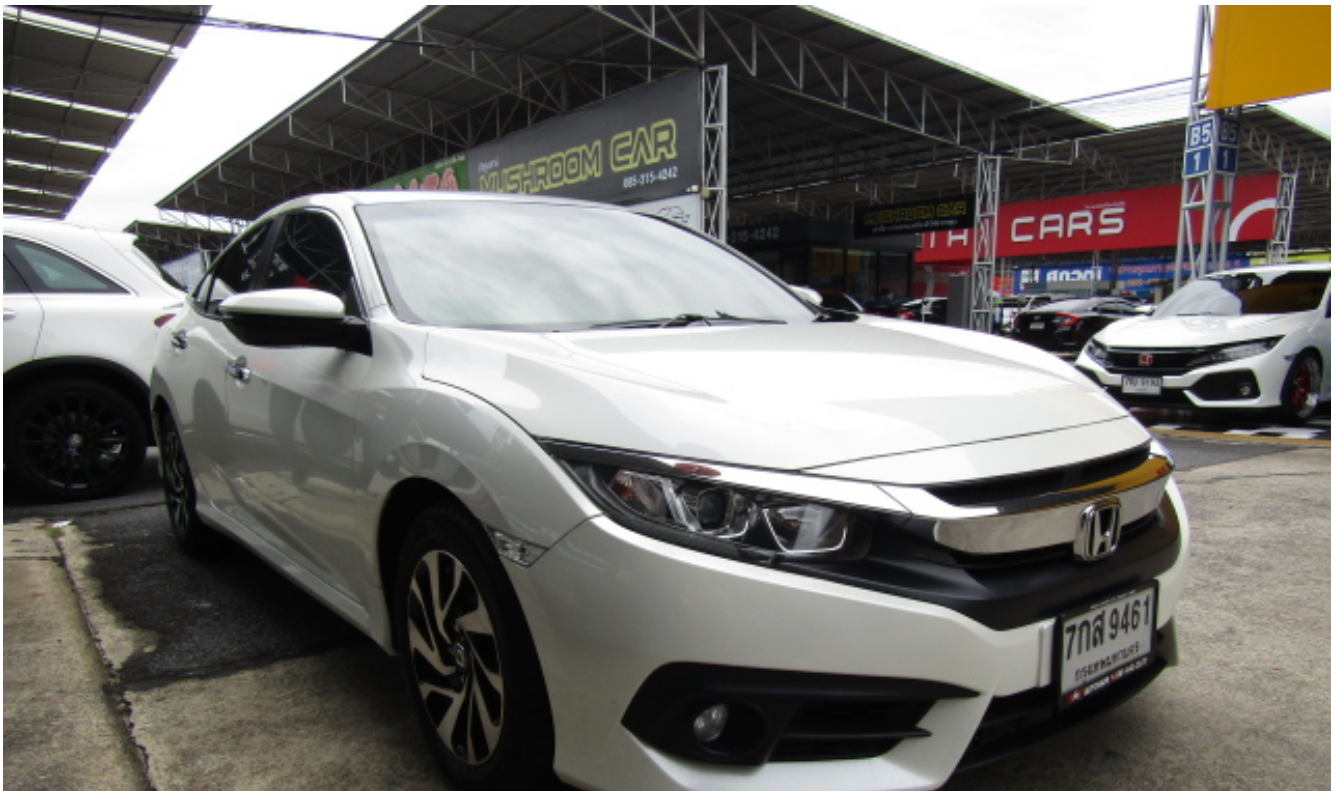
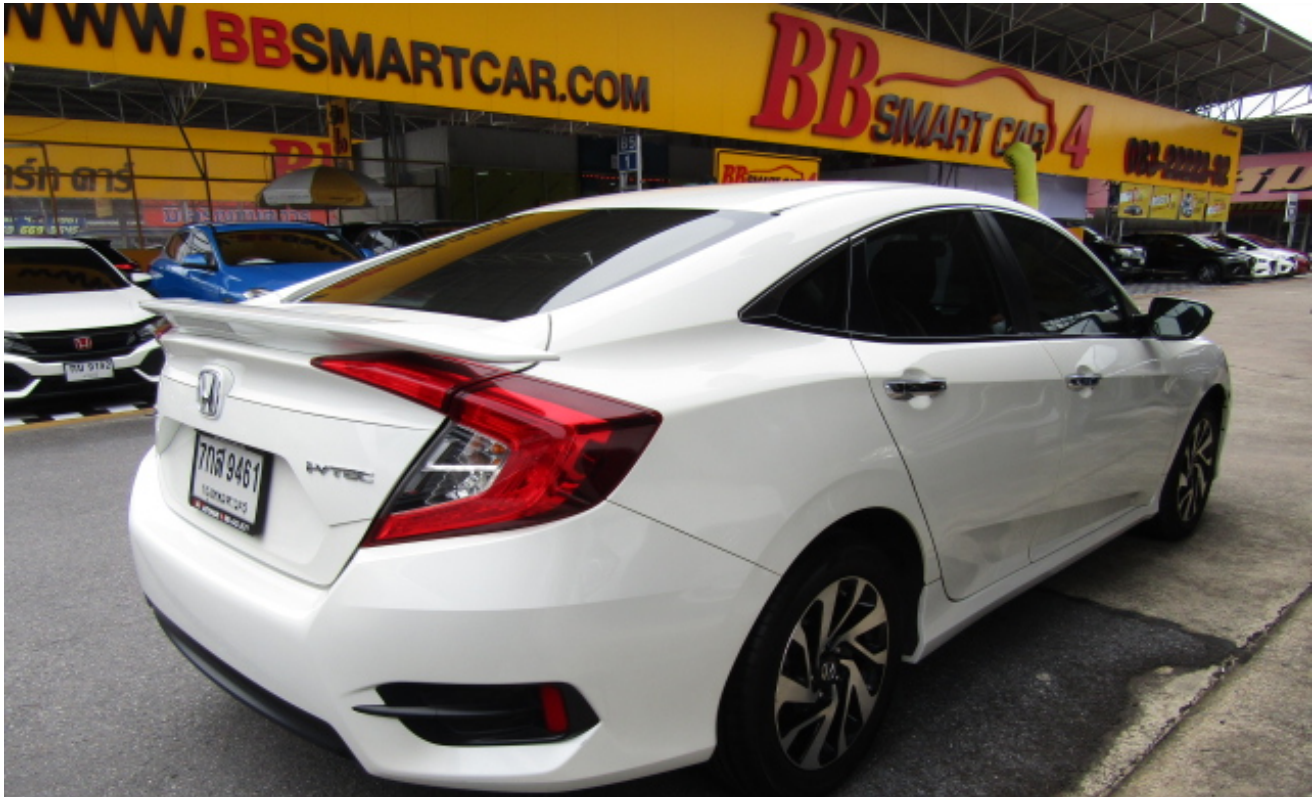
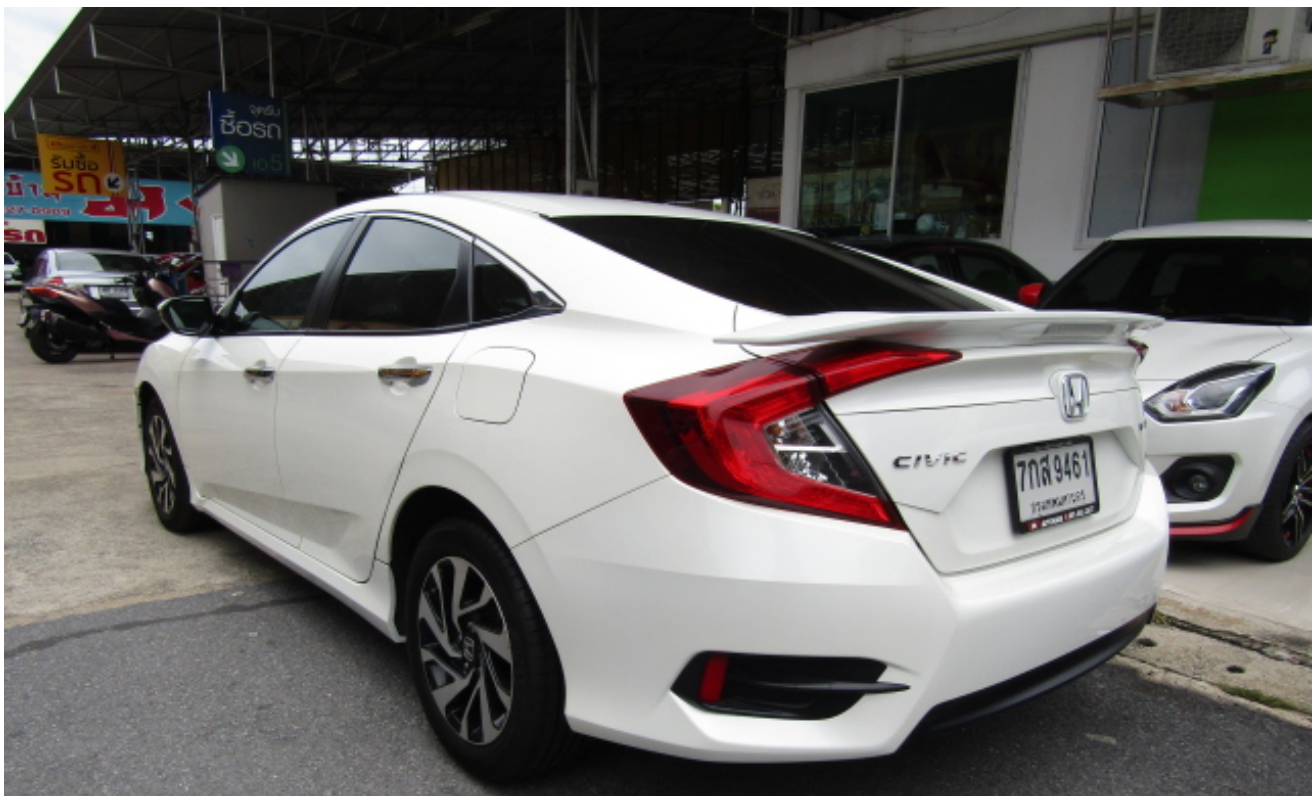
ภาพโครงสร้าง (Body)

1. คานรับกันชนหน้าขวา Front Side Member Right	ดี ( Good )
2. คานรับกันชนหน้าซ้าย Front Side Member Left	ดี ( Good )
3. คานรับกันชนหลังขวา Rear Side Member Right	ดี ( Good )
4. คานรับกันชนหลังซ้าย Rear Side Member Light	ดี ( Good )
5. เสาโครงสร้าง A ขวา Right A-Pillar	ดี ( Good )
6. เสาโครงสร้าง B ขวา Right B-Pillar	ดี ( Good )
7. เสาโครงสร้าง C ขวา Right C-Pillar	ดี ( Good )
8. เสาโครงสร้าง D ขวา Right D-Pillar	null
9. เสาโครงสร้าง A ซ้าย Left A-Pillar	ดี ( Good )
10. เสาโครงสร้าง B ซ้าย Left B-Pillar	ดี ( Good )
11. เสาโครงสร้าง C ซ้าย Left C-Pillar	ดี ( Good )
12. เสาโครงสร้าง D ซ้าย Left D-Pillar	null

รถสภาพดี โครงสร้างไม่เคยเกิดอุบัติเหตุ ไม่เคยจมน้ำและไฟไหม้

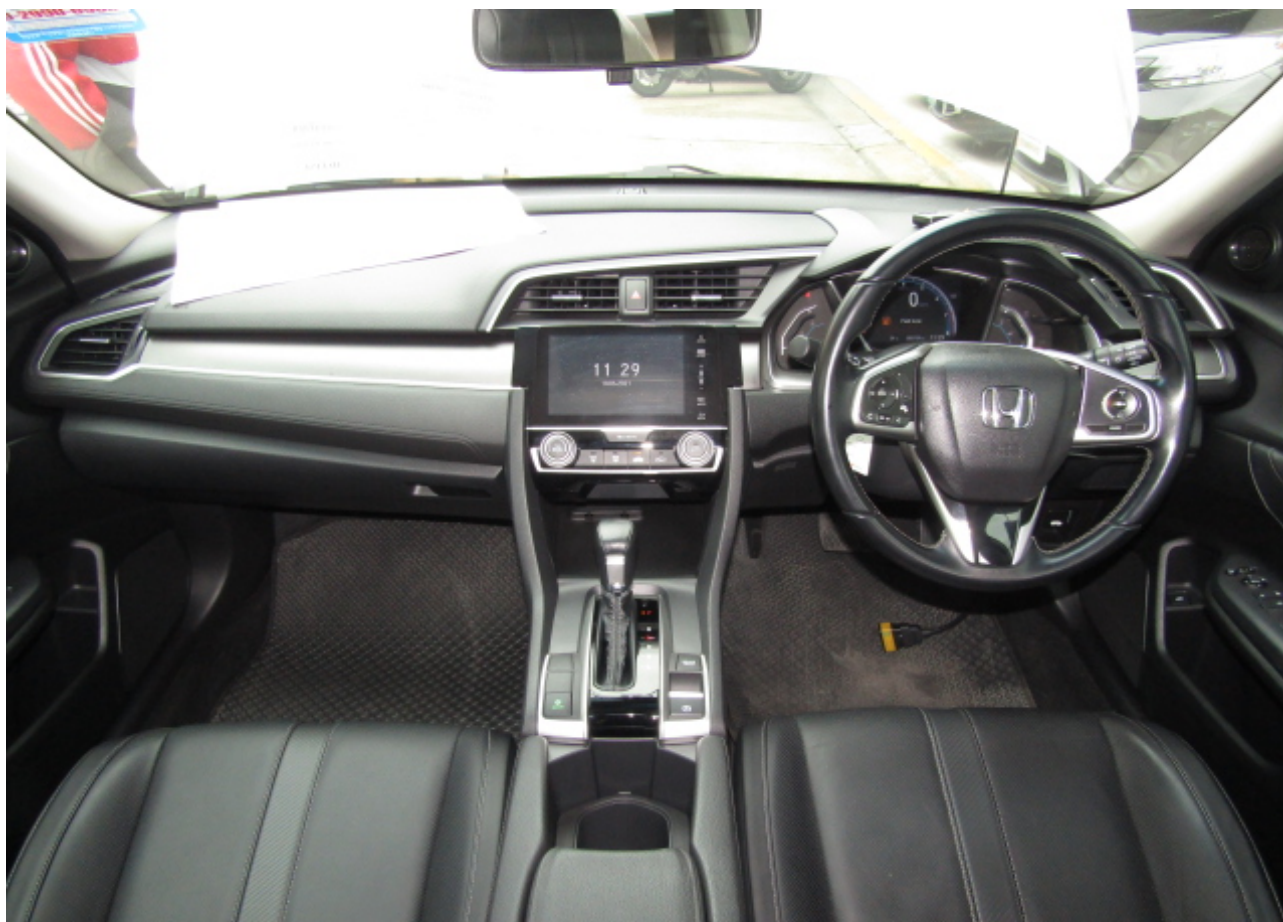
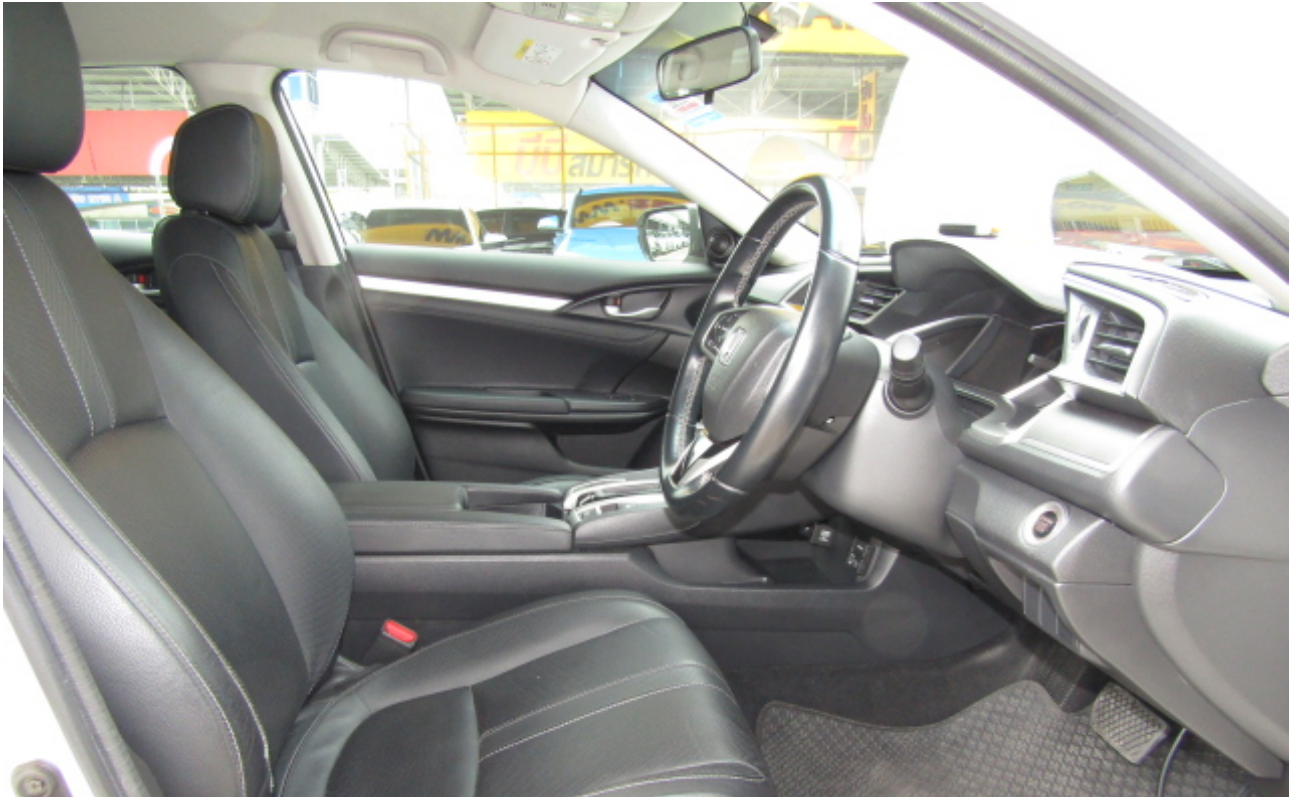
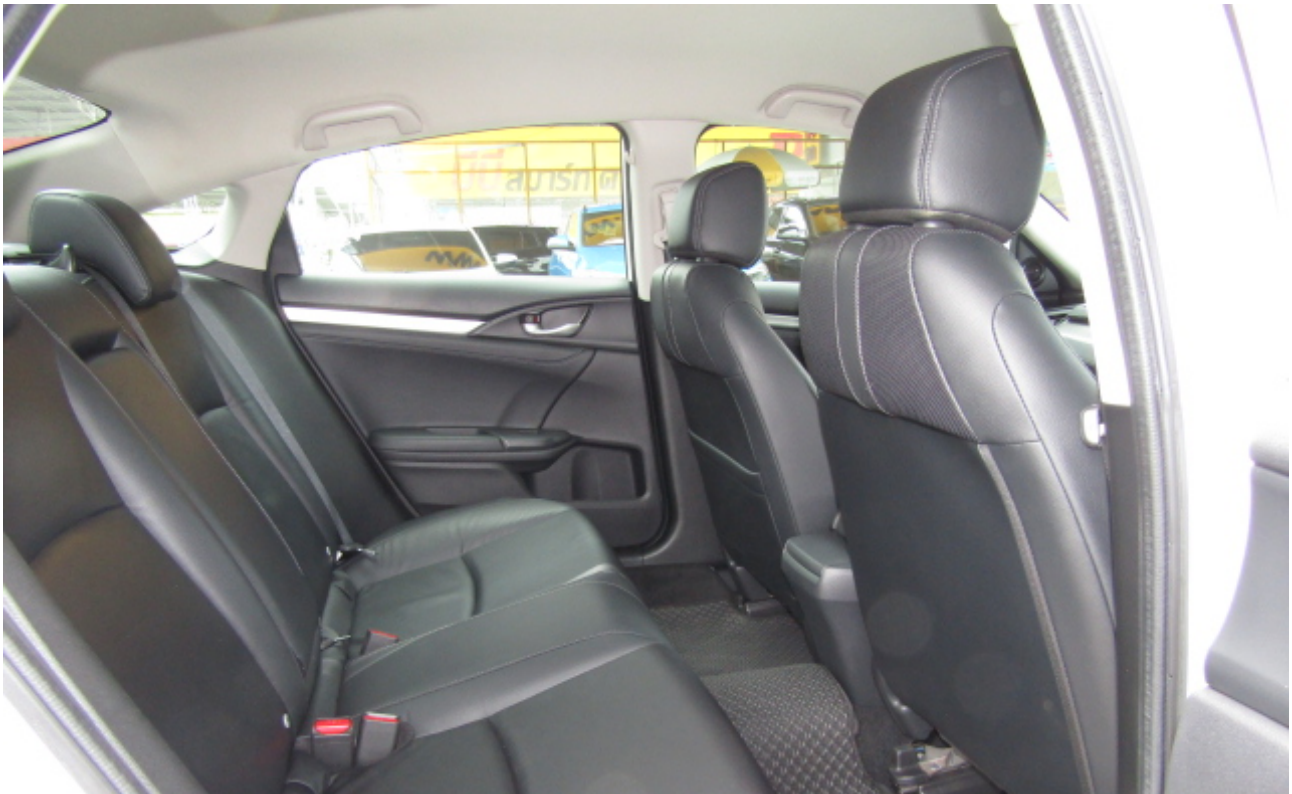
ภาพภายใน

1. สภาพ ที่นั่ง Seat Appearance	ดี ( Good )
2. การทำงาน การปรับ และการล็อกเบาะ Seat Adjust functional	ดี ( Good )
3. สภาพ รางใต้เบาะ Seat slide adjust rail	ดี ( Good )
4. เข็มขัดนิรภัย Seat Belts	ดี ( Good )

รถสภาพดี โครงสร้างไม่เคยเกิดอุบัติเหตุ ไม่เคยจมน้ำและไฟไหม้
