1024/0098-15

Ford Ranger 2.2 DOUBLE CAB WildTrak 4WD

Vehicle Inspection Report

สรุปผลการตรวจสภาพรถ (Inspection Summary)

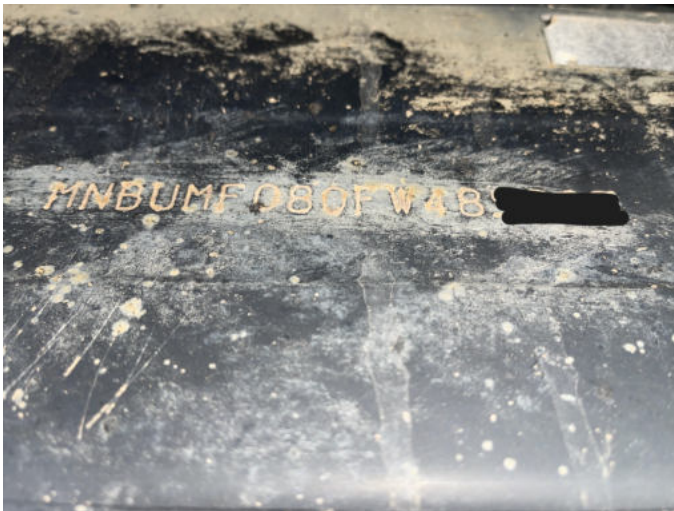
รูปเลขตัวถัง (VIN Picture):

หมายเลขตัวถัง [VIN] :

MNBUMF080FW48****

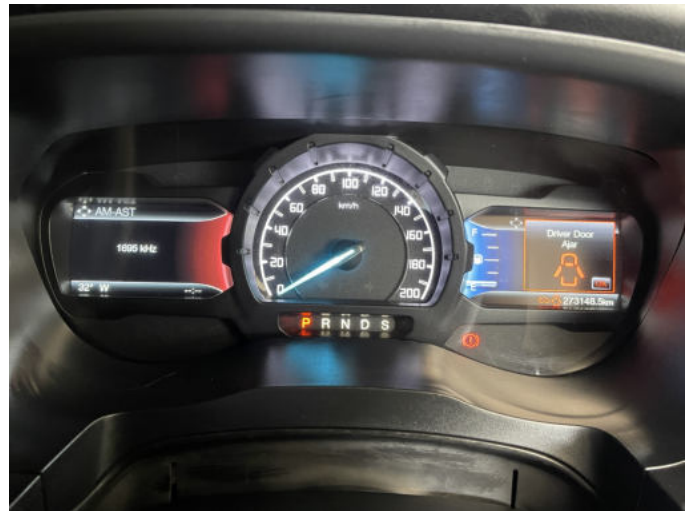
รูปเลขไมล์ (Mileage Picture) : ▾

ระยะการใช้งาน (Mileage) :

273148

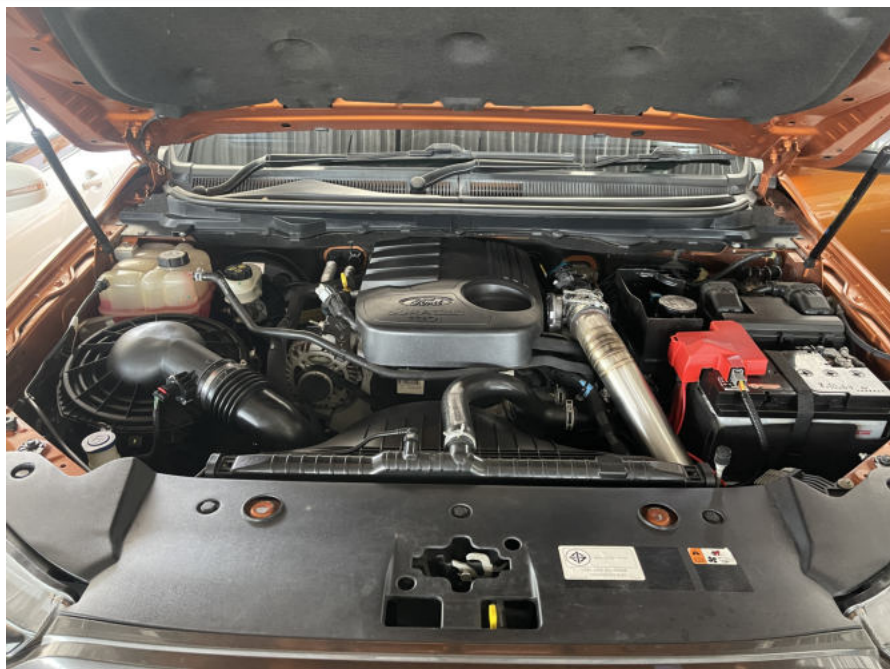
ภาพห้องเครื่อง

Voltage	12.17	V
Rating	670	CCA
Current	326	CCA
Internal resistance	8.58	mΩ
State of Charge	46	%
State of Health	23	%
Status	REPLACE

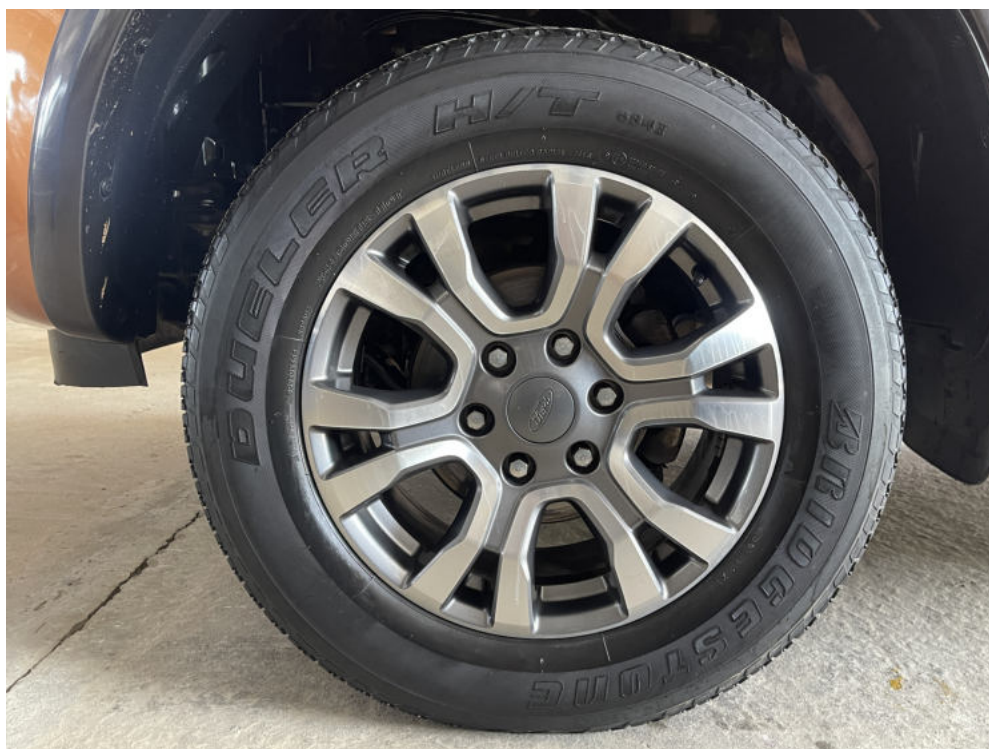
ขอบยาง ล้อ

รายการตรวจ 8 รายการ	สถานะ
5.1 สภาพยางรถยนต์, สัปดาห์/ปี ผลิต Tires Appearance, Year	ควรปรับปรุง (Improve required)
5.2 สภาพล้อ, ฝาครอบล้อ Wheel Rims Appearance	ดี (Good)
5.3 ล้อและยางอะไหล่ Spare Tire & Rim	ดี (Good)
5.4 คาลิปเปอร์เบรก และท่อน้ำมัน Brake Hose Callipers & Pipes	ดี (Good)
5.5 ผ้าดิสเบรก (หน้า/หลัง) Brake Pads (Front/Rear)	ดี (Good)
5.6 จานดิสเบรก (หน้า/หลัง) Brake Discs (Front/Rear)	ดี (Good)
5.7 ดรัมเบรกล้อหลัง Brakes and Drums any No Leakage	ดี (Good)
5.8 การทำงานของเบรกมือ Park Brake function	ดี (Good)

24/17
