1022/0032-6

Isuzu D-Max 1.9 SPACE CAB X-Series Speed

Feb 27, 2024

Vehicle Inspection Report สรุปผลการตรวจสภาพรถ (Inspection Summary)

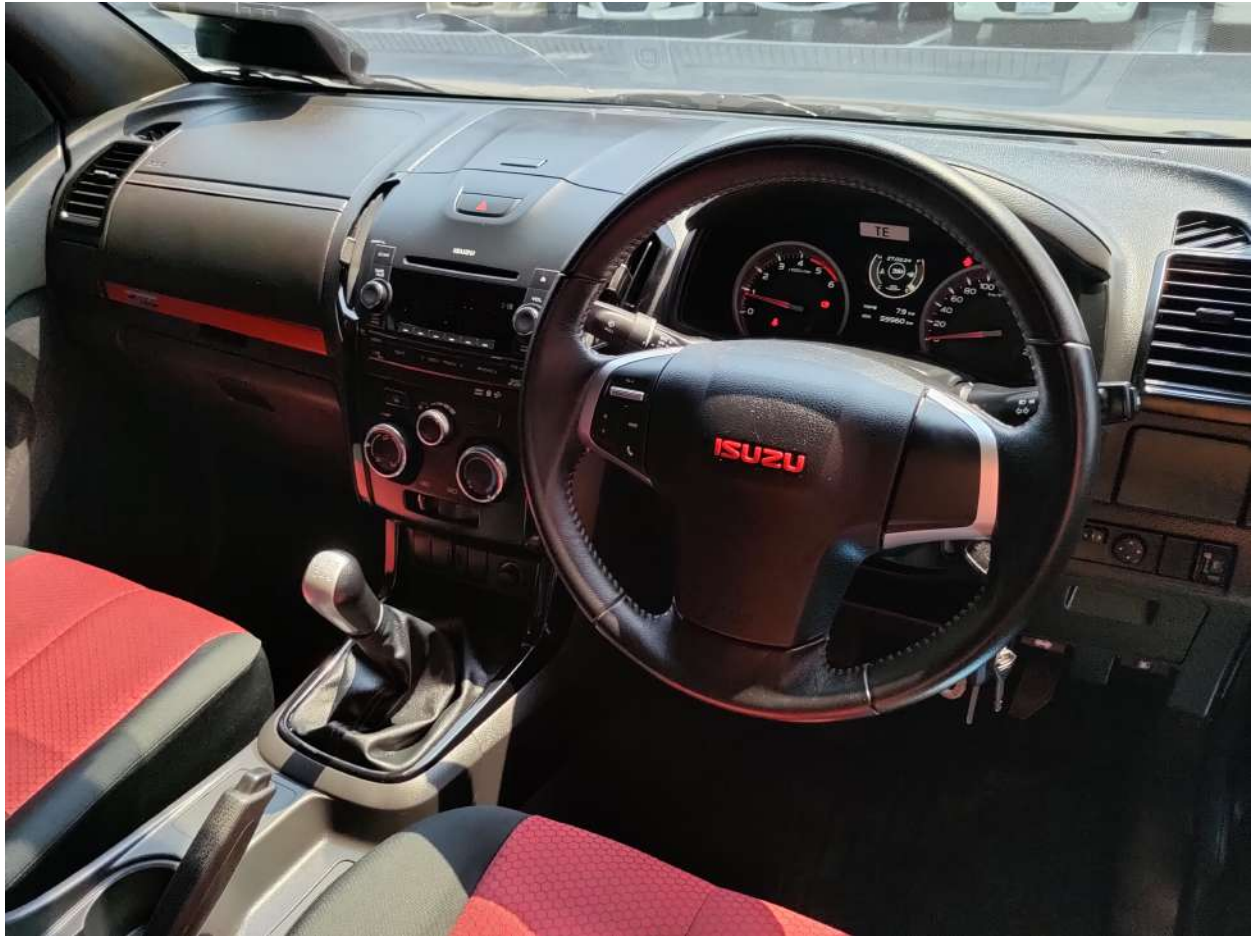
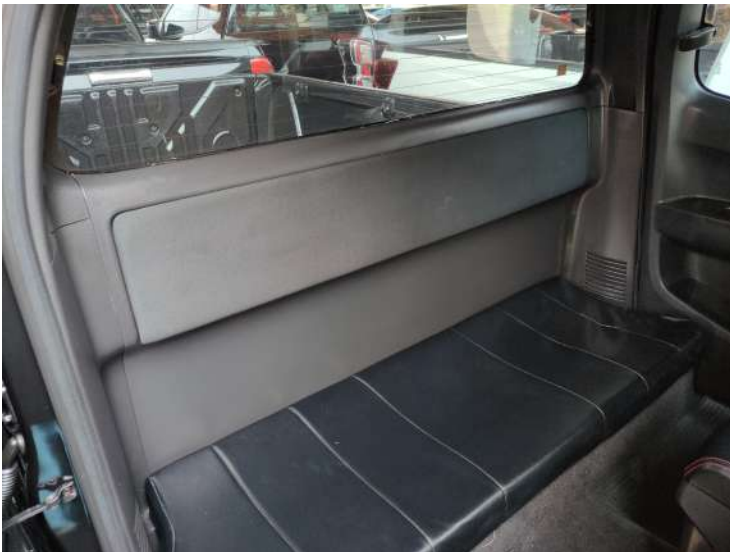
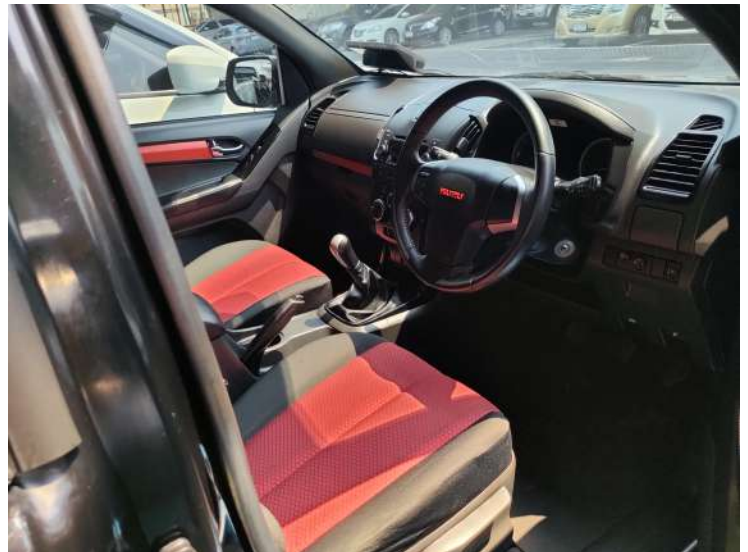
ภาพภายใน

รายการตรวจ 4 รายการ	สถานะ
2.1 สภาพที่นั่ง Seat Appearance	ดี (Good)
2.2 การทำงาน การปรับ และการล็อกเบาะ Seat Adjust functional	ดี (Good)
2.3 สภาพรางไต่เบาะ Seat slide adjust rail	ดี (Good)
2.4 เข็มขัดนิรภัย Seat Belts	ดี (Good)
