I024/0091-4

Mercedes-Benz Vito 2.1 116 Tourer SELECT

Mar 25, 2024

Vehicle Inspection Report สรุปผลการตรวจสภาพรถ (Inspection Summary)

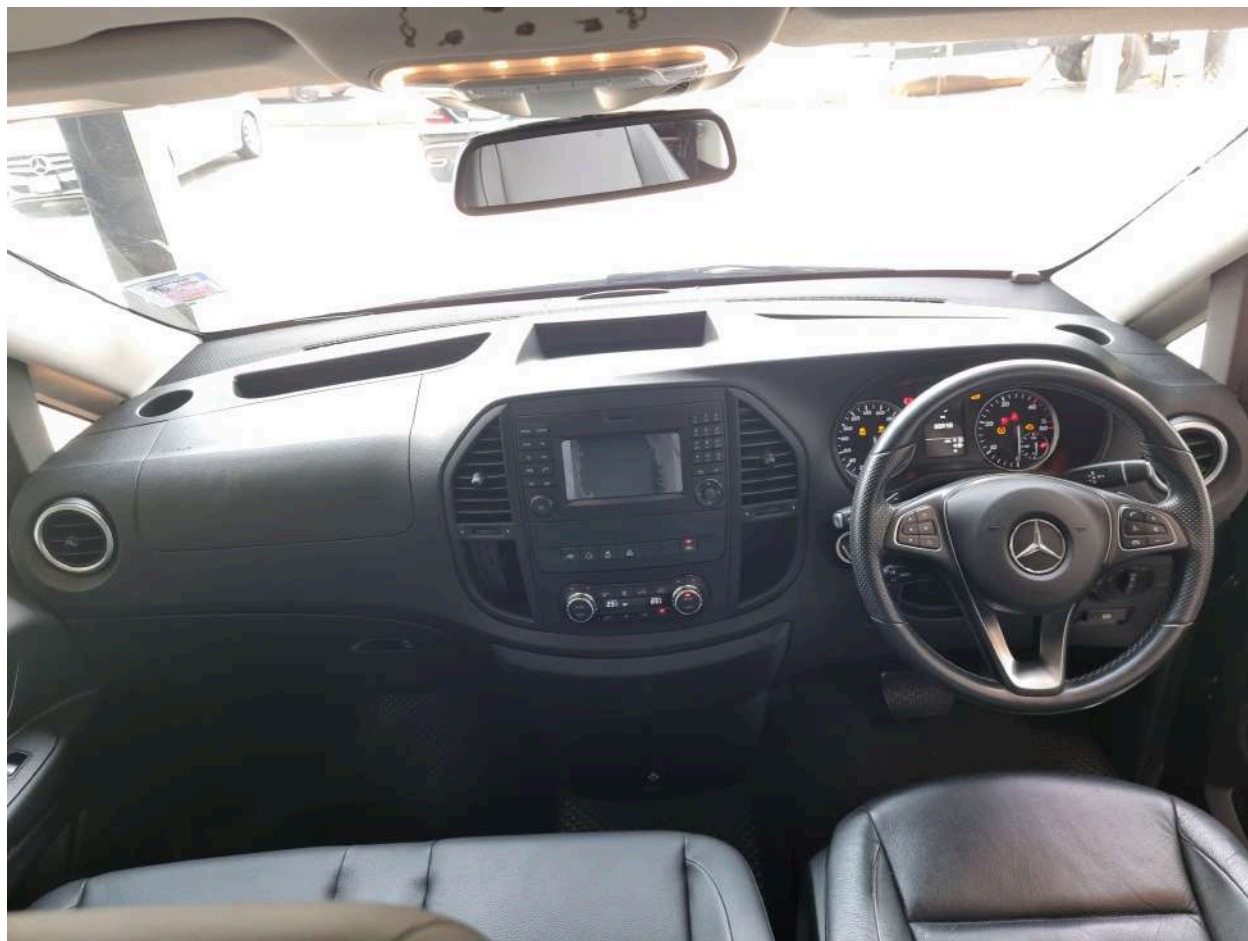
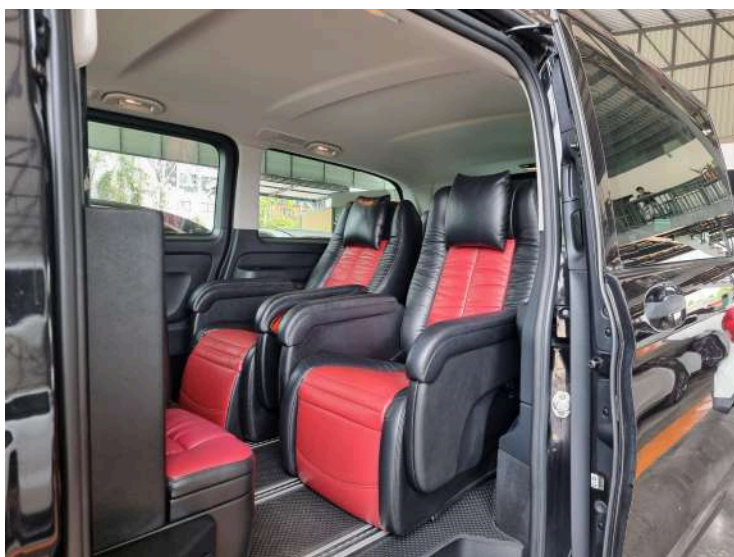
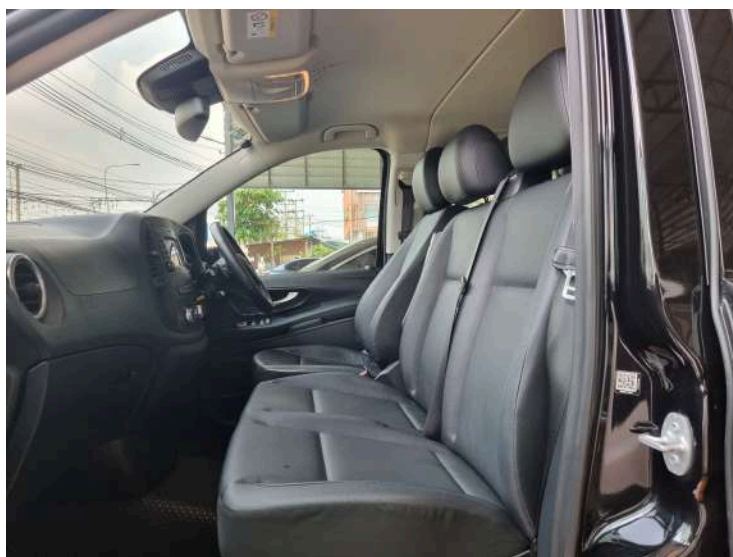
ภาพภายใน

รายการตรวจ 20 รายการ	สถานะ
2.1 สภาพที่นั่ง Seat Appearance	ดี (Good)
2.2 การทำงาน การปรับ และการล็อกเบาะ Seat Adjust functional	ดี (Good)
2.3 สภาพรางไต่เบาะ Seat slide adjust rail	ดี (Good)
2.4 เข็มขัดนิรภัย Seat Belts	ดี (Good)
2.5 แผงคอนโซลหน้า Other Trims	ดี (Good)
2.6 เครื่องเสียงภายในรถ Radio/ Multiplayer	ดี (Good)
2.7 ลำโพง Speaker working	ดี (Good)
2.8 ไล่ฝ้ากระจกหลัง Rear Window Demister	ดี (Good)
2.9 อุปกรณ์ปรับอากาศทำความเย็นและความร้อน Air Condition/Heater	ดี (Good)

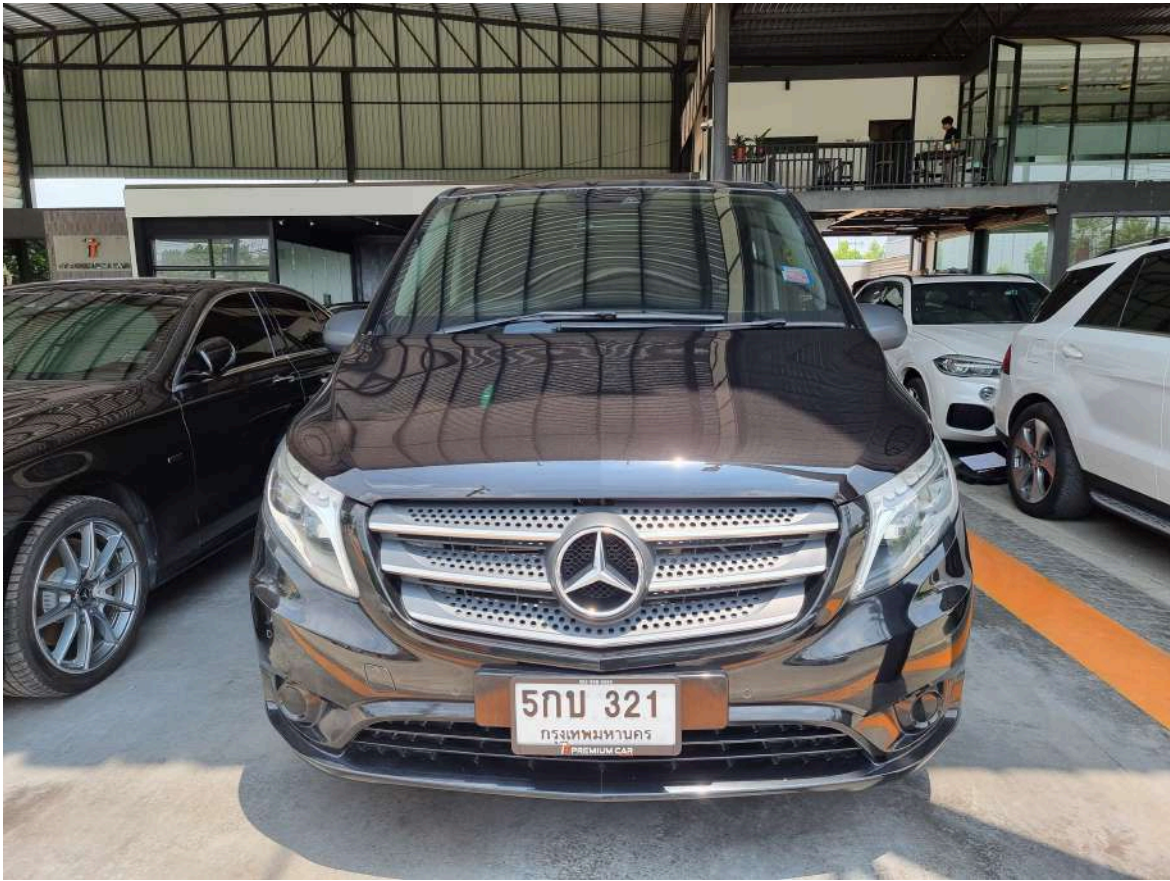
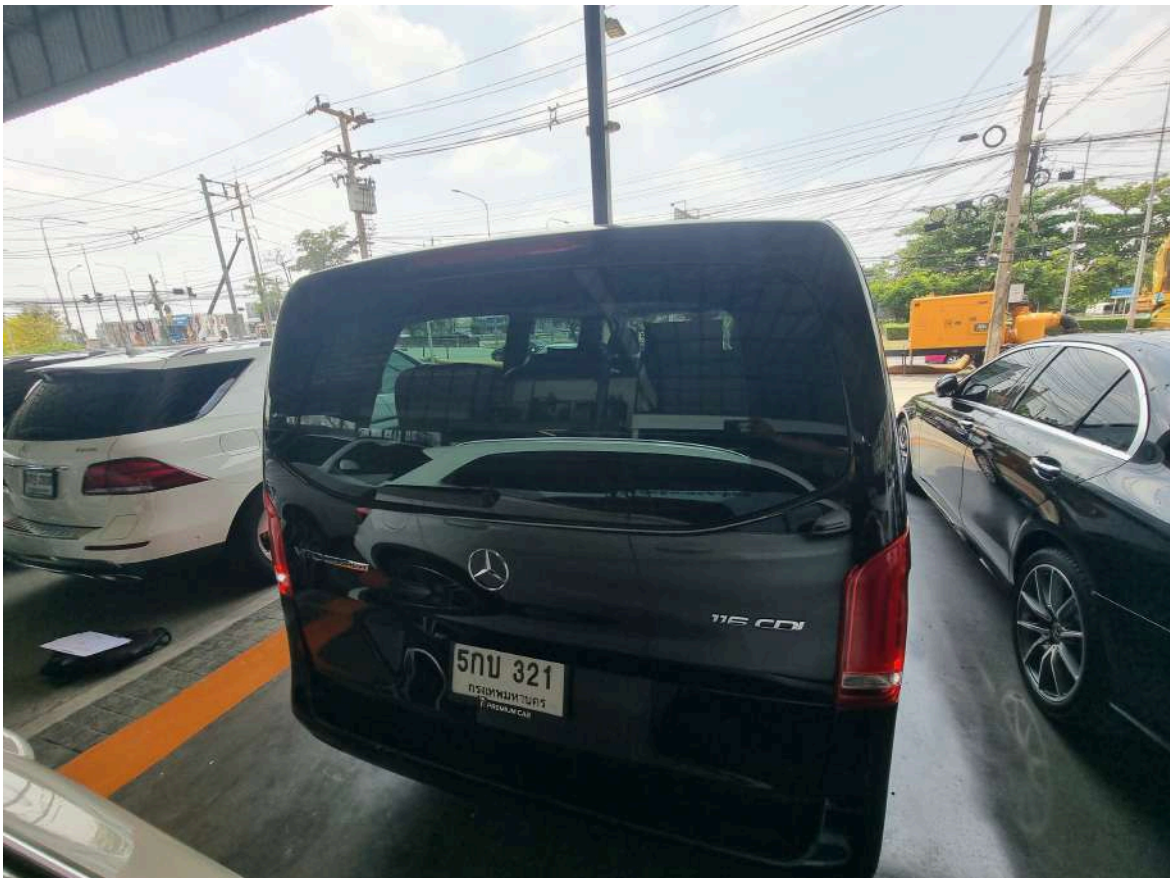
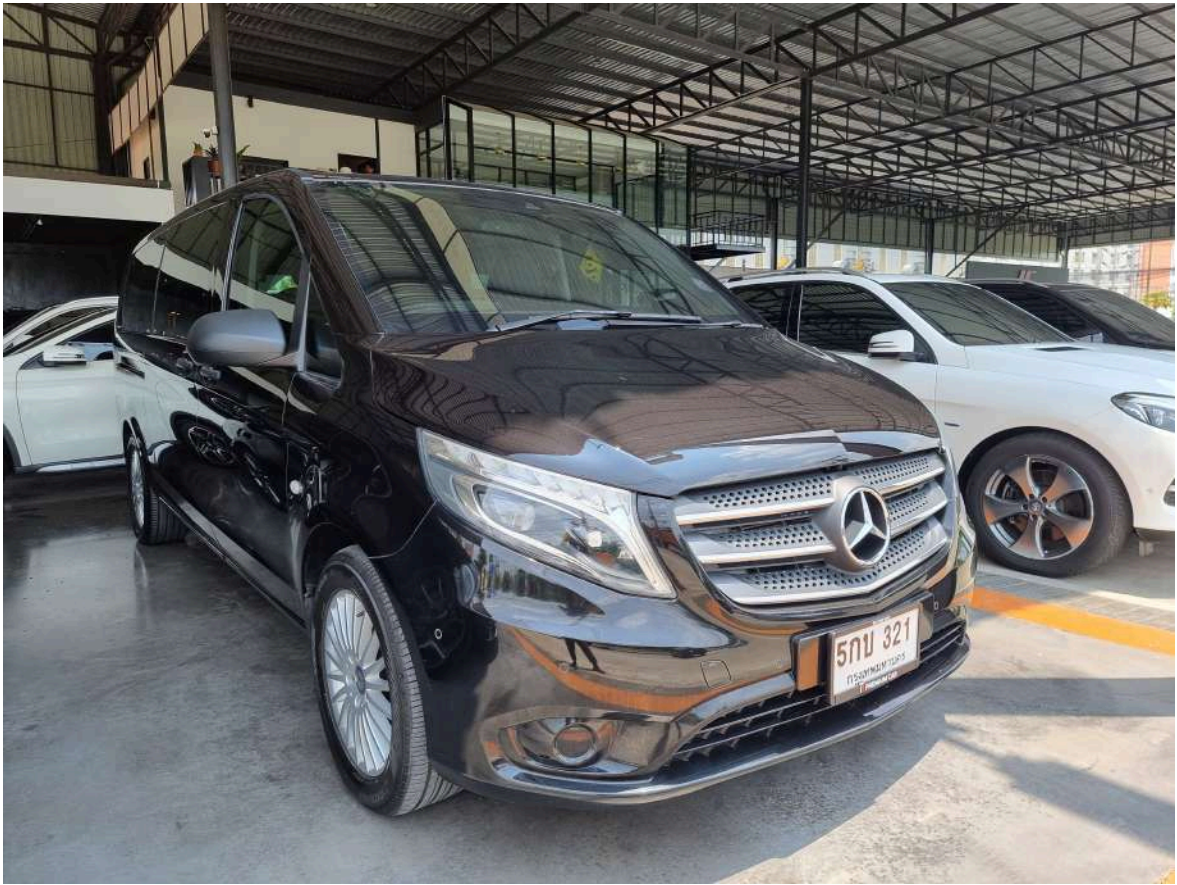
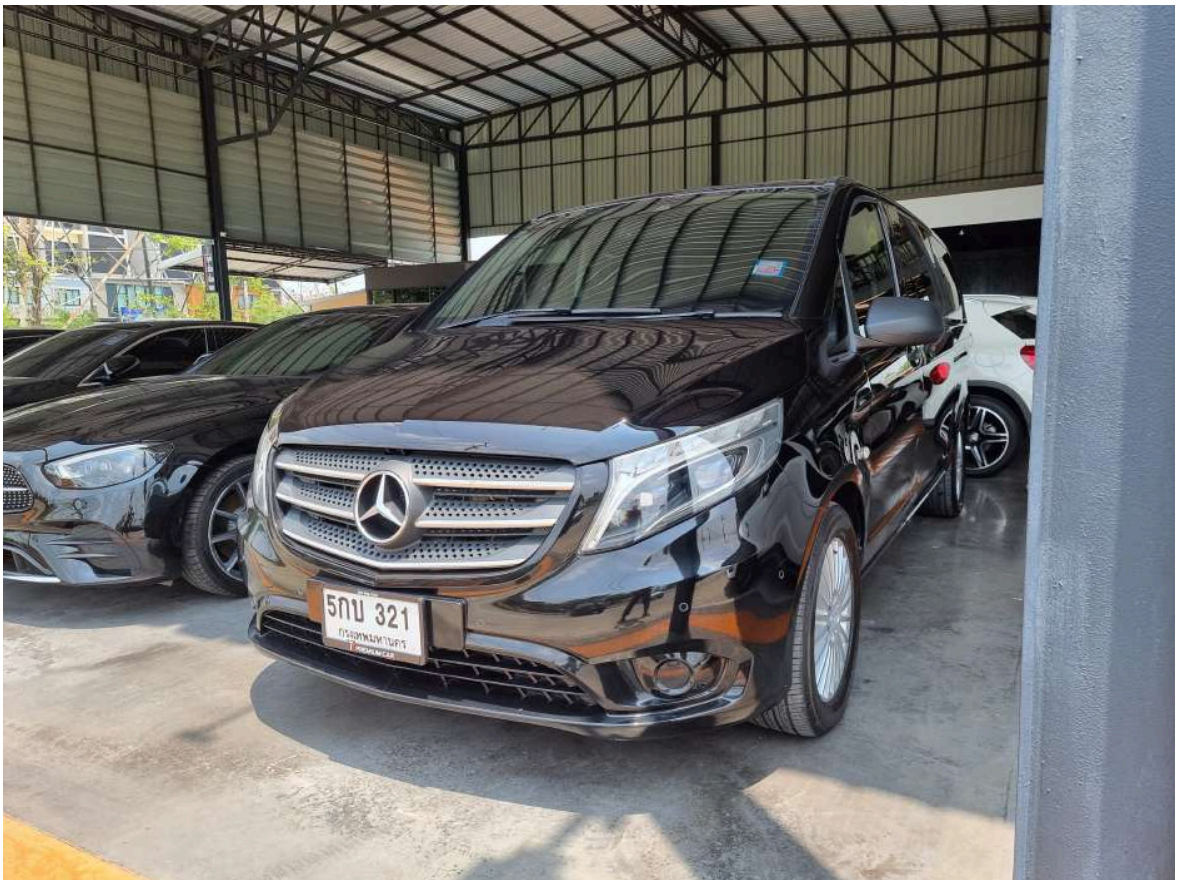
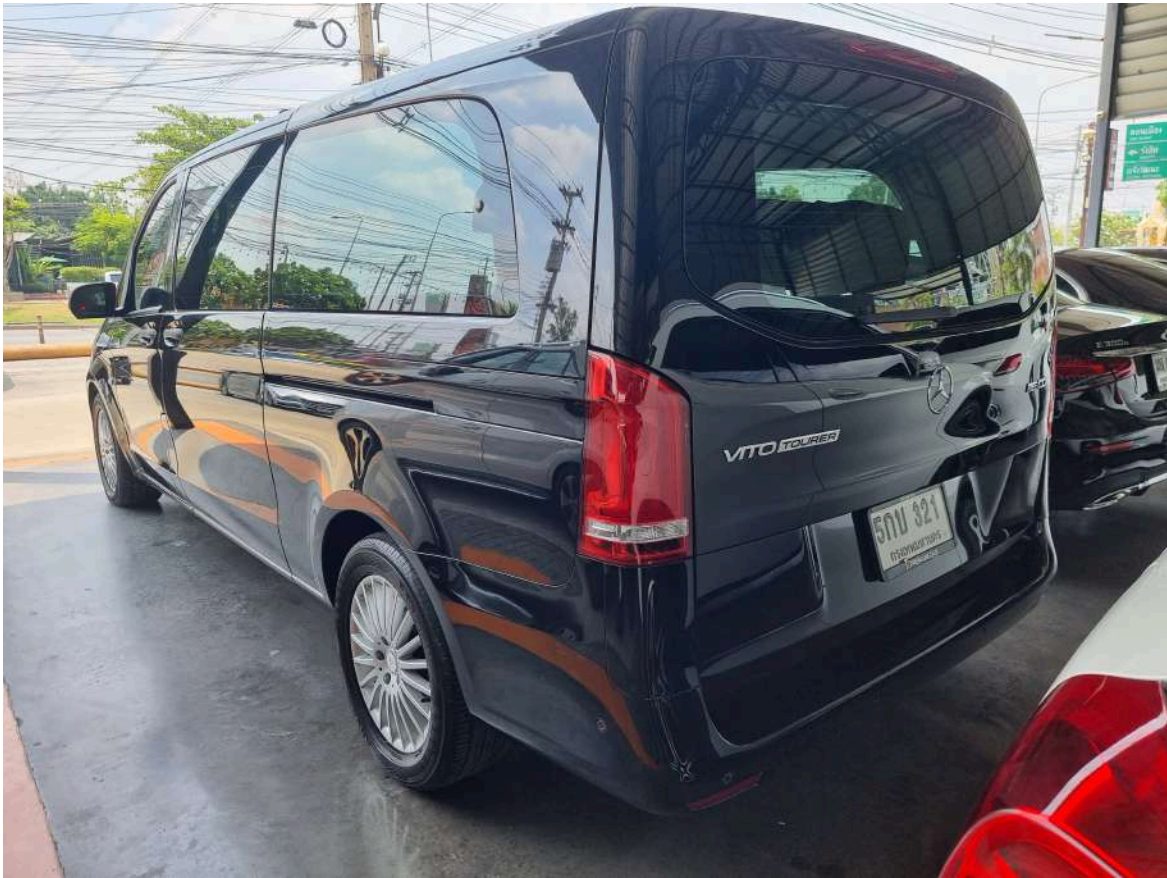
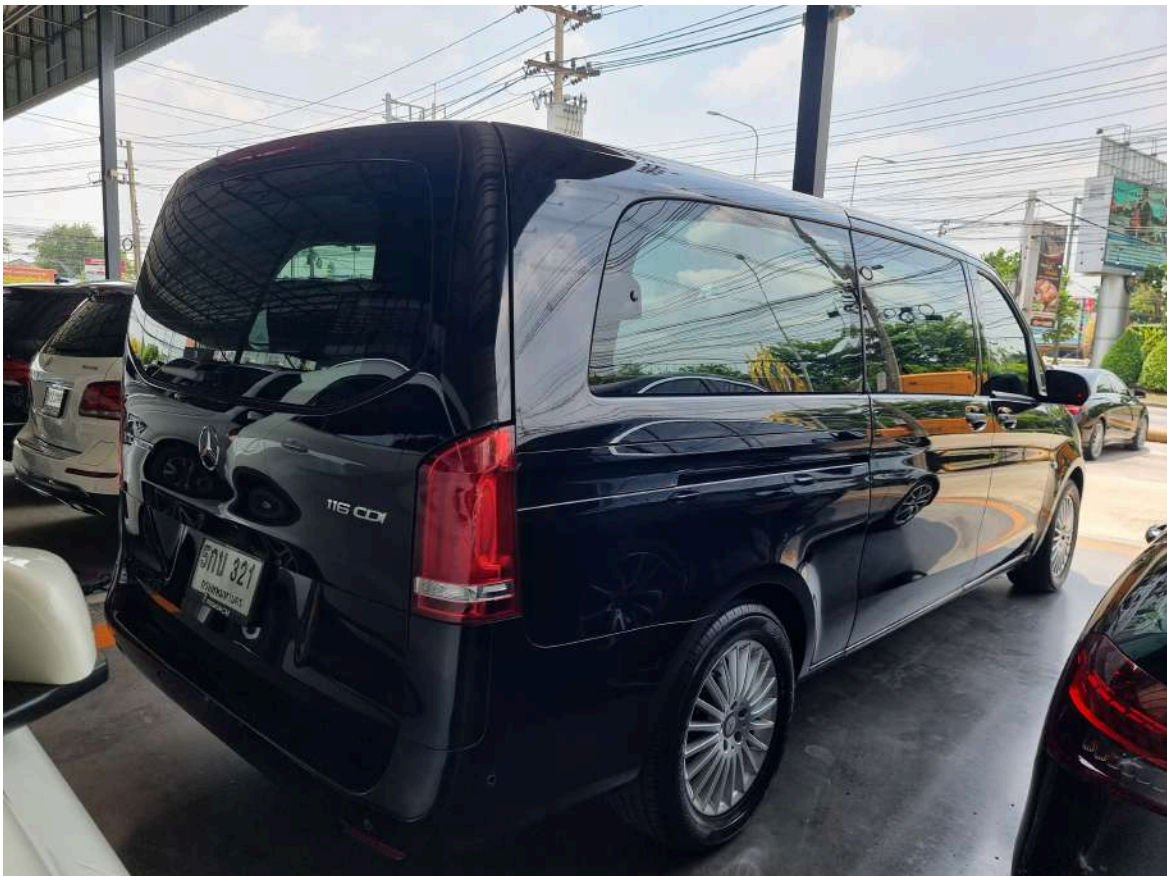
ภาพภายนอก

ประเมินสภาพรวม: ผ่าน
รายการที่รื้อการแก้ไข: ไม่พบรายการแก้ไข
ชิ้นส่วนประกอบตัวถังรถ

- ✓ แผ่นเพลทเลขตัวถังมองเห็นได้ชัดเจน
- ✓ ชิ้นส่วนประกอบตัวถังรถ ผ่านการวัดค่าความหนาของสีแล้ว
- ✓ สีรถตรงตามเสาเอกสารจทะเบียน

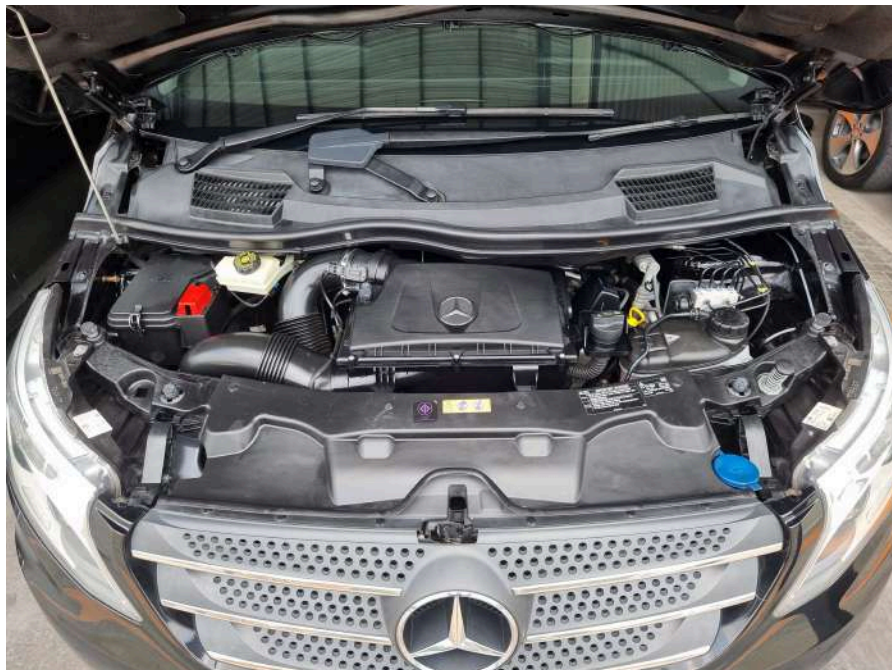
ภาพห้องเครื่อง

Voltage	11.82	V
Rating	700	CCA
Current	972	CCA
Internal resistance	2.83	mΩ
State of Charge	2	%
State of Health	100	%
Status	GREAT

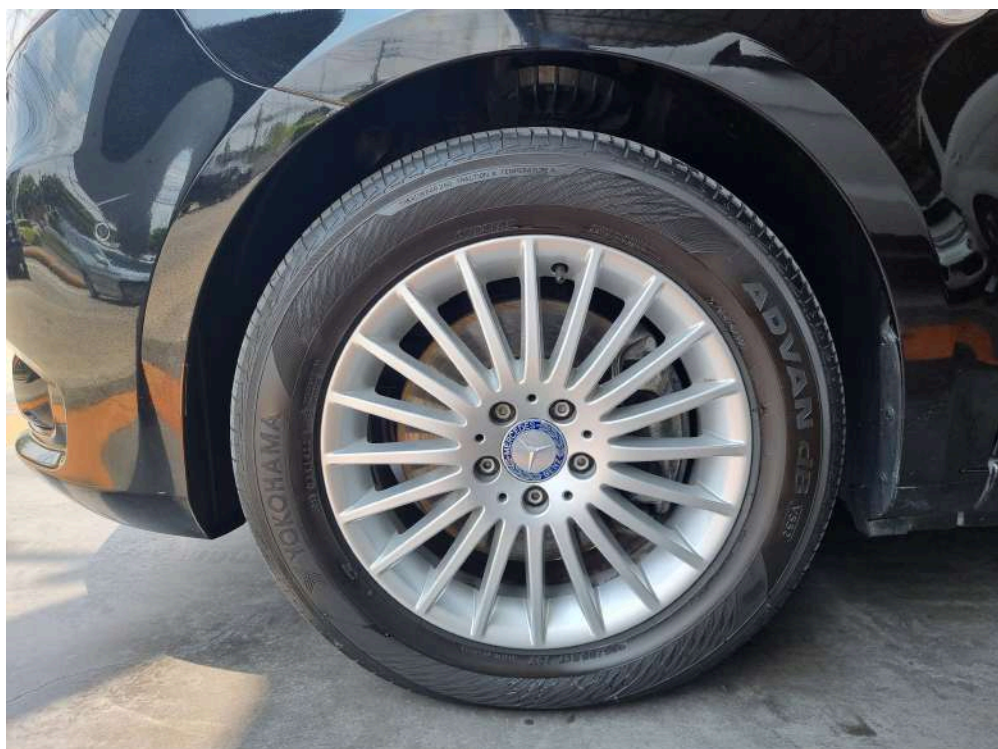
ขอบยาง ล้อ

14/22

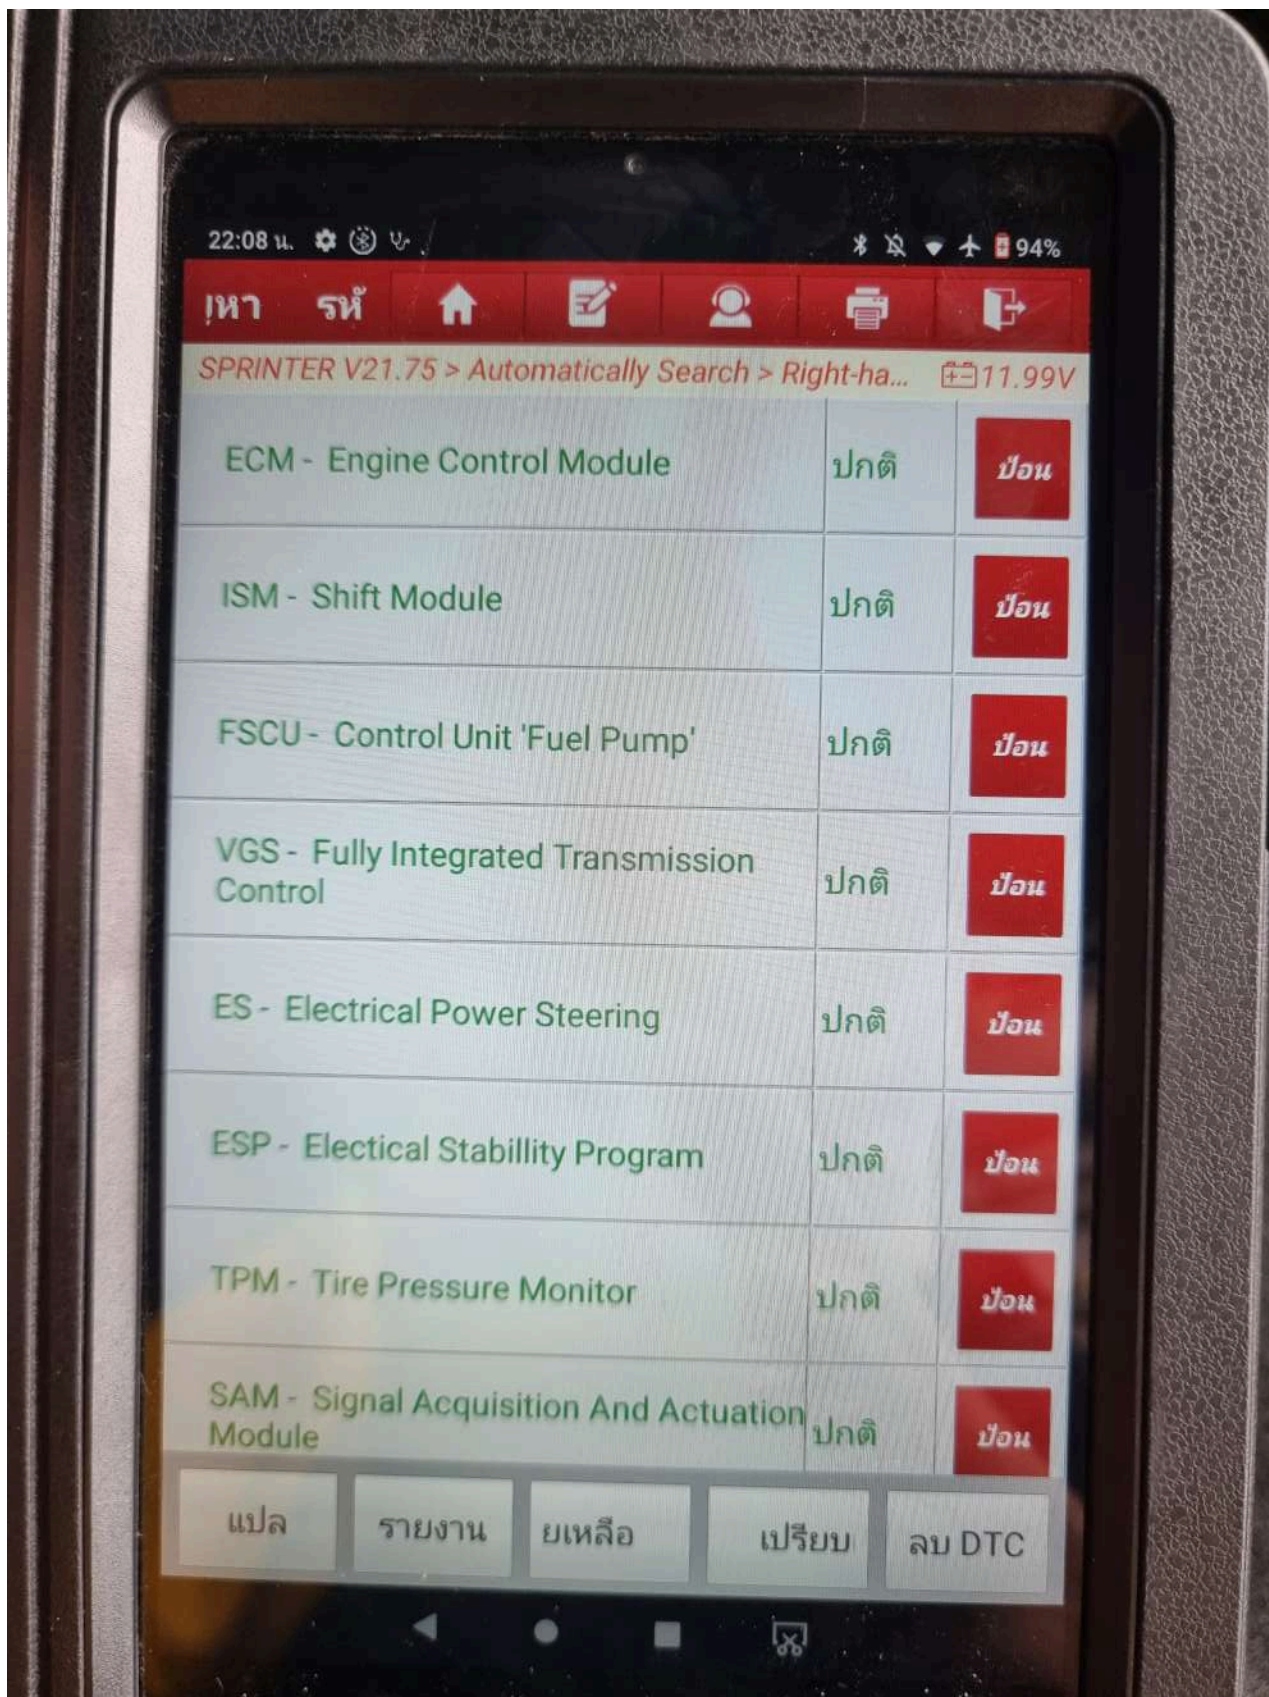
ภาพ OBD

2.17 ตรวจจับพฤติกรรมรถ ชับรถ , ความเร็ว และเครื่องยนต์
OBD II On-Board Diagnostics (OBD)
