I024/0043-33

Suzuki Ciaz 1.2 GL

Jul 23, 2024

# Vehicle Inspection Report

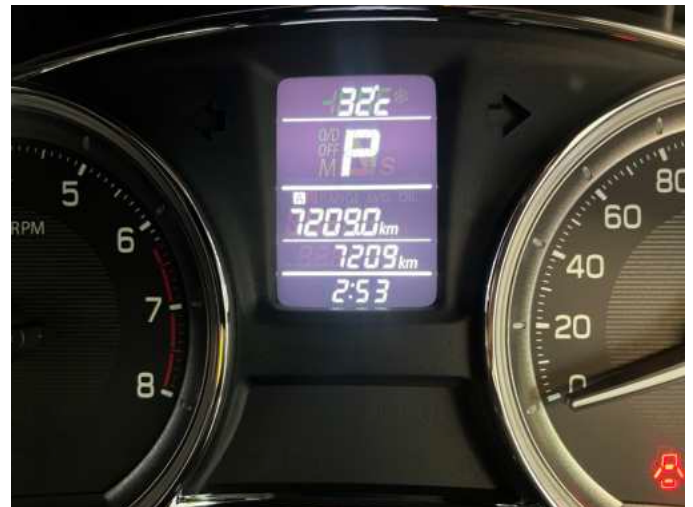
รูปเลขไมล์ (Mileage Picture) : ▾

7209

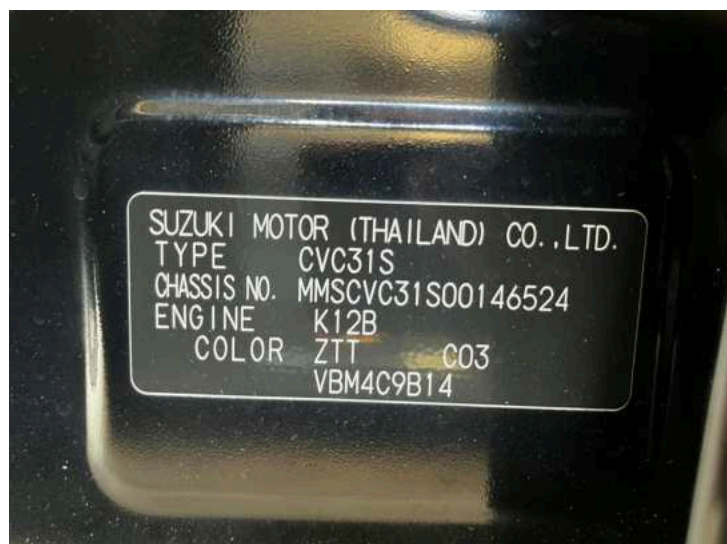
รูปแผ่นPlate ▾

- ✓ แผ่นเพลทเลขตัวถังมองเห็นได้ชัดเจน
- ✓ ชิ้นส่วนประกอบตัวถังรถ ผ่านการวัดค่าความหนาของสีแล้ว
- ✓ สีสอดตรงตามเสาเอกราจจดทะเบียน

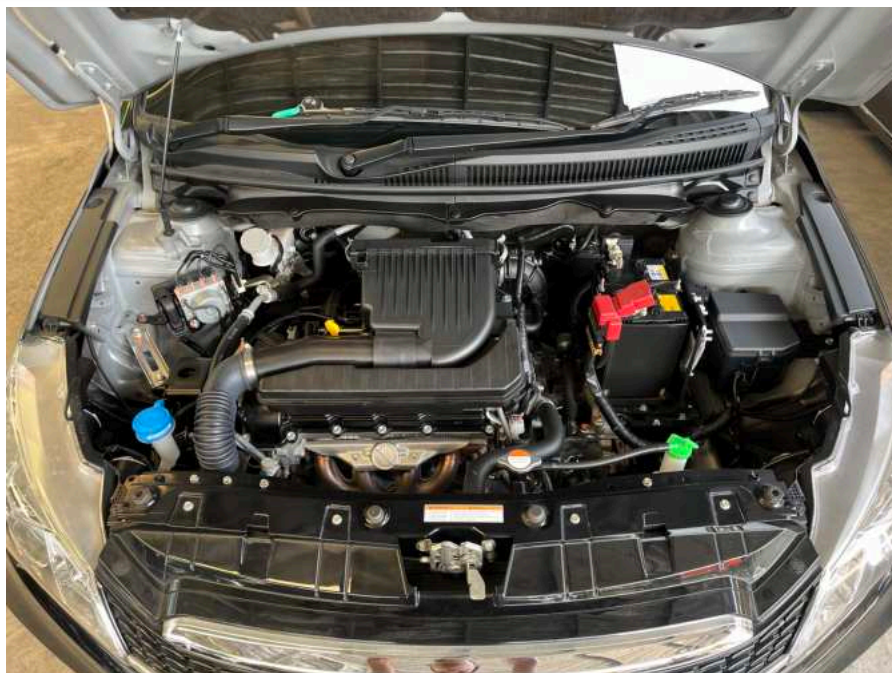
### ภาพห้องเครื่อง

Voltage	12.42	V
Rating	350	CCA
Current	436	CCA
Internal resistance	6.41	mΩ
State of Charge	62	%
State of Health	100	%
Status	GREAT

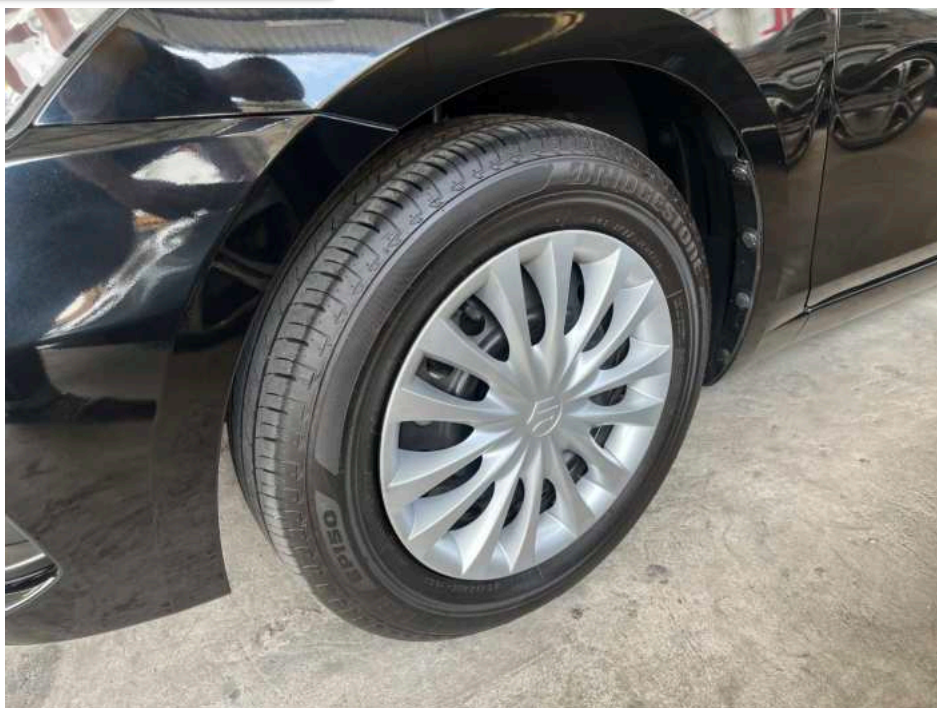
### ขอบยาง ล้อ

42/22
