Vehicle Inspection Report

สรุปผลการตรวจสอบ (Inspection Summary)

ยี่ห้อ/รุ่น (Brand/Model): HONDA CIVIC 1.8 EL A/T	วันที่ตรวจสอบรถยนต์ (Date of Inspection): 15-03-64
หมายเลขตัวถัง (VIN): MRHFC6630GT115065	เลขคำขอบริการ (Job No.): I021/0005-39
หมายเลขเครื่องยนต์ (Engine No.): R18Z16018555	Vehicle Picture:  
ปีที่ผลิต (Build Date): 2016	
สีรถ (Color): ดำ	
ระยะการใช้งาน(Mileage): 165,733 กม.	
หมายเลขทะเบียน (No. Plate): 6กย 9013 กทม.	
วันครบกำหนดชำระภาษี (Registration Expiry): -	
ชื่อลูกค้า (Customer Name): : วรชัย คาร์	
ที่อยู่(Address): อ้อมน้อย พุทธมณฑล สาย4	
โทรศัพท์ (Tel): 086-444-4447	
สถานที่ตรวจสอบรถ (Inspection Place): วรชัย คาร์

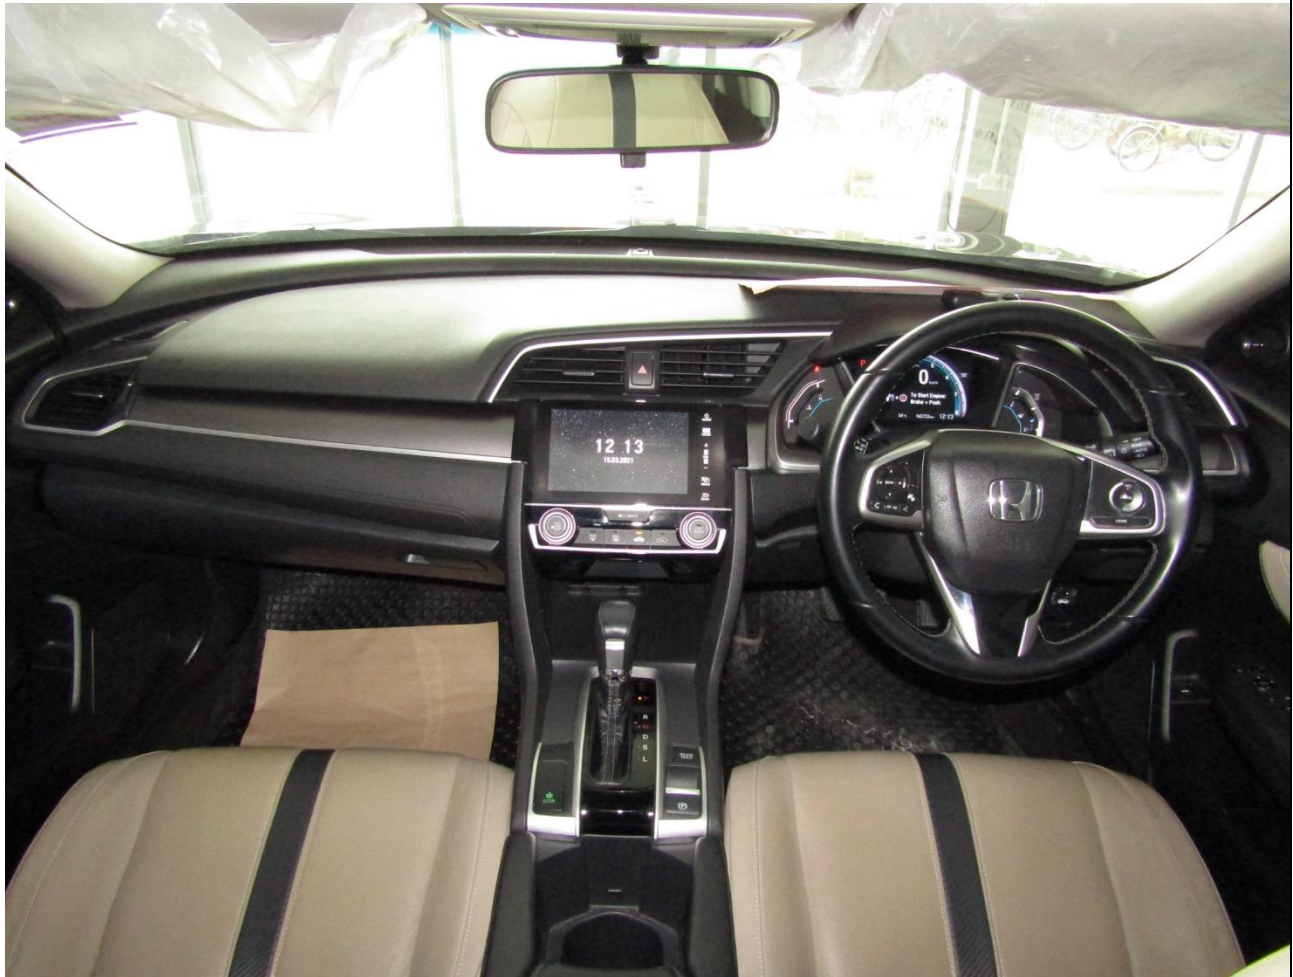
ภาพภายในด้านหน้า หลัง และ จุดบกพร่อง - Interior Visual Details (Front, Rear and/or Defect):

ที่นั่ง สภาพ Seat Appearance	สภาพตามอายุการใช้งาน

สภาพ รางใต้เบาะ Seat slide adjust rail	สภาพตามอายุการใช้งาน

เข็มขัดนิรภัย Seat Belts	สภาพตามอายุการใช้งาน

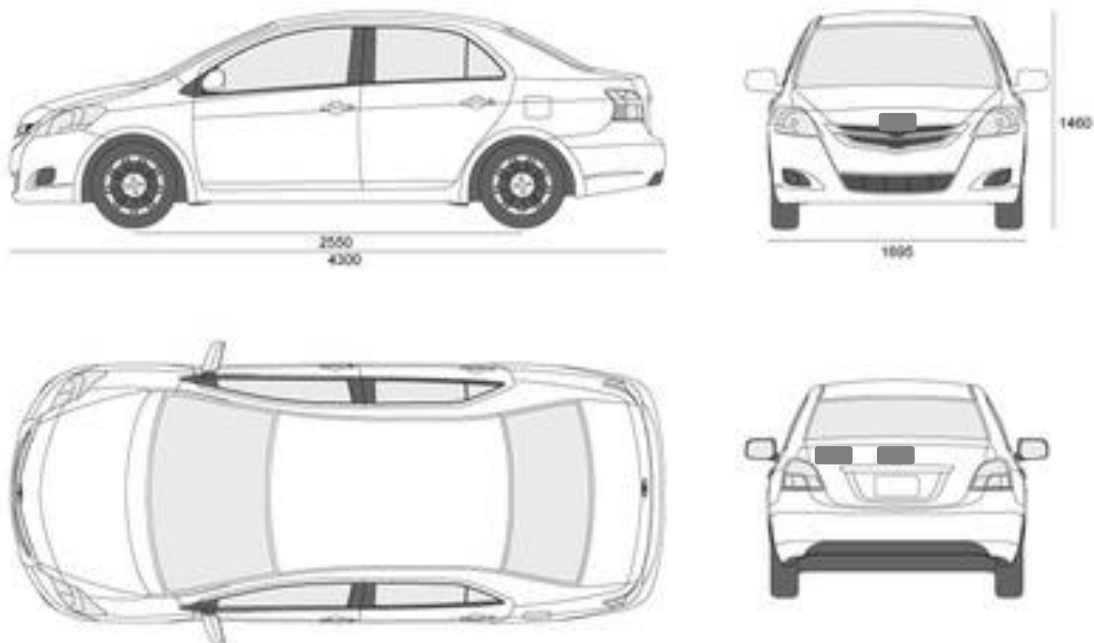
ความหนาสีรถเบาะ 3,4 และ 5 ประตู -Paint Thickness on 3,4 and 5 door car:

ชิ้นส่วนยานยนต์ (Car Part)	ความหนาสี Paint Thickness (µm)			
	P1	P2	P3	Average
Front Wing (RH)	209	208	218	212
Front Wing (LH)	249	281	213	248
Front Door (RH)	247	290	291	276
Front Door (LH)	289	250	241	260
Rear Door (RH)	235	232	278	248
Rear Door (LH)	182	213	218	204

ชิ้นส่วนยานยนต์ (Car Part)	ความหนาสี Paint Thickness (µm)			
	P1	P2	P3	Average
Rear Wing (RH)	326	329	321	325
Rear Wing (LH)	172	259	281	237
Front Bumper				
Rear Bumper				
Bonnet	367	311	381	353
Roof	165	142	141	149
Boot/Tail Gate	186	142	147	158
