1023/0231-116

Toyota Yaris 1.2 E

Vehicle Inspection Report

สรุปผลการตรวจสภาพรถ (Inspection Summary)

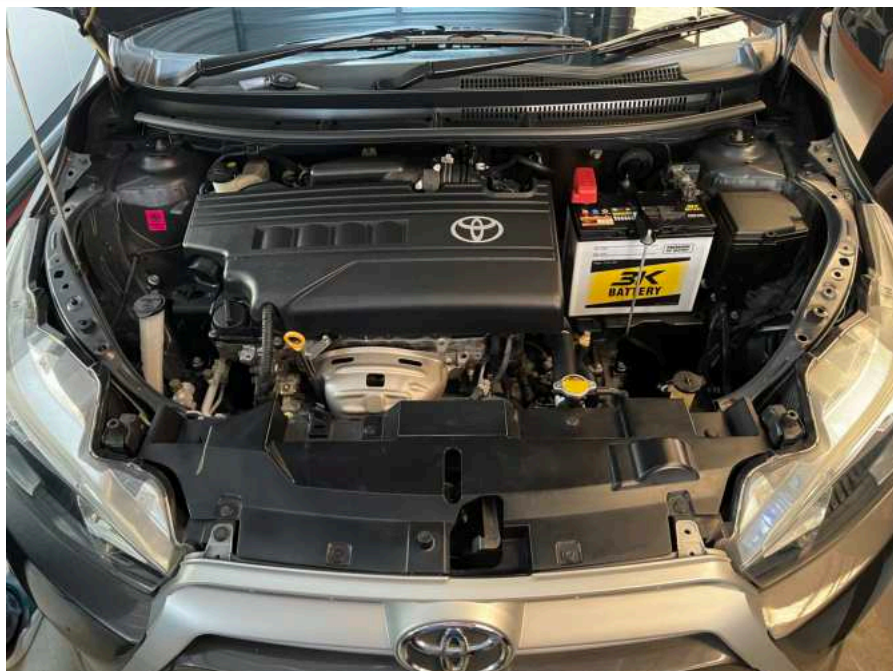
ภาพห้องเครื่อง

Voltage	12.52	V
Rating	380	CCA
Current	404	CCA
Internal resistance	6.92	mΩ
State of Charge	90	%
State of Health	100	%
Status	GREAT

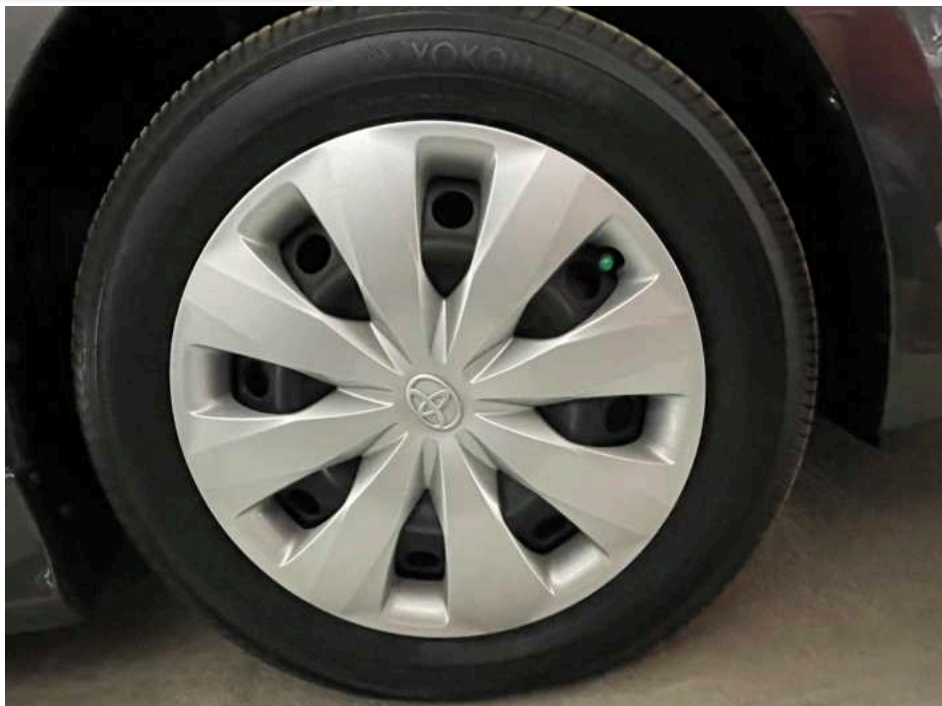
ขอบยาง ล้อ

14/23
