I023/0258-65

Toyota Yaris 1.2 Sport

INSPECTION
BY ONE2CAR

Vehicle Inspection Report

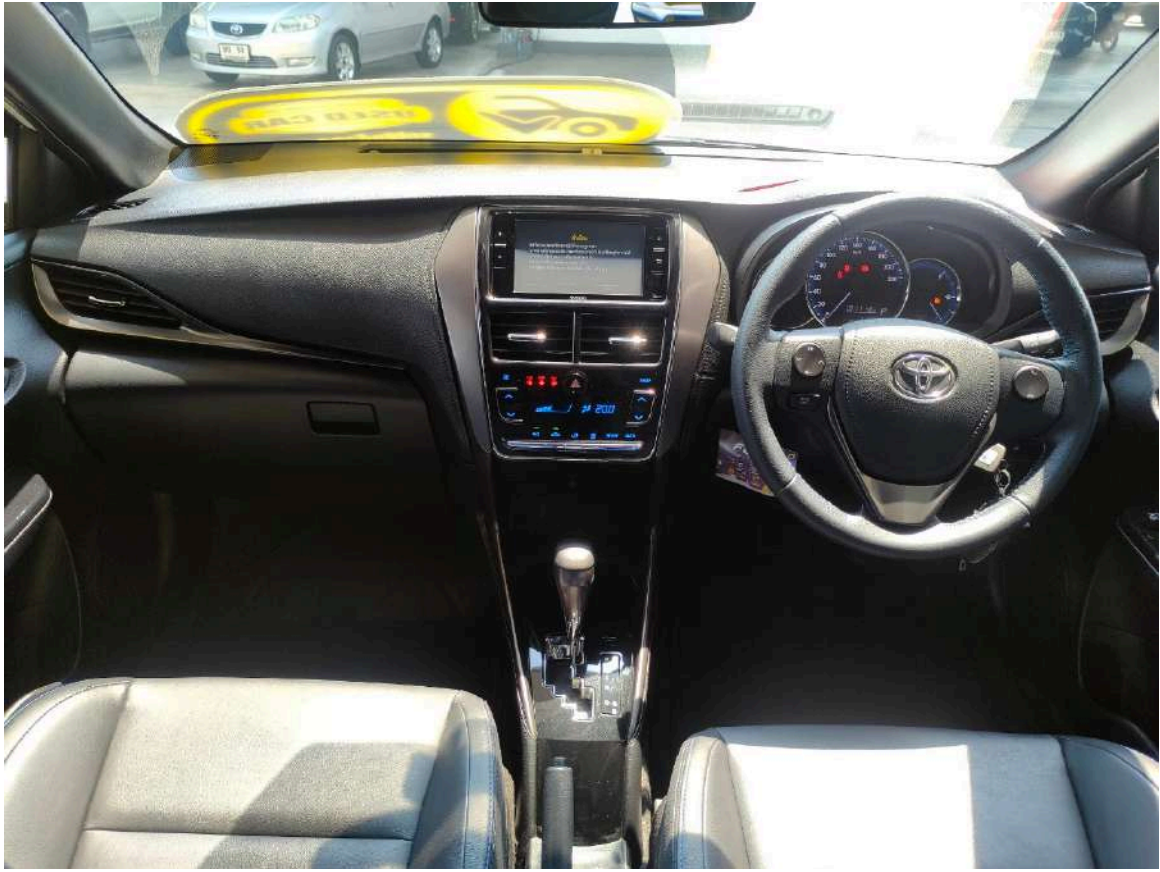
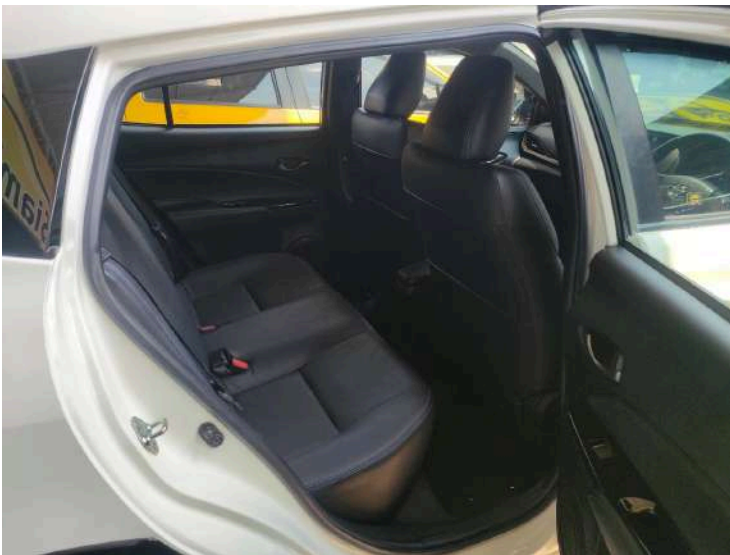
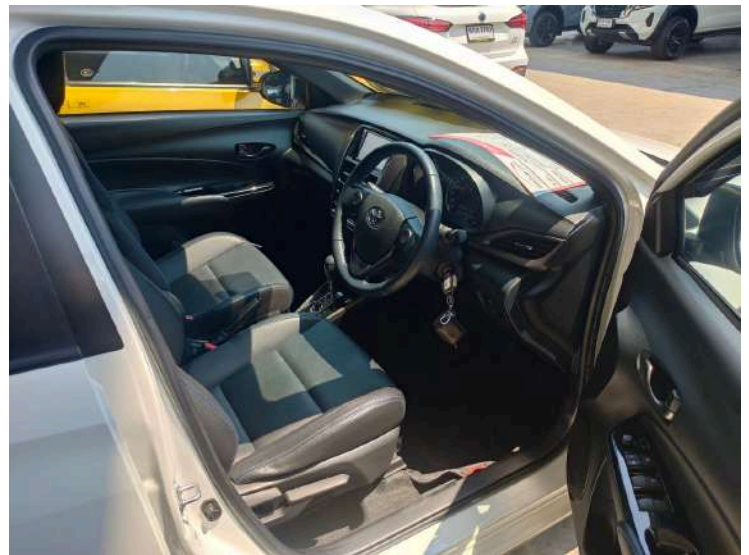
ภาพภายใน

รายการตรวจ 20 รายการ	สถานะ
2.1 สภาพที่นั่ง Seat Appearance	ดี (Good)
2.2 การทำงาน การปรับ และการล็อกเบาะ Seat Adjust functional	ดี (Good)
2.3 สภาพรางไต่เบาะ Seat slide adjust rail	ดี (Good)
2.4 เข็มขัดนิรภัย Seat Belts	ดี (Good)
2.5 แผงคอนโซลหน้า Other Trims	ดี (Good)
2.6 เครื่องเสียงภายในรถ Radio/ Multiplayer	ดี (Good)
2.7 ลำโพง Speaker working	ดี (Good)
2.8 ไล่ฝ้ากระจกหลัง Rear Window Demister	ดี (Good)
2.9 อุปกรณ์ปรับอากาศทำความเย็นและความร้อน Air Condition/Heater	ดี (Good)

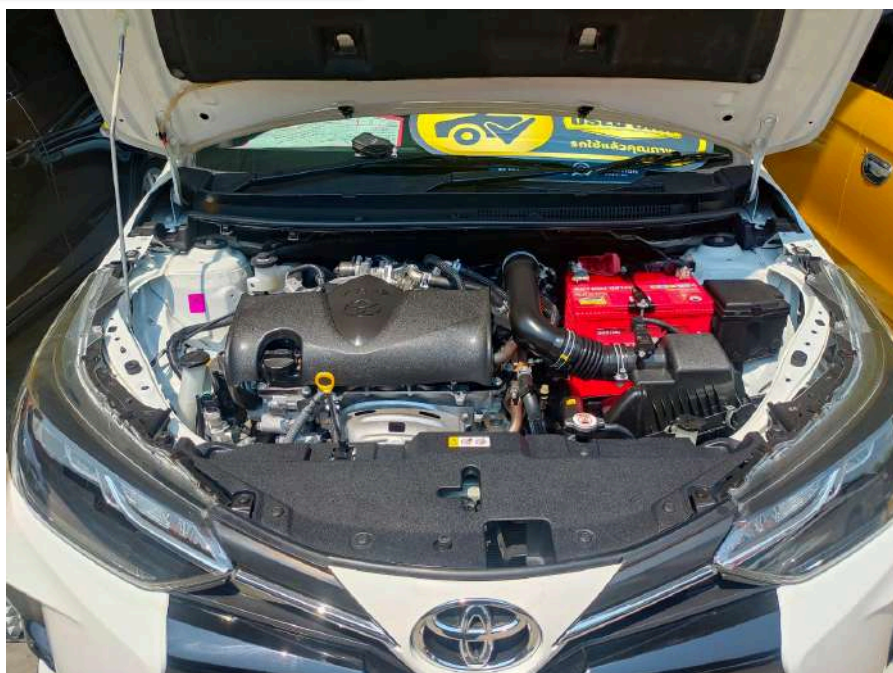
ภาพห้องเครื่อง

Voltage	12.79	V
Rating	500	CCA
Current	515	CCA
Internal resistance	5.43	mΩ
State of Charge	99	%
State of Health	100	%
Status	GREAT

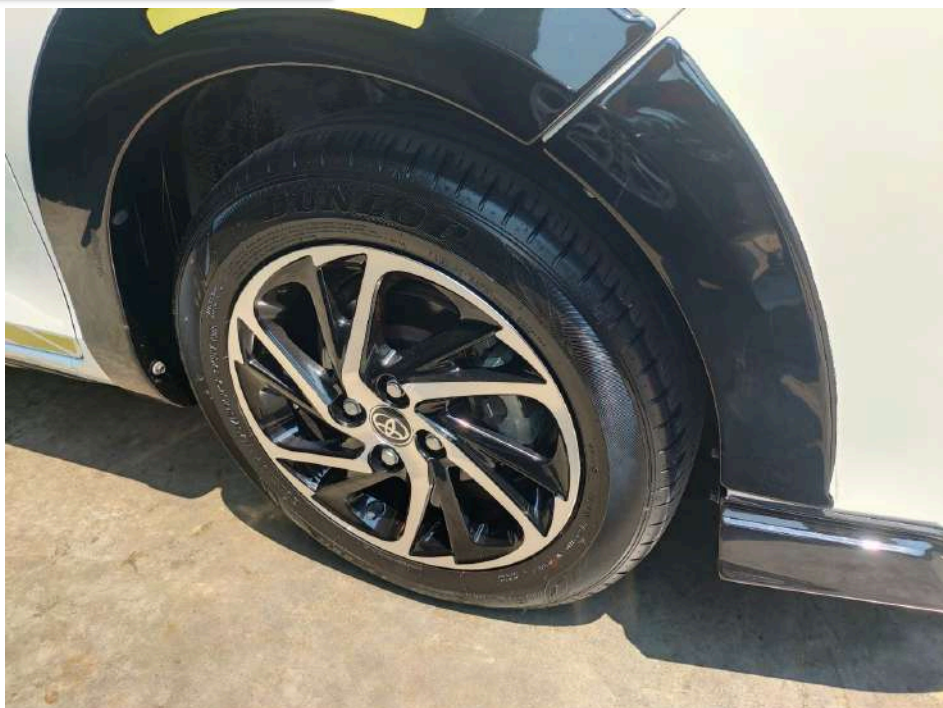
ขอบยาง ล้อ

50/20

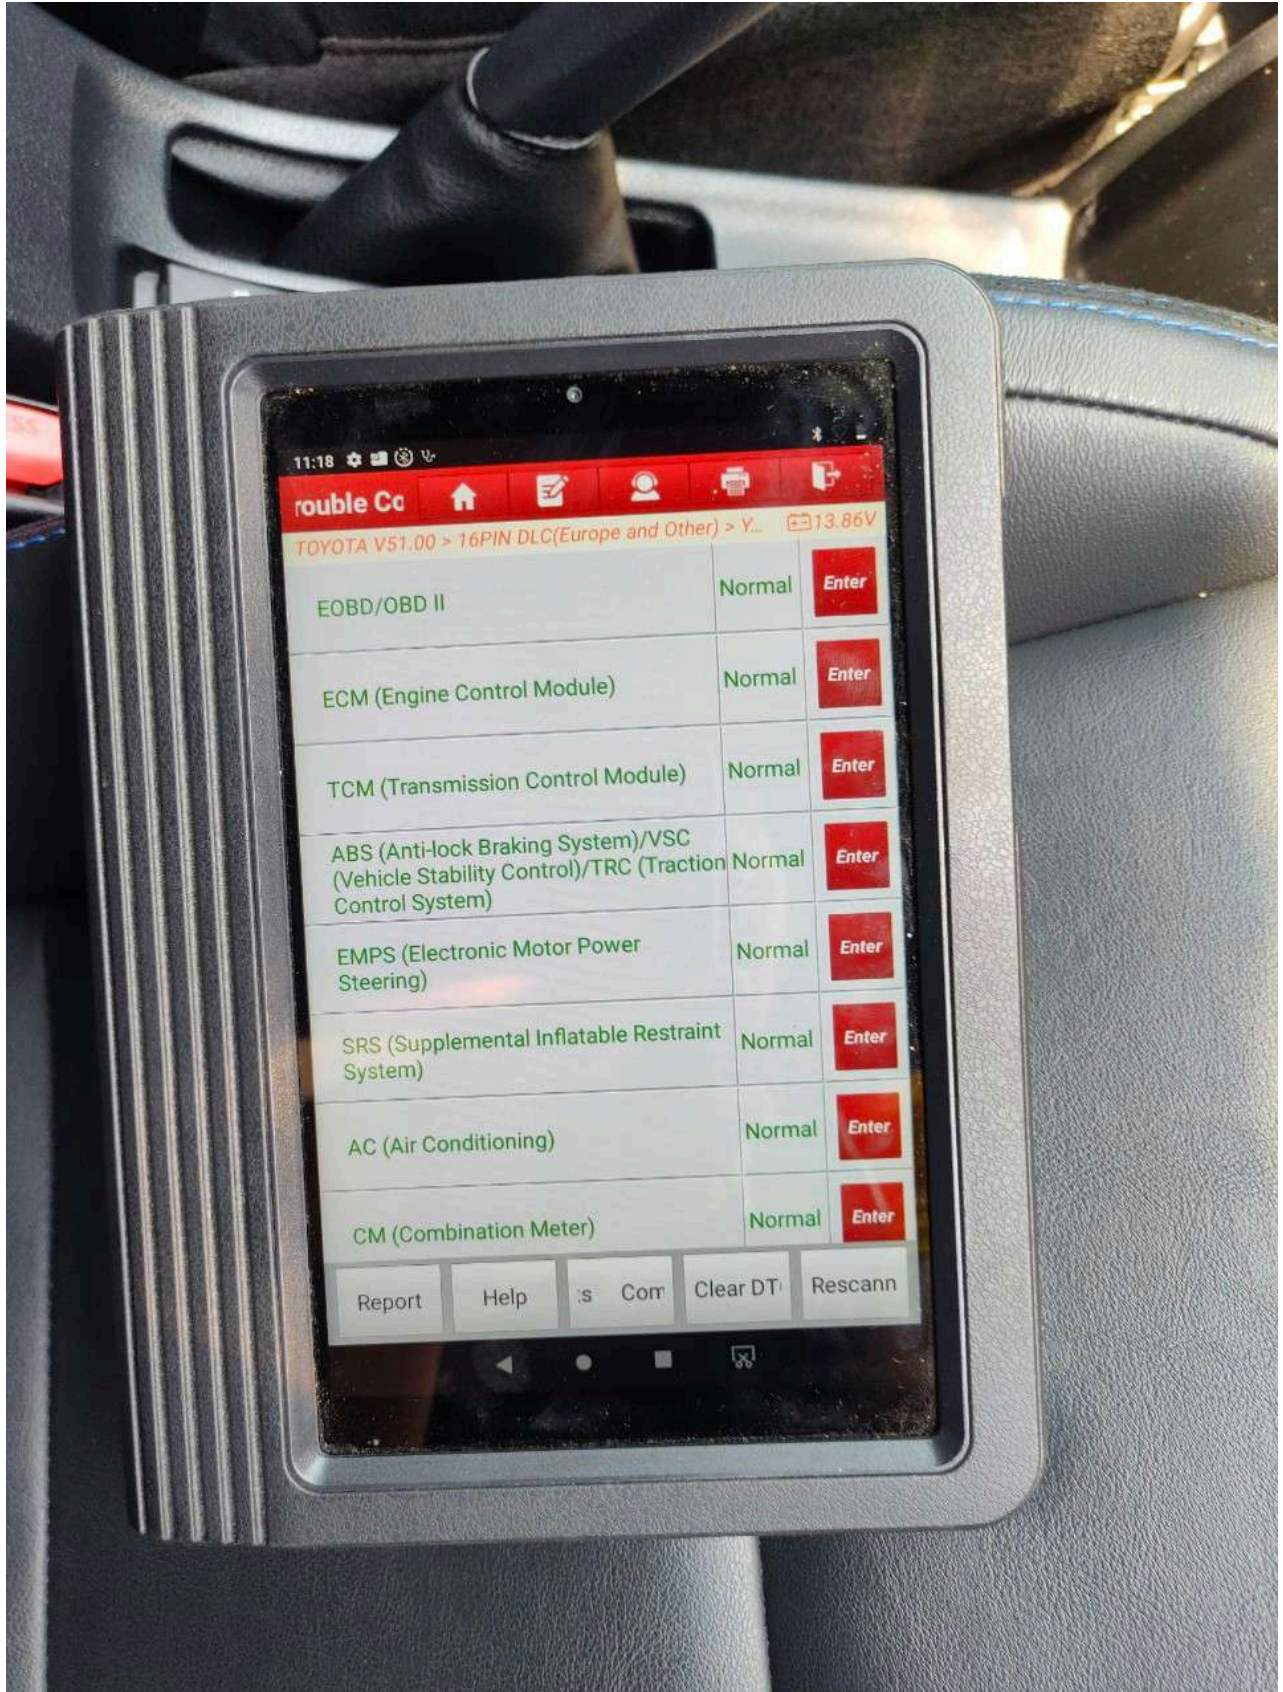
ภาพ OBD

2.17 ตรวจจับพฤติกรรมการขับขี่, ความเร็ว และเครื่องยนต์
OBD II On-Board Diagnostics (OBD)
