## Vehicle Inspection Report

ยี่ห้อ/รุ่น (Brand/Model): NISSAN URVAN NV350 CNG	วันที่ตรวจสอบรถยนต์(Date of Inspection): 30/11/63
หมายเลขตัวถัง (VIN): JN1UB4E26Z0004179	เลขคำขอบริการ (Job No.): I020/0146-25
หมายเลขเครื่องยนต์ (Engine No.): QR25577363R	<p>Vehicle Picture:</p>  
ปีที่ผลิต (Build Date): 2019	
สีรถ (Color): ขาว	
ระยะการใช้งาน(Mileage): 160,465 กม.	
หมายเลขทะเบียน (No. Plate): 16 - 3003 กทม.	
วันครบกำหนดชำระภาษี (Registration Expiry): 30 มิ.ย. 63	
ชื่อลูกค้า(Customer Name) : @1บุญชู (ศูนย์รวมรถบ้านรามอินทราซอย5)ตลาดรถกลางคืน	
ที่อยู่(Address): รามอินทรา ซอย 5 แยก 9	
โทรศัพท์ (Tel): 081-344-4422	
สถานที่ตรวจสอบรถ (Inspection Place):@1บุญชู (ศูนย์รวมรถบ้านรามอินทราซอย5)ตลาดรถกลางคืน

ยี่ห้อ/รุ่น (Make/Model):	NISSAN URVAN NV350 CNG 2.5 MT
เลขตัวถัง (VIN):	JN1UB4E26Z0004179

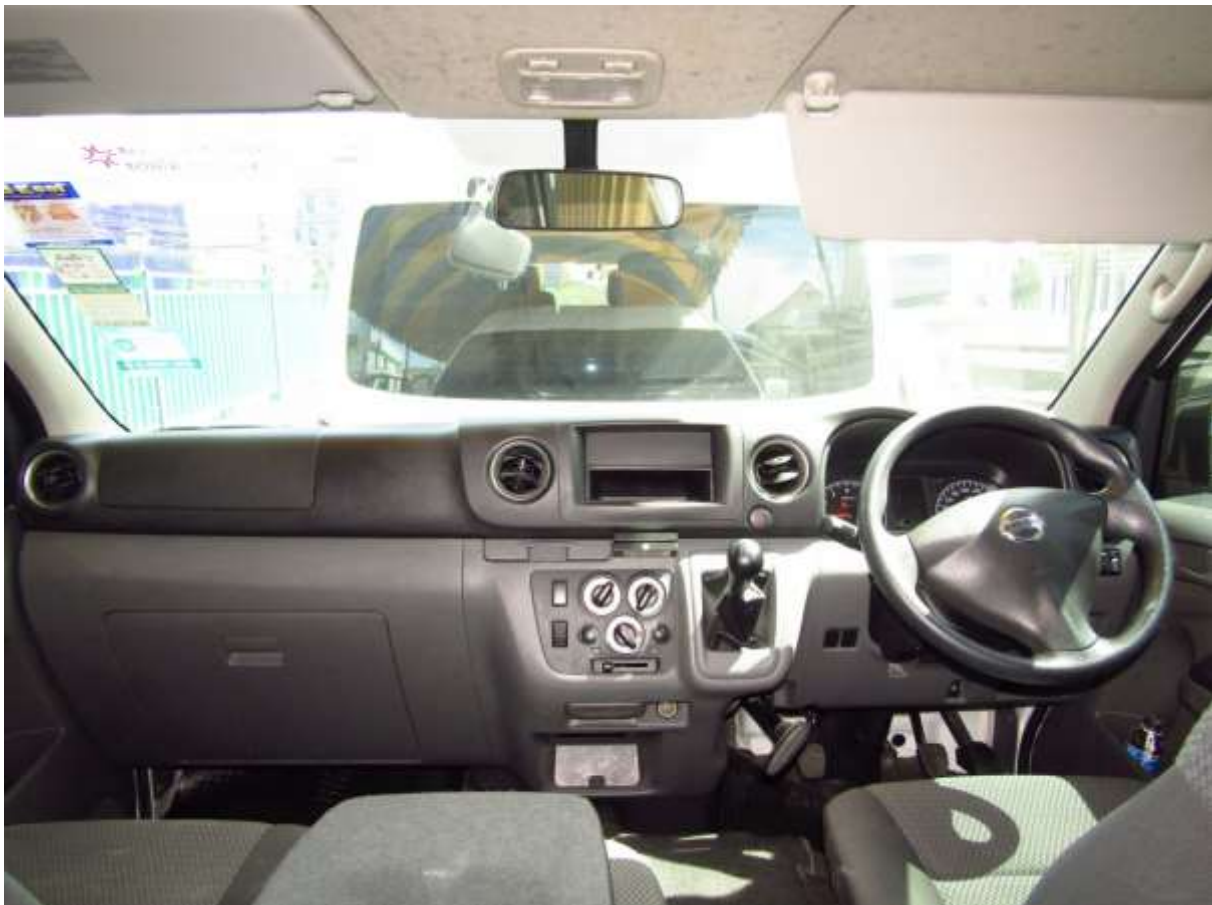
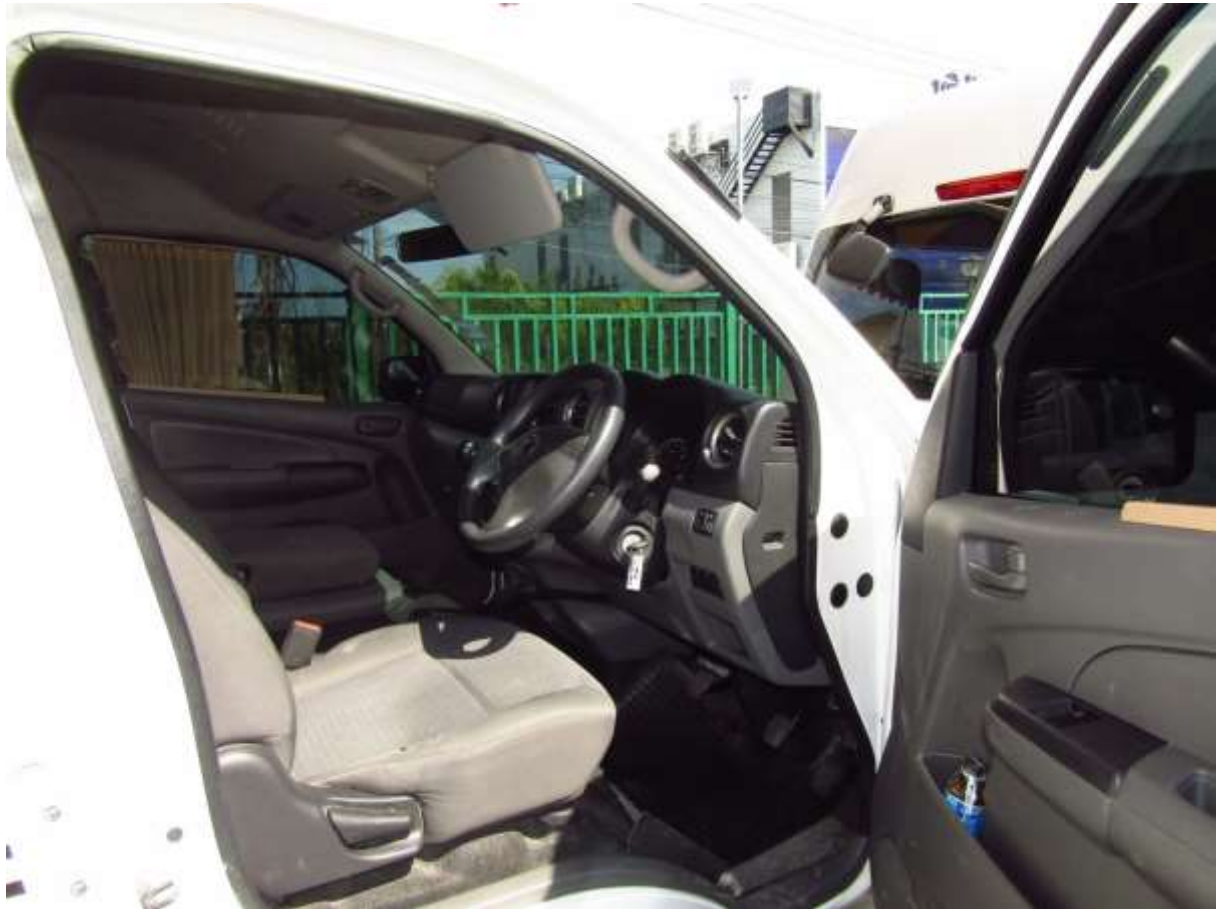
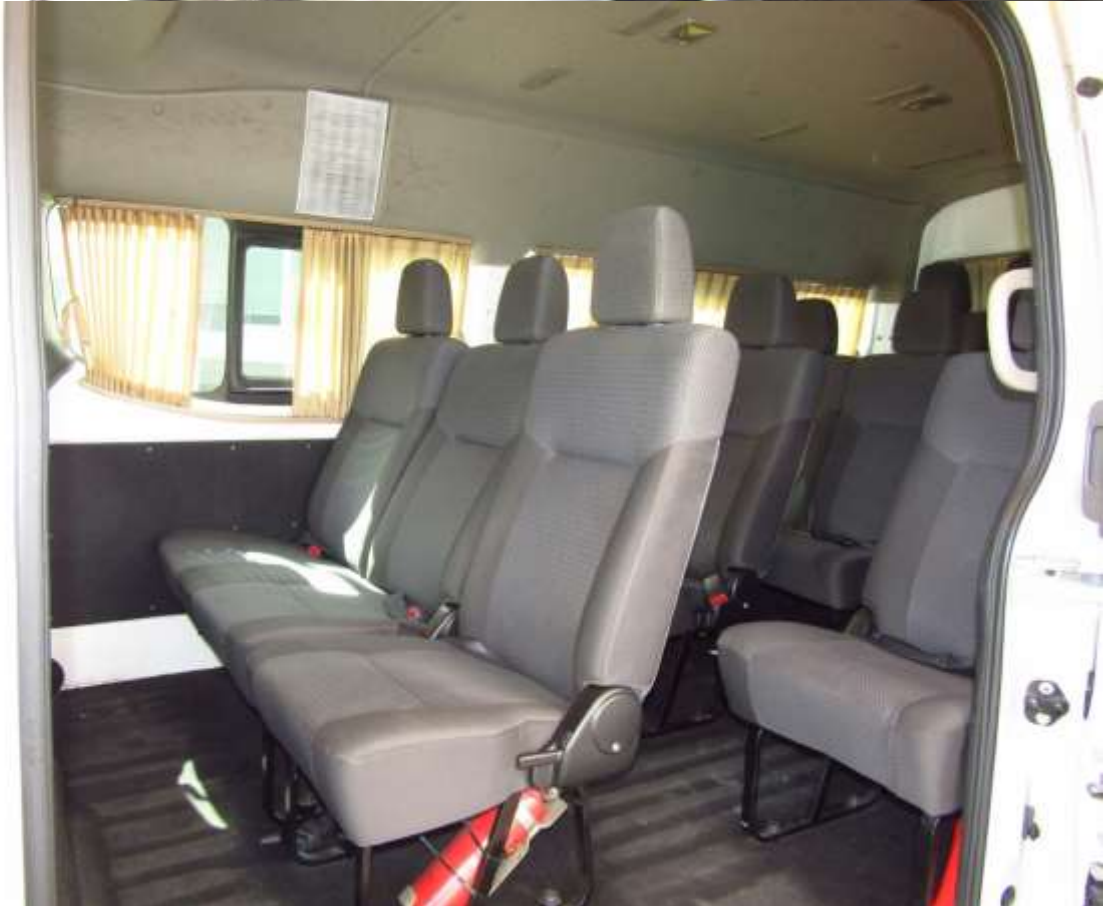
## ภาพภายในด้านหน้า หลัง และ จุดบกพร่อง - Interior Visual Details (Front, Rear and/or Defect):

ที่นั่ง สภาพ Seat Appearance	สภาพดีตามอายุการใช้งาน
	การทำงาน การปรับ และการล็อคเบาะ Seat Adjust functional	ทำงานได้ดี
	สภาพ รางได้เบาะ Seat slide adjust rail	สภาพดีตามอายุการใช้งาน
	เข็มขัดนิรภัย Seat Belts	สภาพดีตามอายุการใช้งาน

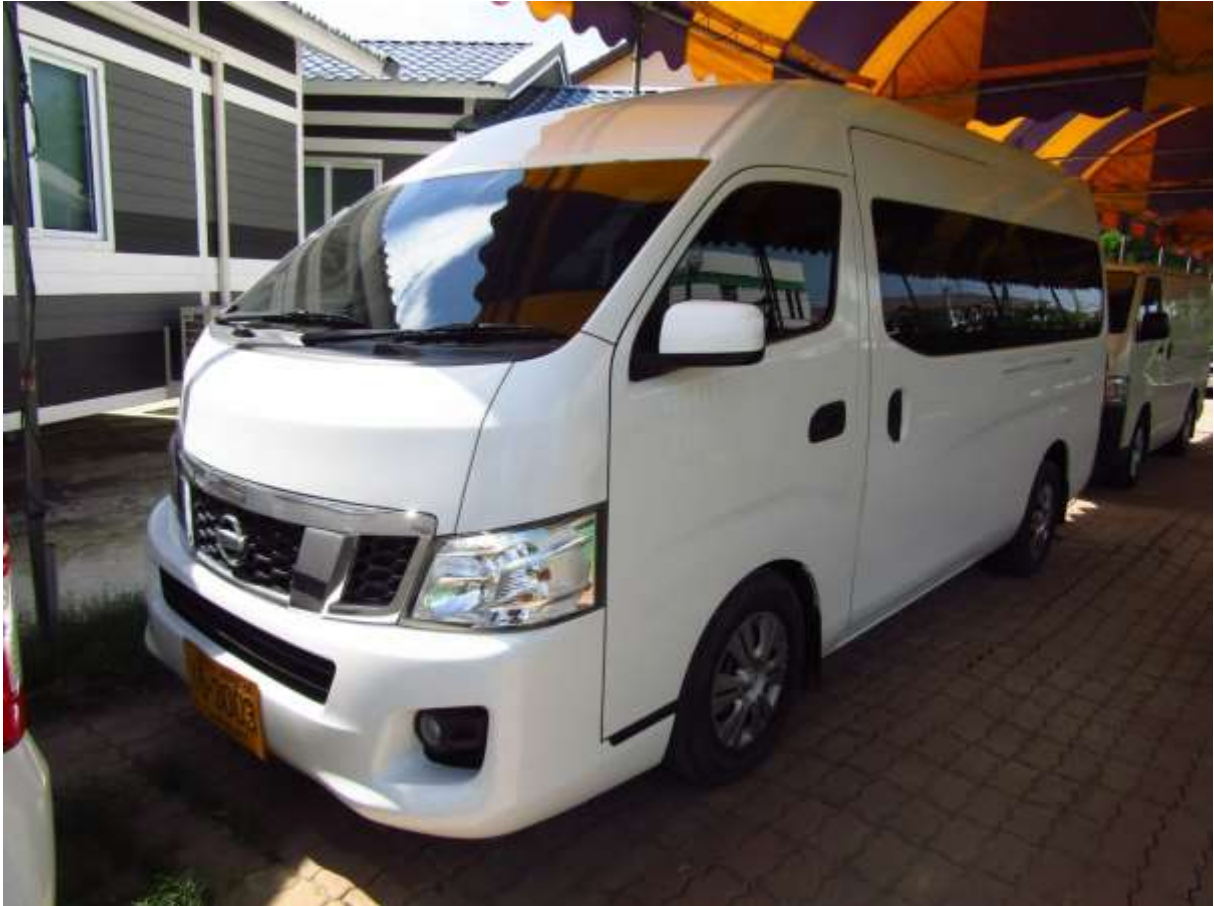
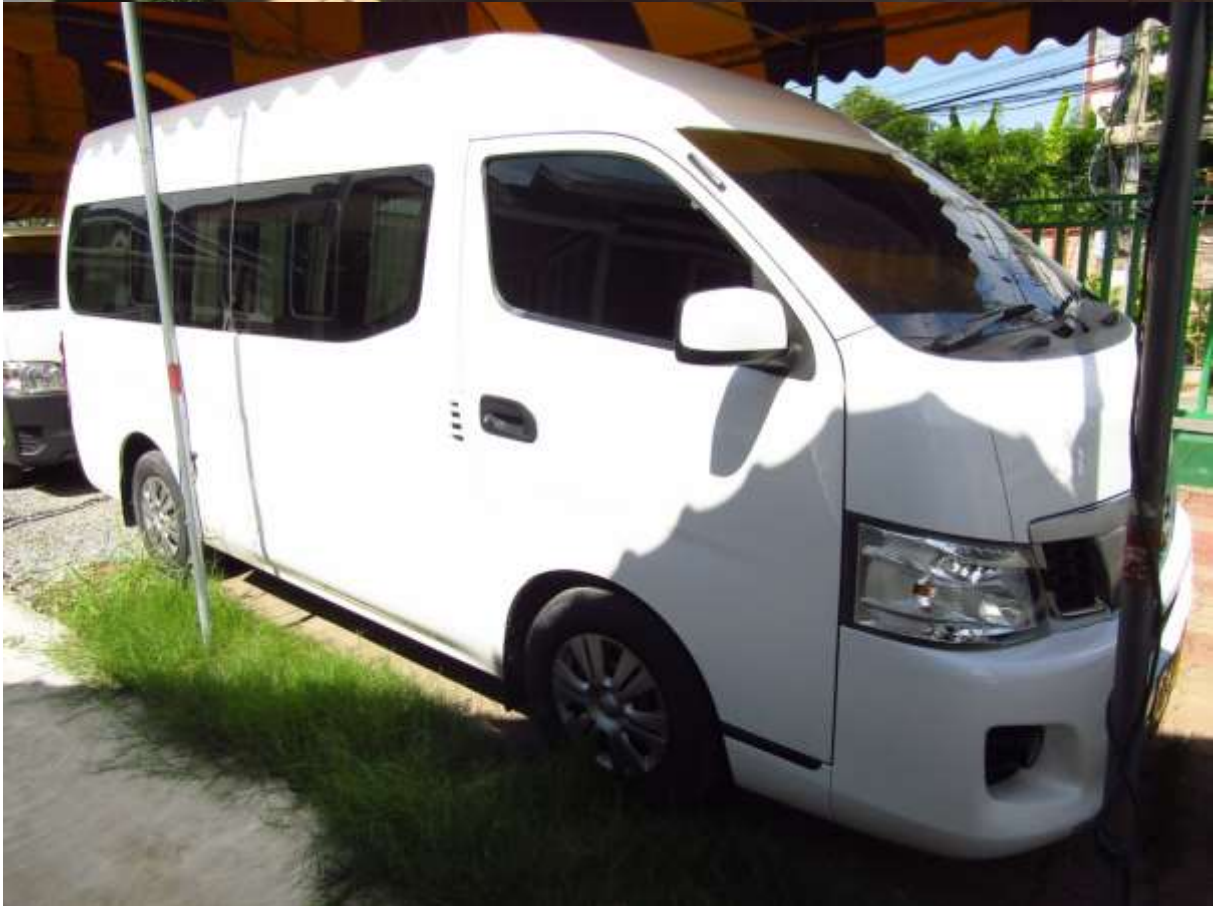
ภาพภายนอก - Exterior Visual Details:

กันชนหน้า Front Bumper	สภาพดี
	คาน รั้งกันชนหน้า (ขวา) Front Side Member (Right) Appearance	สภาพดี
	คาน รั้งกันชนหน้า (ซ้าย) Front Side Member (Left) Appearance	สภาพดี
	ฝากระโปรงหน้ารถ Bonnet	สภาพดี
	กระจกบังลมหน้า Windshield	สภาพดี
	หลังคา Roof	สภาพดี
	สภาพ และการทำงาน หลังคาชั้นรูป หลังคาเปิดประทุน Sunroof/Convertible functional and appearance	N/A
	ประตูหน้าขวา Front Right Door	สภาพดี
	ประตูหลังขวา Rear Right Door	N/A
	ประตูเลื่อนด้านขวา Sliding Right Door	N/A
	บันไดขายน้าด้านขวา Right Rocker Panel	สภาพดี
	ประตูหน้าซ้าย Front Left Door	สภาพดี
	ประตูหลังซ้าย Rear Left Door	N/A
	ประตูเลื่อนด้านซ้าย Sliding Left Door	สภาพดี

บันไดซ้ายน้ำด้านซ้าย Left Rocker Panel	สภาพดี
	ประตูท้าย,ฝากระโปรงท้าย Rear Tail Gate	สภาพดี
	กระจกบังลมหลัง Rear Screen	สภาพดี
	กันชนหลัง Rear Bumper	สภาพดี
	คาน รับกันชนหลัง (ขวา) Rear Side Member (Right) Appearance	สภาพดี
	คาน รับกันชนหลัง (ซ้าย) Rear Side Member (Right) Appearance	สภาพดี
	เสาโครงสร้าง A ขวา Right A-Pillar	สภาพดี
	เสาโครงสร้าง B ขวา Right B-Pillar	สภาพดี
	เสาโครงสร้าง C ขวา Right C-Pillar	สภาพดี
	เสาโครงสร้าง D ขวา Right D-Pillar	N/A
	เสาโครงสร้าง A ซ้าย Left A-Pillar	สภาพดี
	เสาโครงสร้าง B ซ้าย Left B-Pillar	สภาพดี
	เสาโครงสร้าง C ซ้าย Left C-Pillar	สภาพดี
	เสาโครงสร้าง D ซ้าย Left D-Pillar	N/A
	ระบบบังคับเลี้ยว Steering Components	สภาพดีตามอายุการใช้งาน
