I023/0356-21

Kia Grand Carnival 2.2 EX

6 ก.พ. 2024

Vehicle Inspection Report สรุปผลการตรวจสภาพรถ (Inspection Summary)

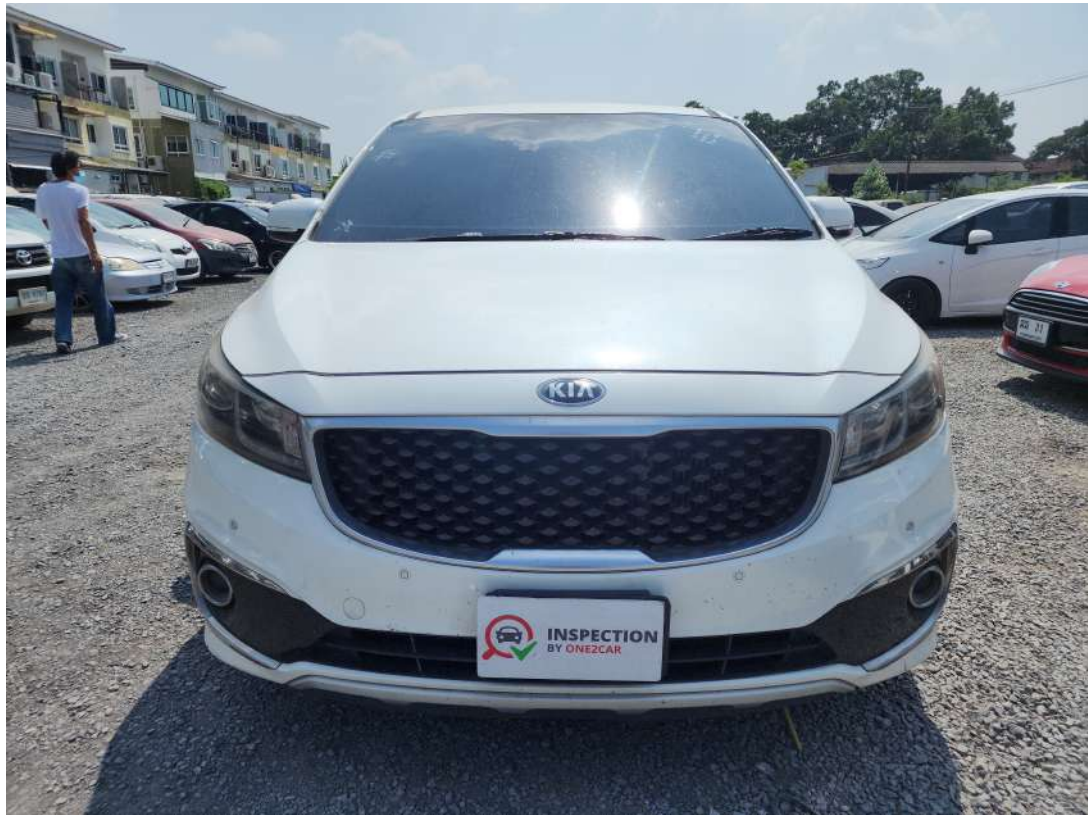
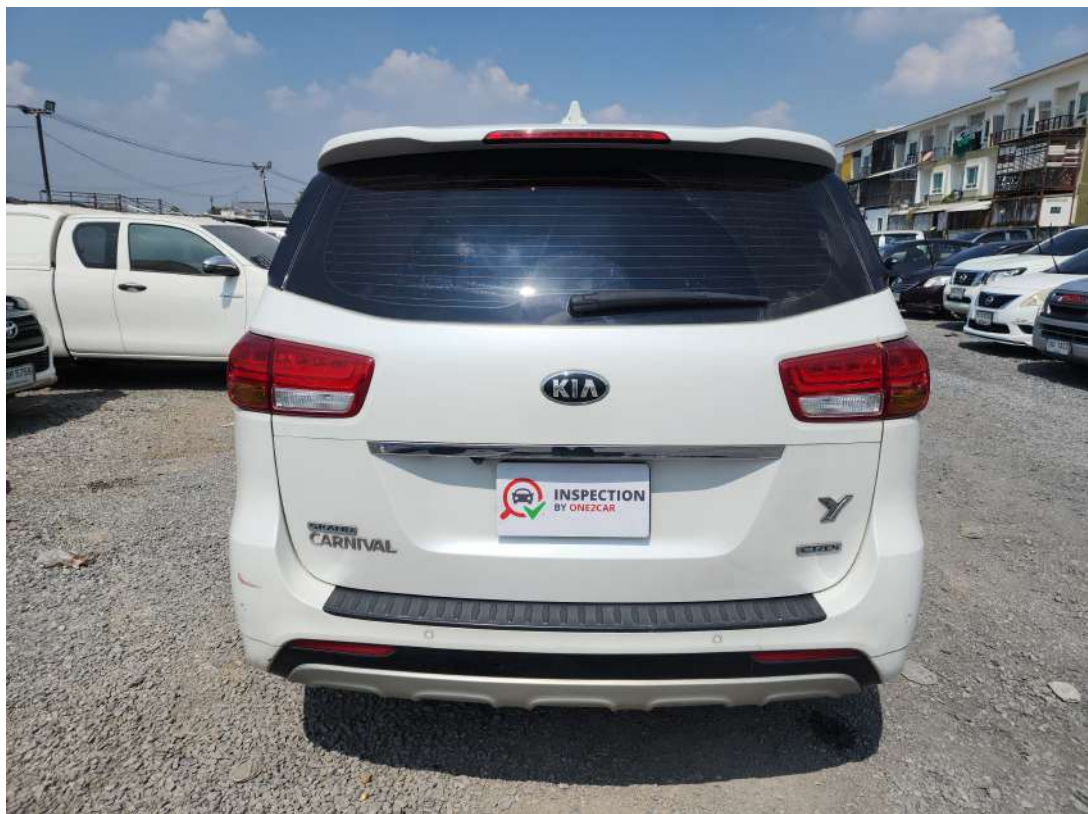
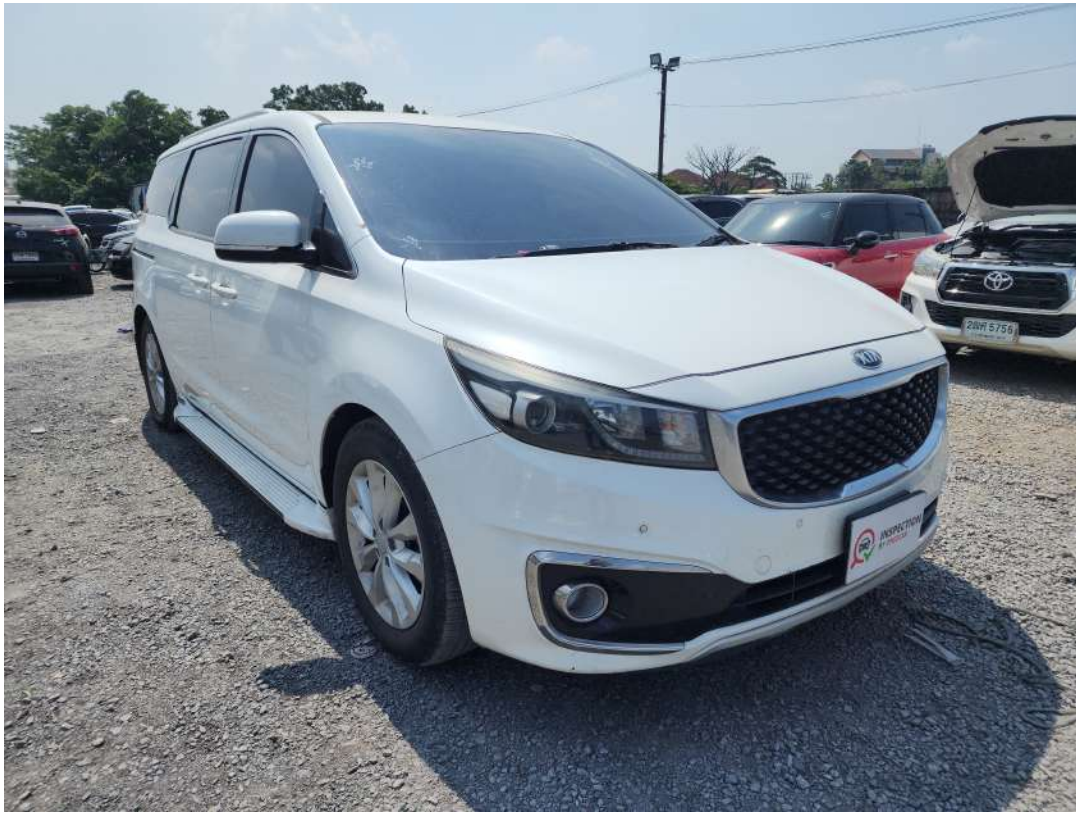
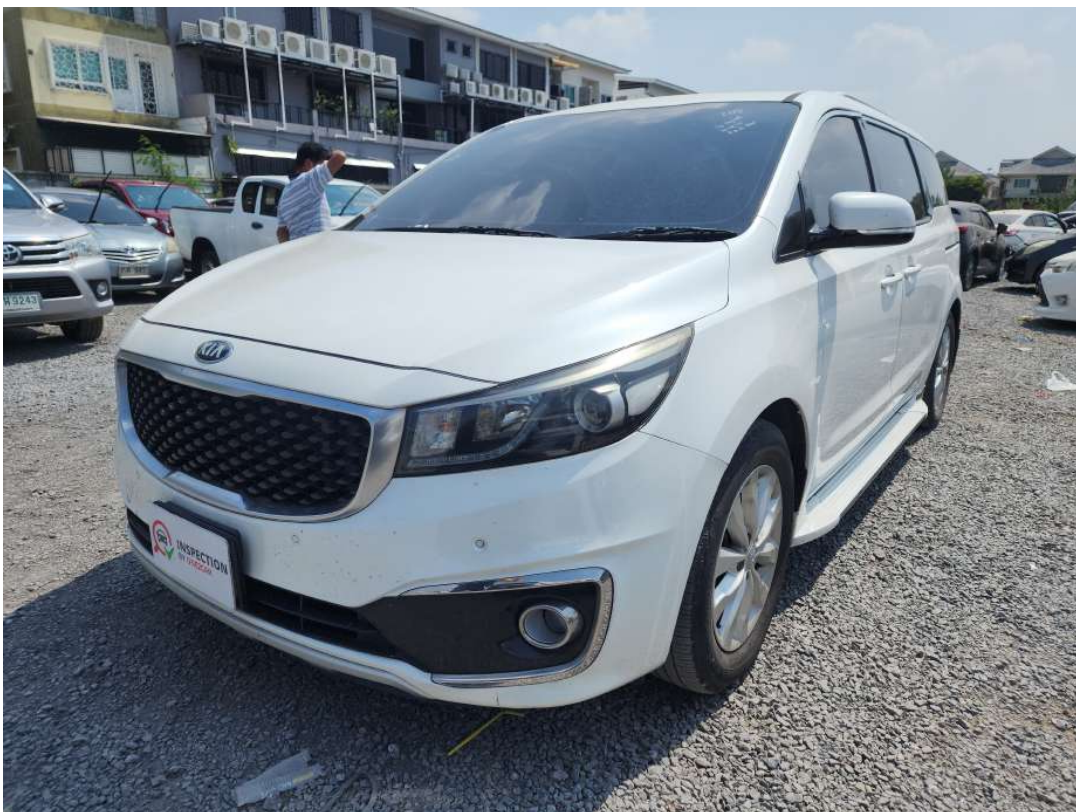
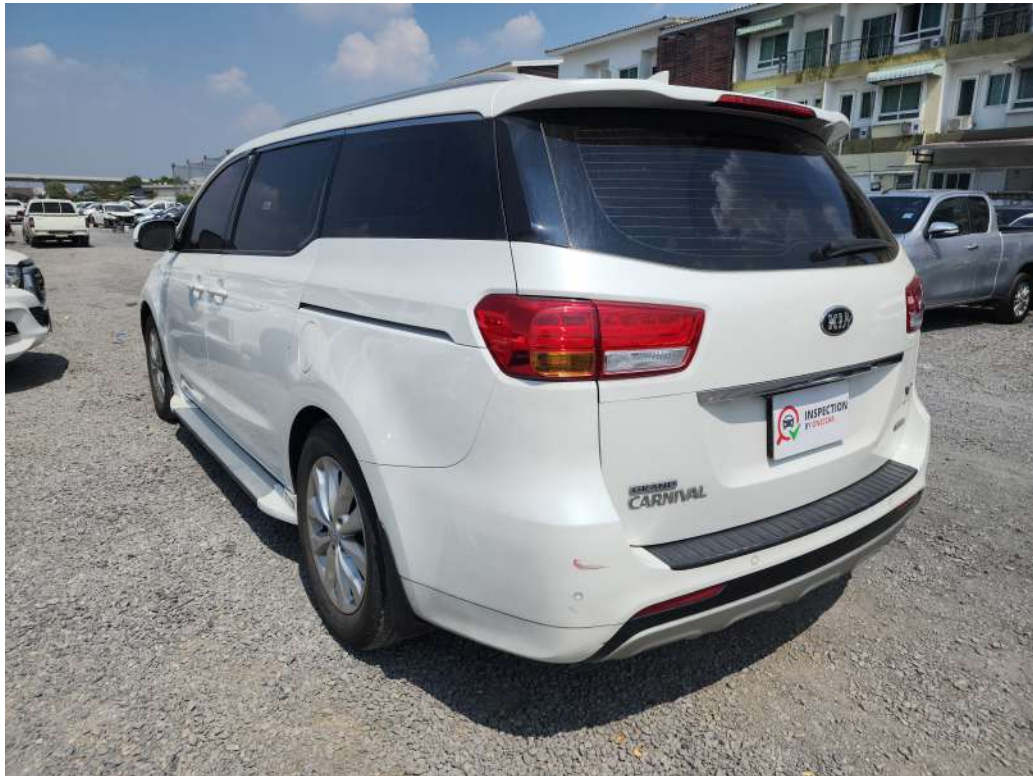
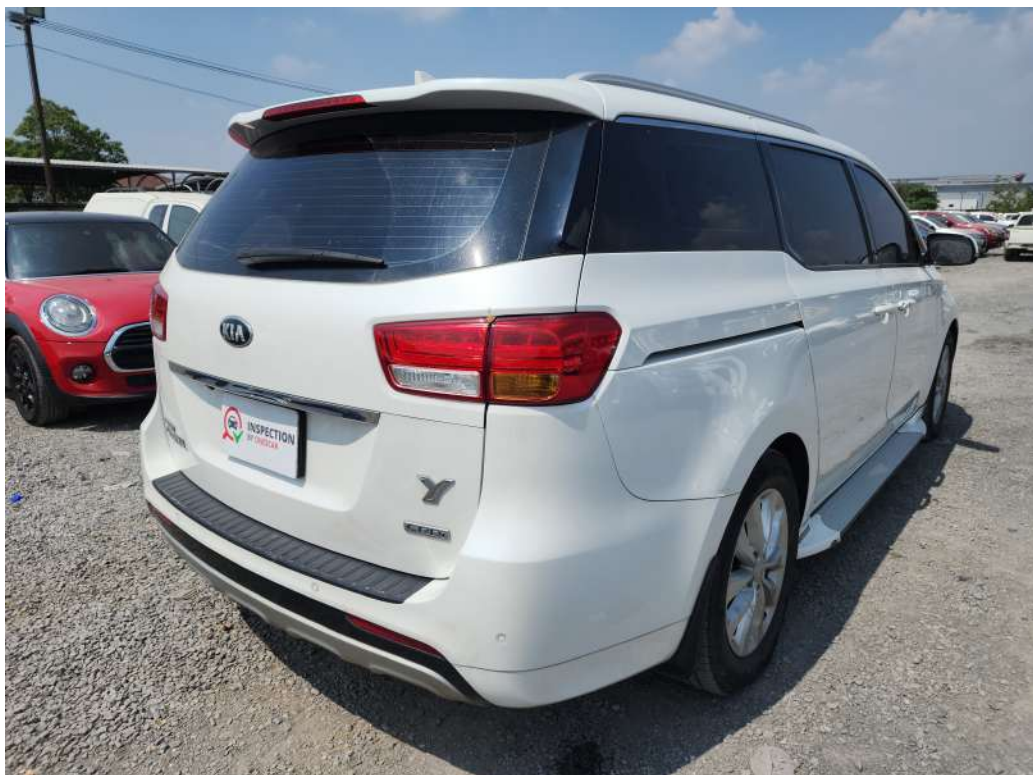
ภาพภายนอก

- ✓ แผ่นเพลทเลขตัวถังมองเห็นได้ชัดเจน
- ✓ ชิ้นส่วนประกอบตัวถังรถ ผ่านการวัดค่าความหนาของสีแล้ว
- ✓ สีรถตรงตามเสาเสาอากาศจดทะเบียน
- เก็บสีรอบคัน
- แก้มหลังขวาบุบ
- ประตูหลังซ้ายบุบ
- กันชนหลังครูด

ชิ้นส่วนยานยนต์ (Car Part)	ความหนาสี Paint Thickness			
	P1	P2	P3	Average
Front Wing (RH)	115	108	120	114
Front Wing (LH)	112	119	108	113
Front Door (RH)	135	121	145	134
Front Door (LH)	132	118	105	118
Rear Door (RH)	146	130	123	133
Rear Door (LH)	186	147	159	164
Rear Wing (RH)	141	120	130	130
Rear Wing (LH)	145	110	115	123
Bonnet	102	109	100	104
Roof	95	87	82	88
Boot/Tail Gate	97	109	115	107

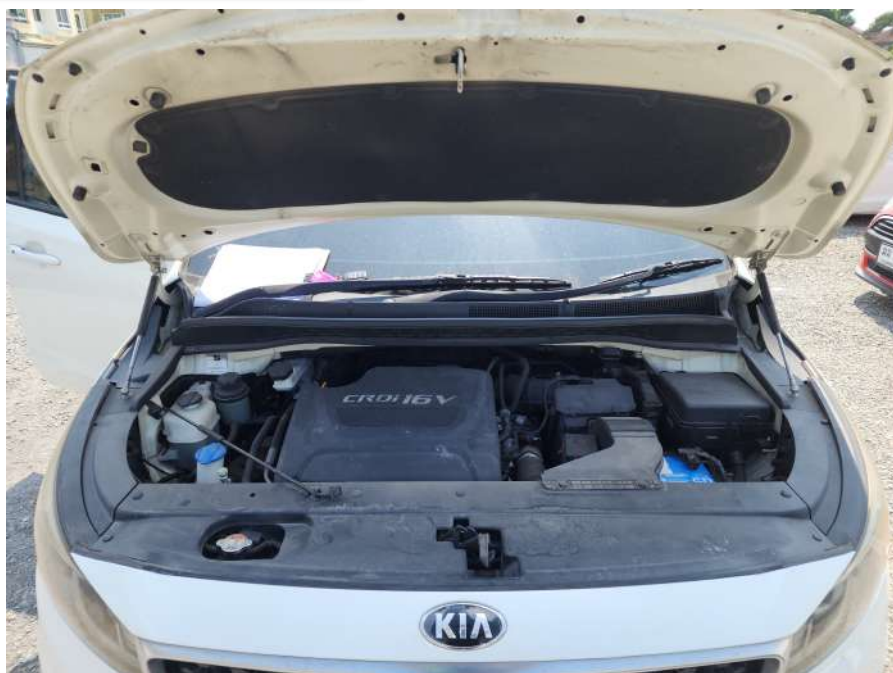
ภาพห้องเครื่อง

Voltage	12.91	V
Rating	600	CCA
Current	525	CCA
Internal resistance	5.32	mΩ
State of Charge	100	%
State of Health	77	%
Status	GOOD

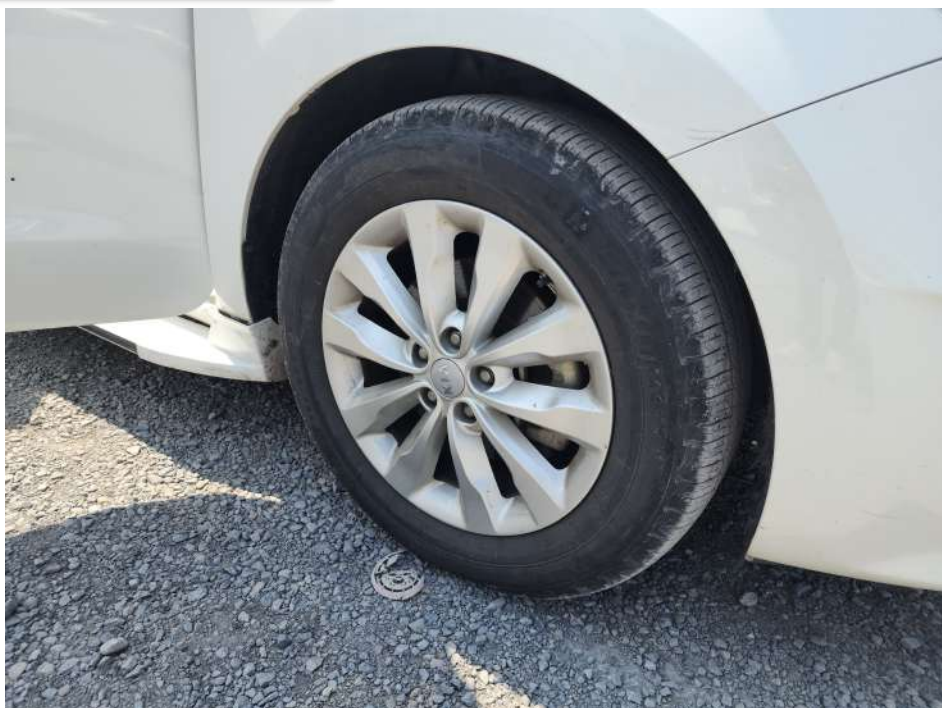
ขอบยาง ล้อ

43/20

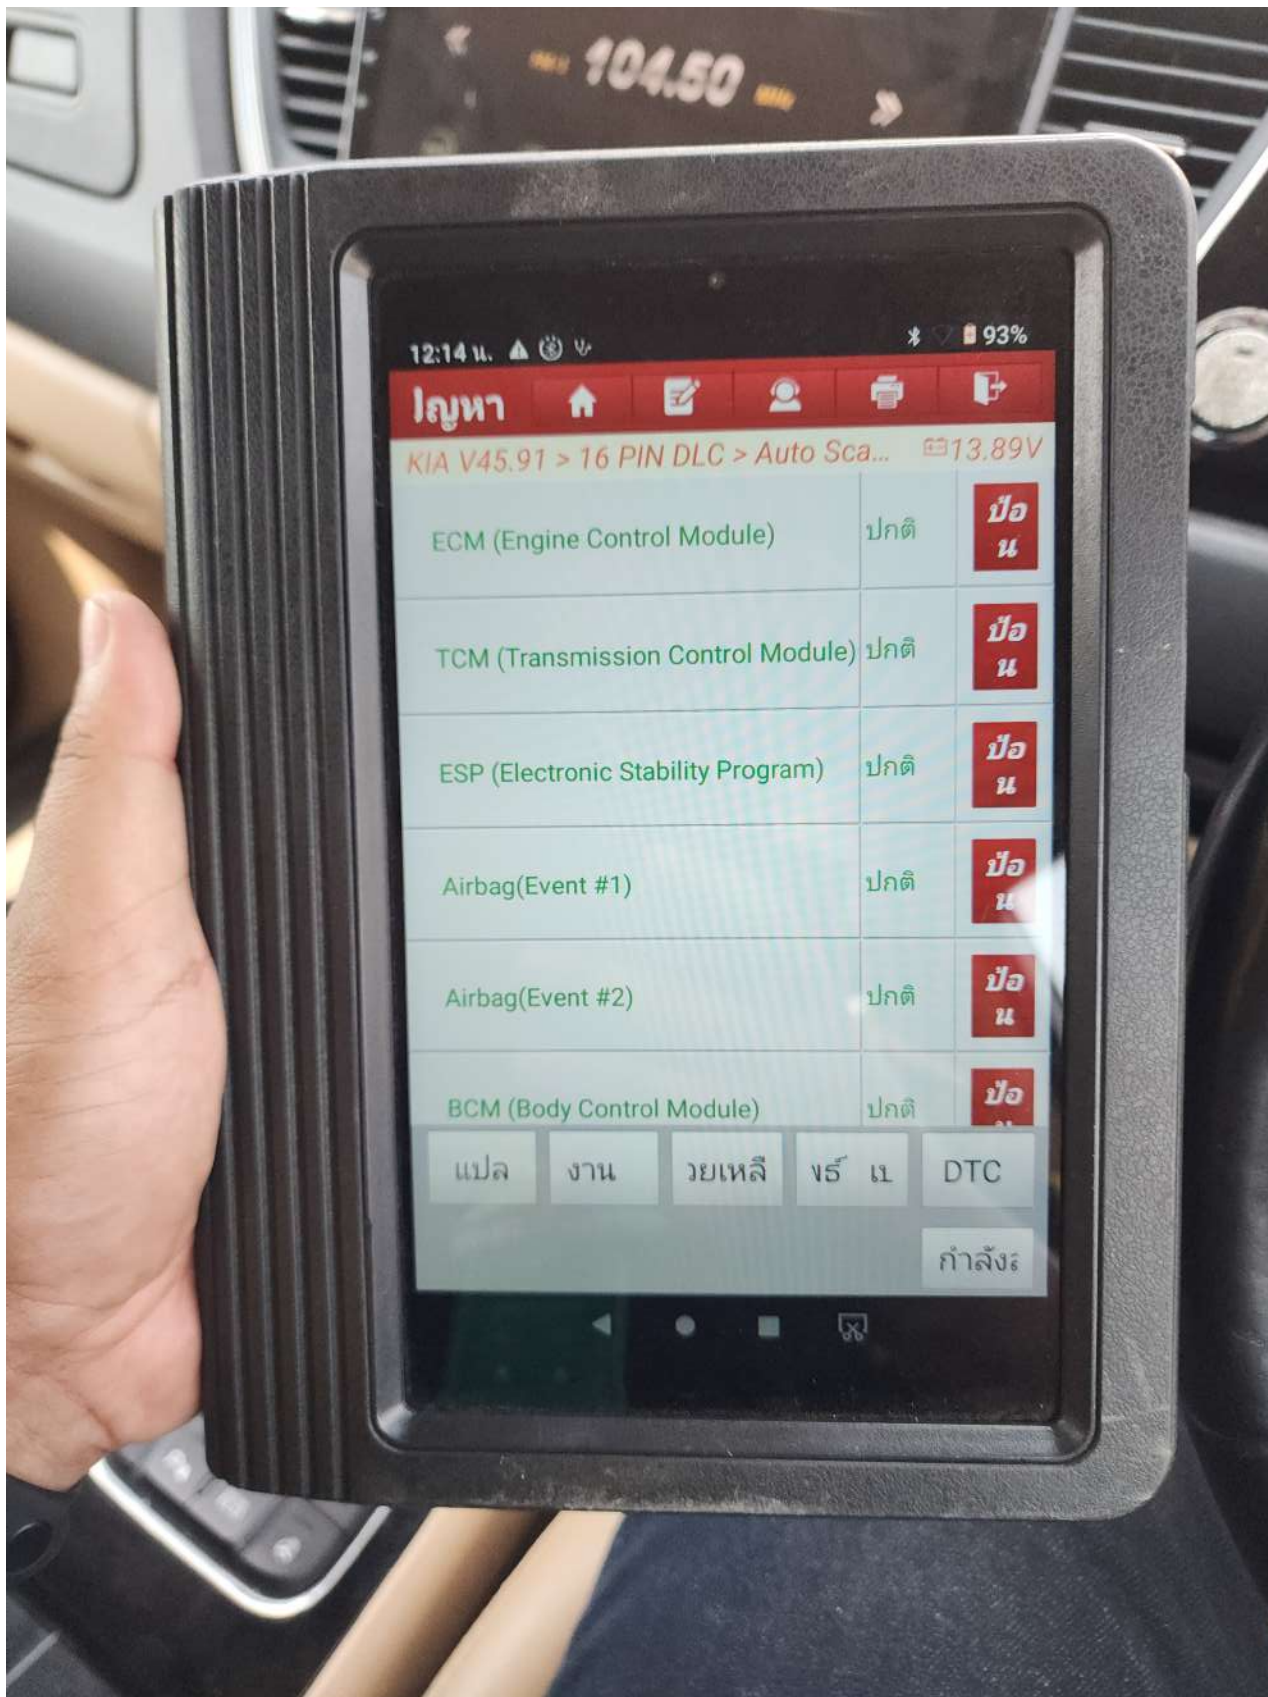
ภาพ OBD

2.17 ตรวจจับพฤติกรรมการขับขี่, ความเร็ว และเครื่องยนต์
OBD II On-Board Diagnostics (OBD)
