Vehicle Inspection Report

สรุปผลการตรวจสอบ (Inspection Summary)

ยี่ห้อ/รุ่น (Brand/Model): FORD RANGER WILDTRAK 4DR A/T	วันที่ตรวจสอบรถยนต์ (Date of Inspection): 15-10-63
หมายเลขตัวถัง (VIN): MNBUMF040JW896739	เลขคำขอบริการ (Job No.): I020/0041-12
หมายเลขเครื่องยนต์ (Engine No.): YM2QW896739	Vehicle Picture:
ปีที่ผลิต (Build Date): 2018

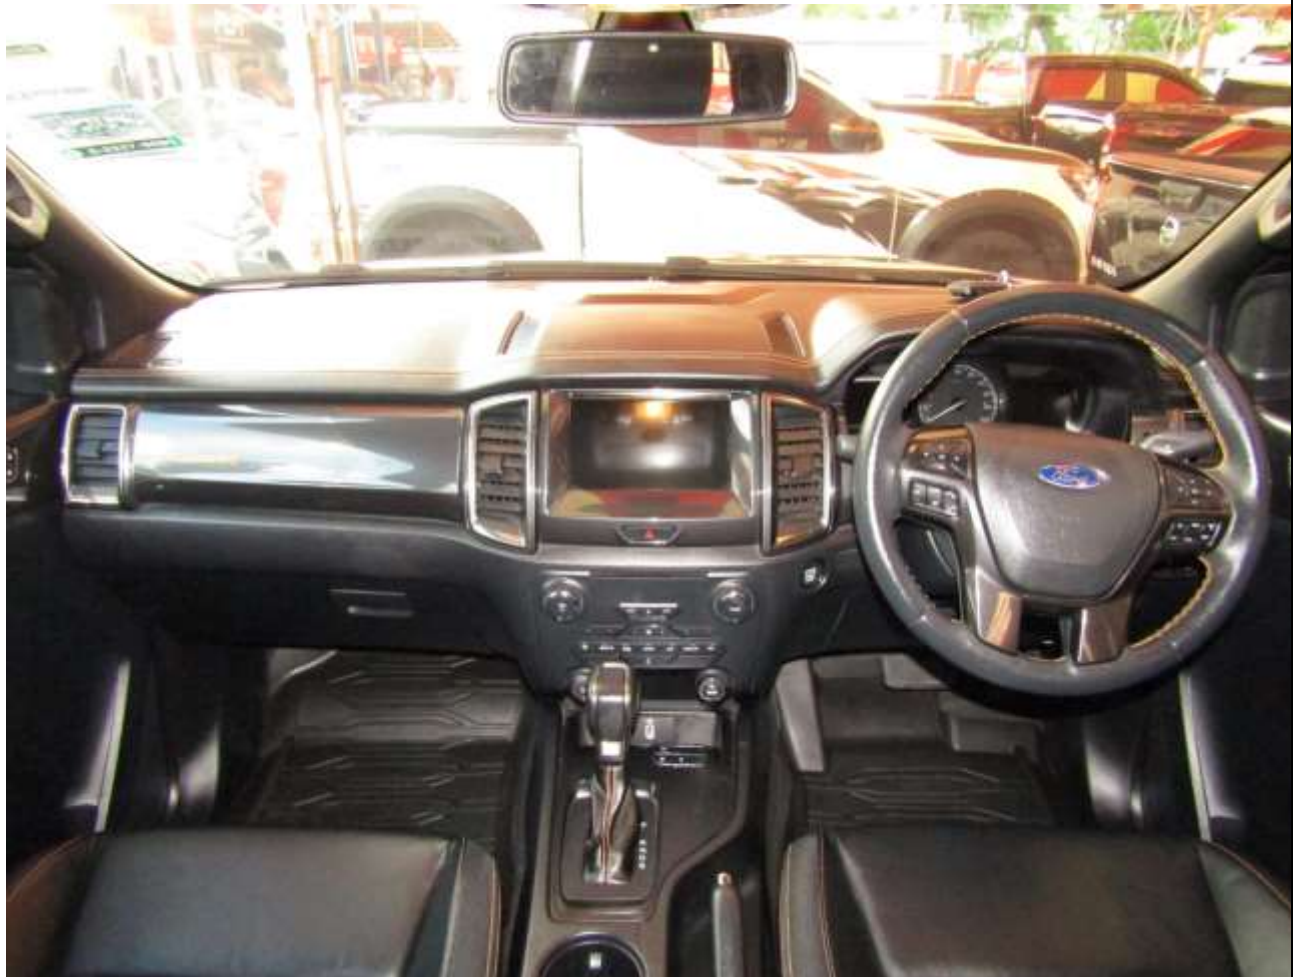
ภาพภายในด้านหน้า หลัง และ จุดบกพร่อง - Interior Visual Details (Front, Rear and/or Defect):

ที่นั่ง สภาพ Seat Appearance	สภาพดีตามอายุการใช้งาน
 	การทำงาน การปรับ และการล็อก เบาะ Seat Adjust functional	ทำงานได้ดี
 	สภาพ รางได้เบาะ Seat slide adjust rail	สภาพดีตามอายุการใช้งาน
 	เข็มขัดนิรภัย Seat Belts	สภาพดีตามอายุการใช้งาน

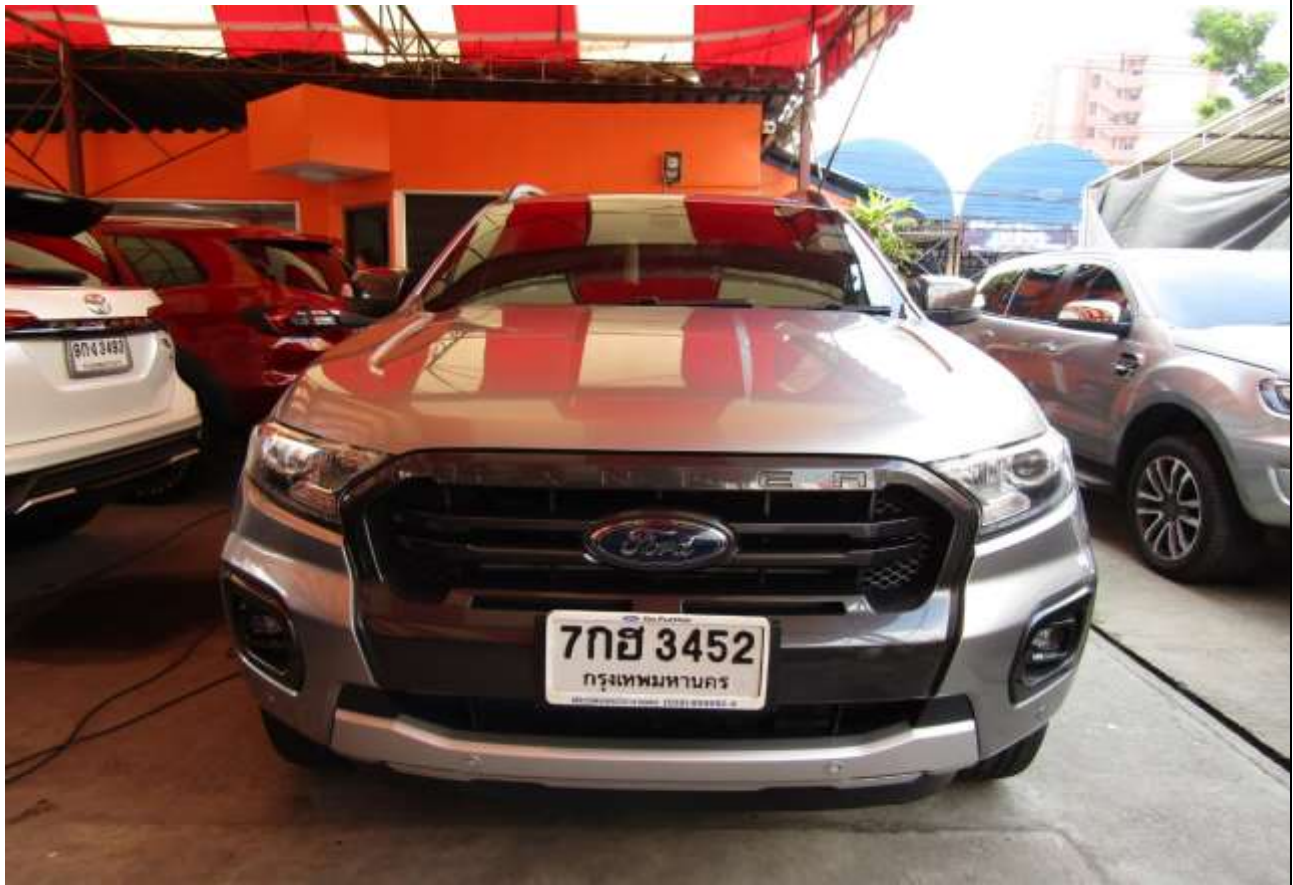
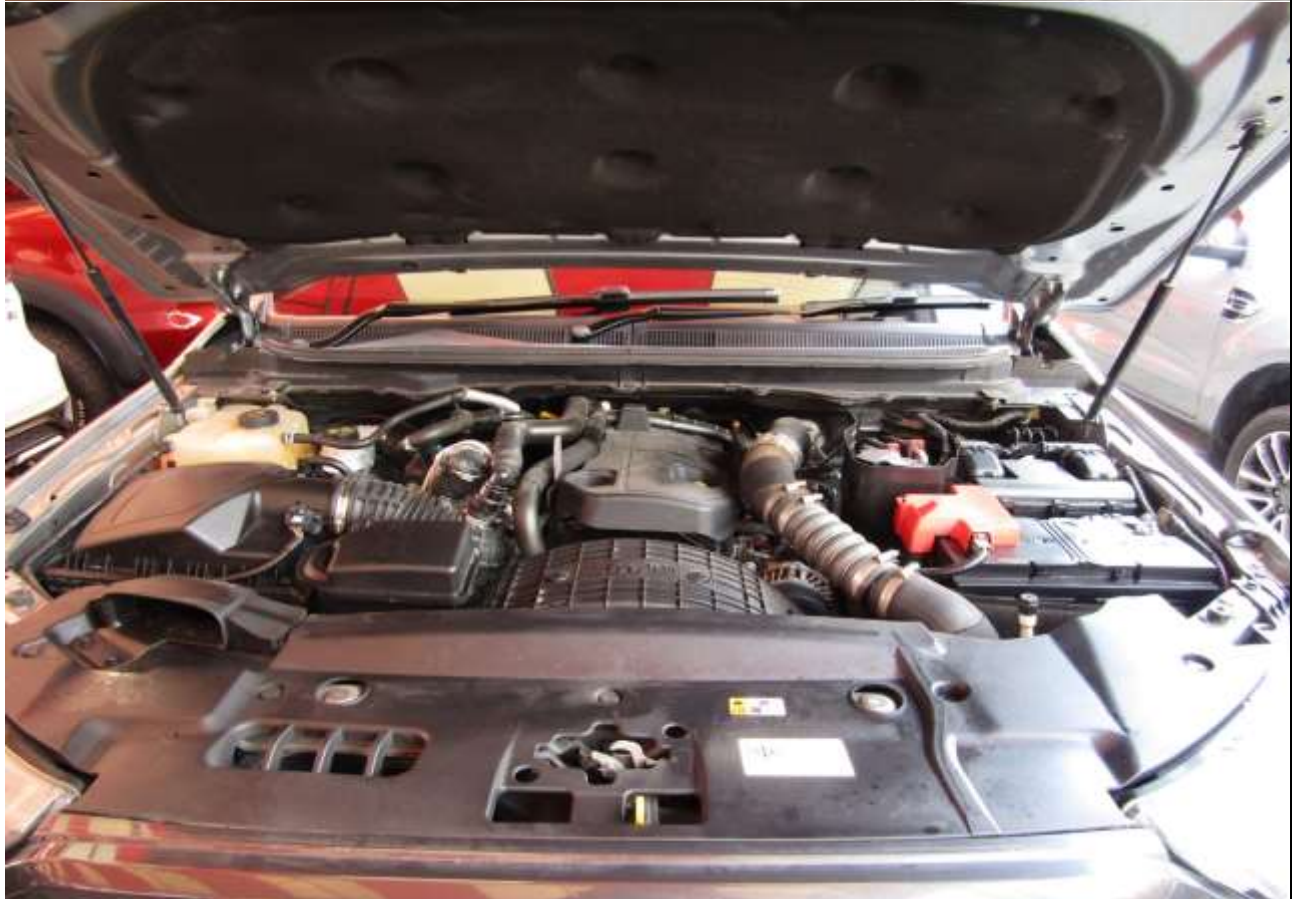
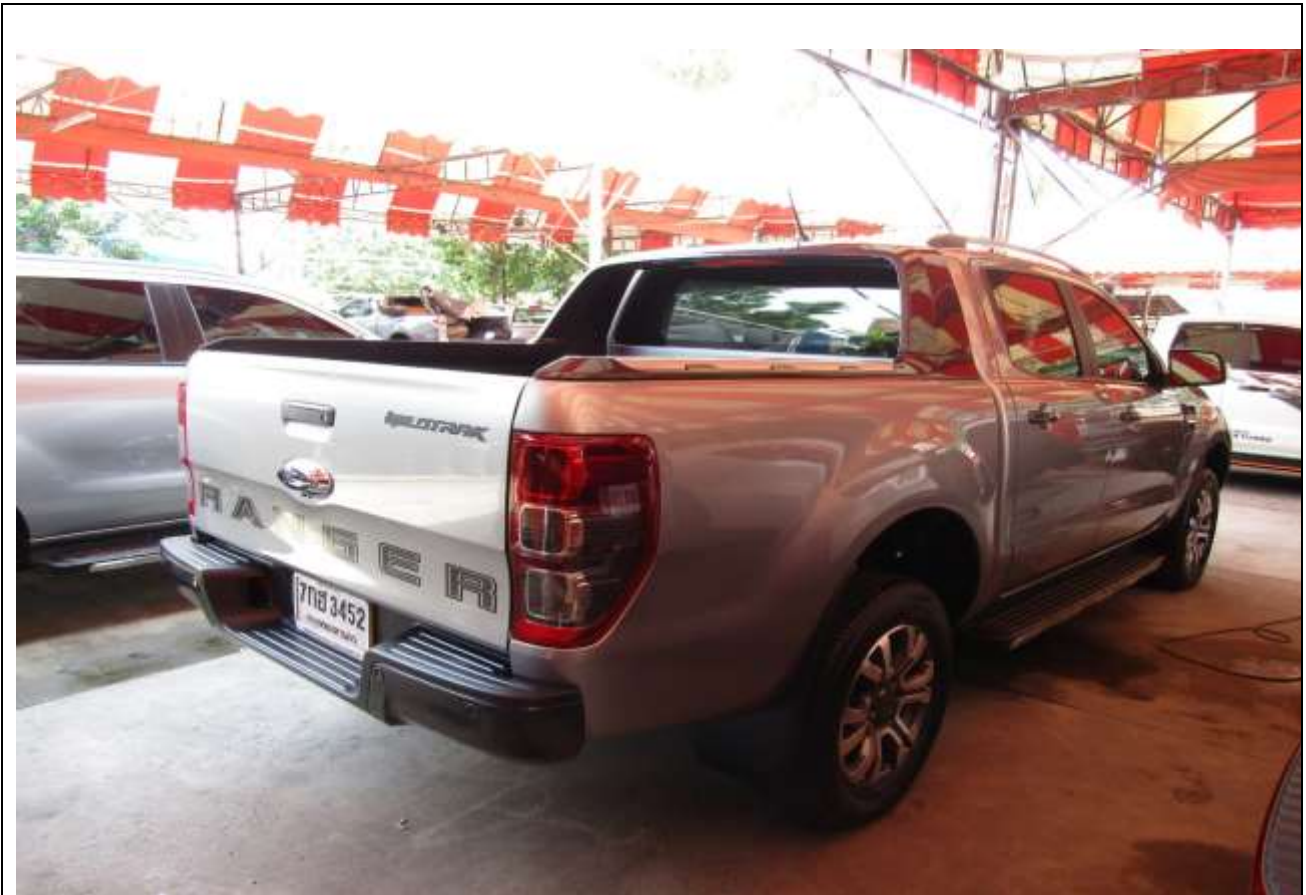
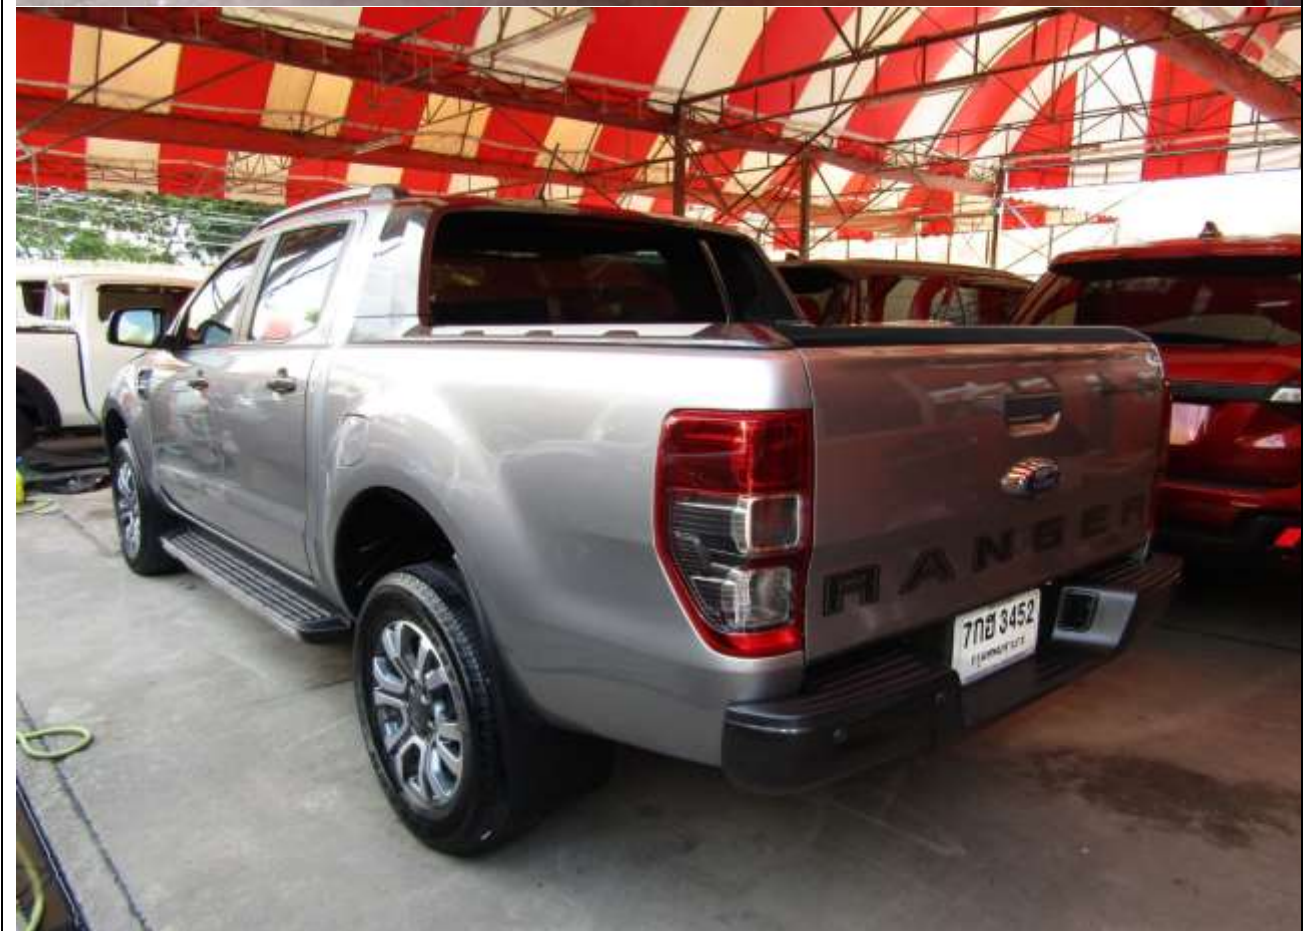
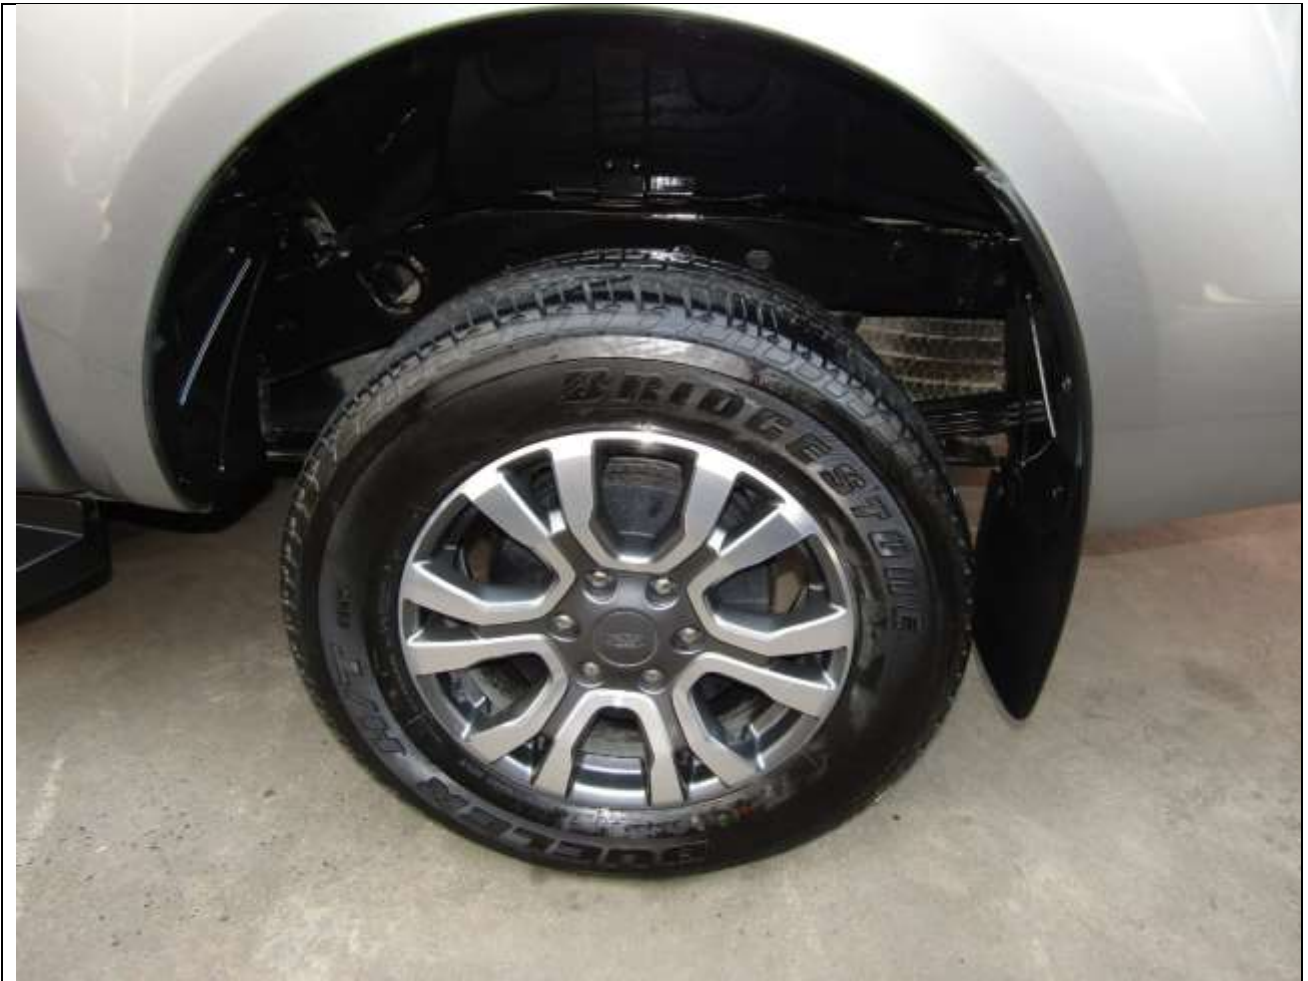
ภาพภายนอก - Exterior Visual Details:

กันชนหน้า Front Bumper	สภาพดี
 	คาน รับกันชนหน้า (ขวา) Front Side Member (Right) Appearance	สภาพดี
 	คาน รับกันชนหน้า (ซ้าย) Front Side Member (Left) Appearance	สภาพดี
 	ฝากระโปรงหน้ารถ Bonnet	สภาพดี
 	กระจกบังลมหน้า Windshield	สภาพดี
 	หลังคา Roof	สภาพดี
 	สภาพ และการทำงาน หลังคาชั้นรูป หลังคาเปิดประทุน Sunroof/Convertible functional and appearance	สภาพดี
 	ประตูหน้าขวา Front Right Door	สภาพดี
 	ประตูหลังขวา Rear Right Door	สภาพดี
 	ประตูเลื่อนด้านขวา Sliding Right Door	N/A
 	บันไดขายน้าด้านขวา Right Rocker Panel	สภาพดี
 	ประตูหน้าซ้าย Front Left Door	สภาพดี
 	ประตูหลังซ้าย Rear Left Door	สภาพดี
 	ประตูเลื่อนด้านซ้าย Sliding Left Door	N/A

บันไดขายน้้ำด้านซ้าย Left Rocker Panel	สภาพดี
 	ประตูท้าย,ฝากระโปรงท้าย Rear Tail Gate	สภาพดี

กระจกบังลมหลัง Rear Screen	สภาพดี

กันชนหลัง Rear Bumper	สภาพดี
