I024/0028-7

Honda HR-V 1.8 S

27 มี.ค. 2024

# Vehicle Inspection Report

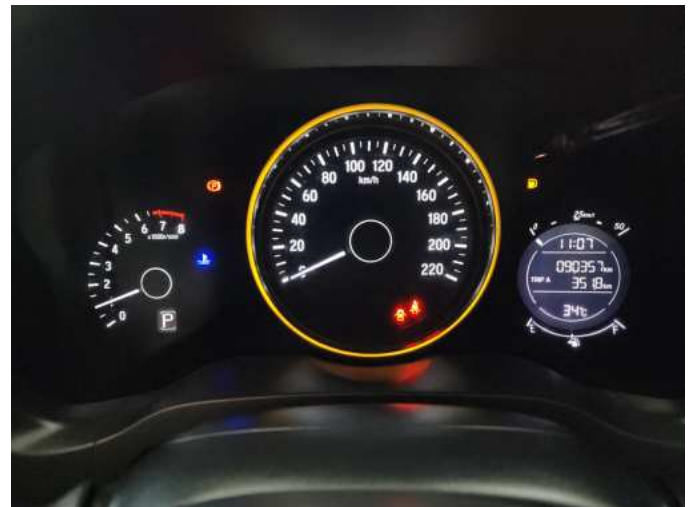
รูปเลขไมล์ (Mileage Picture) : ▾

90357

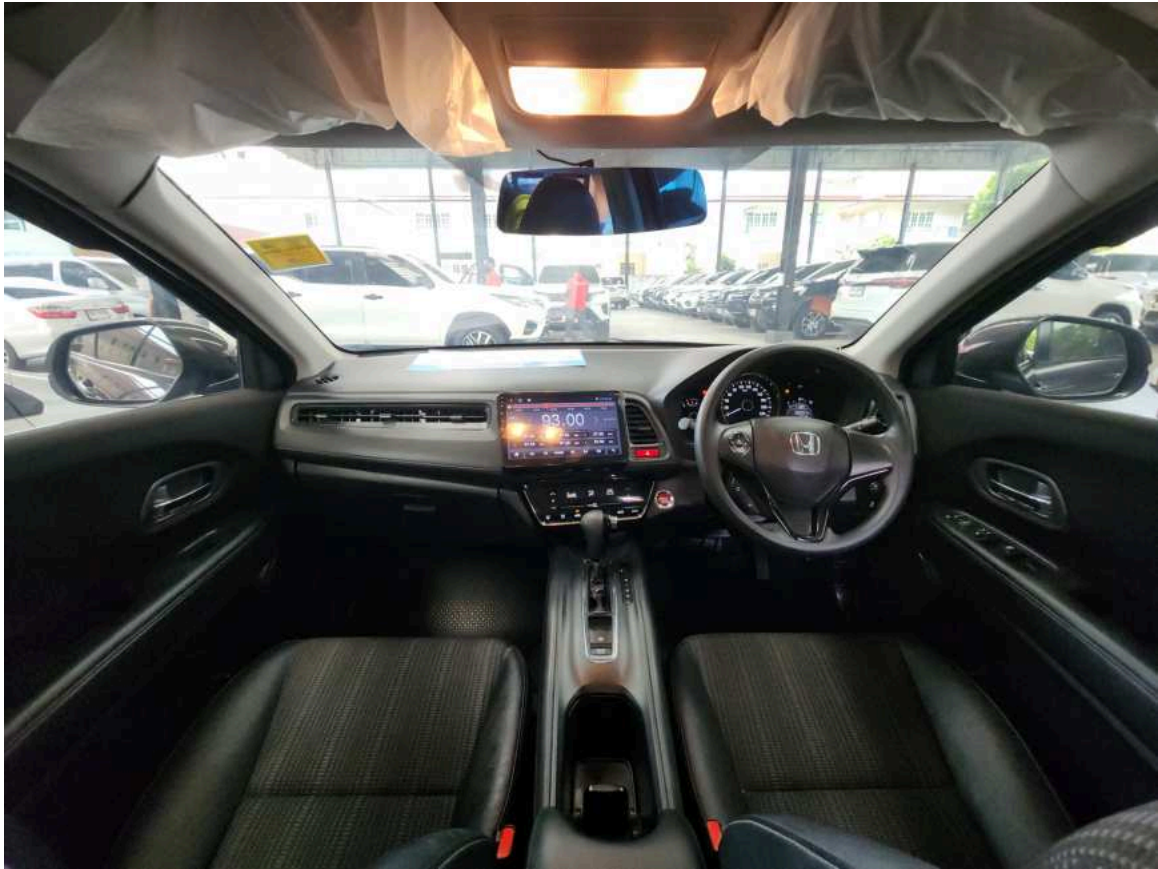
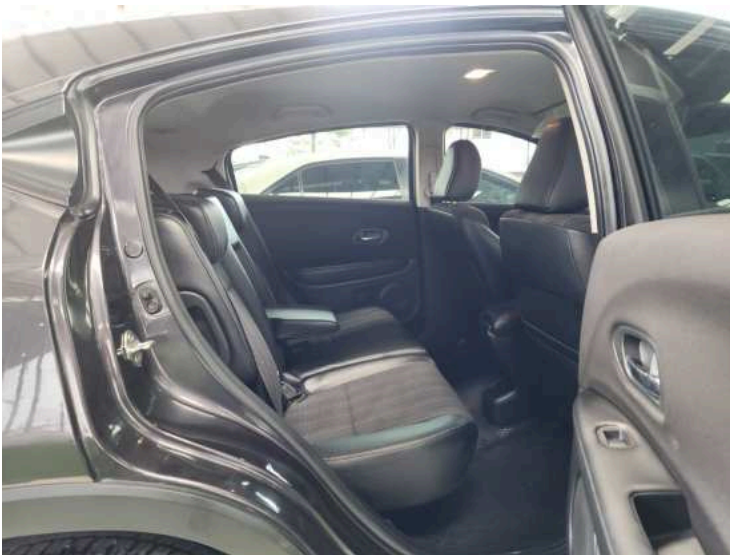
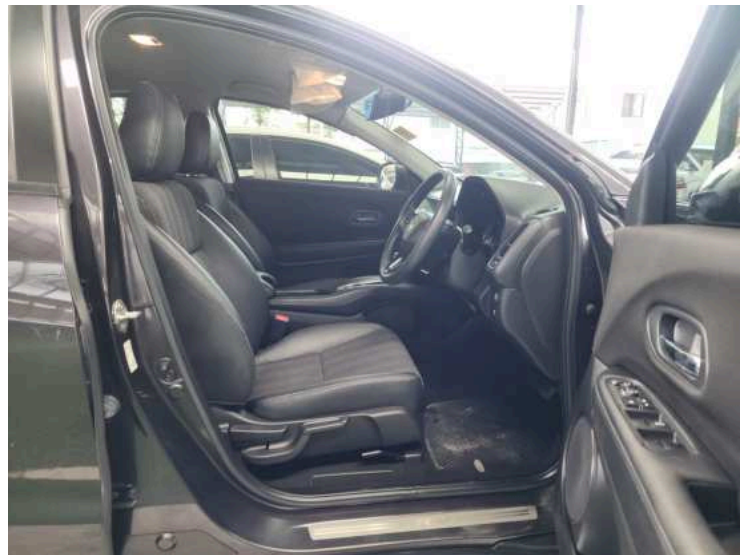
ภาพภายใน

2.1 สภาพที่นั่ง Seat Appearance

**2. การตรวจสภาพภายใน (Interior Inspection)****รายการตรวจ 20 รายการ****สถานะ**

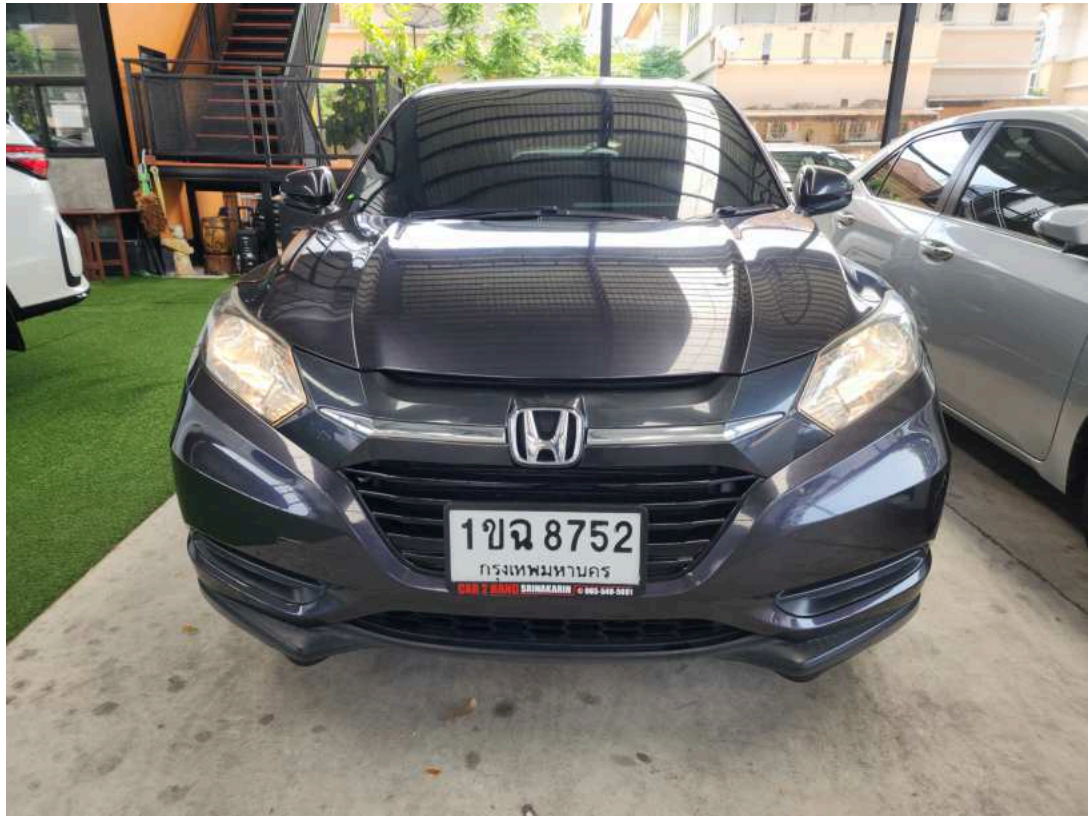
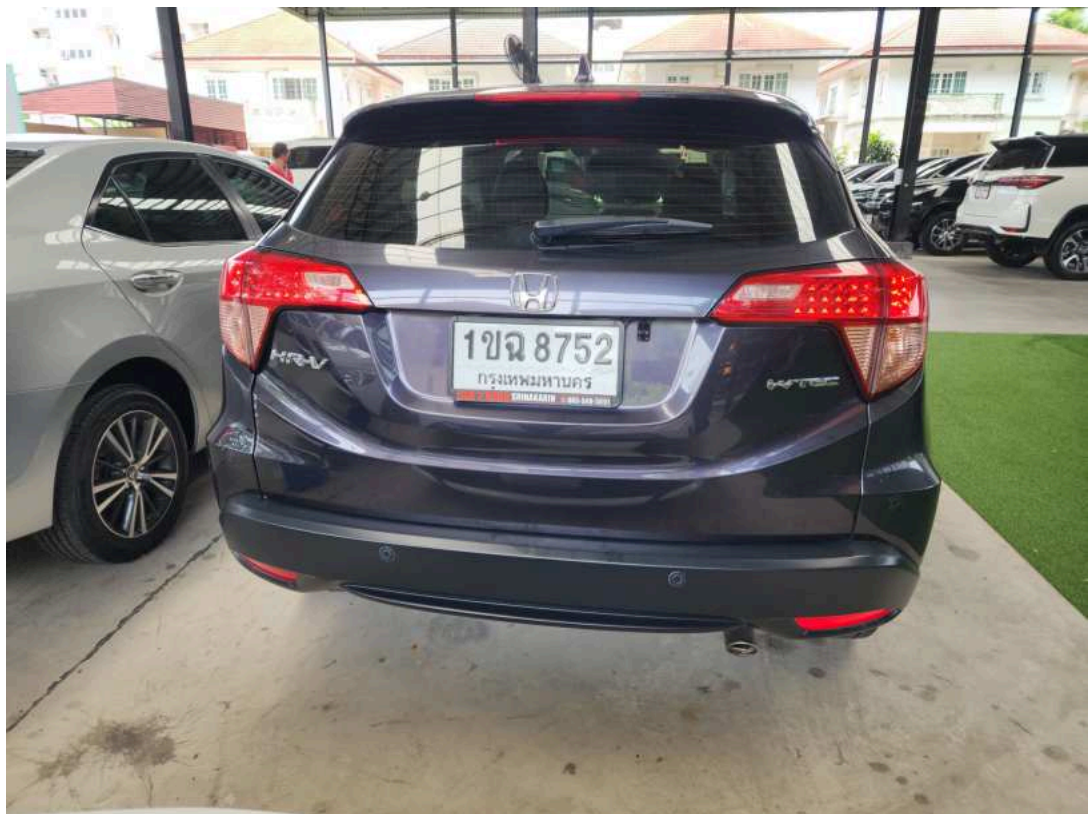
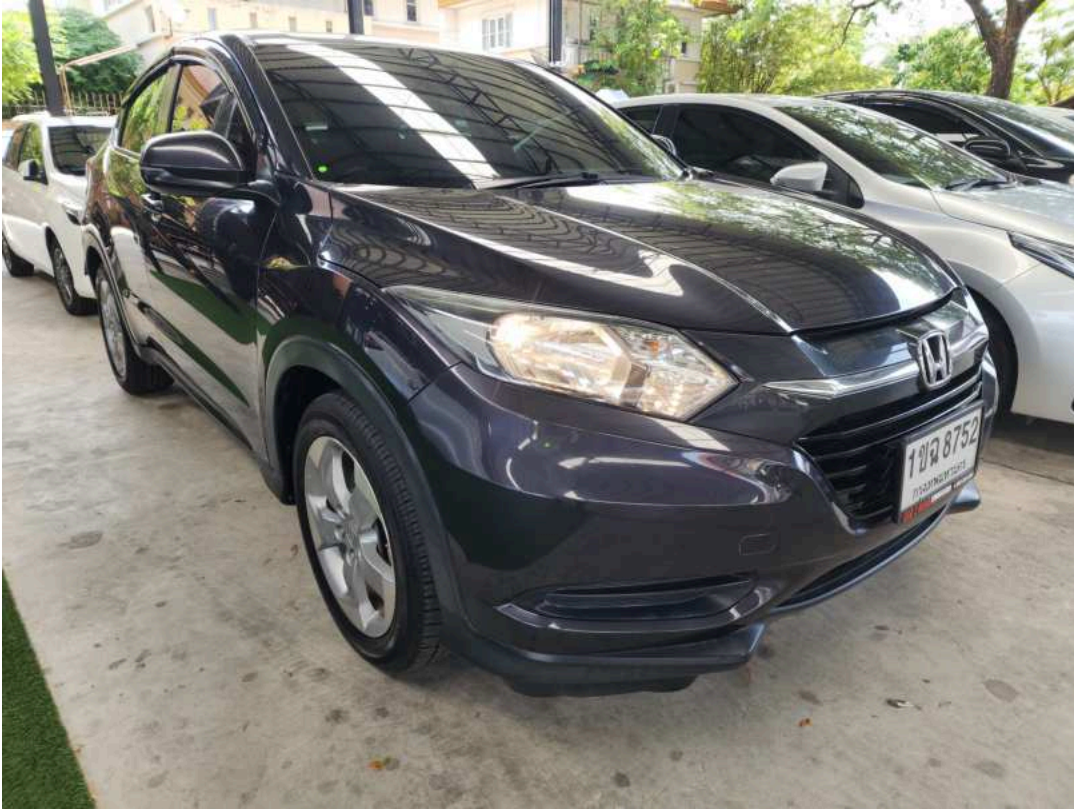
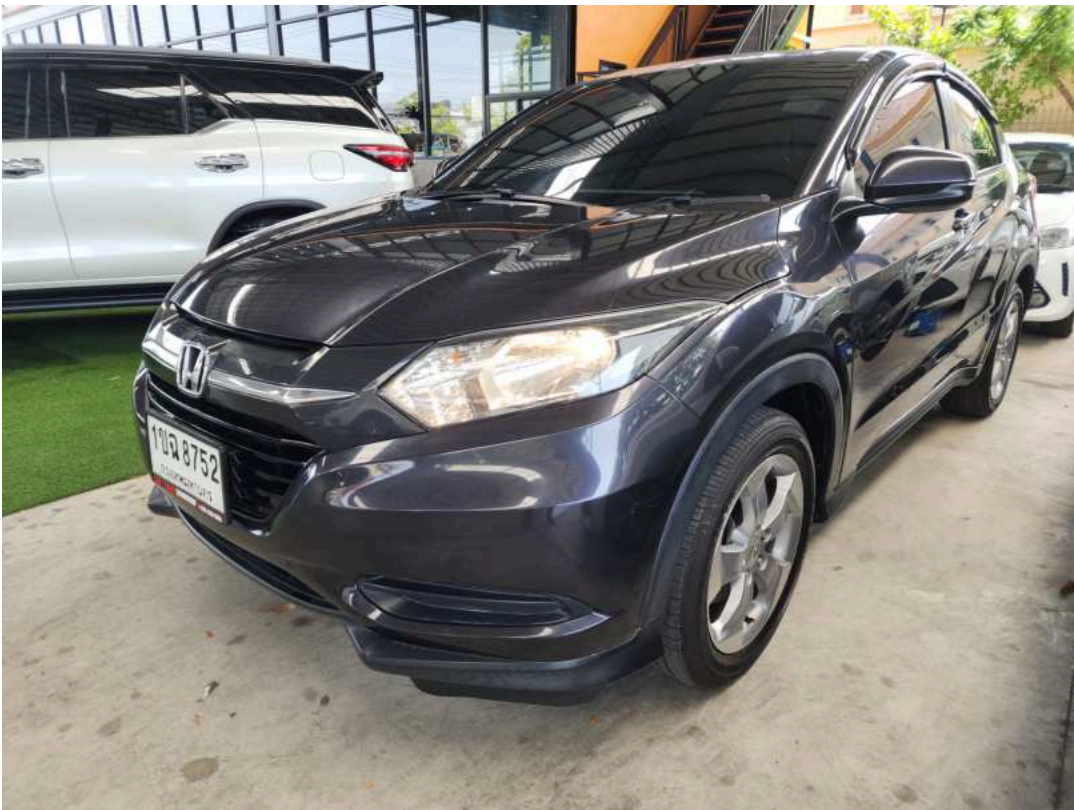
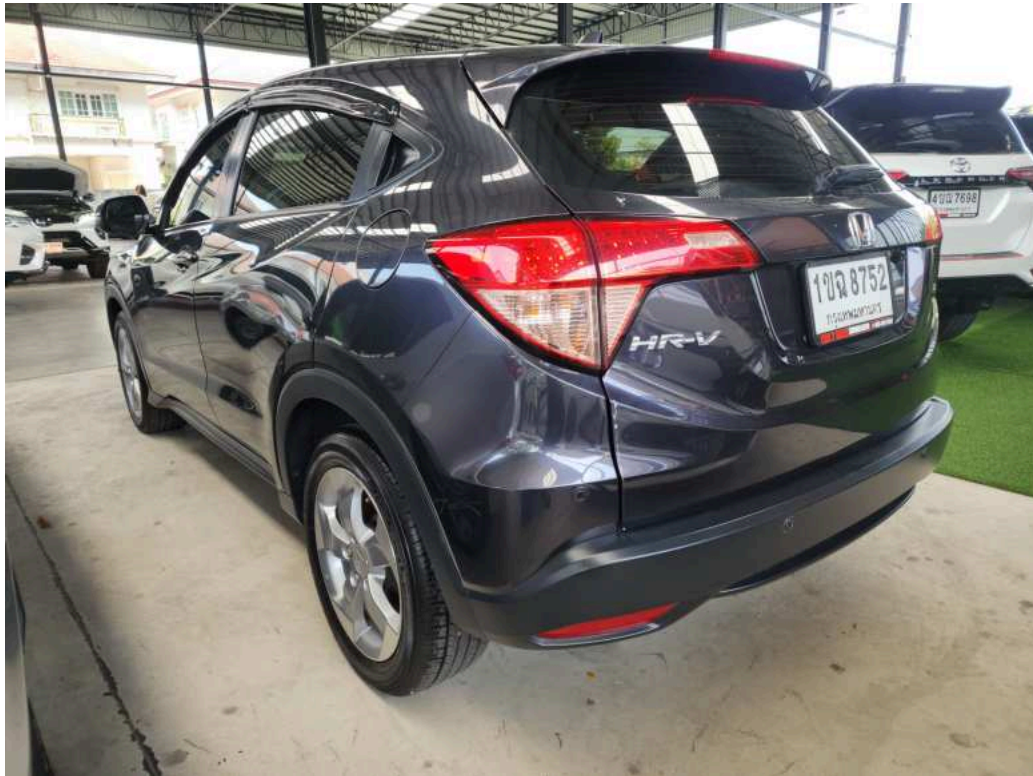
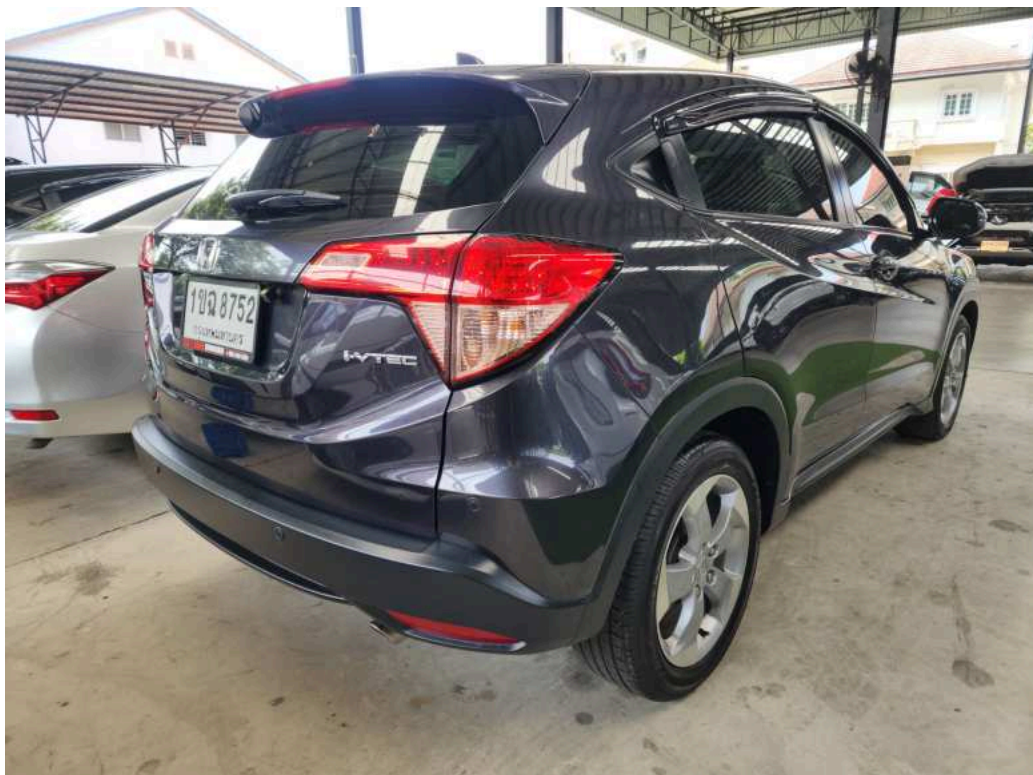
ภาพภายนอก

ประเมินสภาพรวม: ผ่าน  
รายการที่รอการแก้ไข: ไม่พบรายการแก้ไข  
ชิ้นส่วนประกอบตัวถังรถ

- ✓ แผ่นเพลทเลขตัวถังมองเห็นได้ชัดเจน
- ✓ ชิ้นส่วนประกอบตัวถังรถ ผ่านการวัดค่าความหนาของสีแล้ว
- ✓ สีสอดตรงตามเสาเสาเอกเสาจตทะเบียน

ชิ้นส่วนยานยนต์ ( Car Part )	ความหนาสี Paint Thickness			
	P1	P2	P3	Average
Front Wing (RH)	98	81	91	90
Front Wing (LH)	128	91	129	116
Front Door (RH)	109	95	120	108
Front Door (LH)	113	94	103	103
Rear Door (RH)	211	209	136	185
Rear Door (LH)	152	316	154	207
Rear Wing (RH)	136	411	398	315
Rear Wing (LH)	136	391	155	227
Bonnet	133	174	141	149
Roof	79	81	93	84
Boot/Tail Gate	80	88	74	81

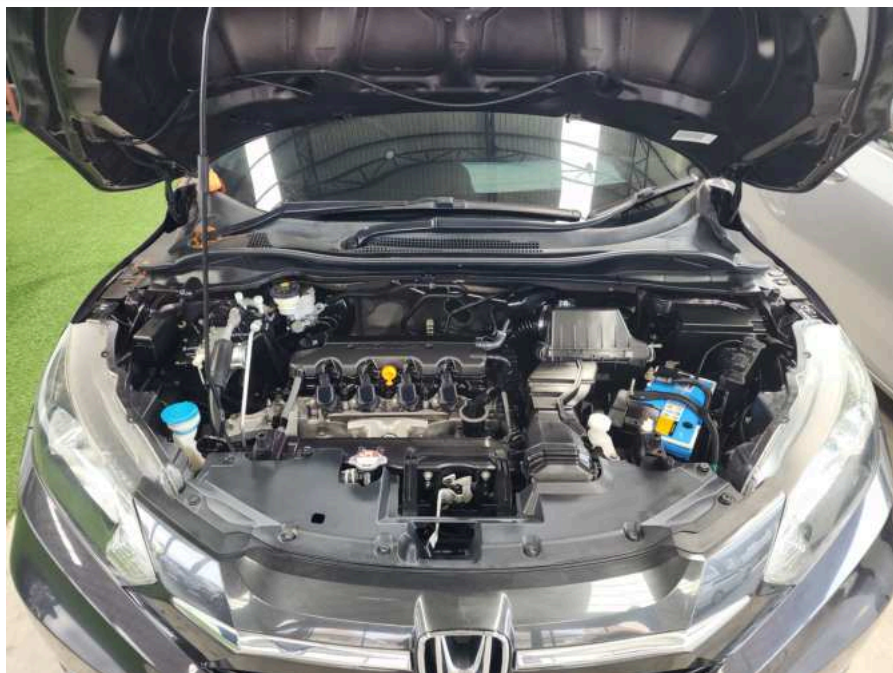
### ภาพห้องเครื่อง

4.1 เครื่องยนต์ไม่พบการรั่วซึม No any leak on engine

Voltage	12.2	V
Rating	490	CCA
Current	263	CCA
Internal resistance	10.62	mΩ
State of Charge	50	%
State of Health	28	%
Status	REPLACE

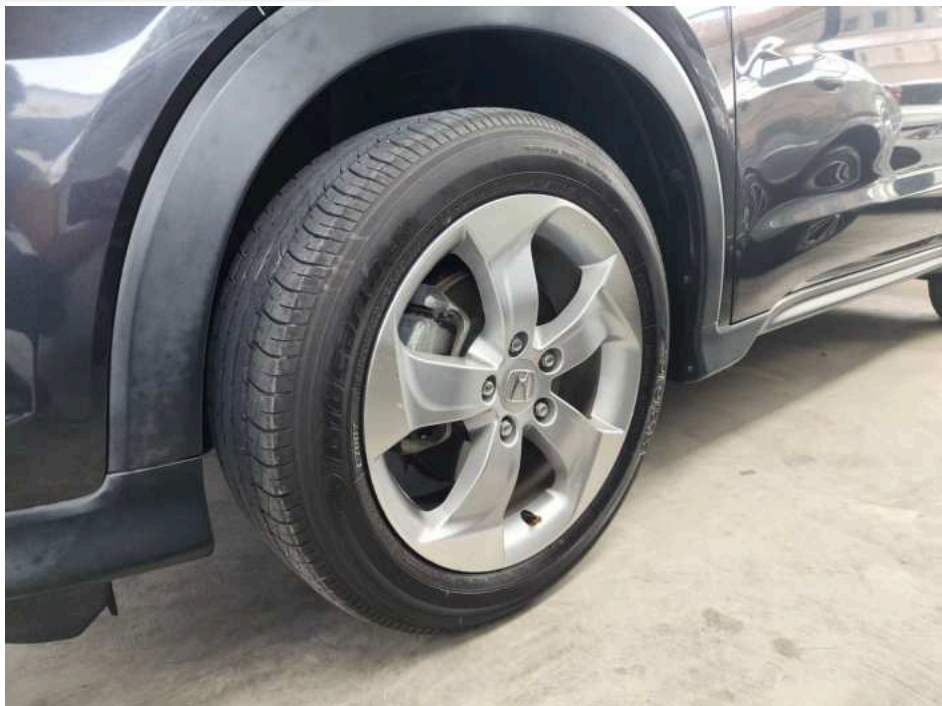
#### ขอบยาง ล้อ

5.1 สภาพยางรถยนต์, สัปดาห์/ปี ผลิต Tires Appearance, Year

18/21

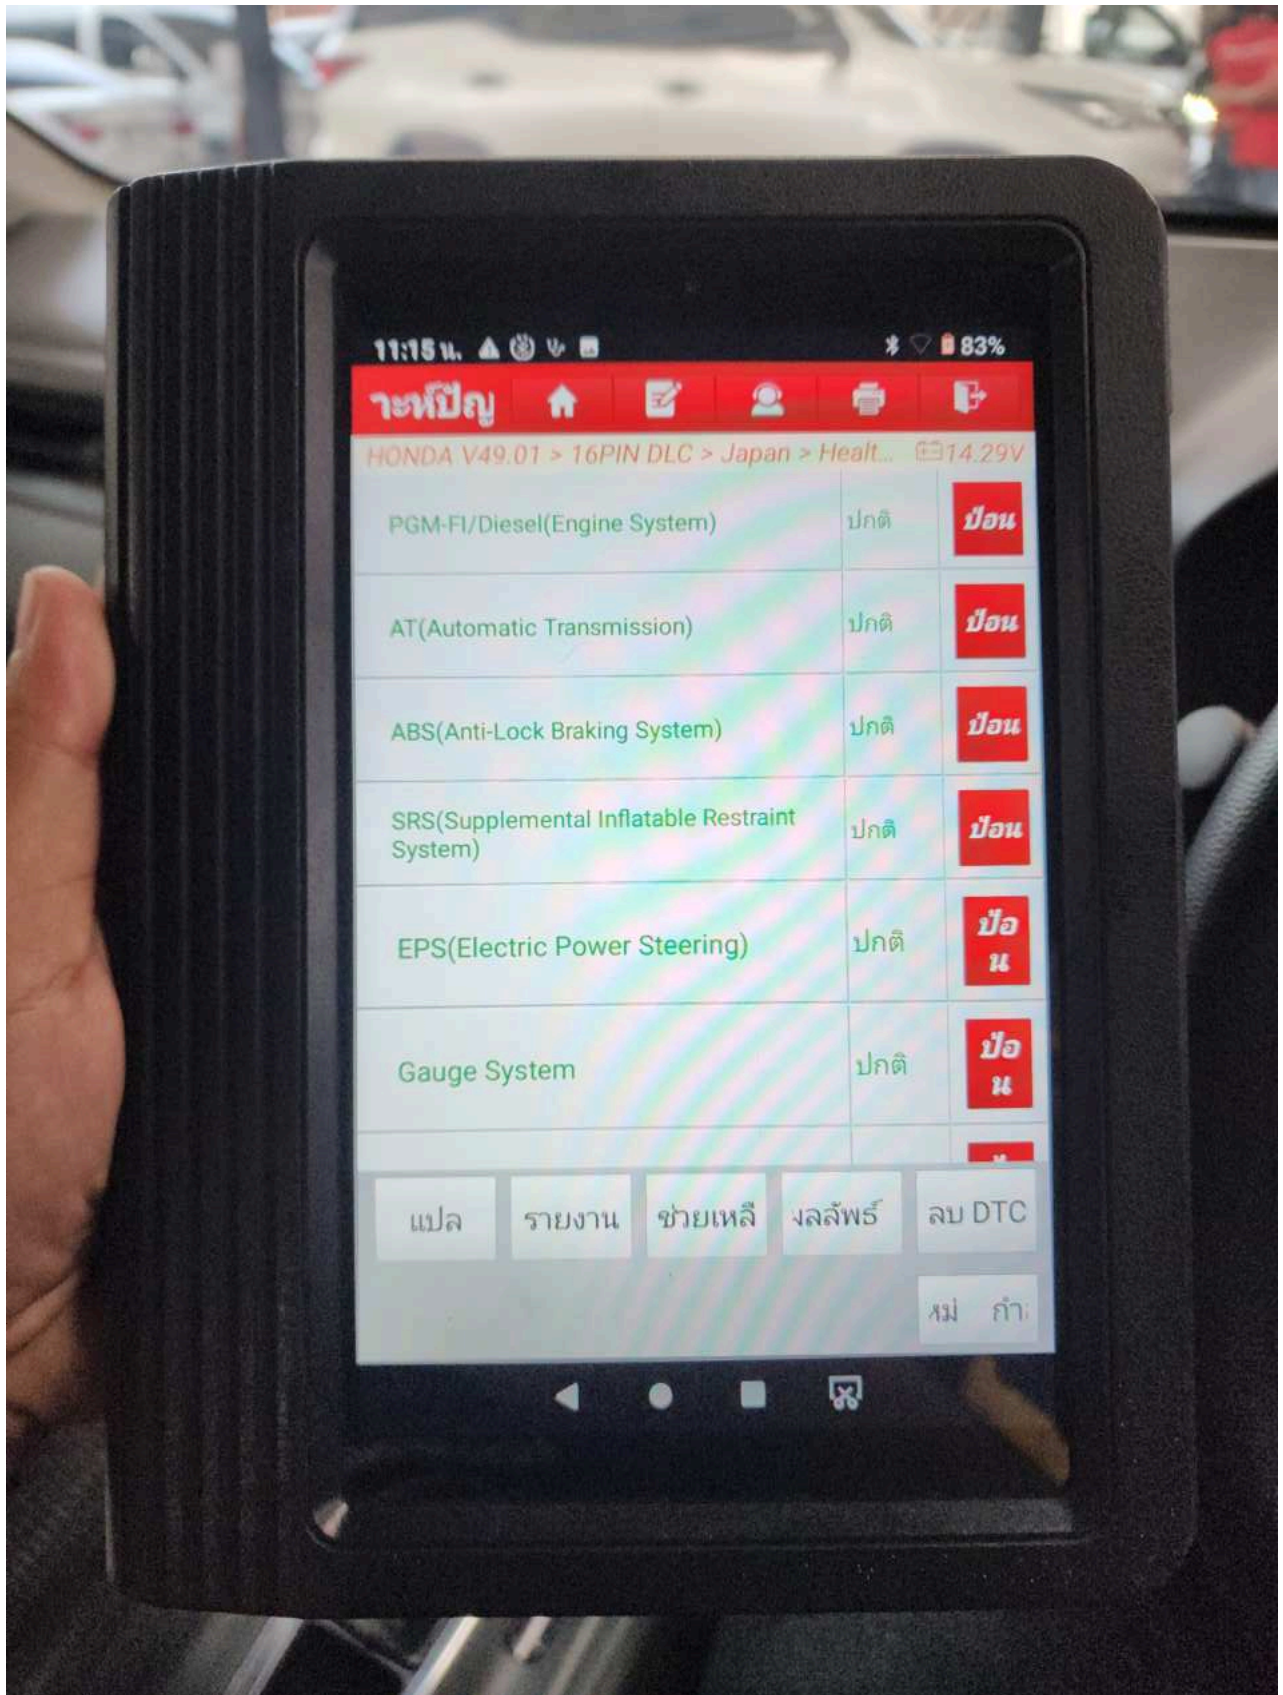
ภาพ OBD

1.5 ระบบการทำงานภายในรถยนต์ OBD II On-Board Diagnostics (OBD)

2.17 ตรวจจับพฤติกรรมการขับขี่, ความเร็ว และเครื่องยนต์  
OBD II On-Board Diagnostics (OBD)
