I024/0043-18

MG HS 1.5 X

Vehicle Inspection Report

สรุปผลการตรวจสอบสภาพรถ (Inspection Summary)

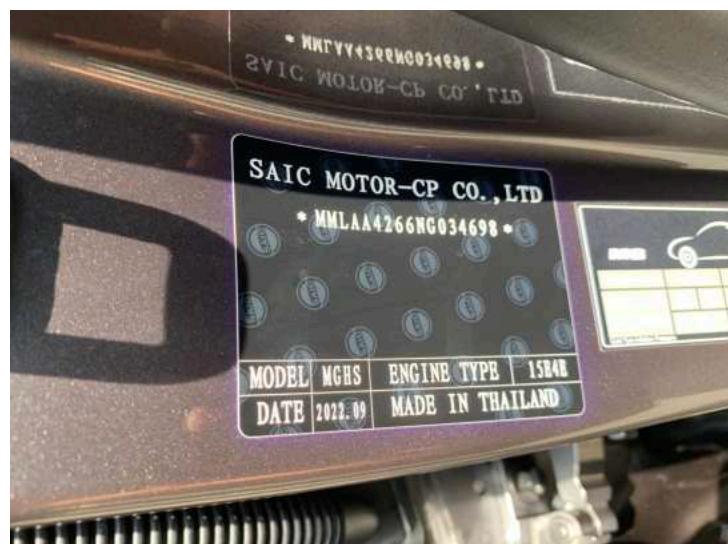
รูปแผ่นPlate ▾

- ✓ แผ่นเพลทเลขตัวถังมองเห็นได้ชัดเจน
- ✓ ชิ้นส่วนประกอบตัวถังรถ ผ่านการวัดค่าความหนาของสีแล้ว
- ✓ สีสรถตรงตามเสาเอกสารจดทะเบียน

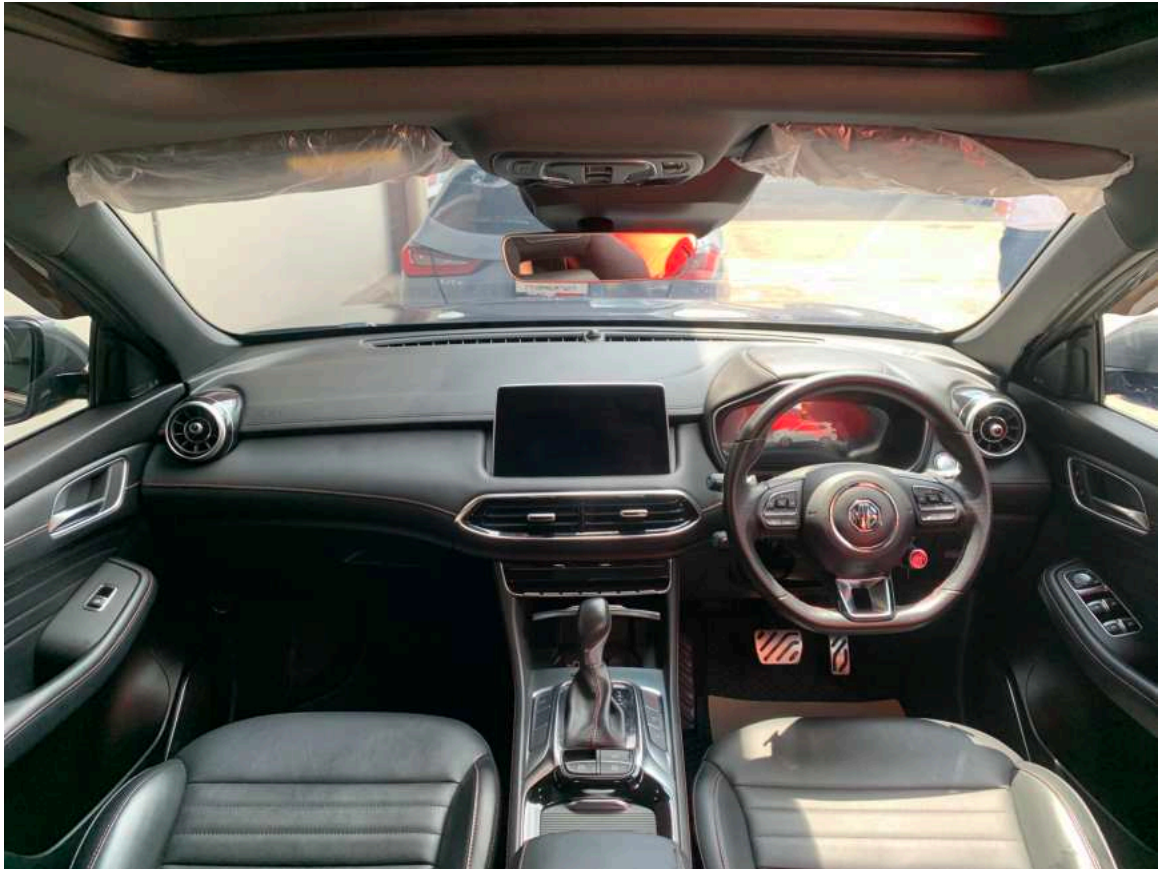
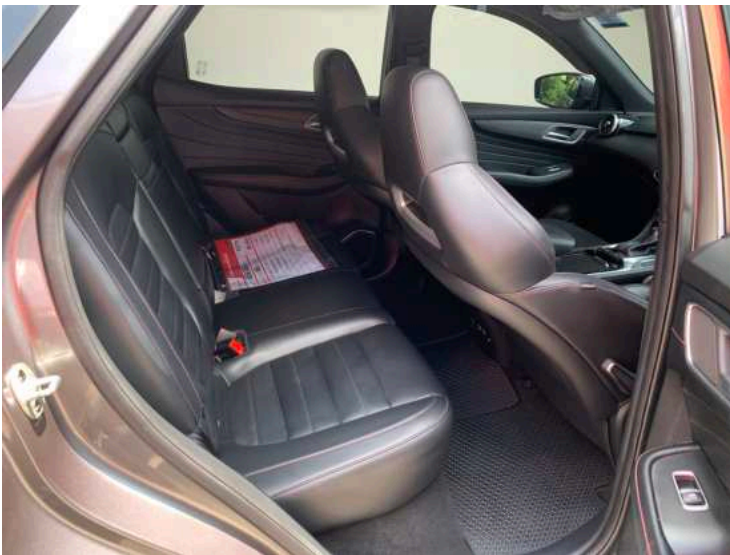
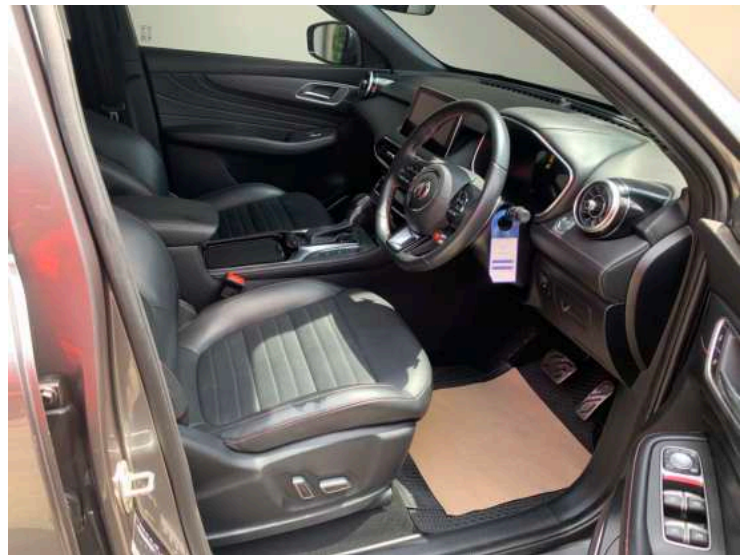
ภาพภายใน

ประเมินสภาพรวม: ผ่าน
อุปกรณ์หลัก/อุปกรณ์เสริมขณะขับที่:

- ✓ ระบบปรับอากาศ [ผ่าน]
- ✓ ไฟส่องสว่าง [ผ่าน]
- ✓ ไฟเลี้ยว/ไฟฉุกเฉิน [ผ่าน]
- ✓ หน้าปัดและมาตรวัด [ผ่าน]
- ✓ เข็มชี้ดัดนิรภัย [ผ่าน]
- ✓ แตร [ผ่าน]
- ✓ เครื่องเล่นเพลง [ผ่าน]
- ✓ ระบบปัดน้ำฝน [ผ่าน]
- ✓ เบาะนั่งยึดแน่น [ผ่าน]
- ✓ กระจกไฟฟ้า [ผ่าน]

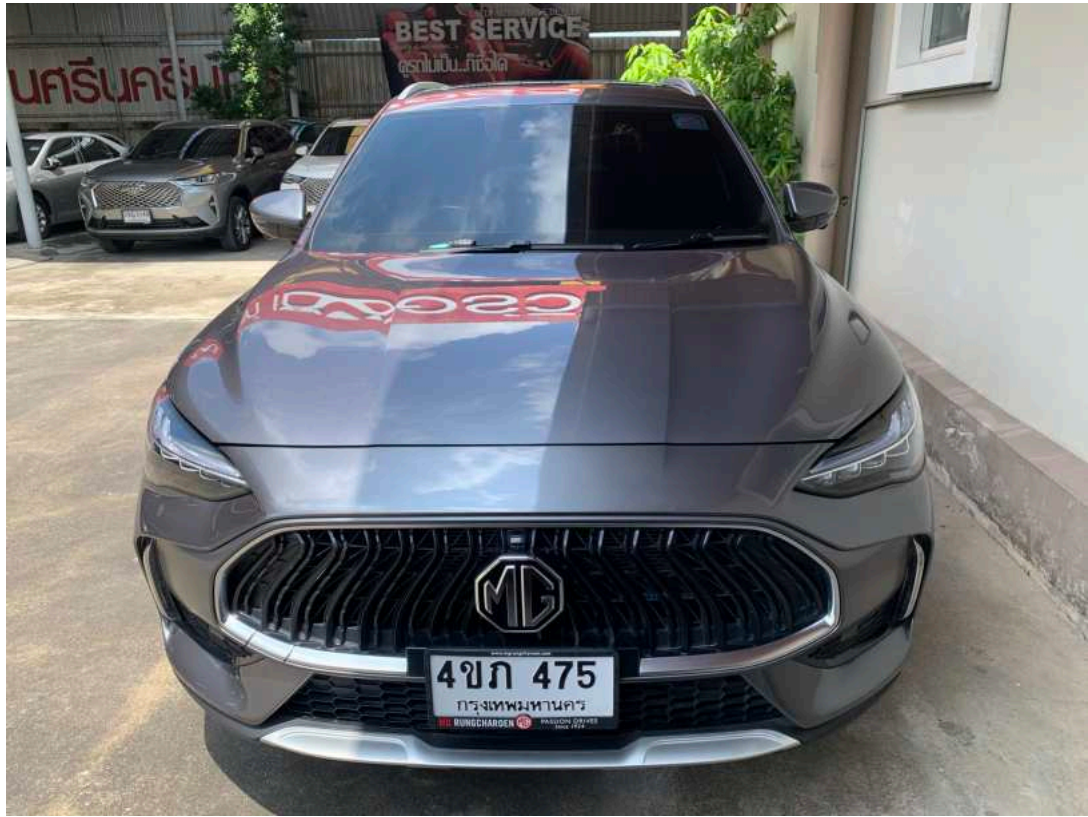
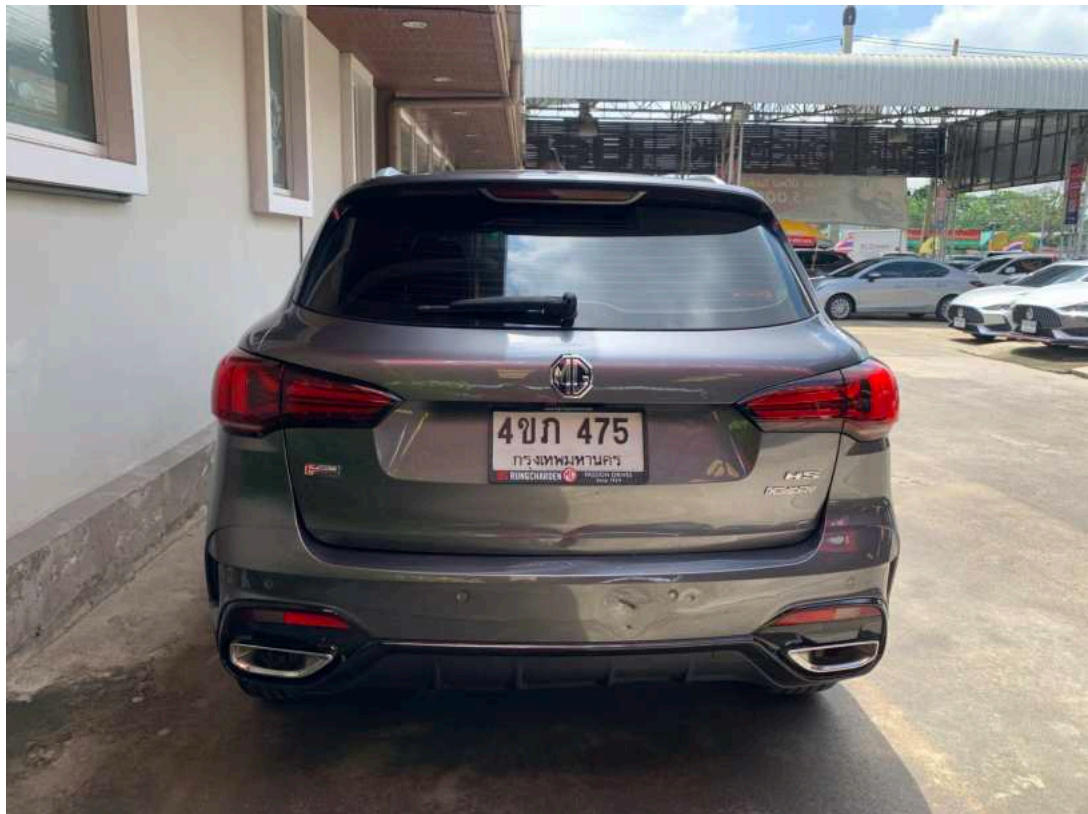
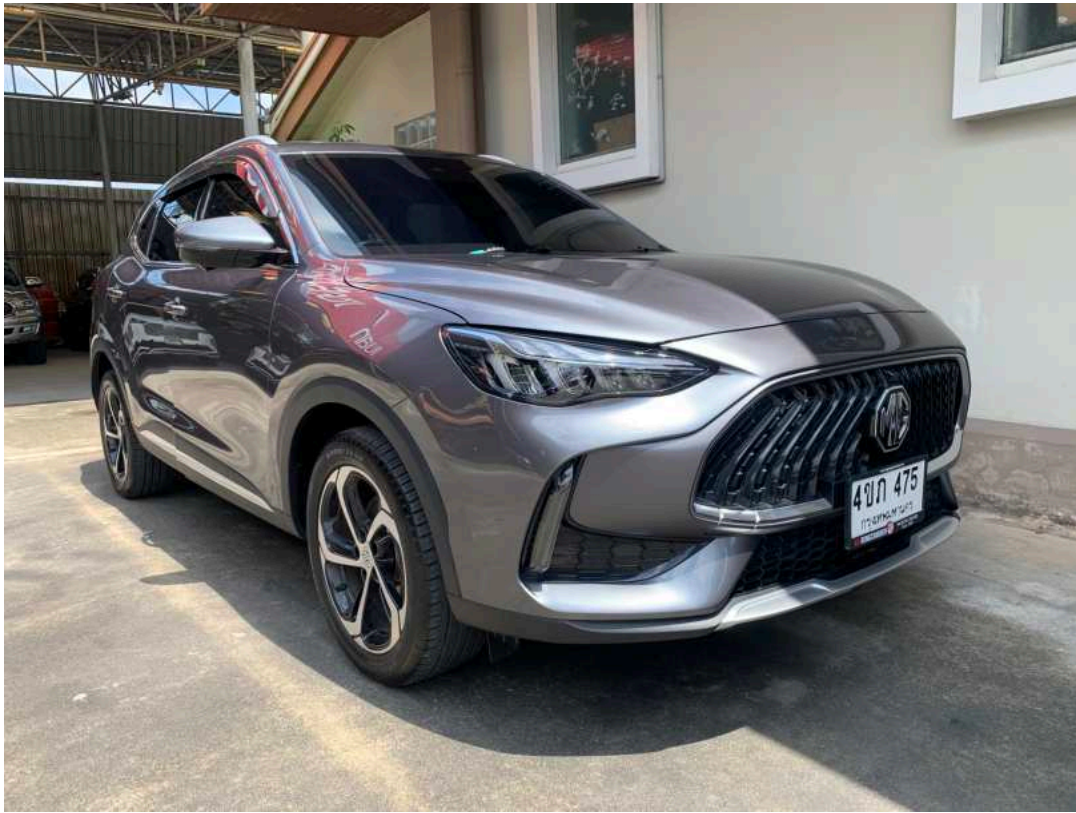
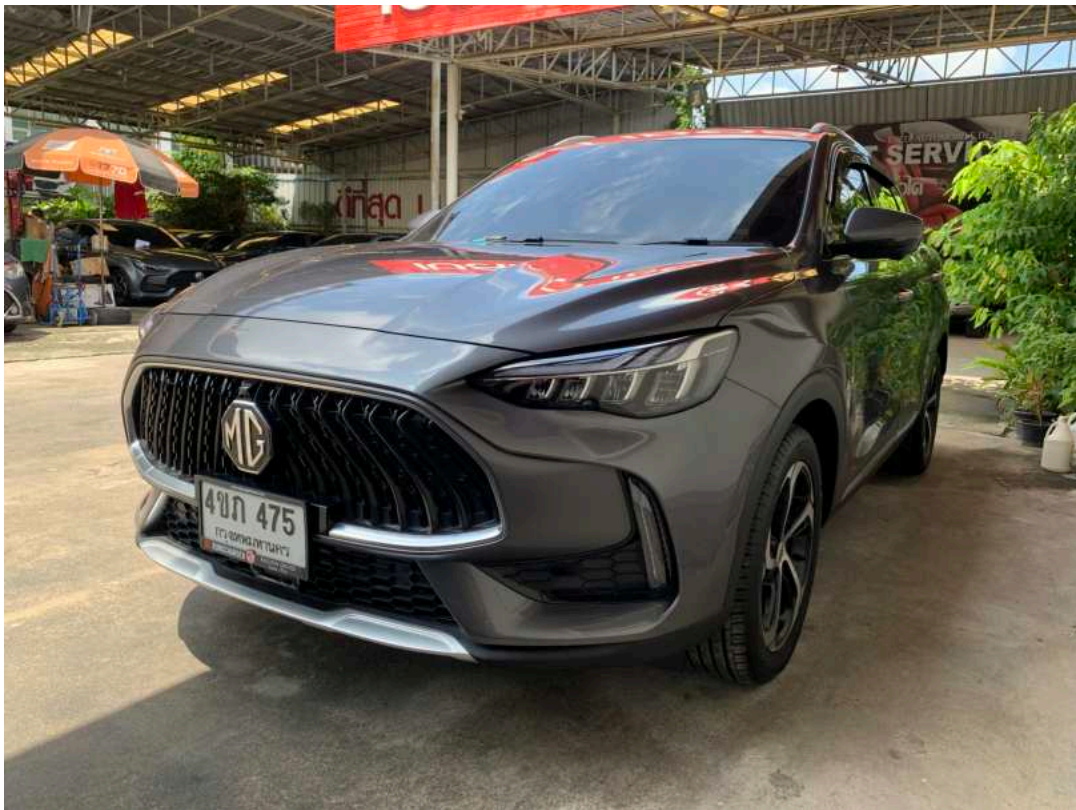
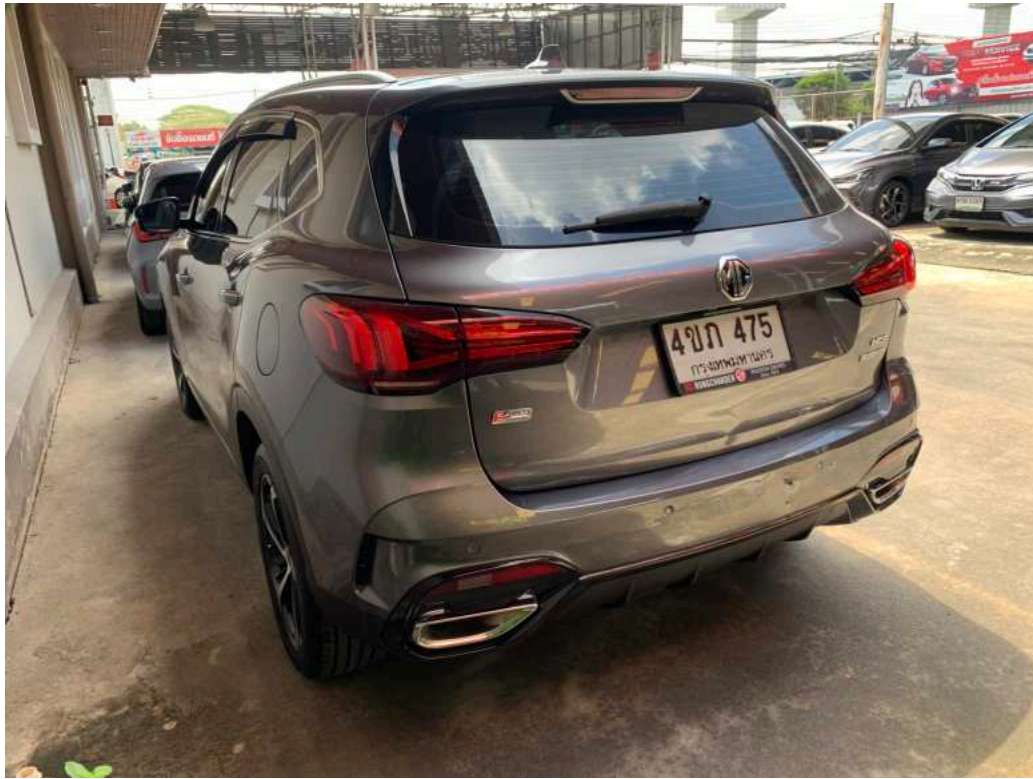
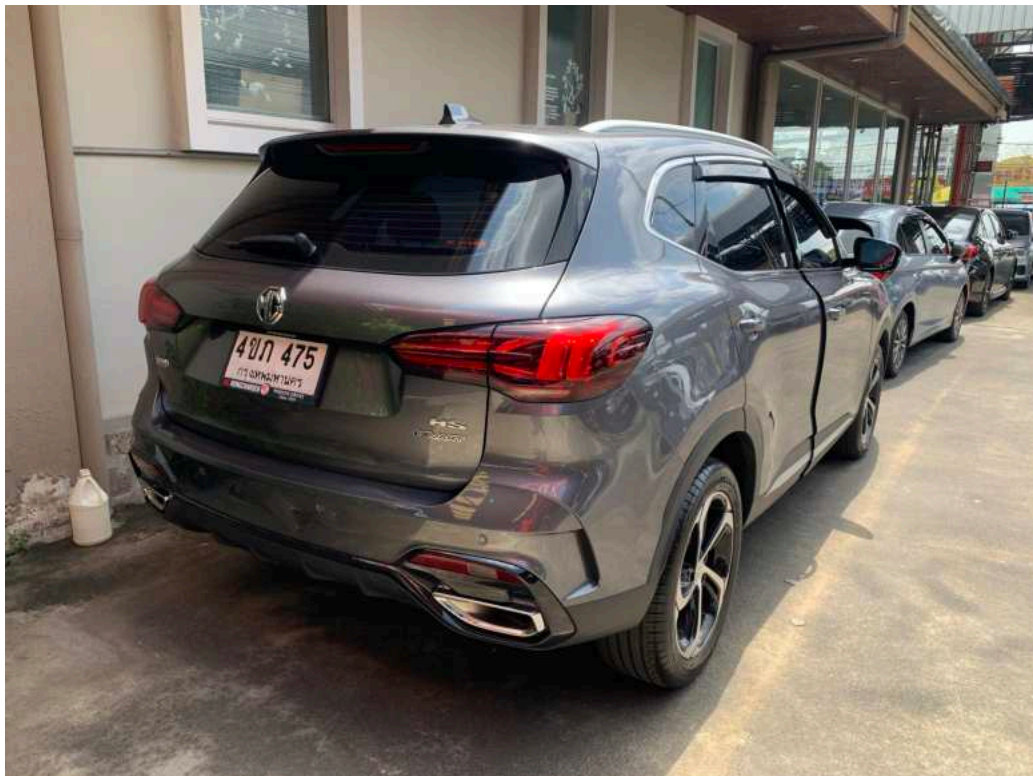
ภาพภายนอก

ประเมินสภาพรวม: ผ่าน
รายการที่รื้อการแก้ไข: ไม่พบรายการแก้ไข
ชิ้นส่วนประกอบตัวถังรถ

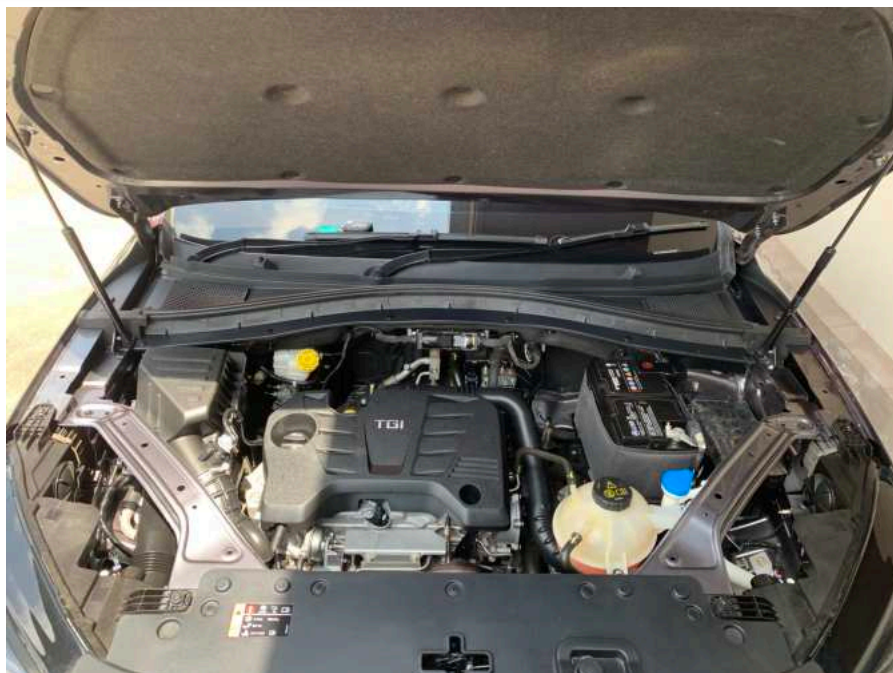
ภาพห้องเครื่อง

- ✓ รอบเดินเบาของเครื่องยนต์ปกติ
- ✓ ไม่มีปัญหาการสตาร์ทเครื่อง
- ✓ ระบบระบายความร้อนเครื่องยนต์แสดงค่าปกติ
- ✓ ไม่เกิดเสียงจากชิ้นส่วนหรือสายพานหน้าห้องเครื่อง
- ✓ ระบบเบรคไม่มีรอยร้าวซึม
- ✓ เครื่องยนต์ไม่มีคราบ/รอยร้าวซึม

Voltage	12.22	V
Rating	760	CCA
Current	821	CCA
Internal resistance	3.4	mΩ
State of Charge	52	%
State of Health	100	%
Status	GREAT

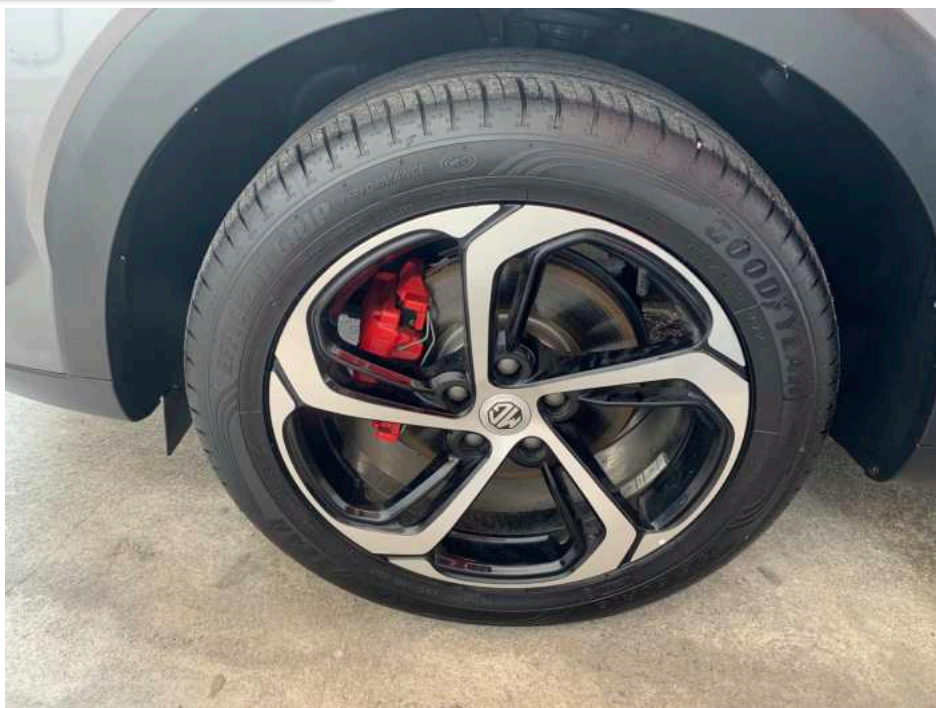
ขอบยาง ล้อ

รายการตรวจ 8 รายการ	สถานะ
5.1 สภาพยางรถยนต์, สัปดาห์/ปี ผลิต Tires Appearance, Year	ดี (Good)
5.2 สภาพล้อ, ฝาครอบล้อ Wheel Rims Appearance	ดี (Good)
5.3 ล้อและยางอะไหล่ Spare Tire & Rim	ดี (Good)
5.4 คาลิเปอร์เบรก และท่อน้ำมัน Brake Hose Callipers & Pipes	ดี (Good)
5.5 ผ้าดิสเบรก (หน้า/หลัง) Brake Pads (Front/Rear)	ดี (Good)
5.6 จานดิสเบรก (หน้า/หลัง) Brake Discs (Front/Rear)	ดี (Good)
5.7 ทรัมเบรกล้อหลัง Brakes and Drums any No Leakage	ดี (Good)
5.8 การทำงานของเบรกมือ Park Brake function	ดี (Good)

28/22

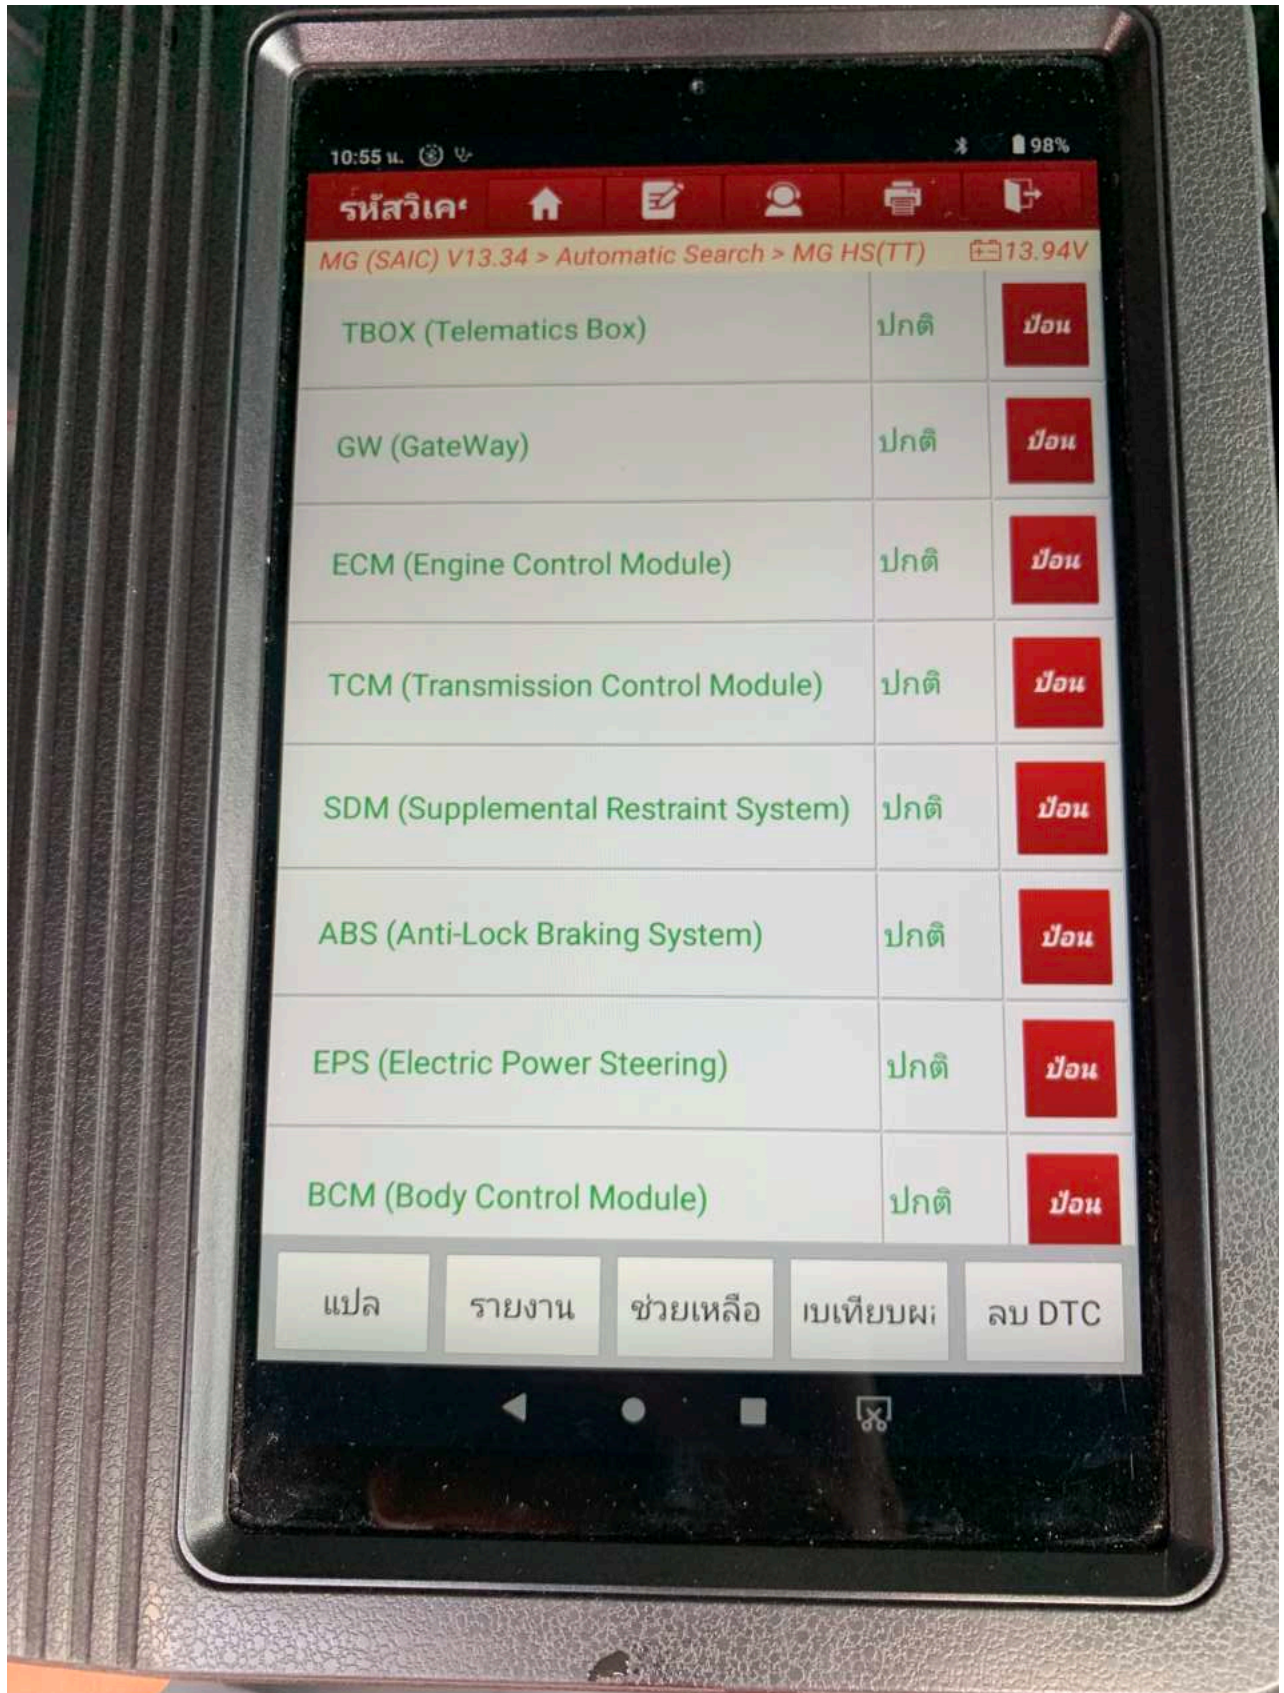
ภาพ OBD

2.17 ตรวจจับพฤติกรรมรถ, ความเร็ว และเครื่องยนต์
OBD II On-Board Diagnostics (OBD)

ดี (Good)
