# Vehicle Inspection Report

## สรุปผลการตรวจสอบ (Inspection Summary)

ยี่ห้อ/รุ่น (Brand/Model): BENZ E350 e 2.0 AT AVANTGARDE	วันที่ตรวจสอบรถยนต์ (Date of Inspection): 23-03-64
หมายเลขตัวถัง (VIN): WDD2130506L019777	เลขคำขอบริการ (Job No.) : I021/0011-16
หมายเลขเครื่องยนต์ (Engine No.): 27492031584088	Vehicle Picture:  
ปีที่ผลิต (Build Date): 2019	
สีรถ (Color): เทา	
ระยะการใช้งาน(Mileage): 28,770 กม.	
หมายเลขทะเบียน (No. Plate): กจ 8888	
วันครบกำหนดชำระภาษี (Registration Expiry): -	
ชื่อลูกค้า (Customer Name): NATTCARRS	
ที่อยู่(Address): กาญจนภิเษก	
โทรศัพท์ (Tel): 083-443-6359	
สถานที่ตรวจสอบรถ (Inspection Place): NATTCARRS

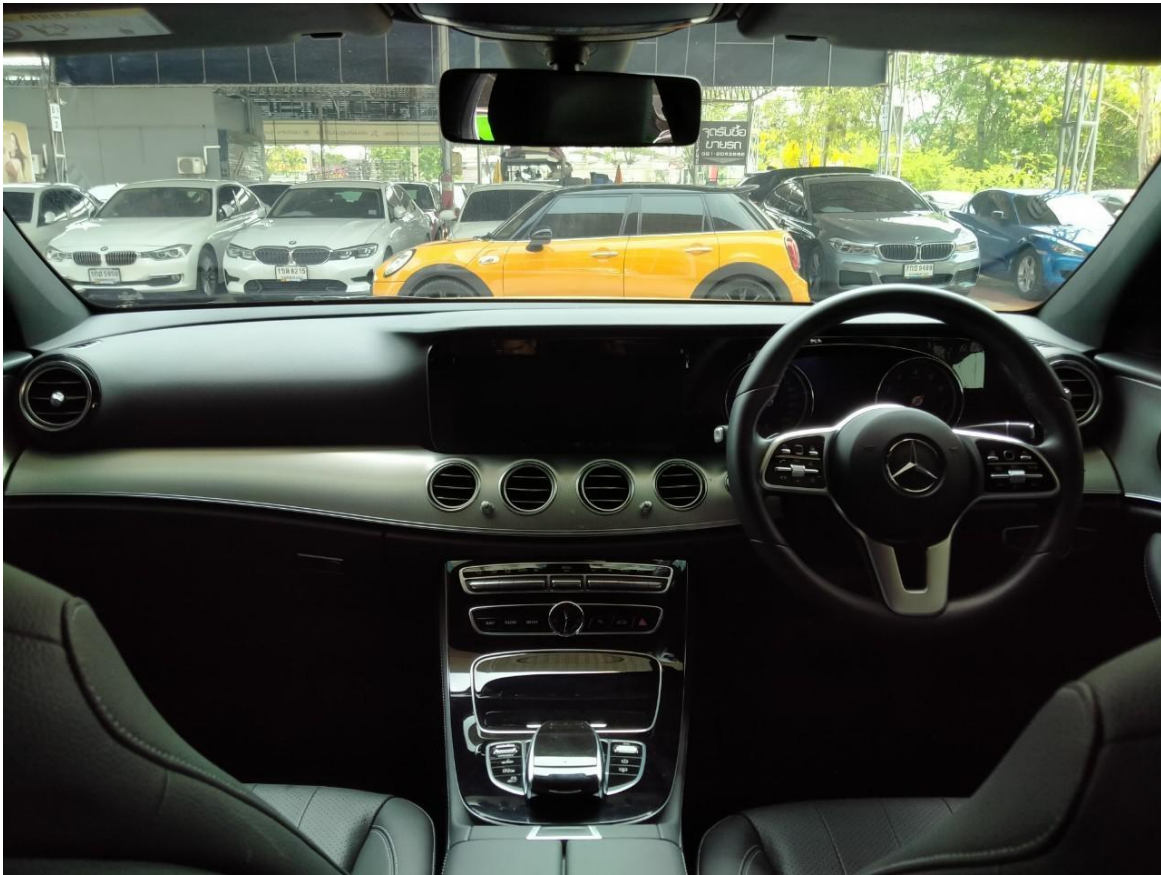
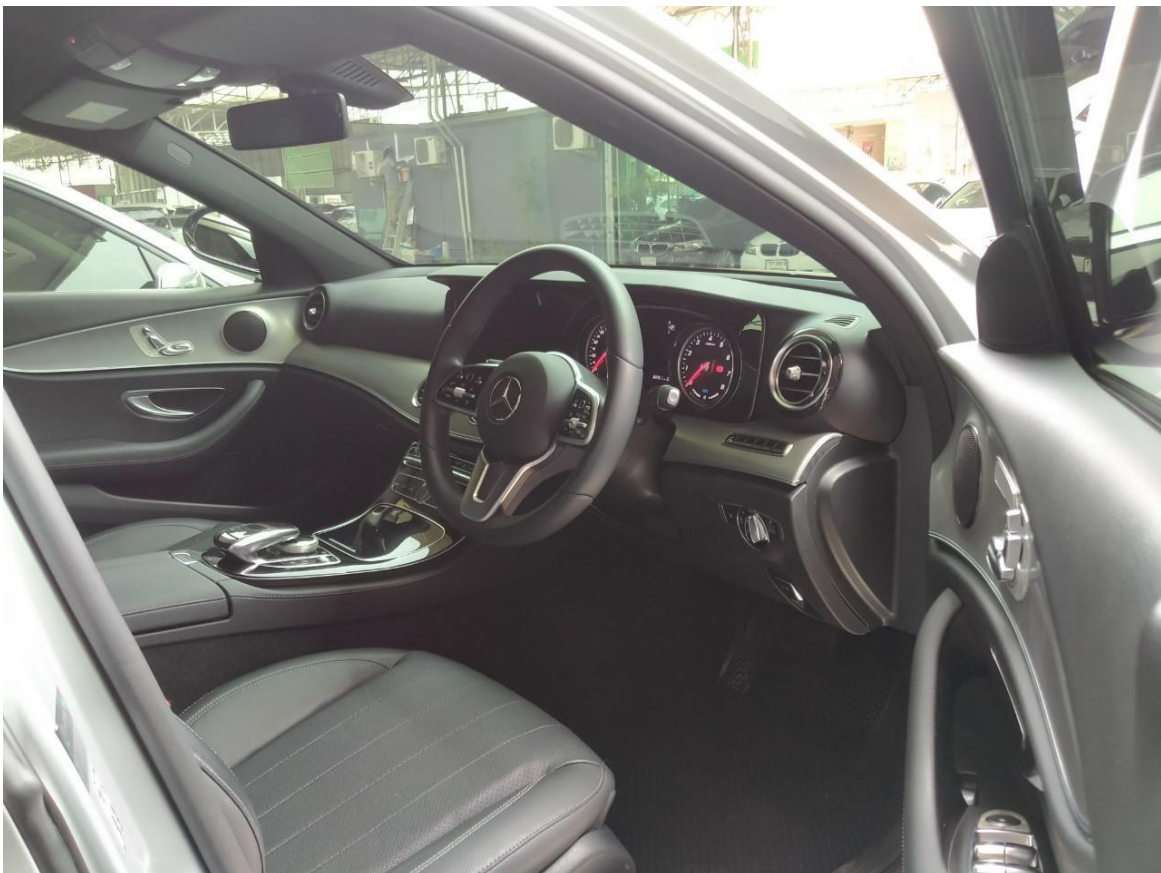
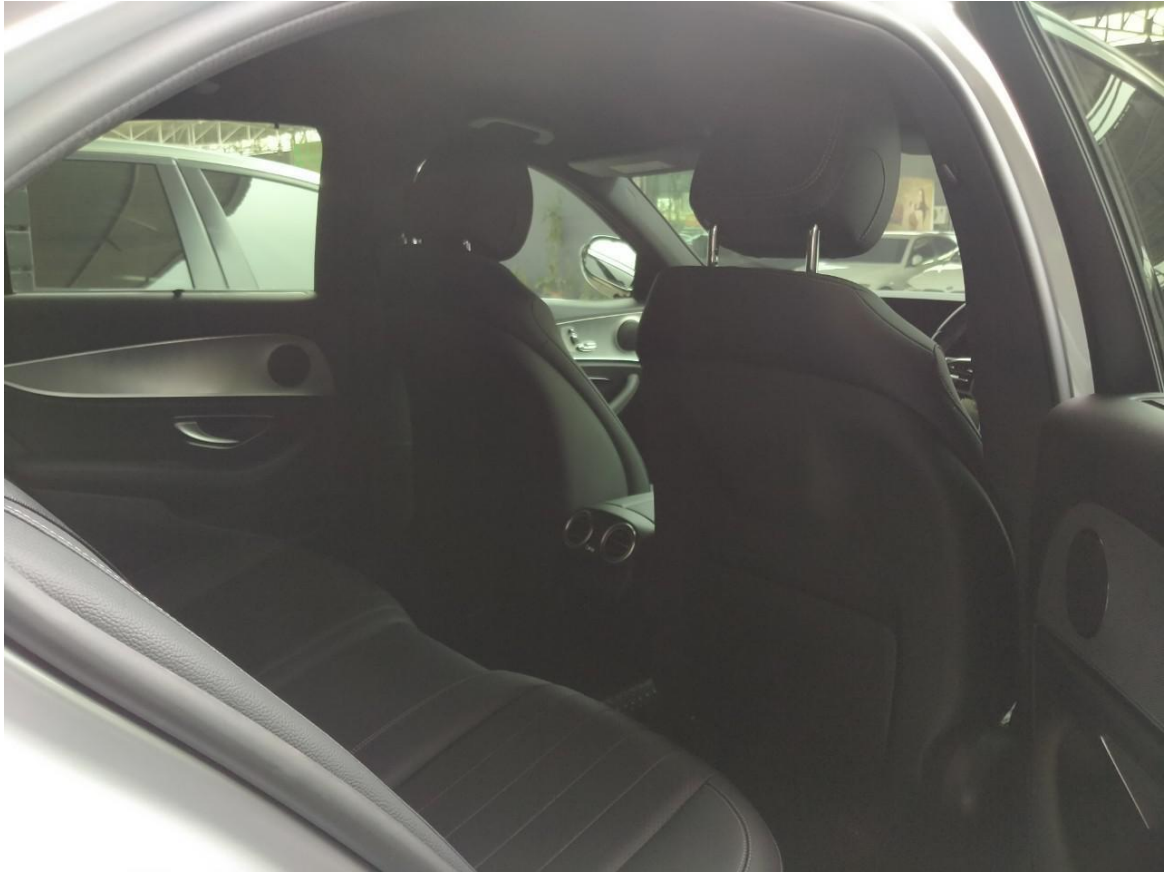
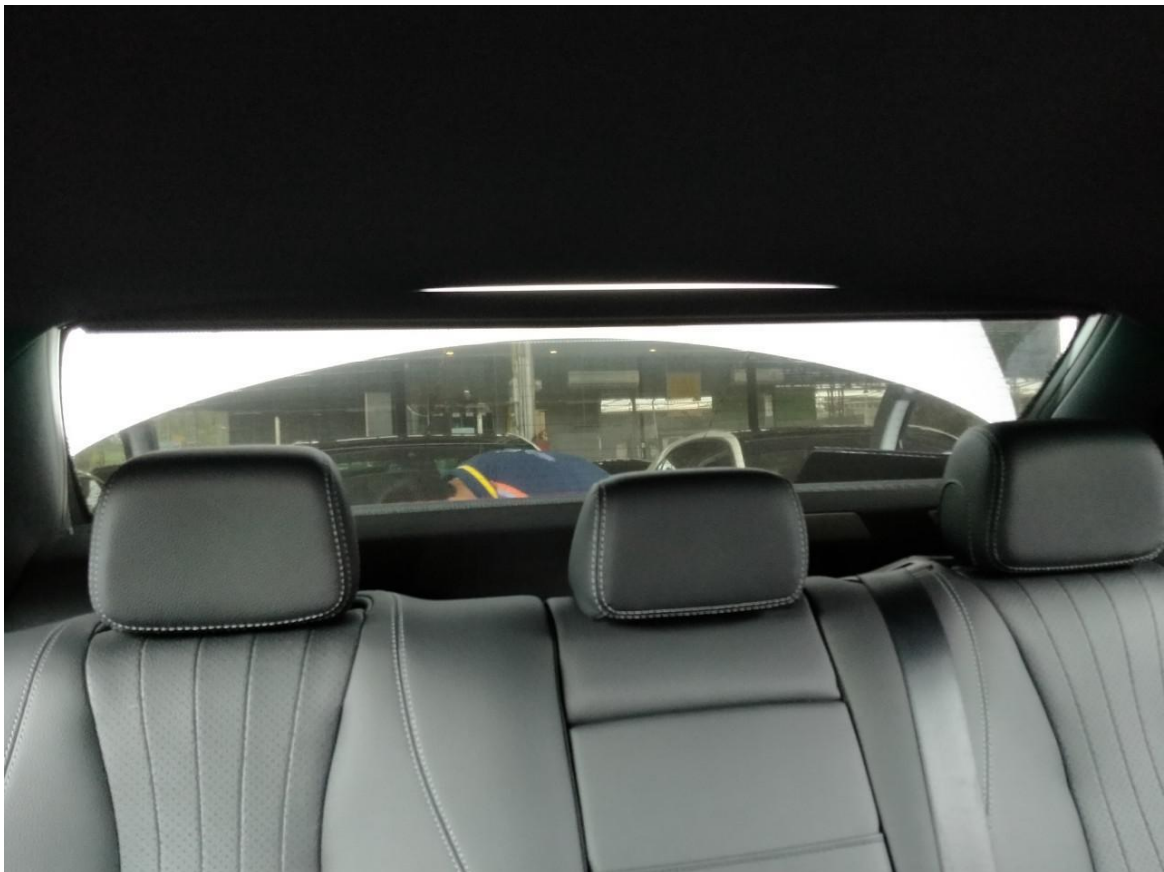
ภาพภายในด้านหน้า หลัง และ จุดบกพร่อง - Interior Visual Details (Front, Rear and/or Defect):

ที่นั่ง สภาพ Seat Appearance	สภาพตามอายุการใช้งาน
	การทำงาน การปรับ และการล็อค เบาะ Seat Adjust functional	ทำงานได้ดี
	สภาพ รางใต้เบาะ Seat slide adjust rail	สภาพตามอายุการใช้งาน
	เข็มขัดนิรภัย Seat Belts	สภาพตามอายุการใช้งาน
	อื่นๆเพิ่มเติม Others	N/A

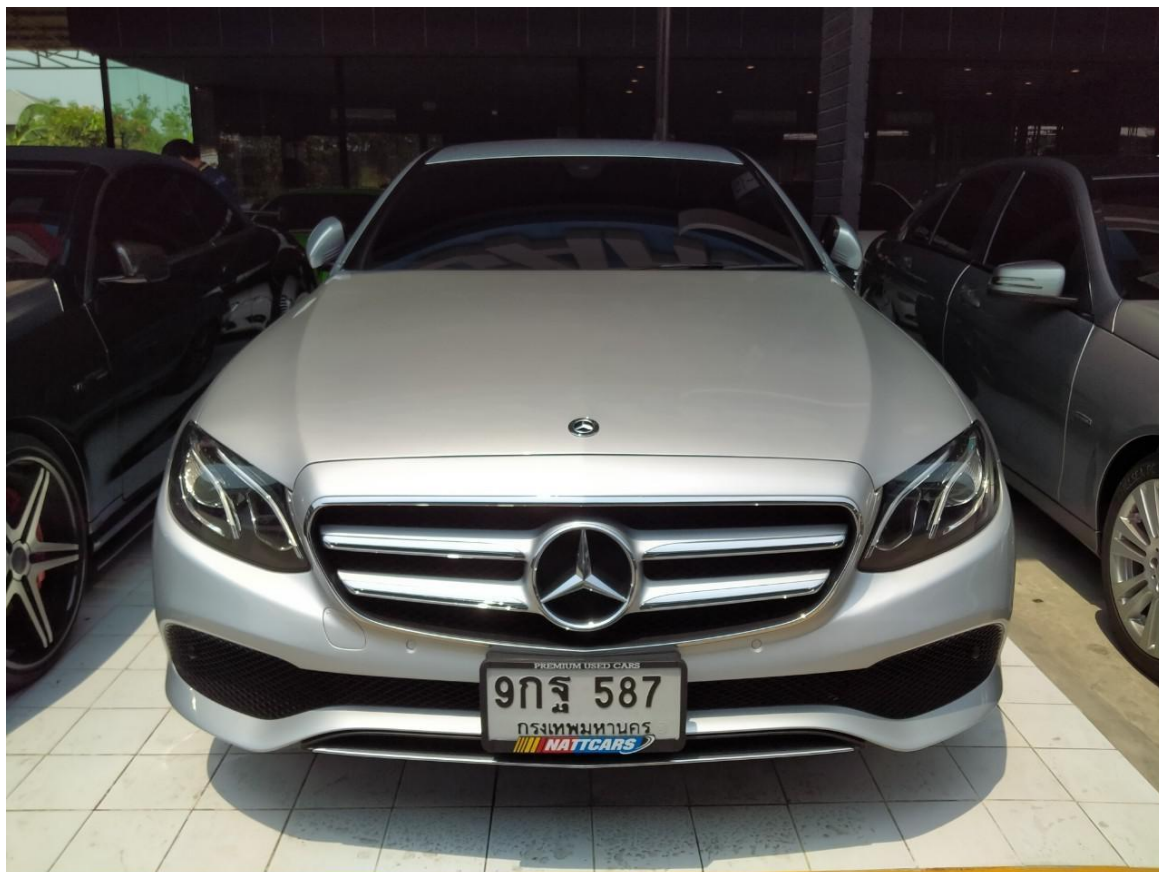
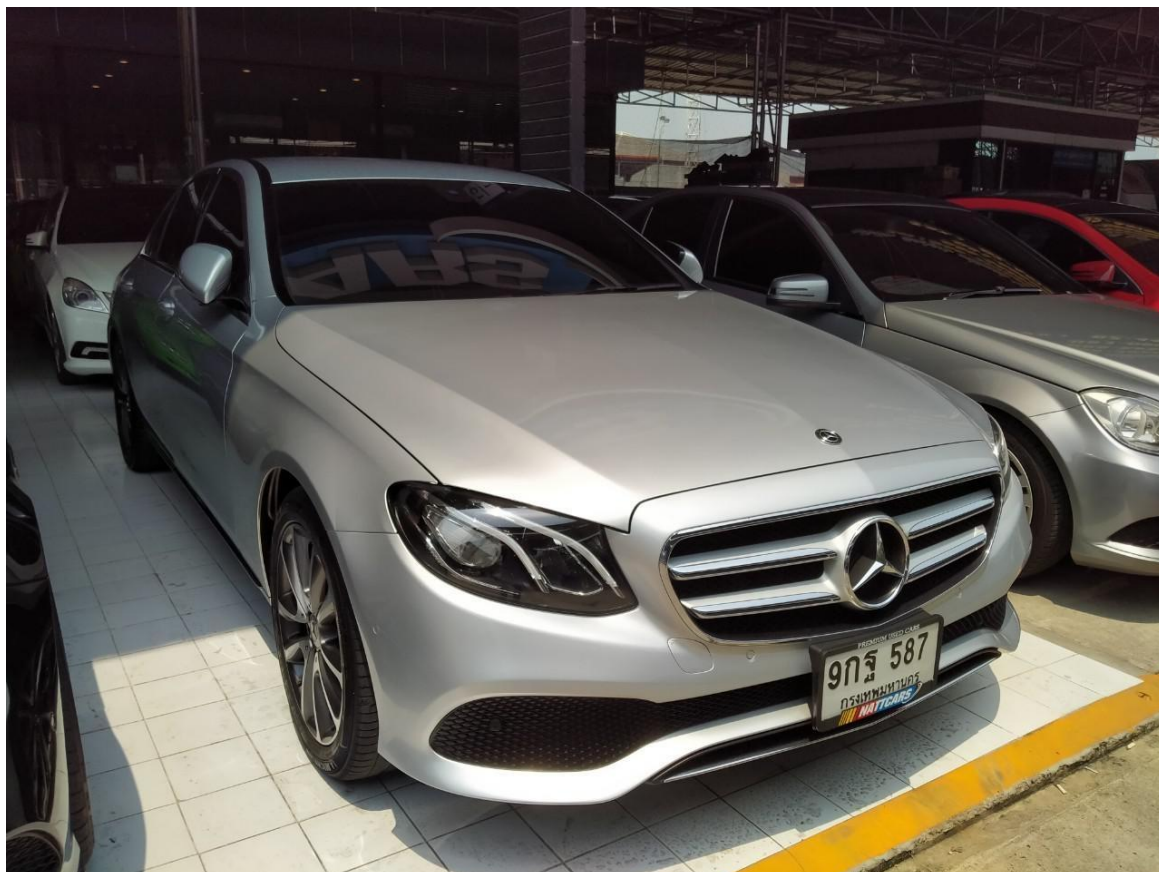
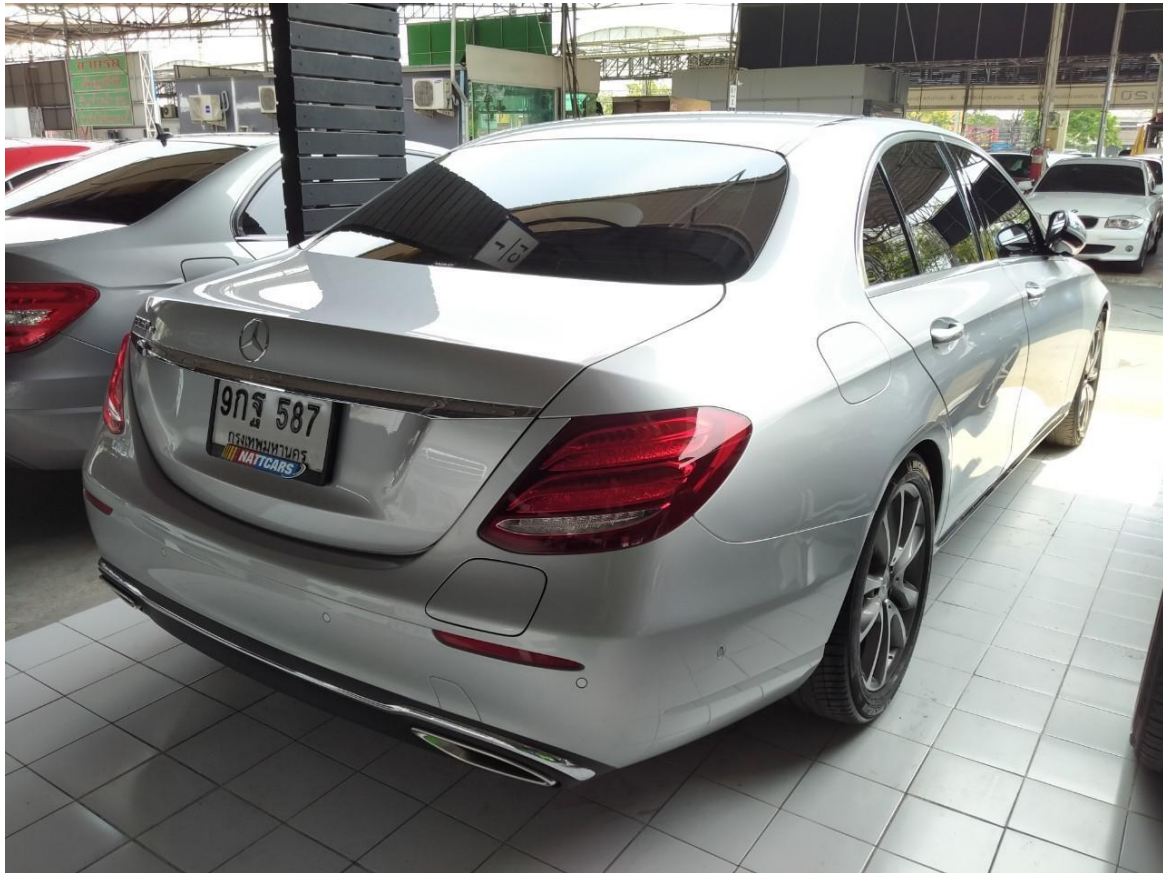
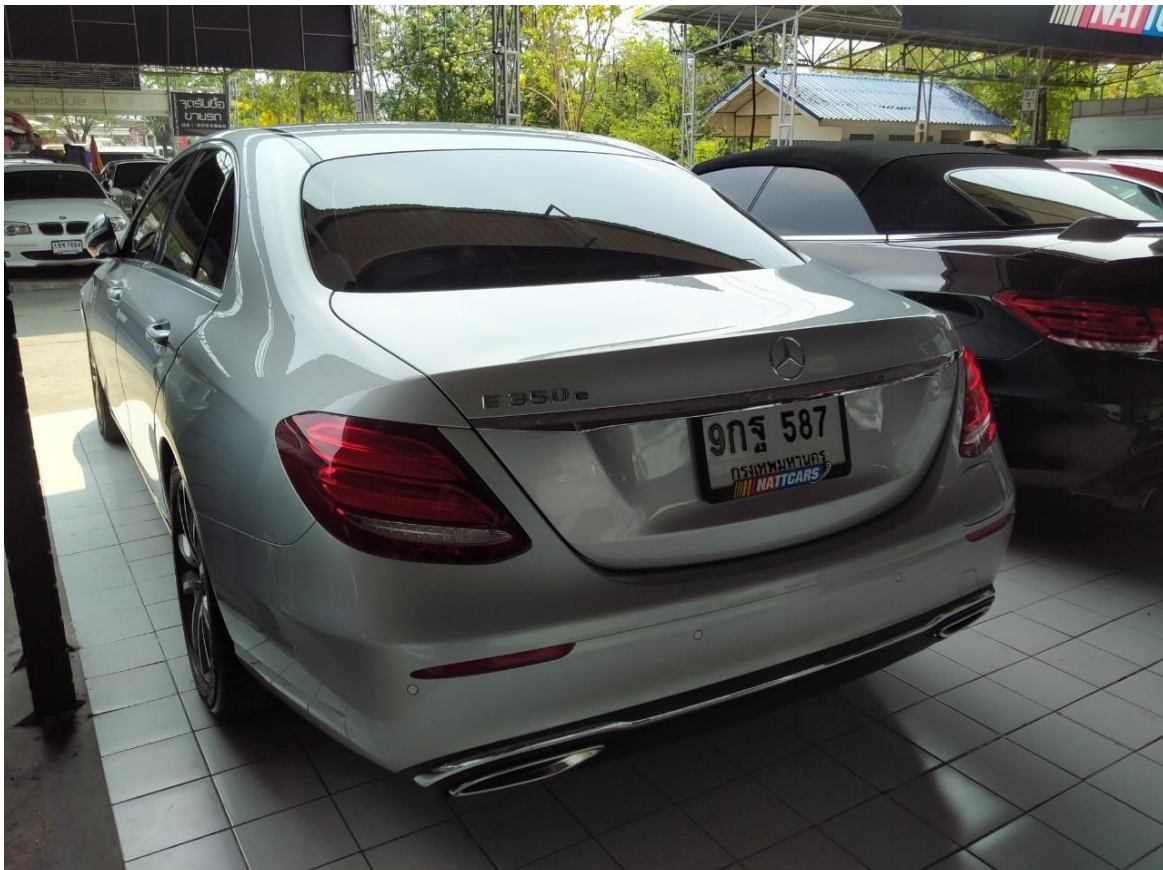
ภาพภายนอก - Exterior Visual Details:

กันชนหน้า Front Bumper	สภาพดี

คาน รับกันชนหน้า (ขวา) Front Side Member (Right) Appearance	สภาพดี
 	คาน รับกันชนหน้า (ซ้าย) Front Side Member (Left) Appearance	สภาพดี
 	ฝากระโปรงหน้ารถ Bonnet	สภาพดี

กระจกบังลมหน้า Windshield	สภาพดี
 	หลังคา Roof	สภาพดี
 	สภาพ และการทำงาน หลังคาชั้นรูป หลังคาเปิดประทุน Sunroof/Convertible functional and appearance	N/A
 	แก้มบังโคลนหน้าขวา Front Right Wing	สภาพดี

ประตูหน้าขวา Front Right Door	สภาพดี
 	ประตูหลังขวา Rear Right Door	สภาพดี
 	ประตูเลื่อนด้านขวา Sliding Right Door	N/A
 	แก้มบังโคลนหลังขวา Rear Right Wing	สภาพดี
 	บันไดขายน้าด้านขวา Right Rocker Panel	สภาพดี
 	แก้มบังโคลนหน้าซ้าย Front Right Wing	สภาพดี

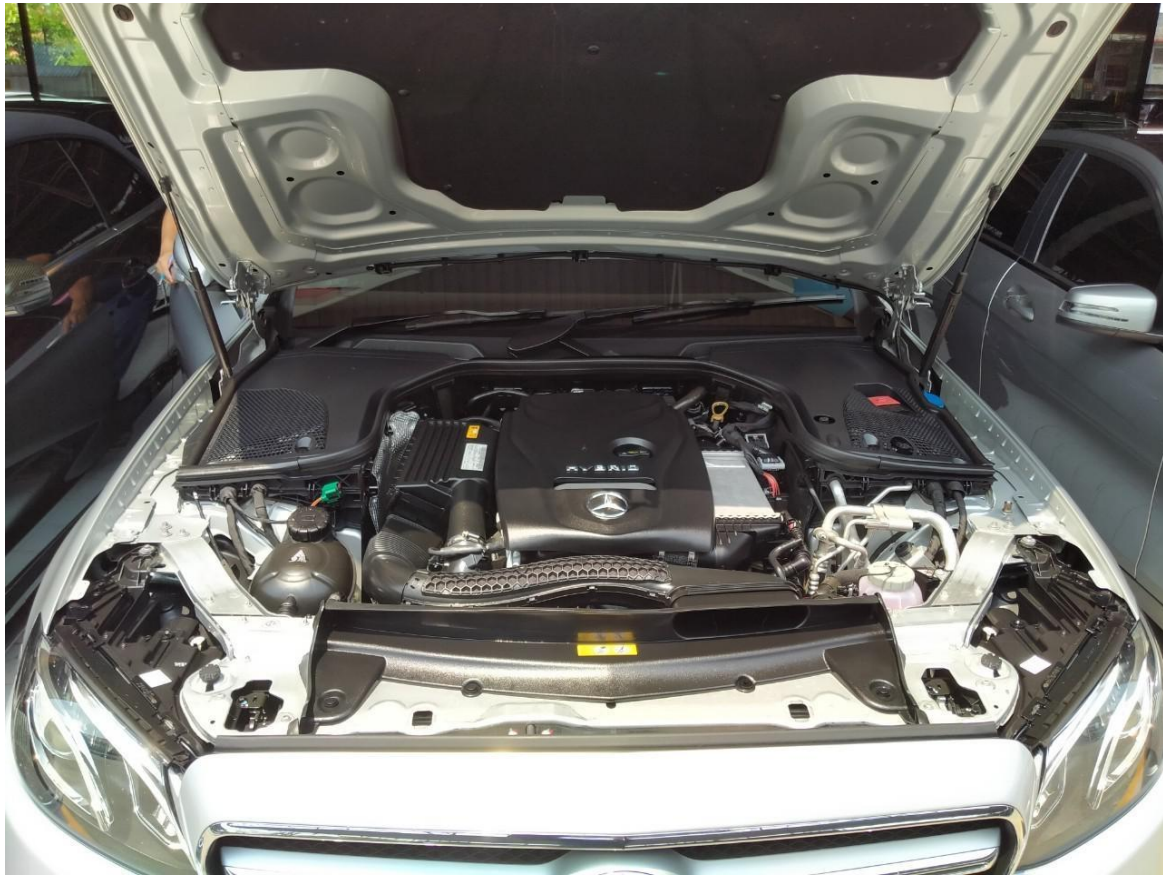
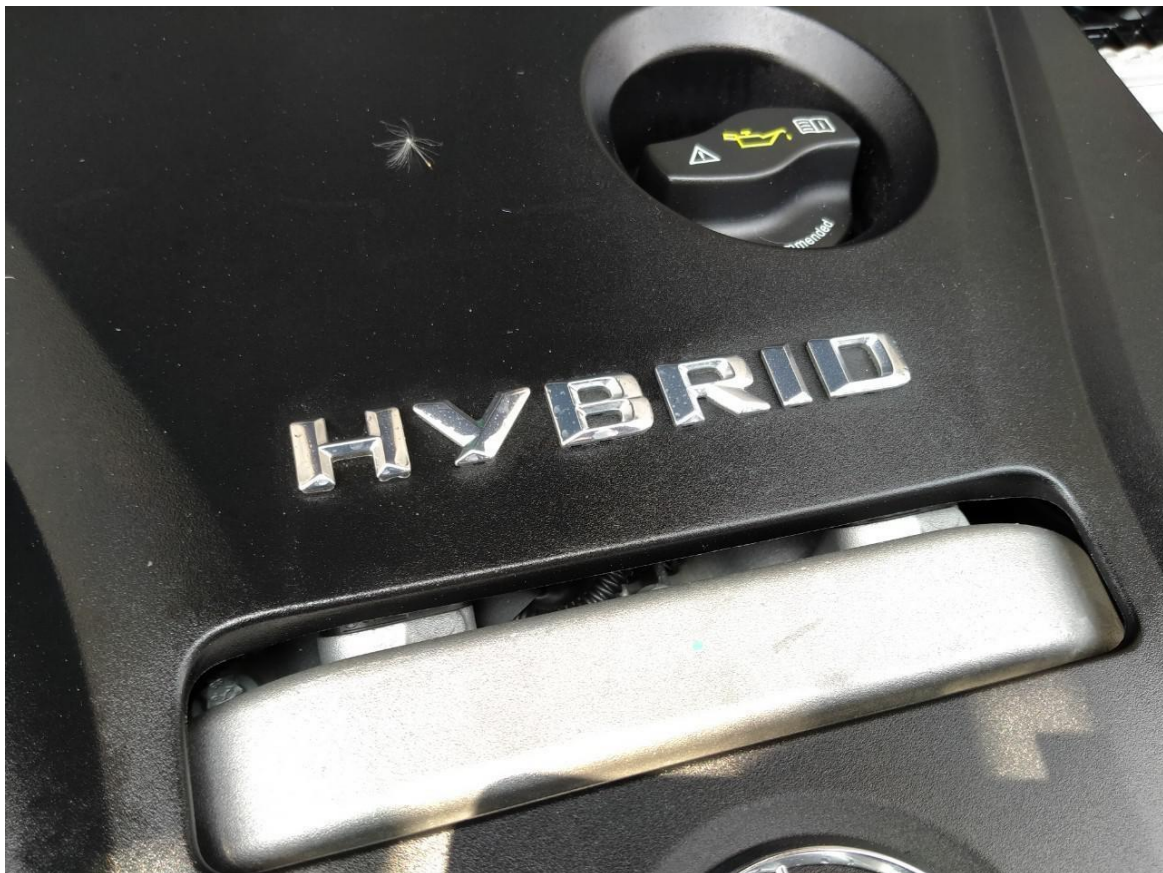
ภาพห้องเครื่อง - Engine Bay Visual Details:

การทดสอบ แบตเตอรี่ Battery Test	<b>Battery Test</b>		<b>Charging System Test at 2000 rpm</b>	
	Voltage	13.12	V	Voltage	V
	Rating	850	CCA	Status	
	Current	788	CCA	<b>Start System Test</b>	
	Internal resistance	4.99	mΩ	Start Voltage	V
	State of Charge	100	%	Status	
	State of Health	100	%	<b>Max. Load Test at 2000 rpm</b>	
	Status	Great		Max. Load	V
	Test Date	23.03.64		Voltage	
				Status
