1024/0021-7

Mercedes-Benz C250 2.0 AMG Dynamic

Feb 20, 2024

Vehicle Inspection Report

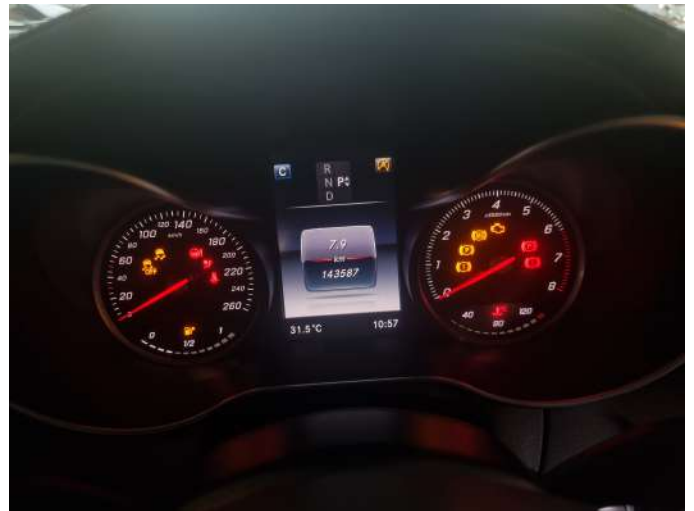
รูปเลขไมล์ (Mileage Picture) : ▾

143587

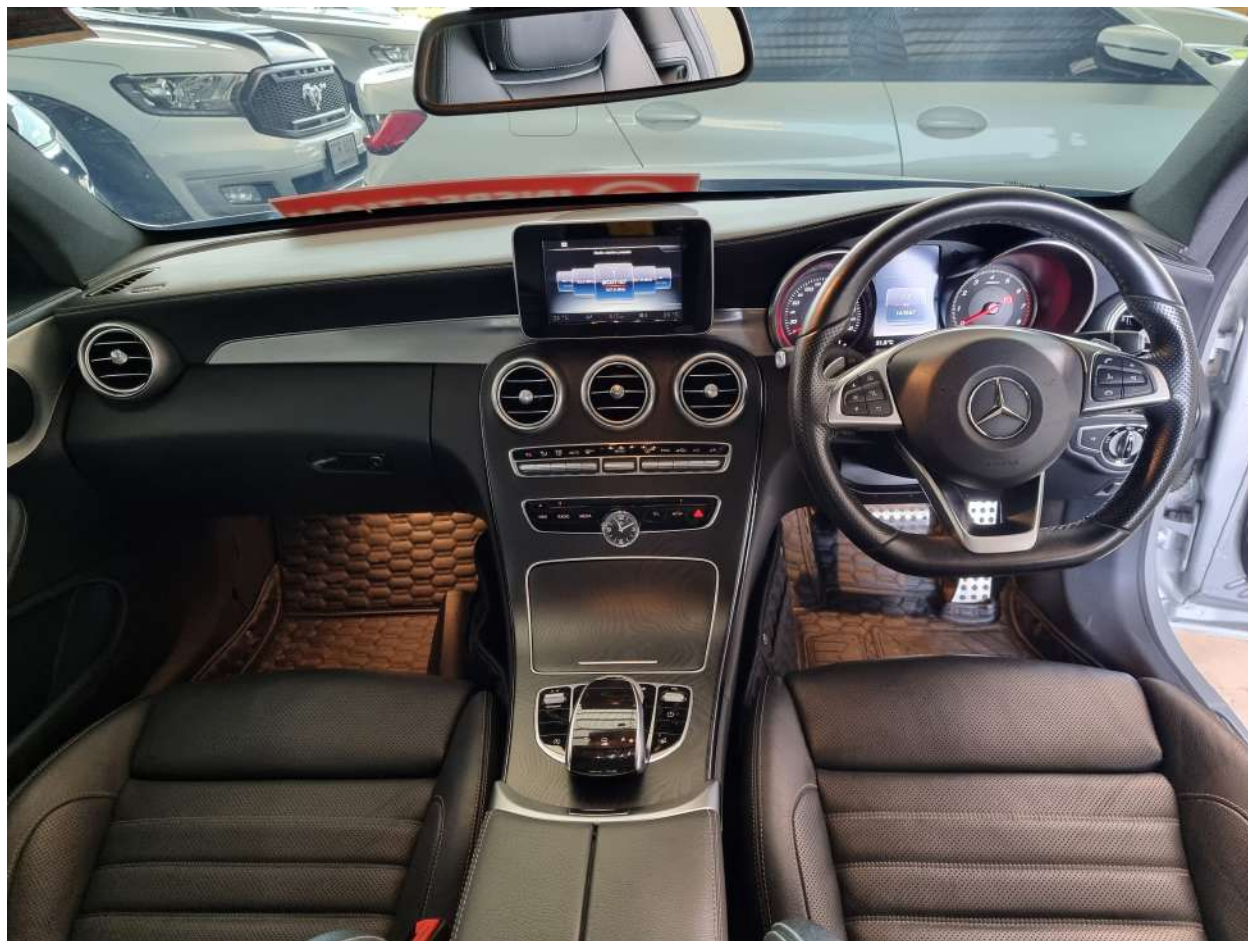
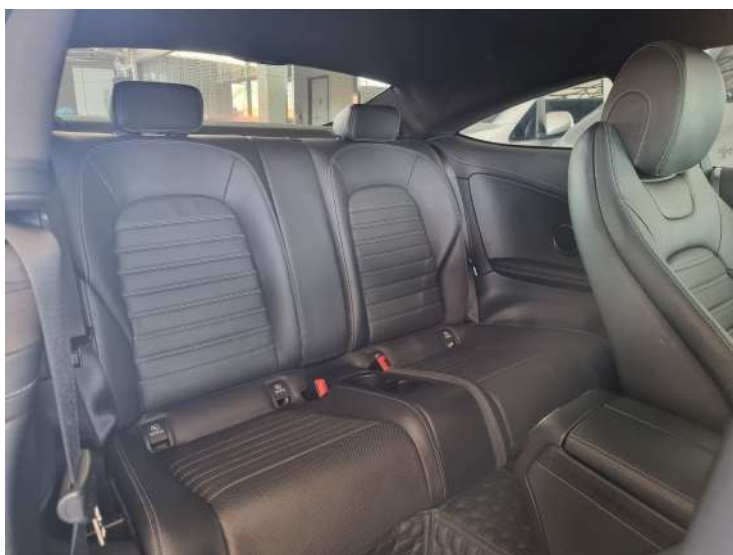
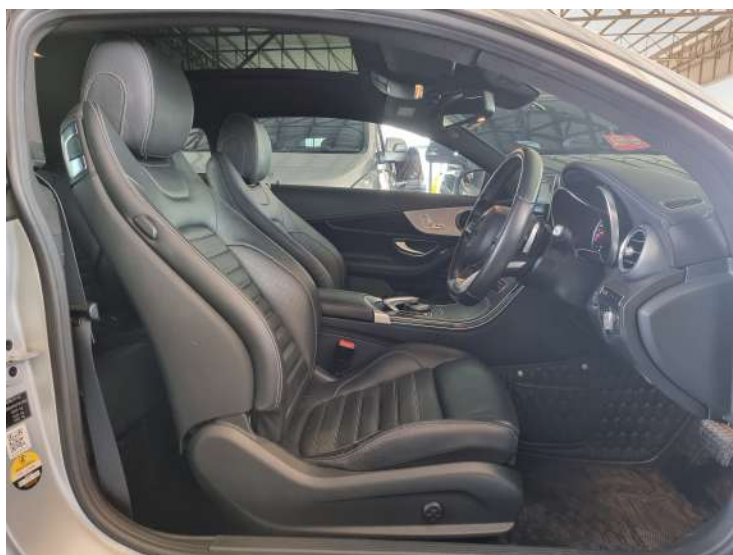
ภาพภายใน

ประเมินสภาพรวม: ผ่าน
อุปกรณ์หลัก/อุปกรณ์เสริมขณะขับที่:

- ✓ ระบบปรับอากาศ [ผ่าน]
- ✓ ไฟส่องสว่าง [ผ่าน]
- ✓ ไฟเลี้ยว/ไฟฉุกเฉิน [ผ่าน]
- ✓ หน้าปัดและมาตรวัด [ผ่าน]
- ✓ เข็มชี้ดัดนิรภัย [ผ่าน]
- ✓ แตร [ผ่าน]
- ✓ เครื่องเล่นเพลง [ผ่าน]
- ✓ ระบบปิดน้ำฝน [ผ่าน]
- ✓ เบาะนั่งยึดแน่น [ผ่าน]
- ✓ กระจกไฟฟ้า [ผ่าน]

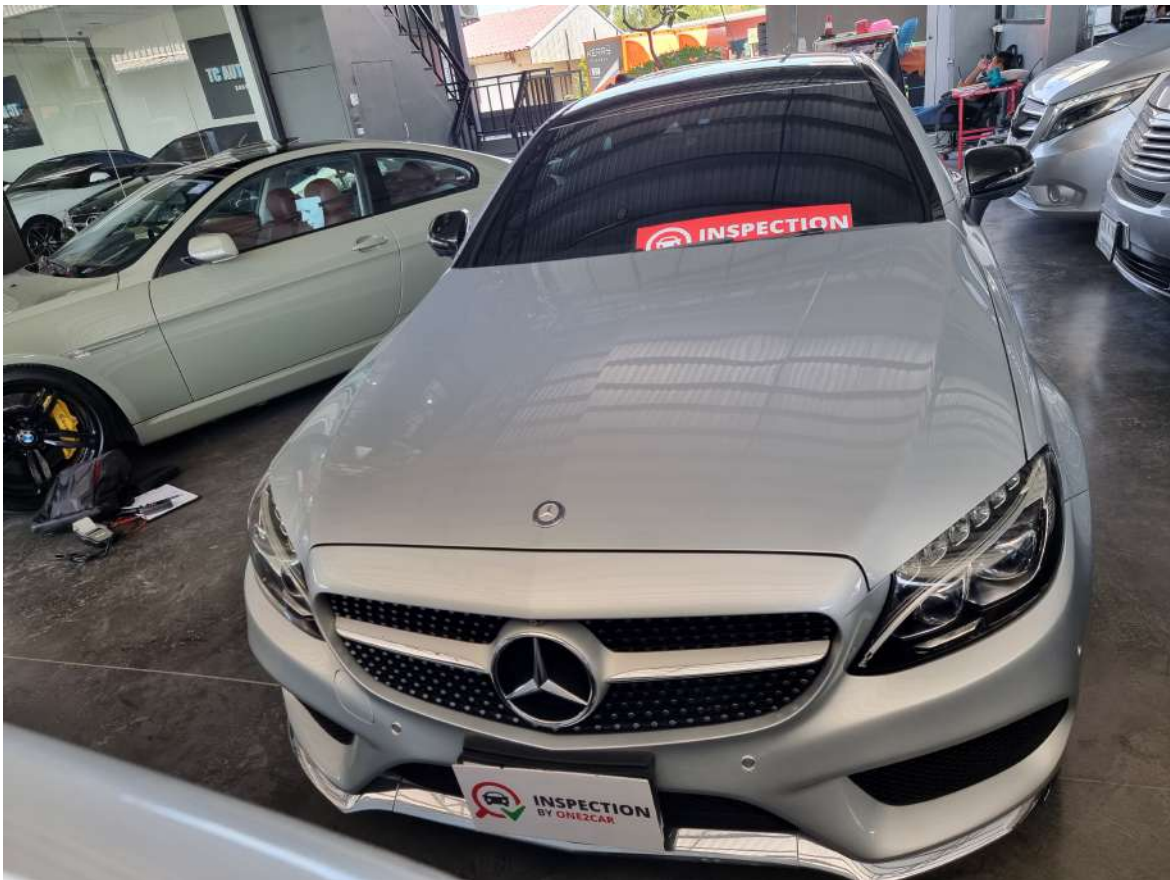
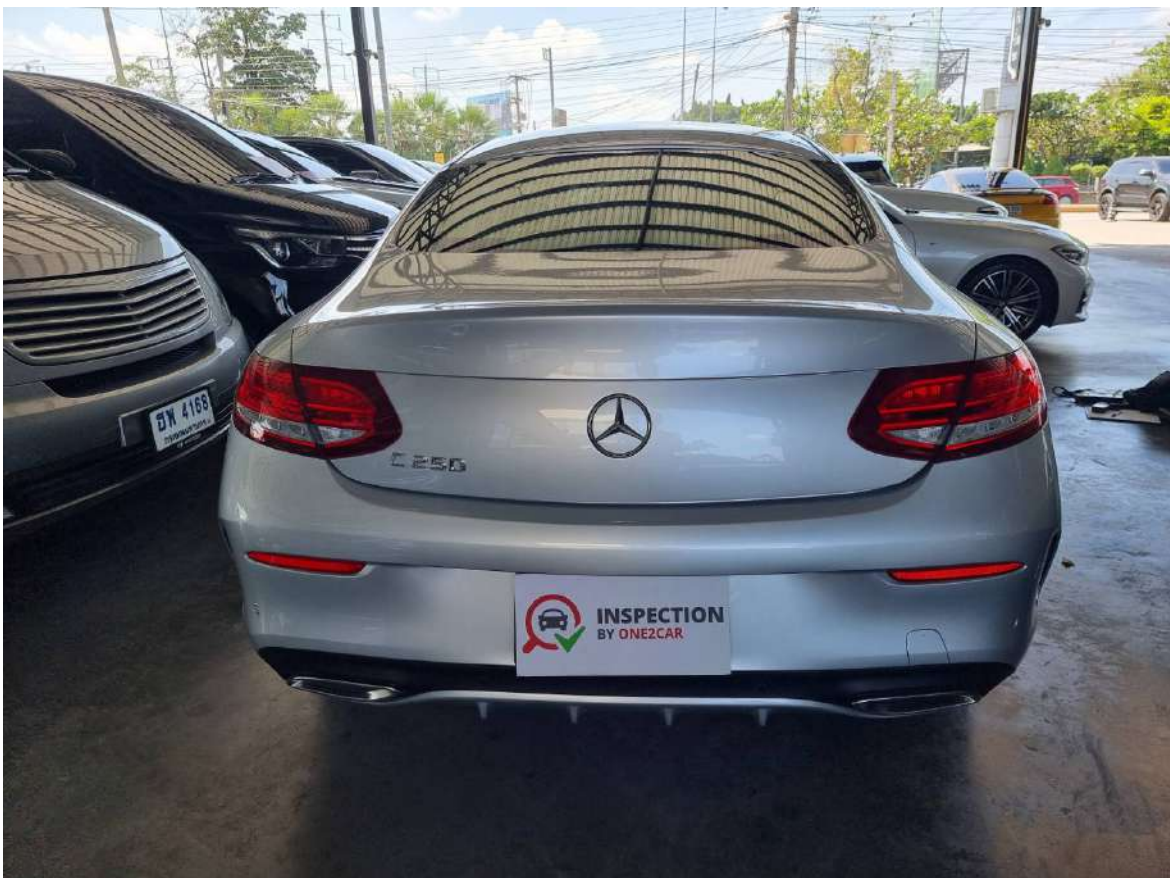
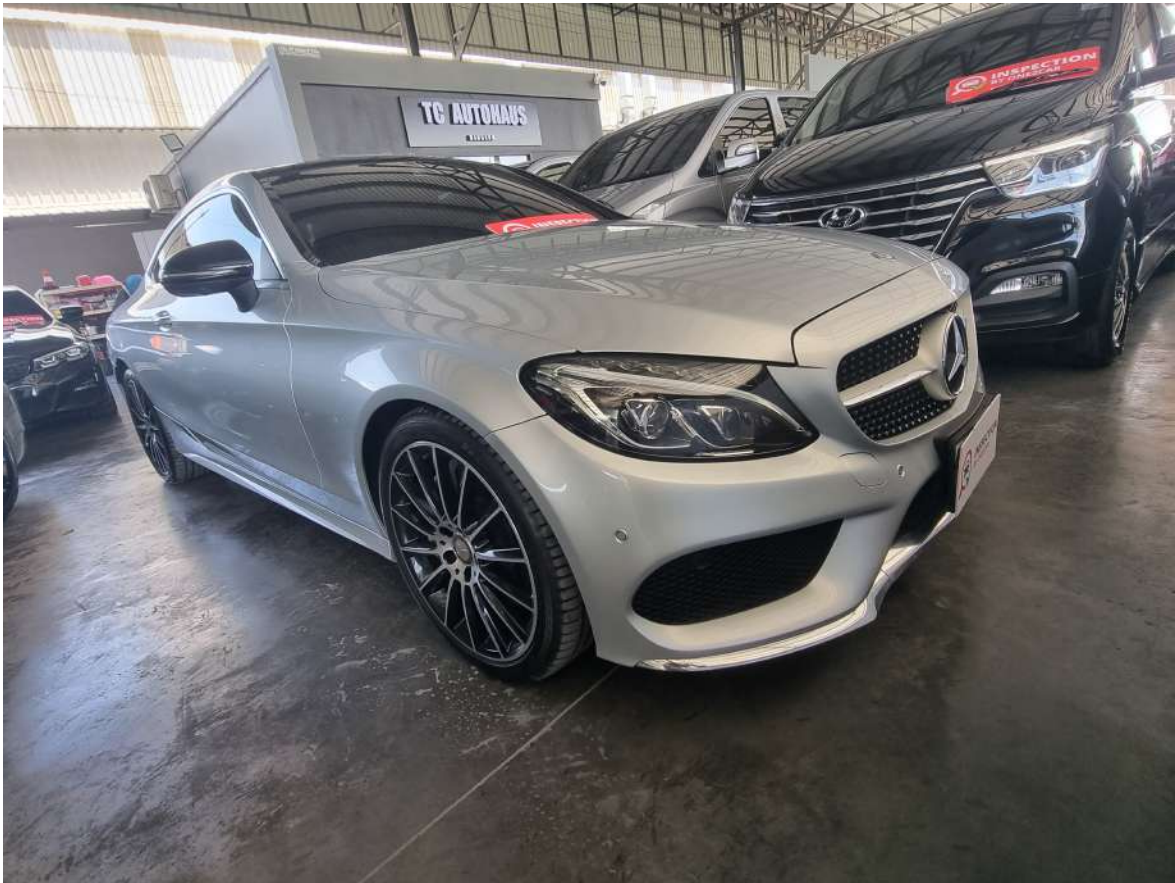
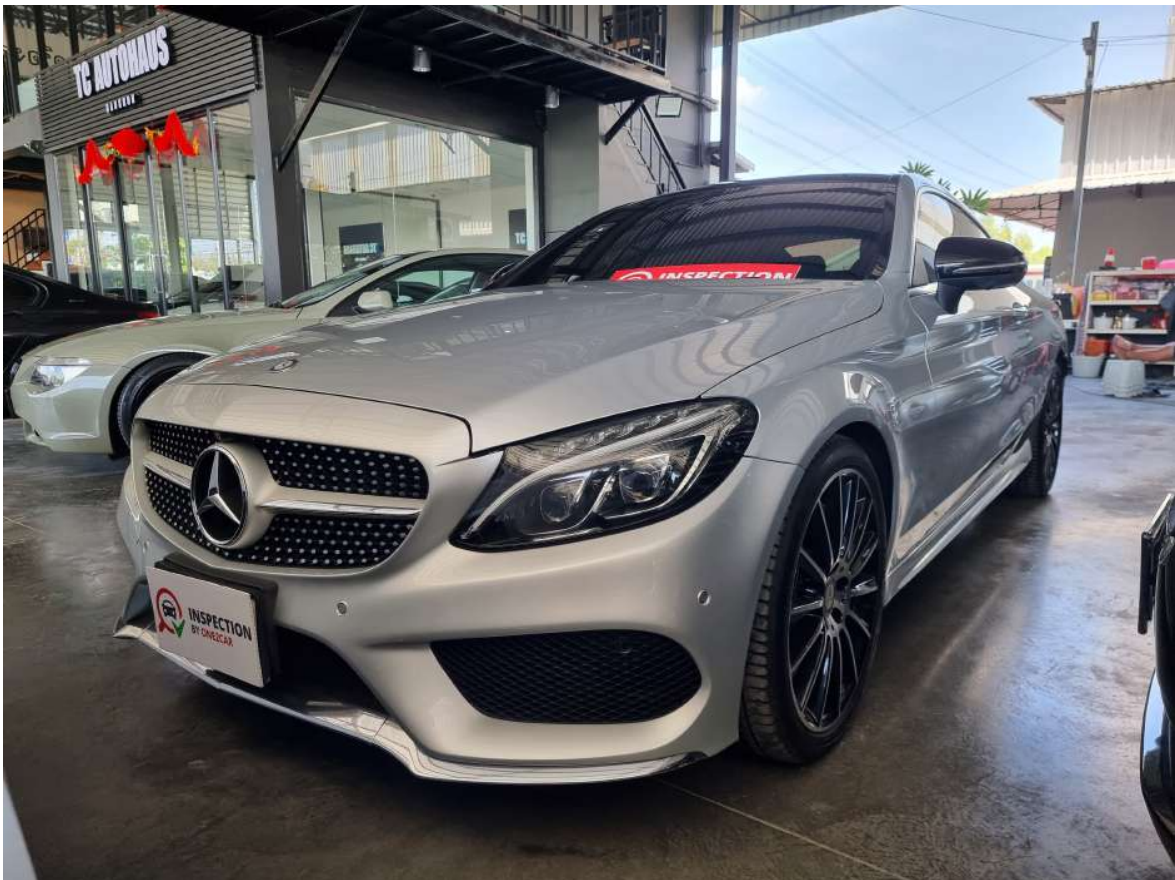
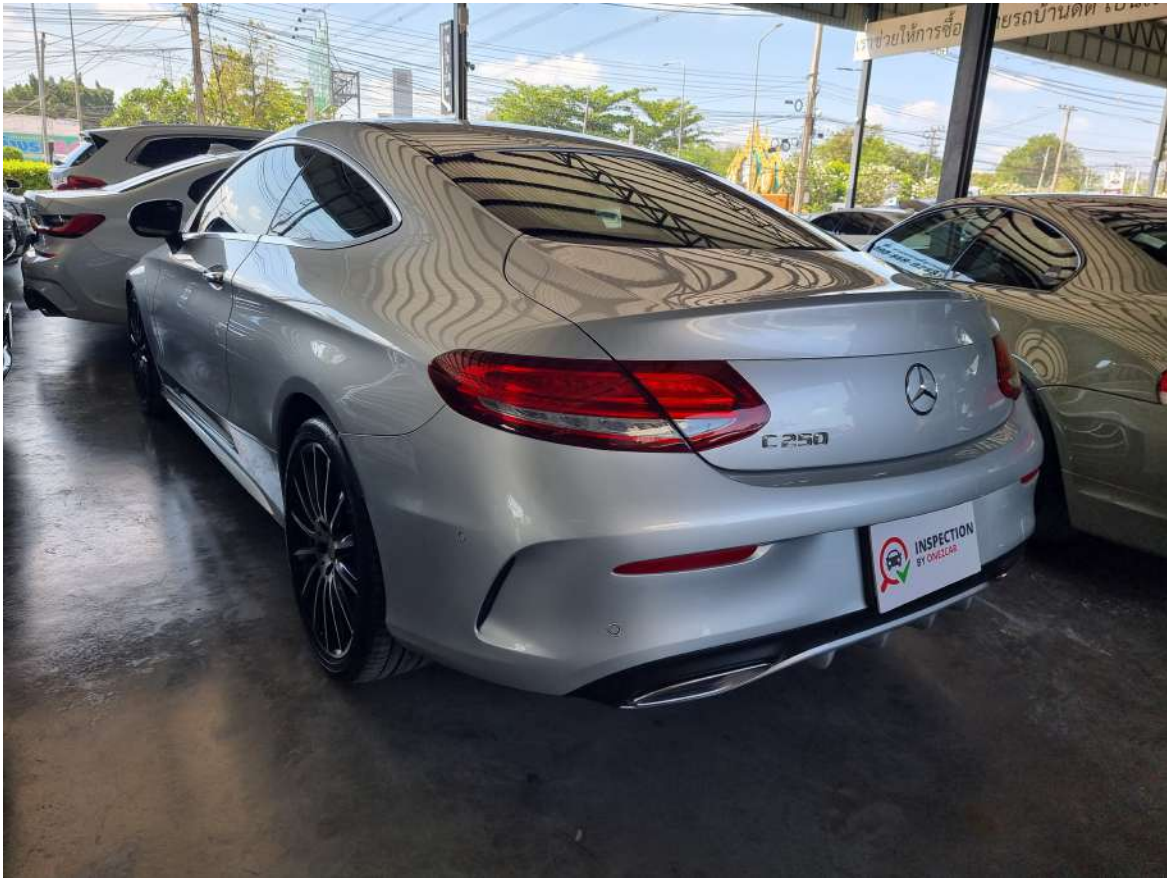
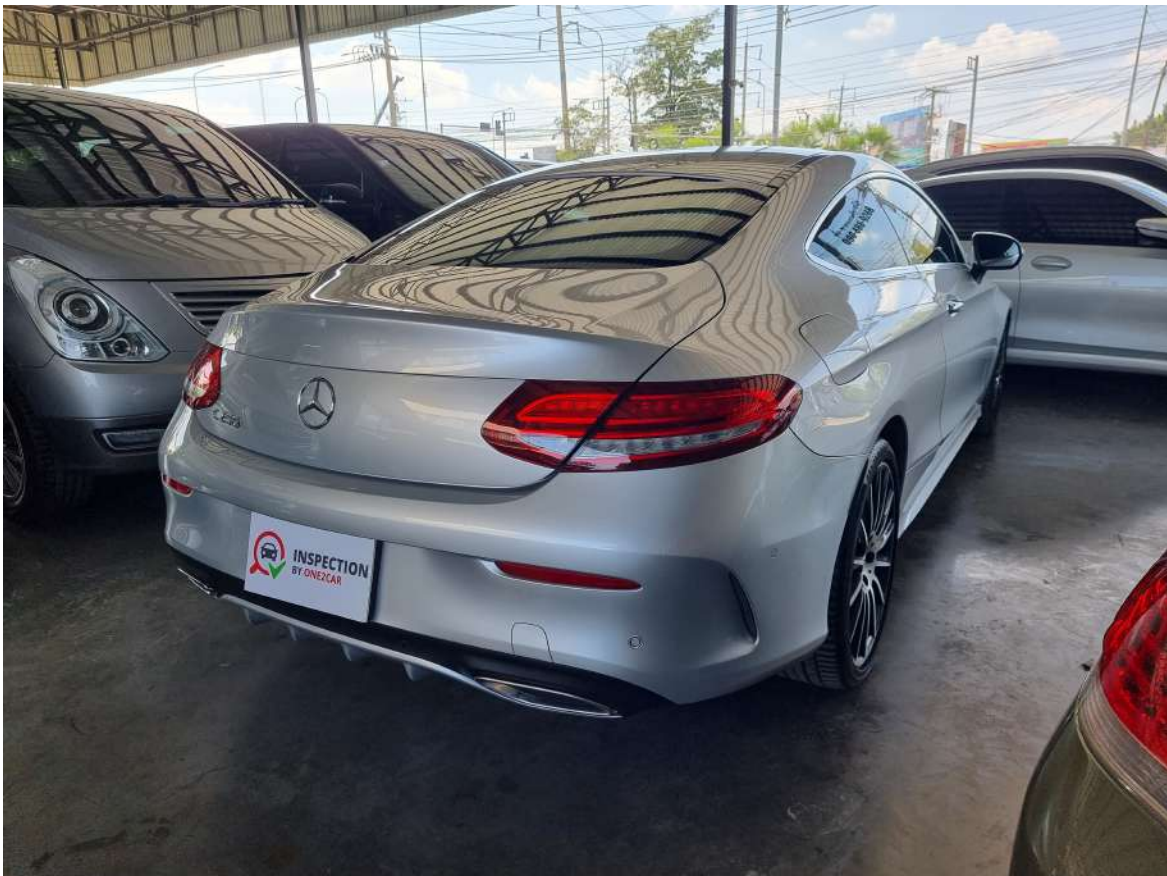
ภาพภายนอก

ประเมินสภาพรวม: ผ่าน
รายการที่รอการแก้ไข: ไม่พบรายการแก้ไข
ชิ้นส่วนประกอบตัวถังรถ

- ✓ แผ่นเพลทเลขตัวถังมองเห็นได้ชัดเจน
- ✓ ชิ้นส่วนประกอบตัวถังรถ ผ่านการวัดค่าความหนาของสีแล้ว
- ✓ สีรถตรงตามเสาเอกสารจทะเบียน

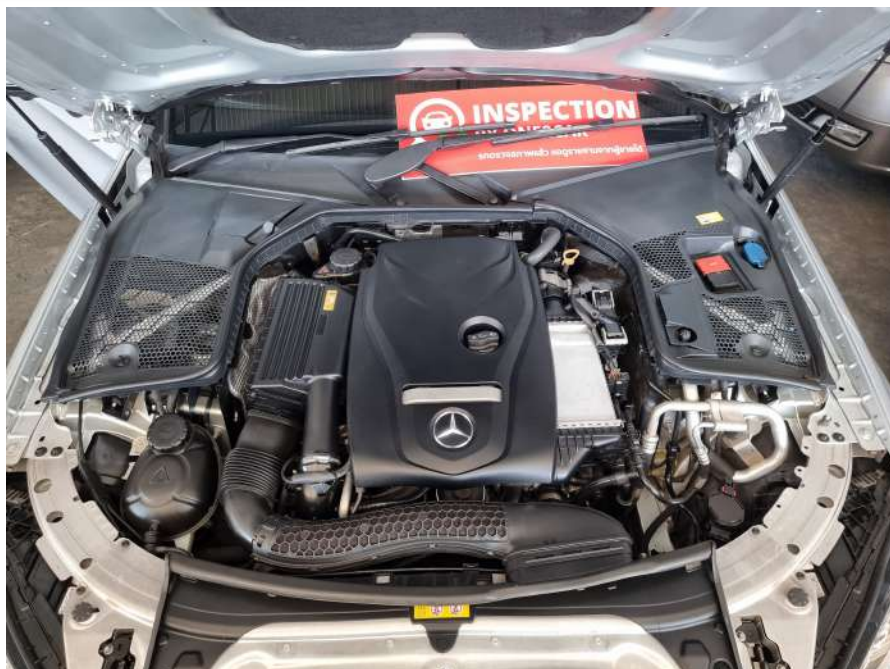
ภาพห้องเครื่อง

Voltage	12.05	V
Rating	700	CCA
Current	481	CCA
Internal resistance	5.63	mΩ
State of Charge	25	%
State of Health	47	%
Status	CAUTION

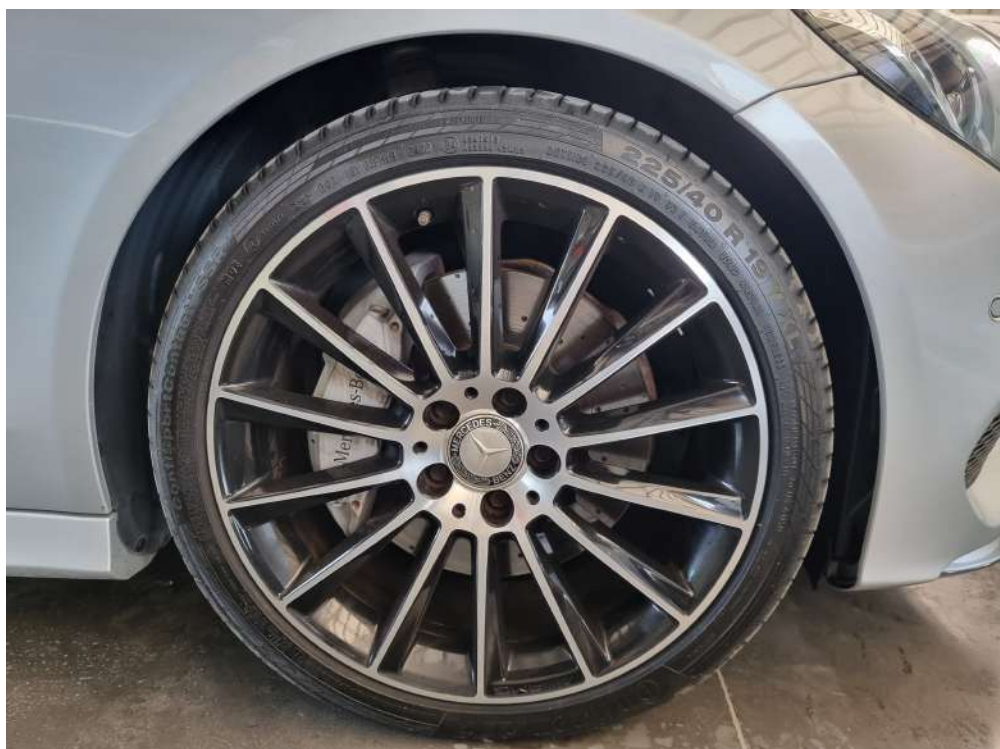
ขอบยาง ล้อ

04/22
