เลขคำขอบริการ (Job No.) :

Mercedes-Benz SLC300 2.0 R172 AMG Dyn...

INSPECTION
BY ONE2CAR

Vehicle Inspection Report สรุปผลการตรวจสภาพรถ (Inspection Summary)

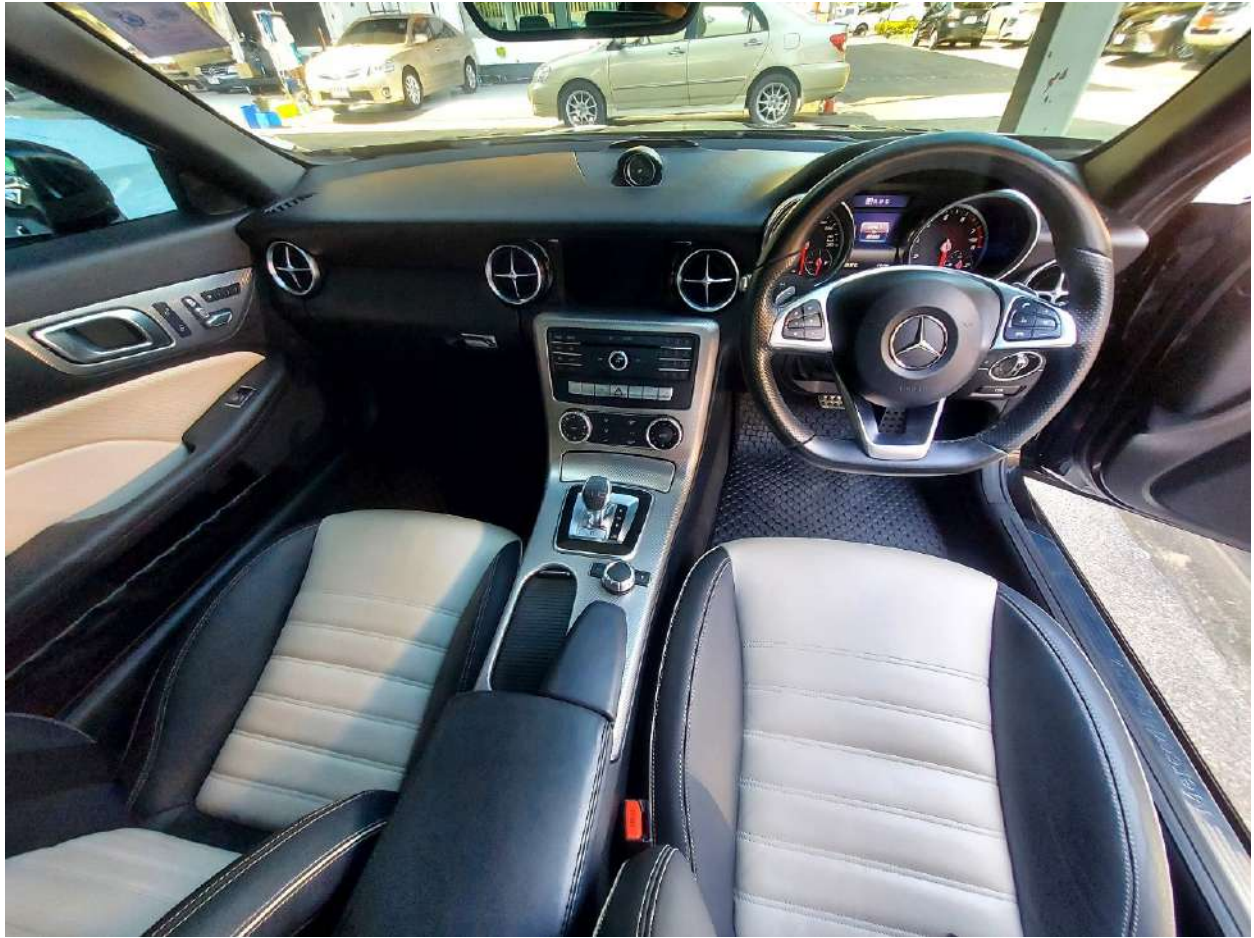
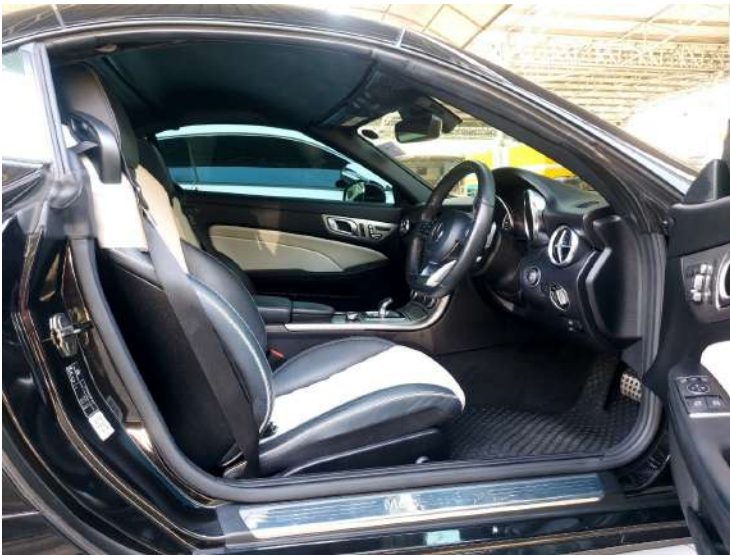
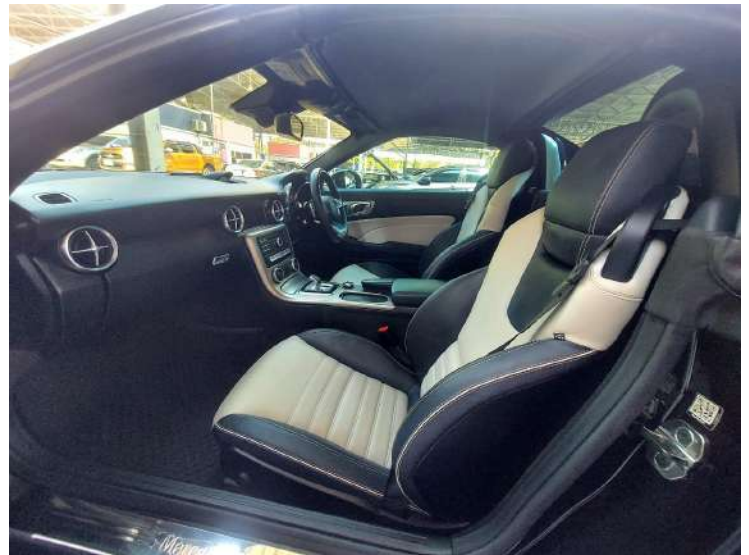
ภาพภายใน

รายการตรวจ 4 รายการ	สถานะ
2.1 สภาพ ที่นั่ง Seat Appearance	ดี (Good)
2.2 การทำงาน การปรับ และการล็อกเบาะ Seat Adjust functional	ดี (Good)
2.3 สภาพ รางไต่เบาะ Seat slide adjust rail	ดี (Good)
2.4 เข็มขัดนิรภัย Seat Belts	ดี (Good)

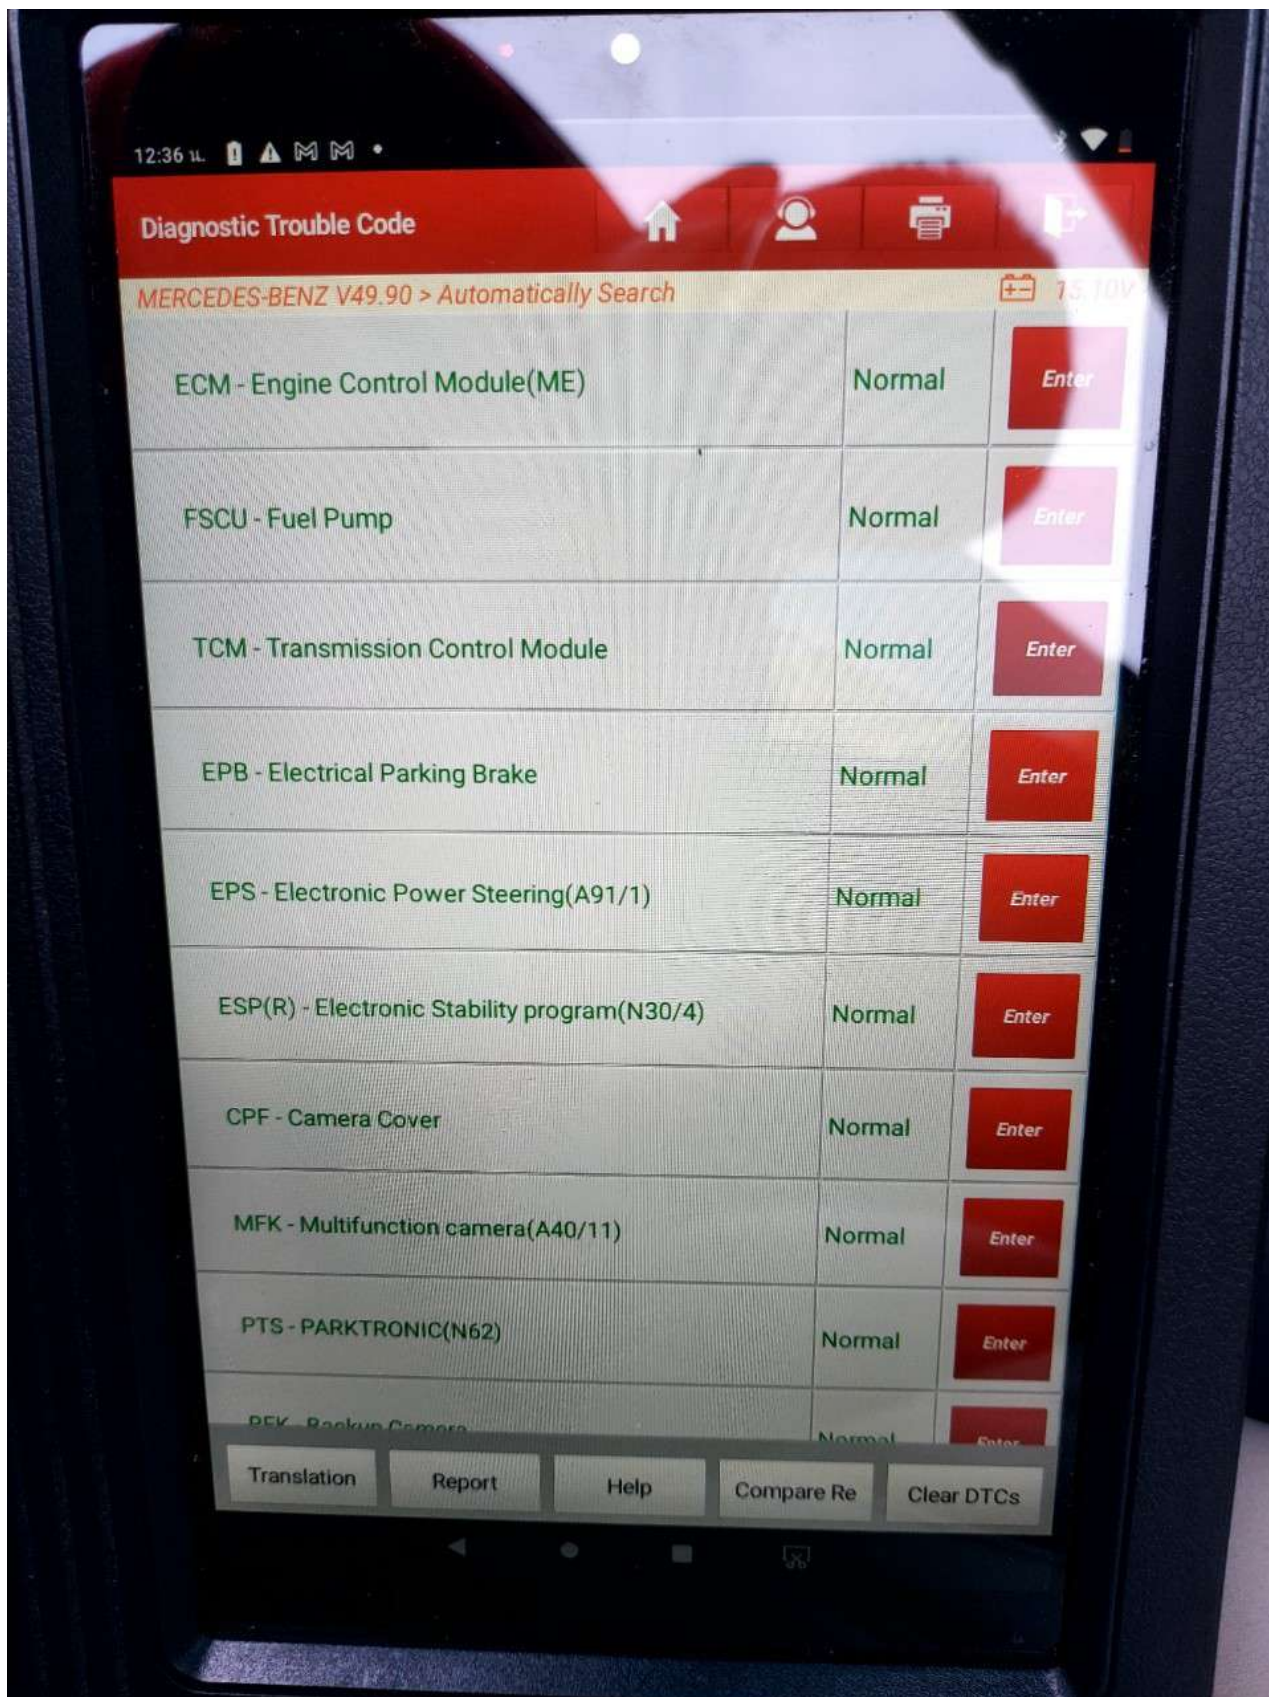
ภาพ OBD

รายการตรวจ 6 รายการ	สถานะ
1.1 ไม่เคยเกิดอุบัติเหตุรุนแรงจนทำให้โครงสร้างรถมีปัญหาความปลอดภัย No Evidence of Major or Hail Damage	ดี (Good)
1.2 ไม่มีการตัดต่อ ตัดแปลง คัชชี และ โครงสร้างรถ No chassis and cab structure modified	ดี (Good)
1.3 ไม่เคยประสบภัยจมน้ำ No Evidence of Flood	ดี (Good)
1.4 ไม่เคยประสบภัยอัคคีภัย No Evidence of Fire	ดี (Good)
1.5 การวินิจฉัยผ่านทาง OBD On-Board Diagnostics (OBD)	ดี (Good)
1.6 สภาพรถโดยรวม Overall Appearance	ดี (Good)
