Vehicle Inspection Report

สรุปผลการตรวจสอบ (Inspection Summary)

ยี่ห้อ/รุ่น (Brand/Model): SUZUKI CARRY 1.6 MT	วันที่ตรวจสอบรถยนต์(Date of Inspection): 04/12/63
หมายเลขตัวถัง (VIN): MHYGDN71T00423745	เลขคำขอบริการ (Job No.): I020/0146-53
หมายเลขเครื่องยนต์ (Engine No.): G16AID312614	<p>Vehicle Picture:</p>  
ปีที่ผลิต (Build Date): 2018	
สีรถ (Color): ขาว	
ระยะการใช้งาน(Mileage): 11,746 กม.	
หมายเลขทะเบียน (No. Plate): 2 ฉผ 8009	
วันครบกำหนดชำระภาษี (Registration Expiry): 25 ก.พ. 64	
ชื่อลูกค้า(Customer Name) : @1กฤษ (ศูนย์รวมรถบ้านรามอินทราซอย5)ตลาดรถกลางคืน	
ที่อยู่(Address): รามอินทรา ซอย 5 แยก 9	
โทรศัพท์ (Tel): 081-344-4422	
สถานที่ตรวจสอบรถ (Inspection Place):@1กฤษ (ศูนย์รวมรถบ้านรามอินทราซอย5)ตลาดรถกลางคืน

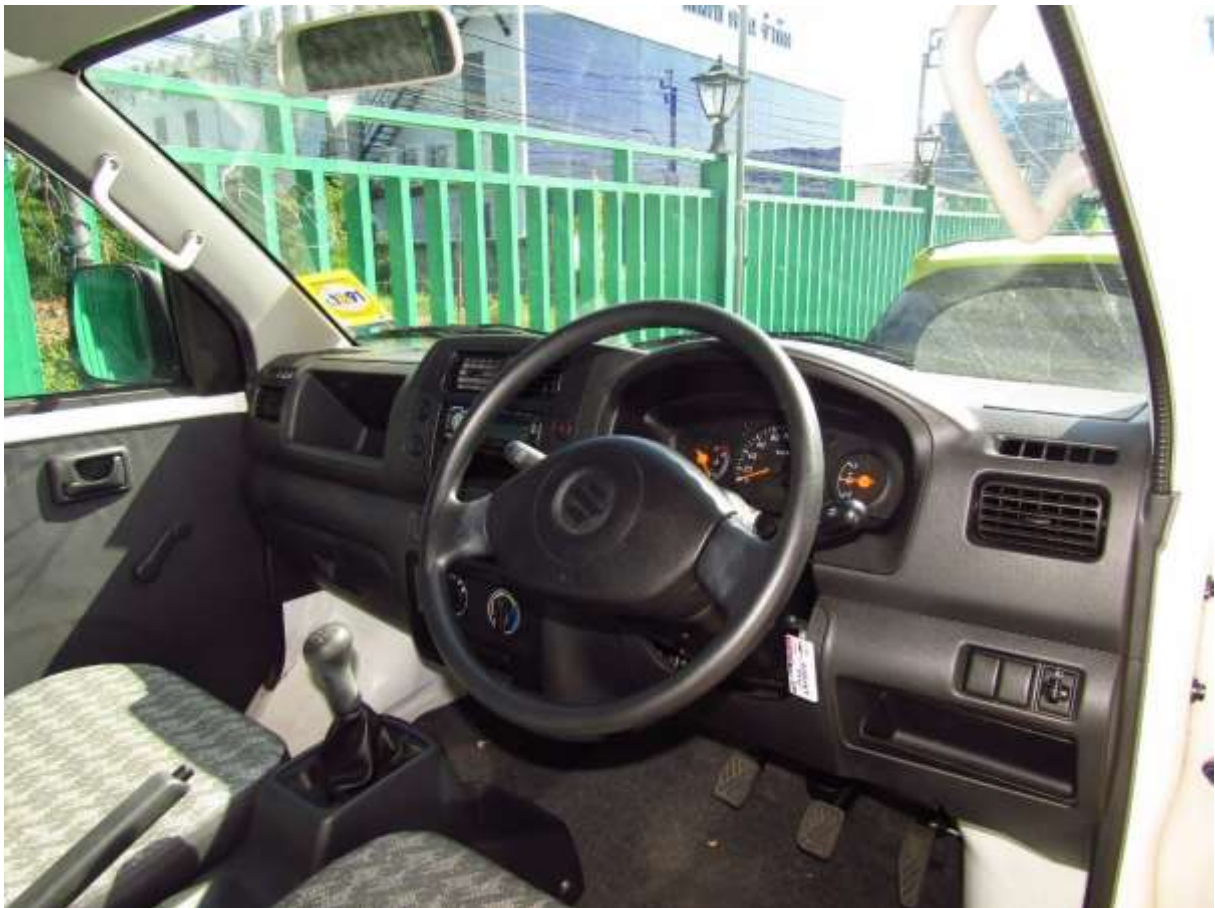
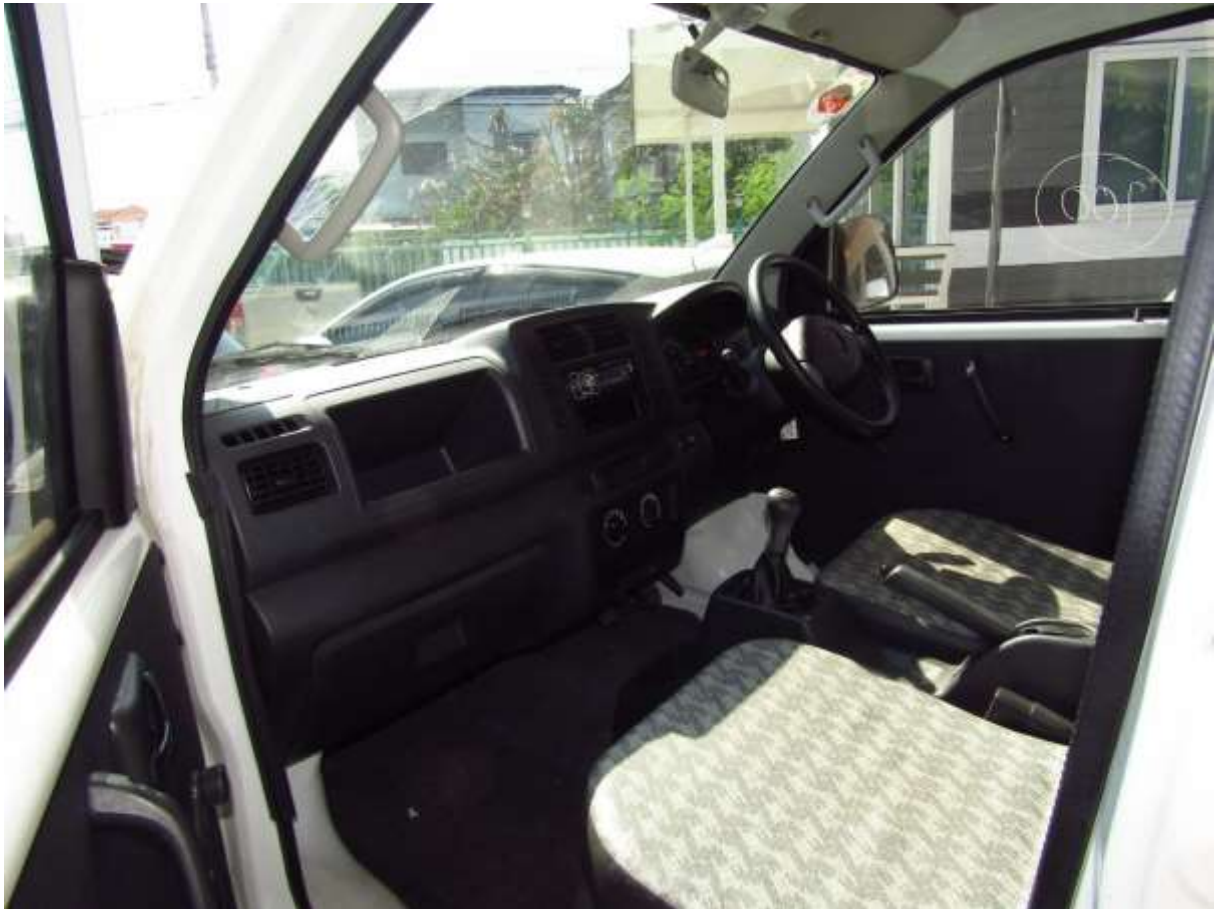
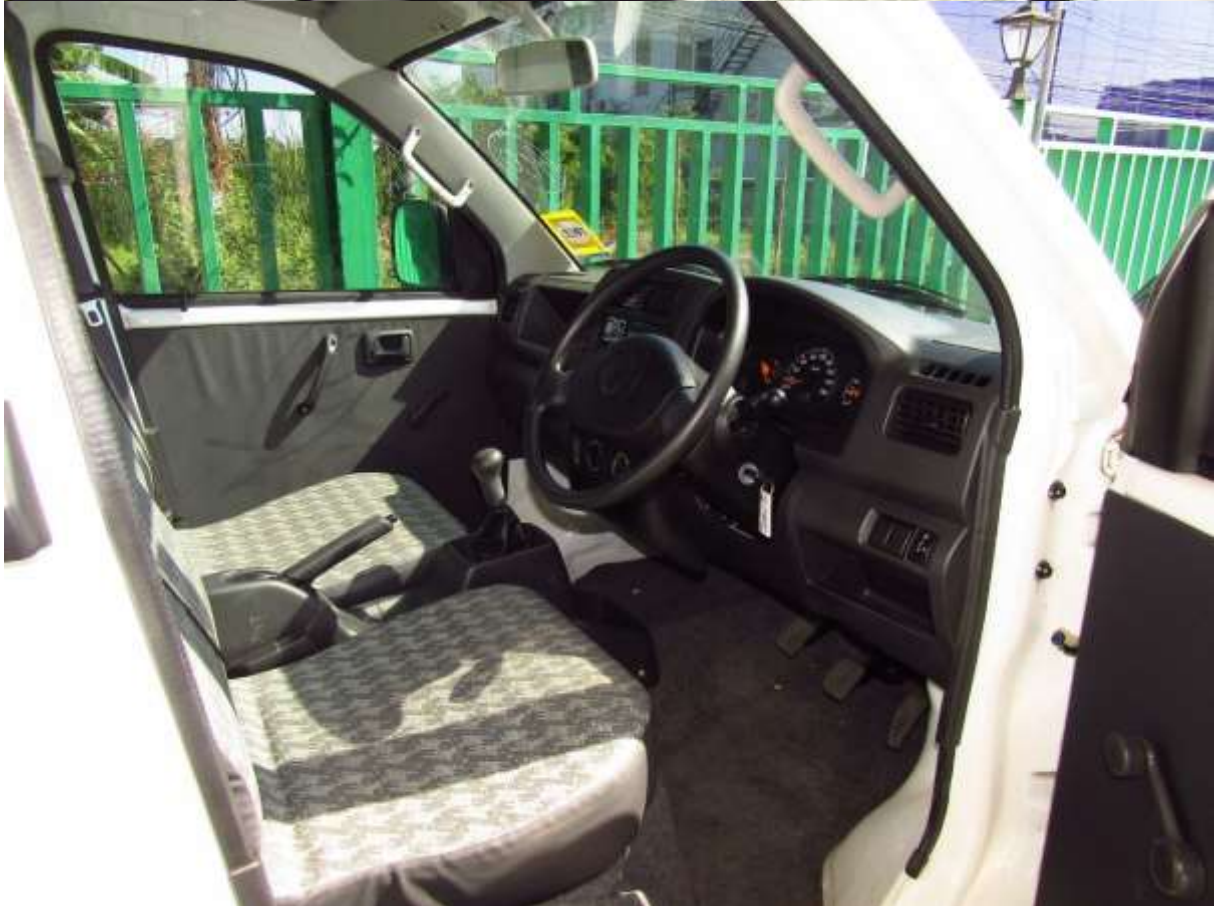
ภาพภายในด้านหน้า หลัง และ จุดบกพร่อง - Interior Visual Details (Front, Rear and/or Defect):

ที่นั่ง สภาพ Seat Appearance	สภาพดีตามอายุการใช้งาน
	การทำงาน การปรับ และการล็อกเบาะ Seat Adjust functional	ทำงานได้ดี
	สภาพ รางได้เบาะ Seat slide adjust rail	สภาพดีตามอายุการใช้งาน
	เข็มขัดนิรภัย Seat Belts	สภาพดีตามอายุการใช้งาน

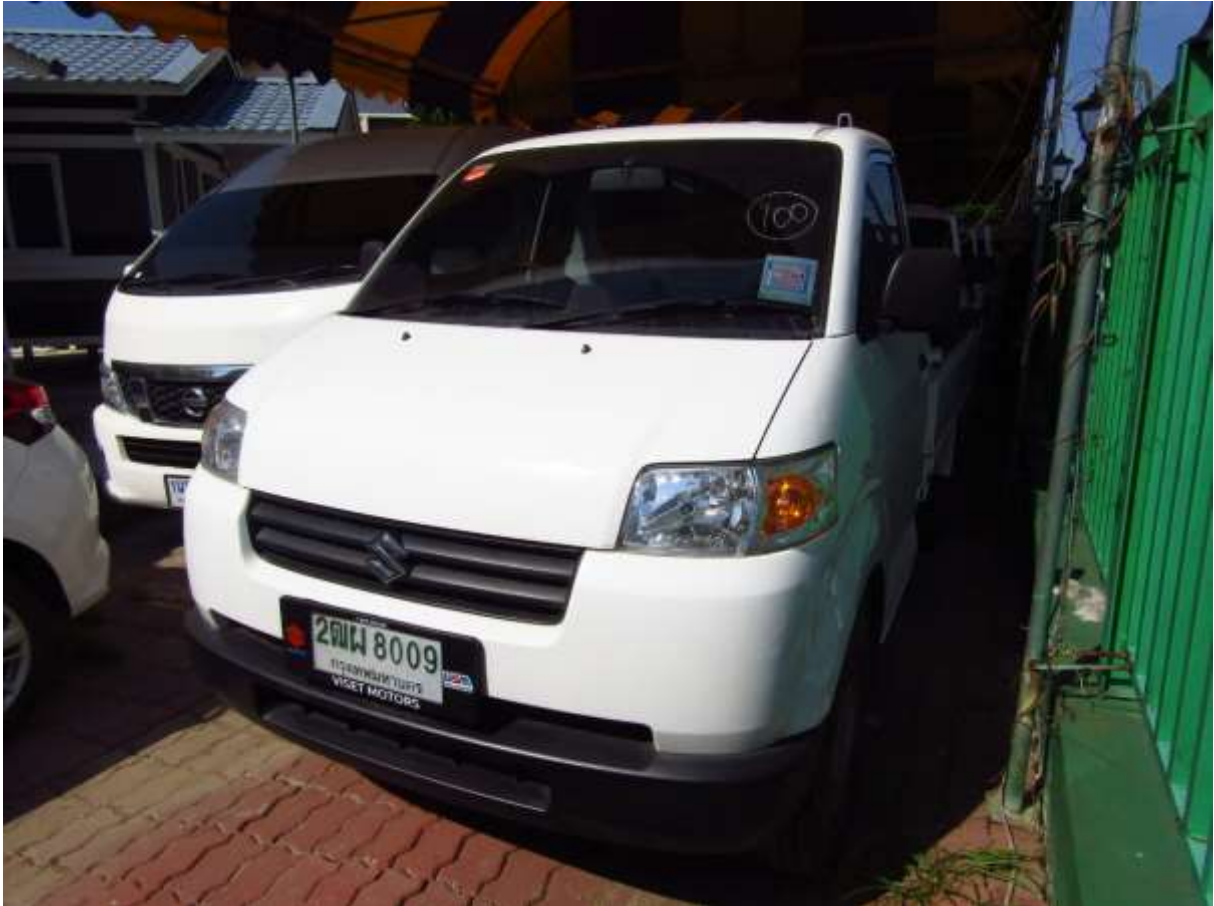
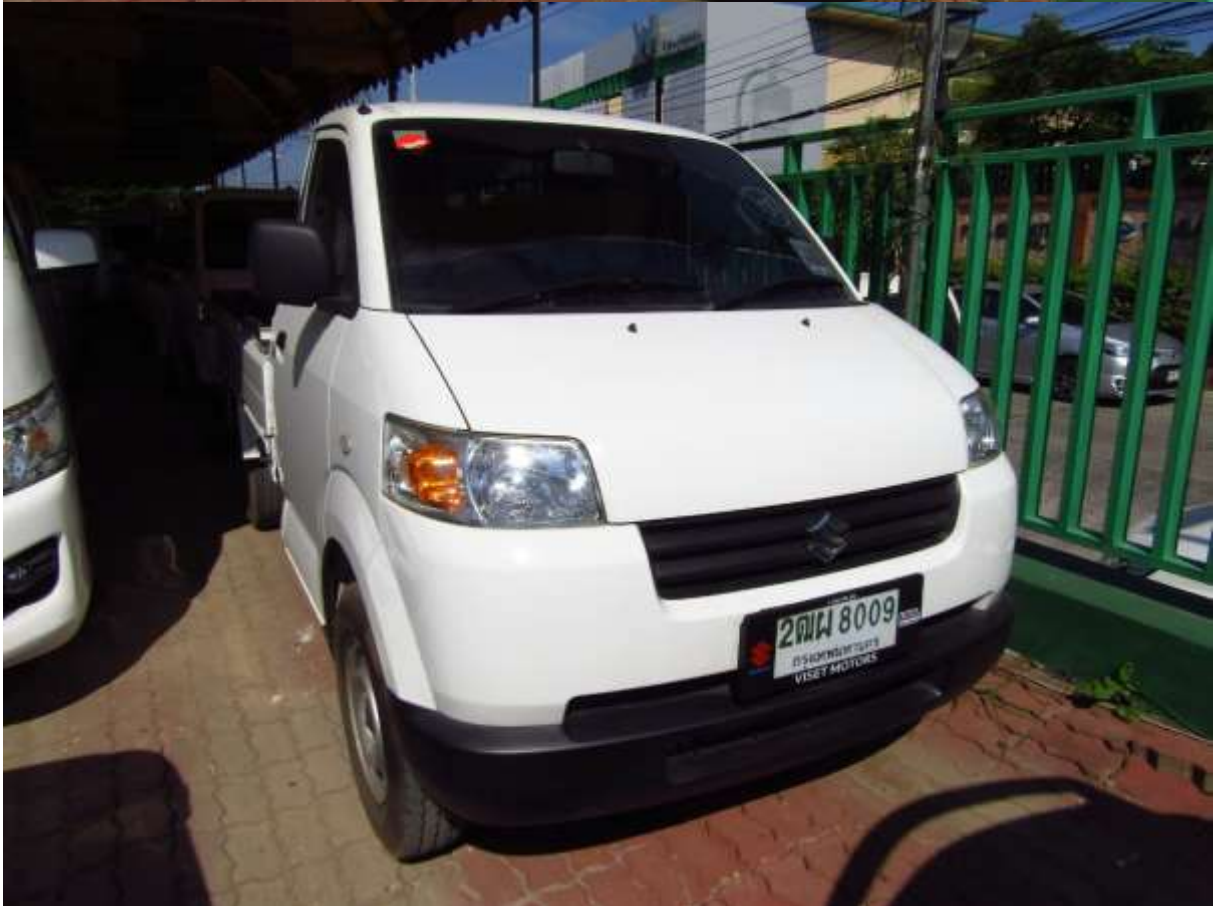
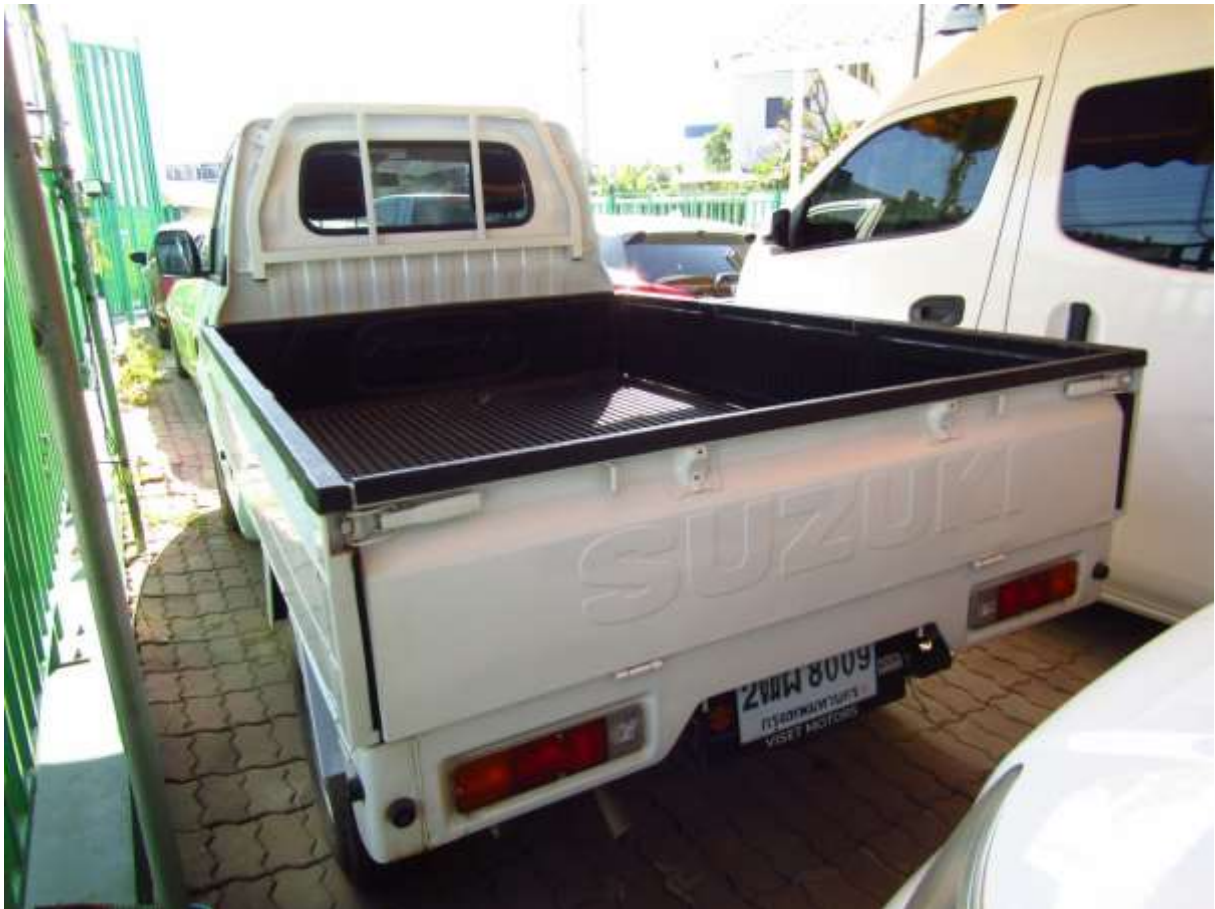
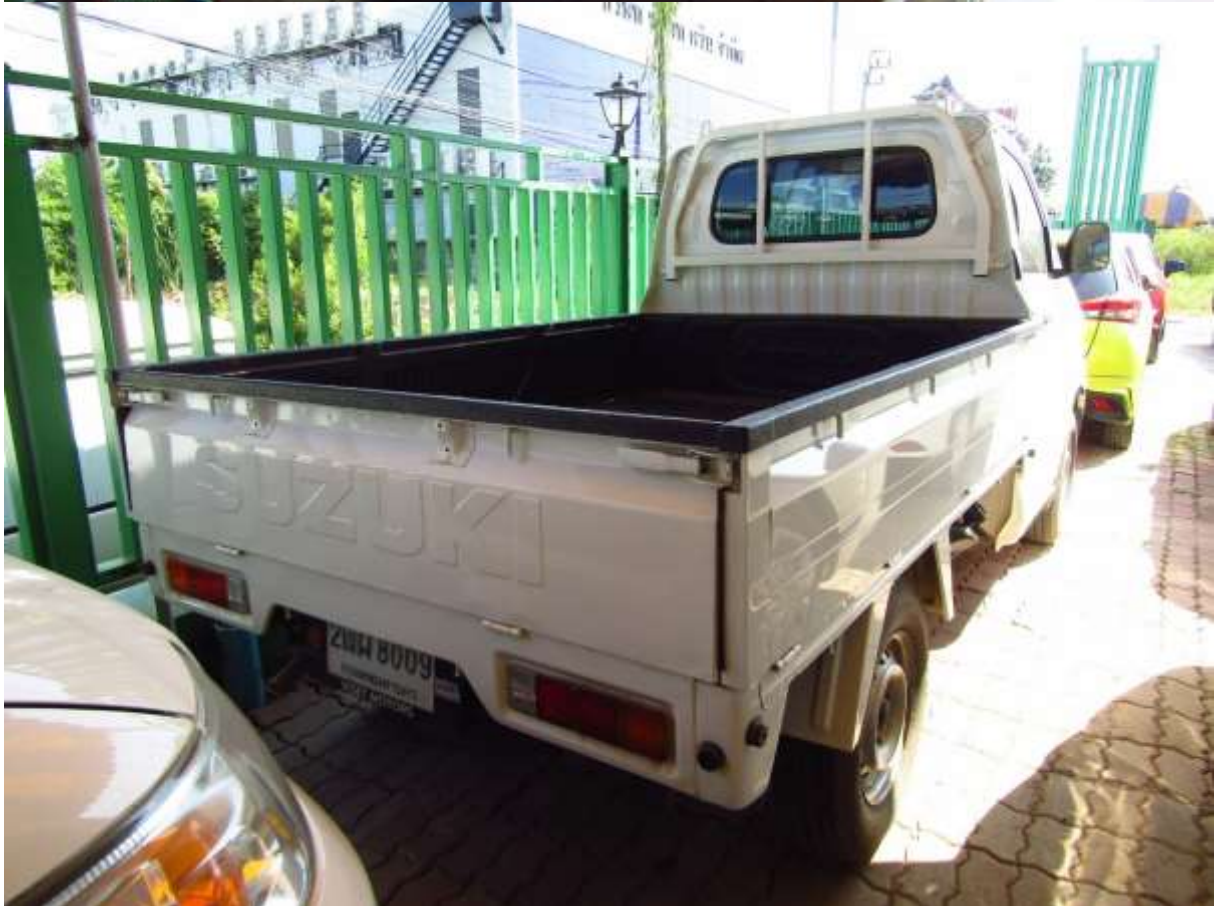
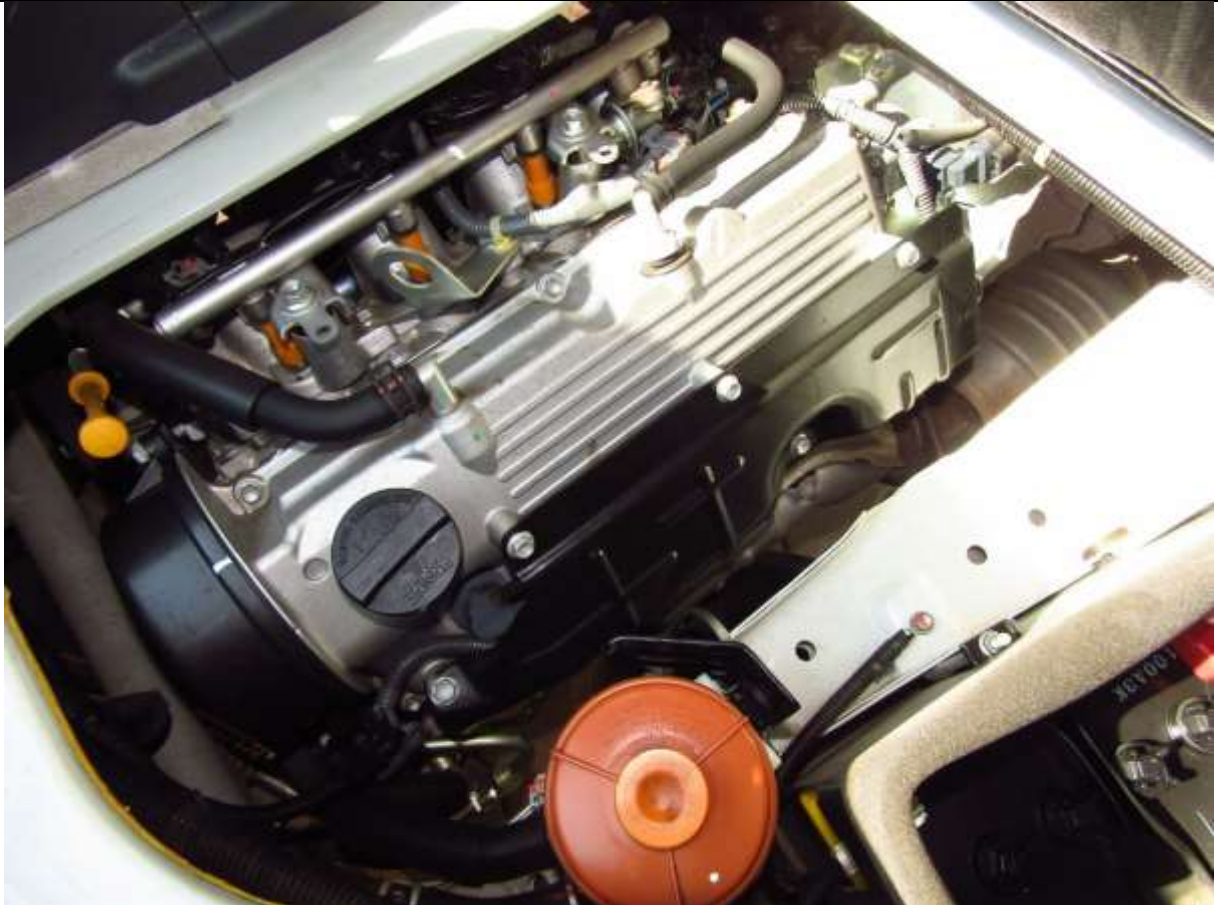
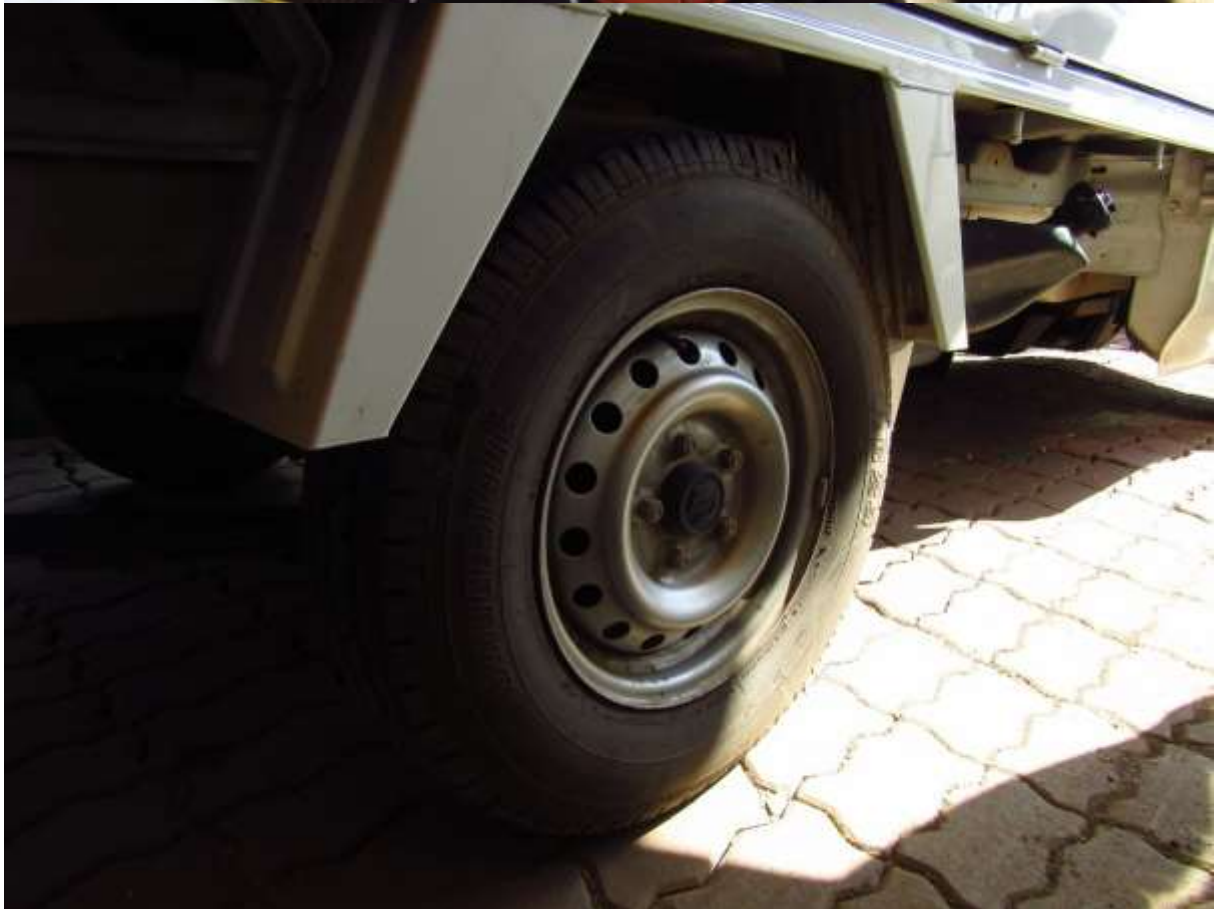
ภาพภายนอก - Exterior Visual Details:

กันชนหน้า Front Bumper	สภาพดี
	คาน รั้งกันชนหน้า (ขวา) Front Side Member (Right) Appearance	สภาพดี
	คาน รั้งกันชนหน้า (ซ้าย) Front Side Member (Left) Appearance	สภาพดี
	ฝากระโปรงหน้ารถ Bonnet	สภาพดี
	กระจกบังลมหน้า Windshield	สภาพดี
	หลังคา Roof	สภาพดี
	สภาพ และการทำงาน หลังคาชั้นรูป หลังคาเปิดประทุน Sunroof/Convertible functional and appearance	N/A
	ประตูหน้าขวา Front Right Door	สภาพดี
	ประตูหลังขวา Rear Right Door	N/A
	ประตูเลื่อนด้านขวา Sliding Right Door	N/A
	บันไดขายน้าด้านขวา Right Rocker Panel	สภาพดี
	ประตูหน้าซ้าย Front Left Door	สภาพดี
	ประตูหลังซ้าย Rear Left Door	N/A
	ประตูเลื่อนด้านซ้าย Sliding Left Door	N/A

บันไดซ้ายน้ำด้านซ้าย Left Rocker Panel	สภาพดี
	ประตูท้าย,ฝากระโปรงท้าย Rear Tail Gate	สภาพดี
	กระจกบังลมหลัง Rear Screen	สภาพดี
	กันชนหลัง Rear Bumper	สภาพดี
	คาน รับกันชนหลัง (ขวา) Rear Side Member (Right) Appearance	สภาพดี
	คาน รับกันชนหลัง (ซ้าย) Rear Side Member (Right) Appearance	สภาพดี
	เสาโครงสร้าง A ขวา Right A-Pillar	สภาพดี
	เสาโครงสร้าง B ขวา Right B-Pillar	สภาพดี
	เสาโครงสร้าง C ขวา Right C-Pillar	สภาพดี
	เสาโครงสร้าง D ขวา Right D-Pillar	N/A
	เสาโครงสร้าง A ซ้าย Left A-Pillar	สภาพดี
	เสาโครงสร้าง B ซ้าย Left B-Pillar	สภาพดี
	เสาโครงสร้าง C ซ้าย Left C-Pillar	สภาพดี
	เสาโครงสร้าง D ซ้าย Left D-Pillar	N/A
	ระบบบังคับเลี้ยว Steering Components	สภาพดีตามอายุการใช้งาน
