Vehicle Inspection Report

สรุปผลการตรวจสอบ (Inspection Summary)

ยี่ห้อ/รุ่น (Brand/Model): HONDA ACCORD 2.0 AT	วันที่ตรวจสอบรถยนต์ (Date of Inspection): 28-10-63
หมายเลขตัวถัง (VIN): MRHCR6640EP101528	เลขคำขอบริการ (Job No.) : I020/0036-12
หมายเลขเครื่องยนต์ (Engine No.): LFA11202358	Vehicle Picture:

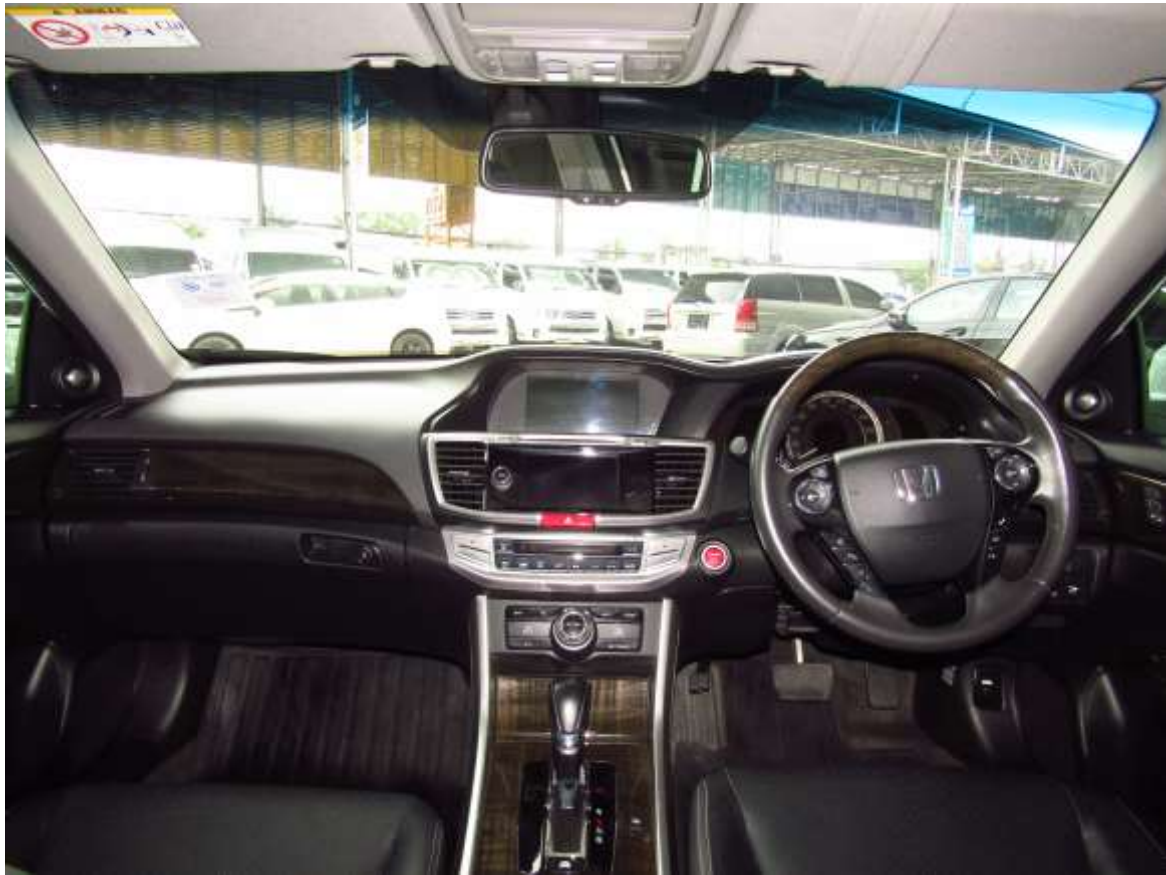
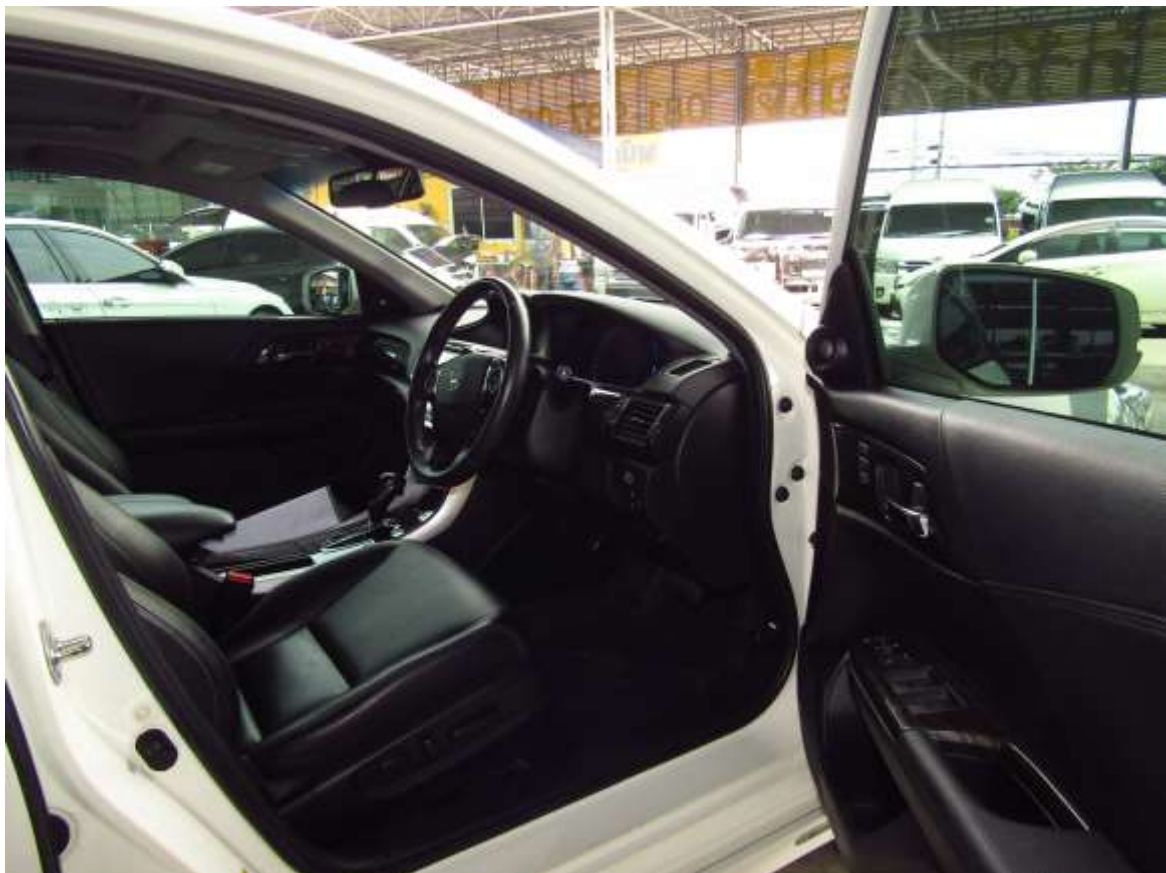
ภาพภายในด้านหน้า หลัง และ จุดบกพร่อง - Interior Visual Details (Front, Rear and/or Defect):

ที่นั่ง สภาพ Seat Appearance	สภาพตามอายุการใช้งาน
	การทำงาน การปรับ และการล็อค เบาะ Seat Adjust functional	ทำงานได้ดี
	สภาพ รางใต้เบาะ Seat slide adjust rail	สภาพตามอายุการใช้งาน
	เข็มขัดนิรภัย Seat Belts	สภาพตามอายุการใช้งาน
	อื่นๆเพิ่มเติม Others	N/A

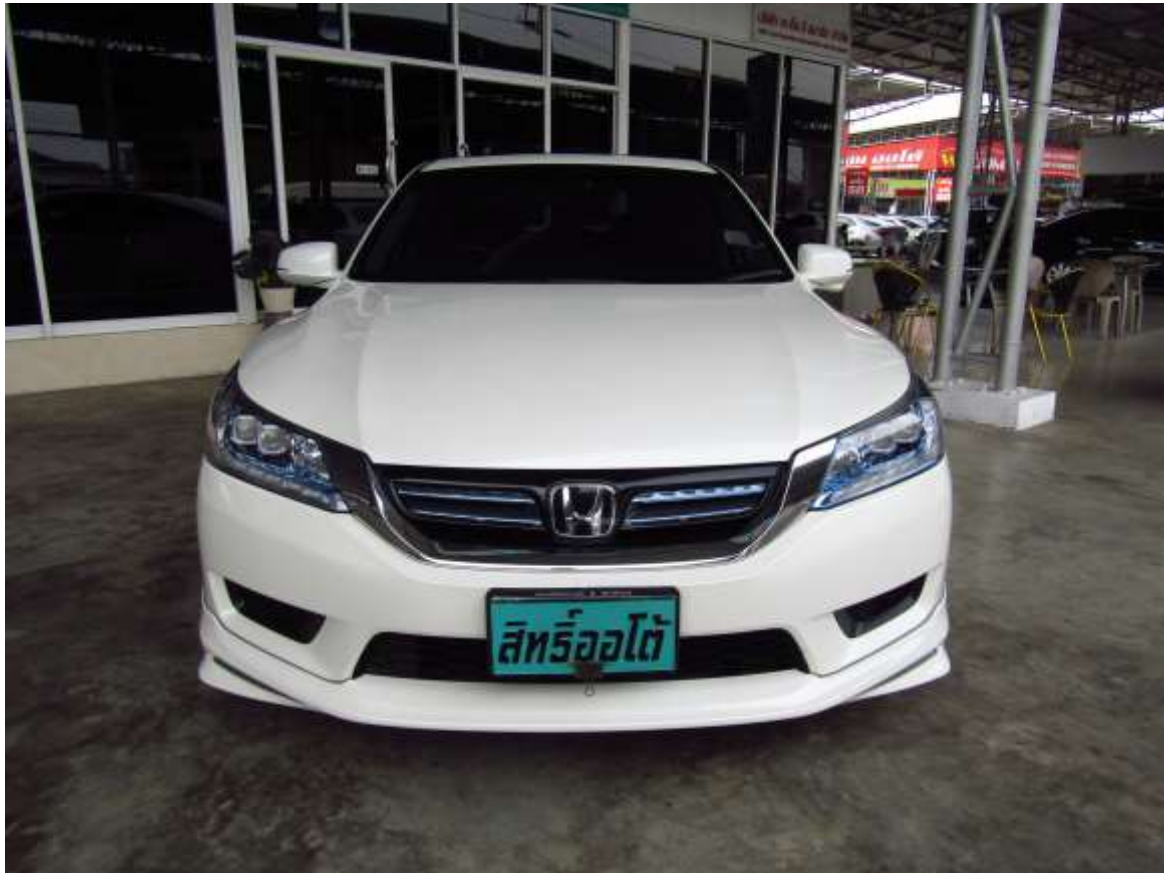
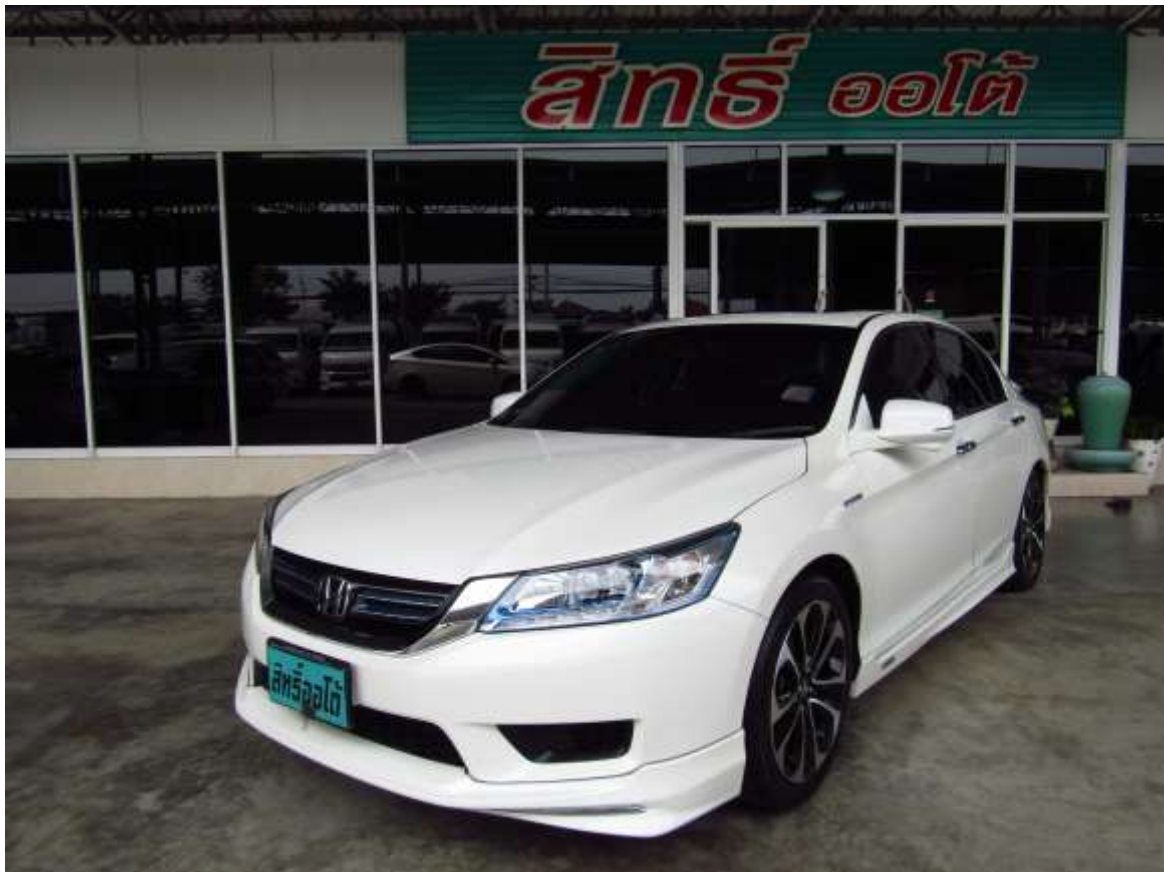
ภาพภายนอก - Exterior Visual Details:

กันชนหน้า Front Bumper	สภาพดี
 	คาน รับกันชนหน้า (ขวา) Front Side Member (Right) Appearance	สภาพดี
 	คาน รับกันชนหน้า (ซ้าย) Front Side Member (Left) Appearance	สภาพดี
 	ฝากระโปรงหน้ารถ Bonnet	สภาพดี
 	กระจกบังลมหน้า Windshield	สภาพดี
 	หลังคา Roof	สภาพดี
 	สภาพ และการทำงาน หลังคาชั้นรูป หลังคาเปิดประทุน Sunroof/Convertible functional and appearance	N/A

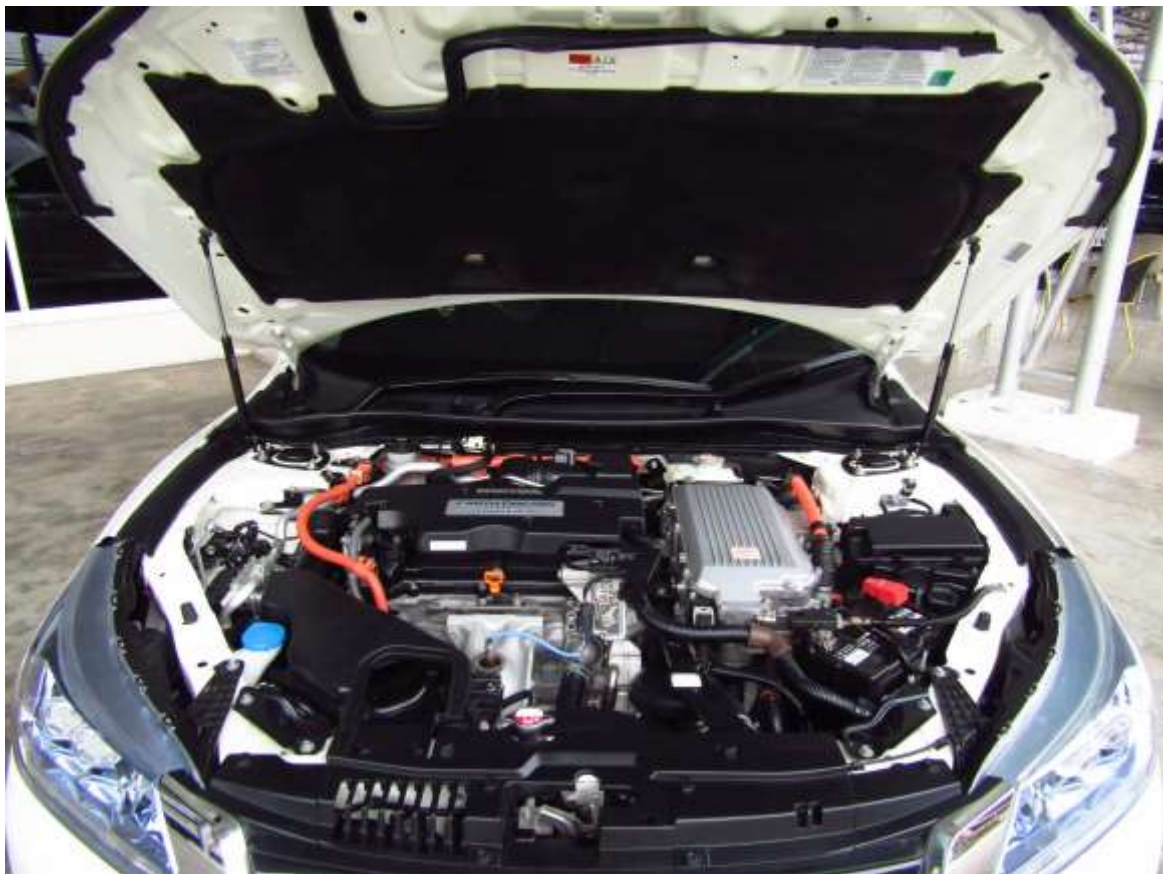
ภาพห้องเครื่อง - Engine Bay Visual Details:

การทดสอบ แบตเตอรี่ Battery Test	Battery Test		Charging System Test at 2000 rpm		
		Voltage	12.61	V	Voltage	V
		Rating	355	CCA	Status	N/A
		Current	488	CCA	Start System Test	
		Internal resistance	9.12	mΩ	Start Voltage	V
		State of Charge	87	%	Status	N/A
		State of Health	97	%	Max. Load Test at 2000 rpm	
		Status	Great		Max. Load	V
		Test Date	28.10.63		Voltage	
					Status	N/A
