เลขคำขอบริการ ( Job No.): I021/0029-12

Mazda 3 2.0 S Sports Hatchback

### การตรวจสภาพโครงสร้าง (Body)

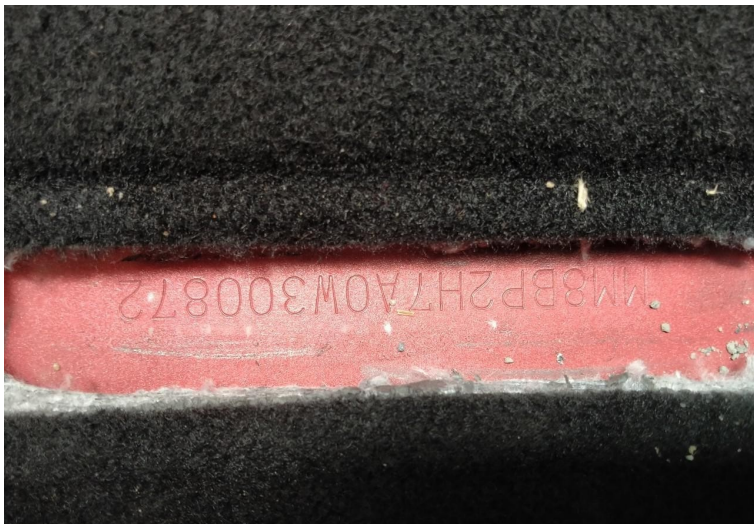
VIN Picture ▾

MM8BP2H7ADW300872

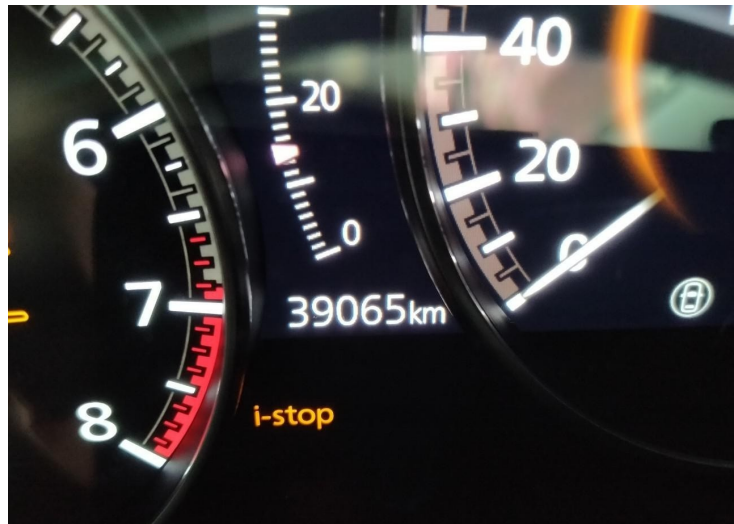
Mileage Picture ▾

39065

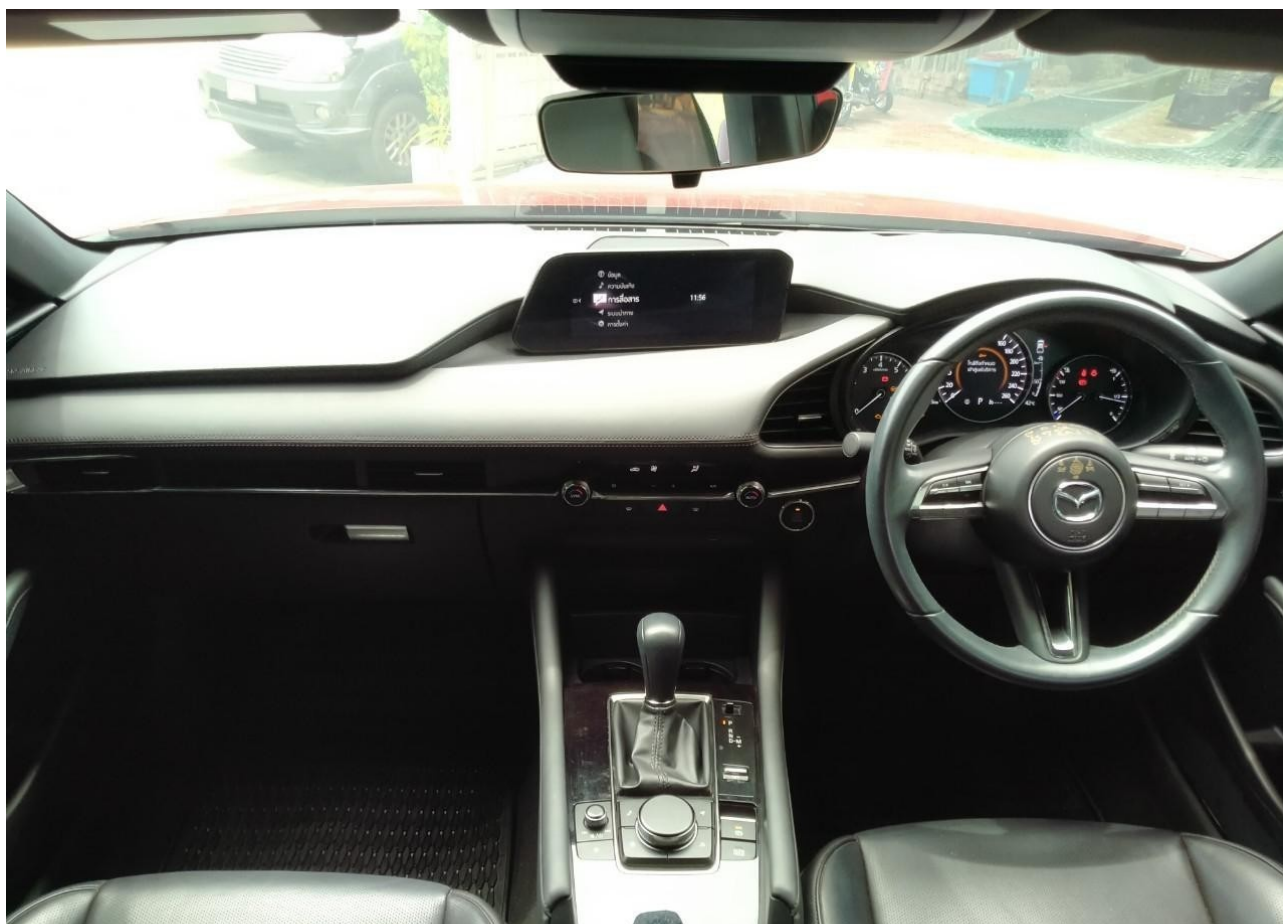
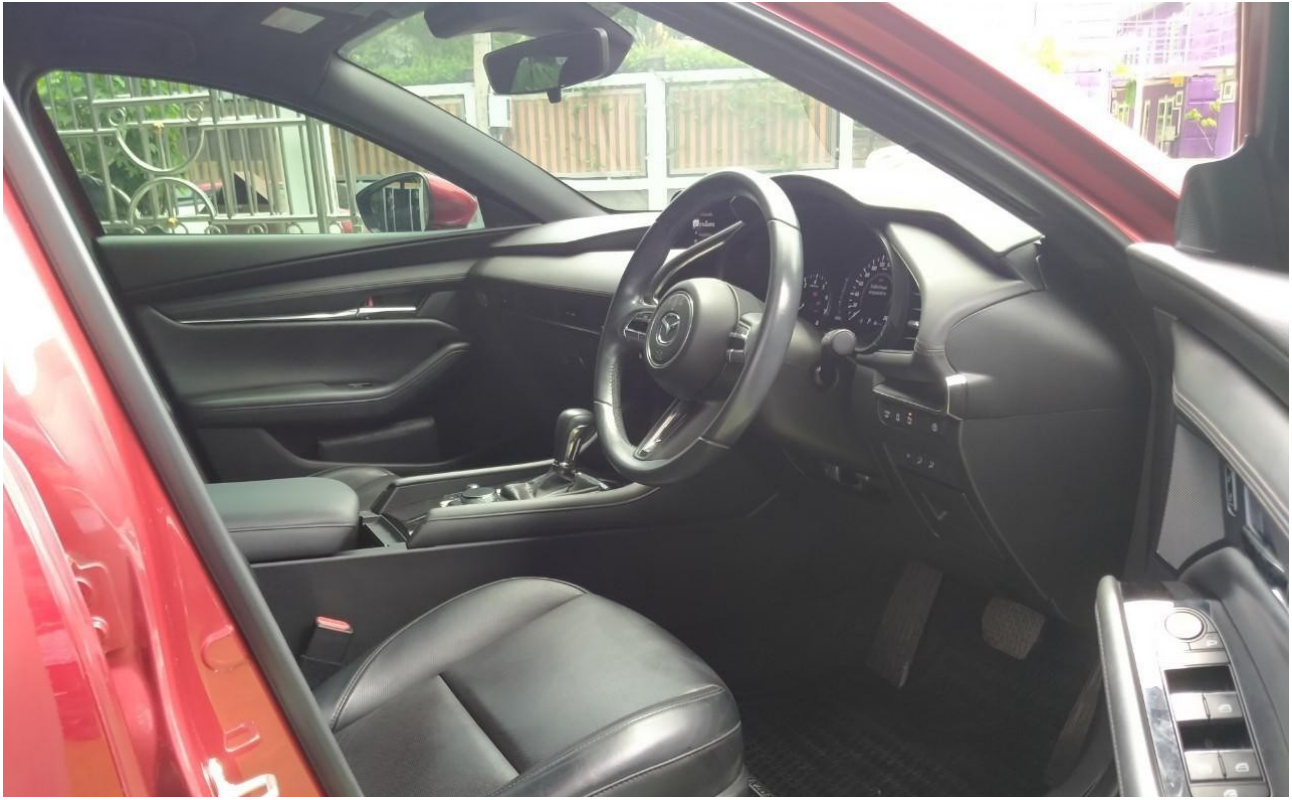
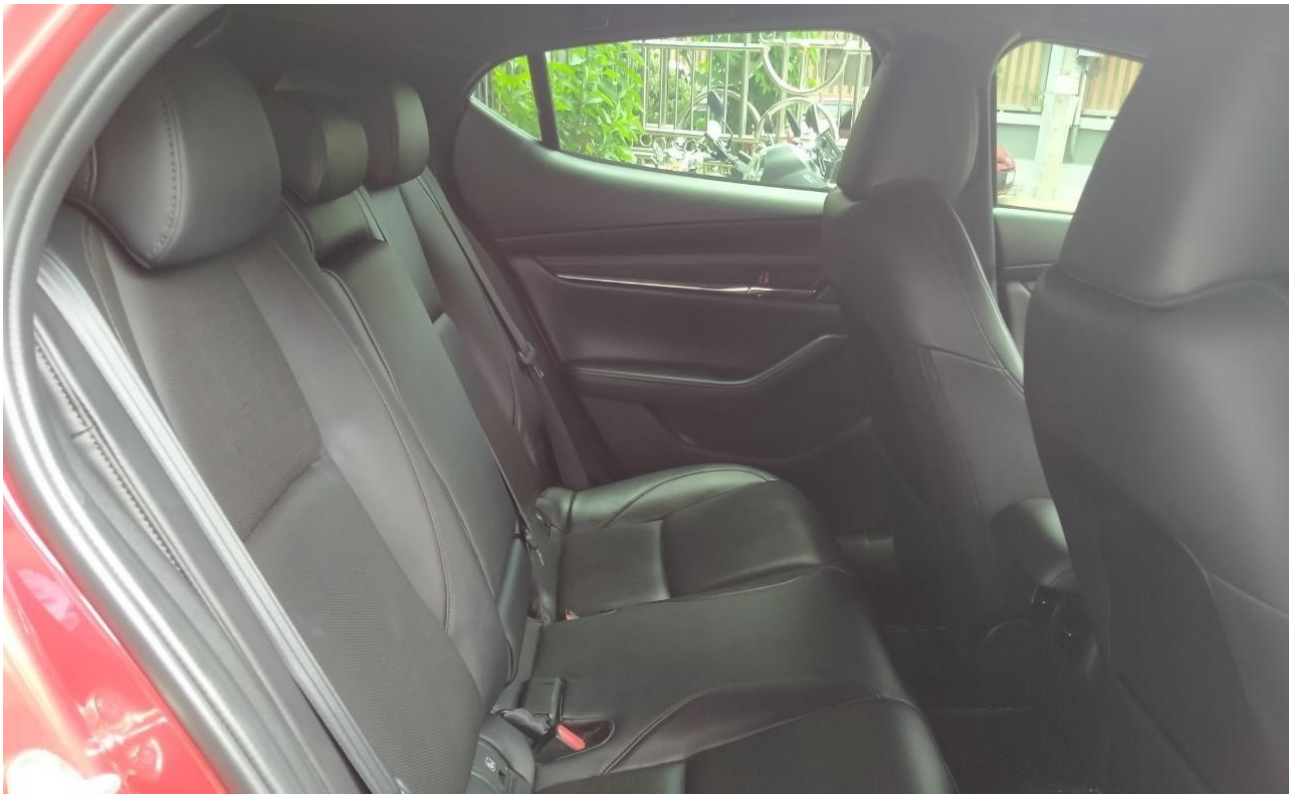
### ภาพภายใน

1. สภาพ ที่นั่ง Seat Appearance	ดี ( Good )
2. การทำงาน การปรับ และการล็อกเบาะ Seat Adjust functional	ดี ( Good )
3. สภาพ รางไต่เบาะ Seat slide adjust rail	ดี ( Good )
4. เข็มขัดนิรภัย Seat Belts	ดี ( Good )
