I024/0015-18

Toyota Yaris 1.2 E

19 ม.ค. 2024

Vehicle Inspection Report สรุปผลการตรวจสภาพรถ (Inspection Summary)

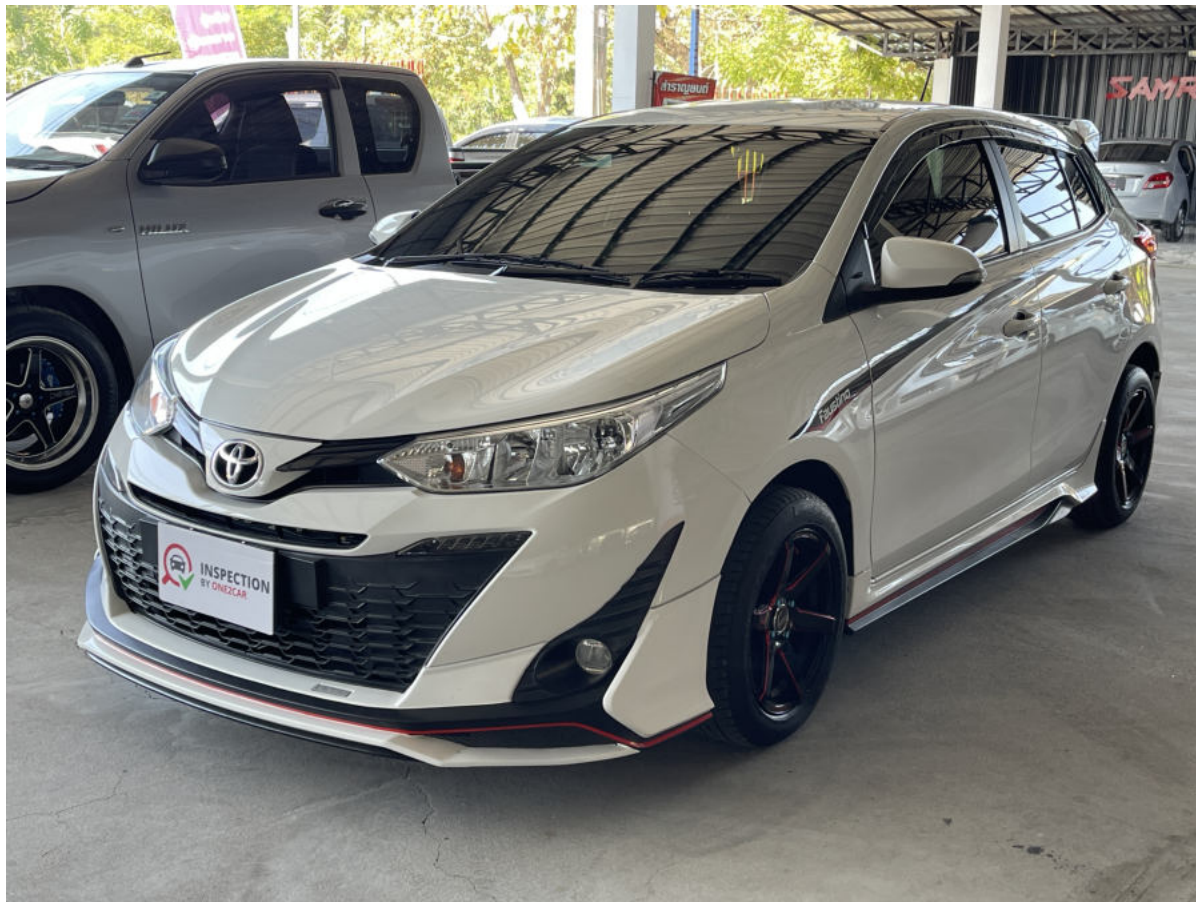
vehicle picture ▾

ประวัติหรือร่องรอยการแก้ไข: ไม่พบรายการแก้ไขโครงสร้าง
รายการที่รื้อการแก้ไข: ไม่พบรายการที่รื้อการแก้ไขโครงสร้าง
จุดสำคัญถึงโครงสร้างหลัก:

- ✓ ตัวรถและเสาเอกสารจทะเบียนตรงกัน
- ✓ ไม่พบความเสียหายจากอุบัติเหตุใหญ่/หนัก
- ✓ ไม่พบความเสียหายจากไฟไหม้
- ✓ ไม่พบความเสียหายจากน้ำท่วม/น้ำขัง

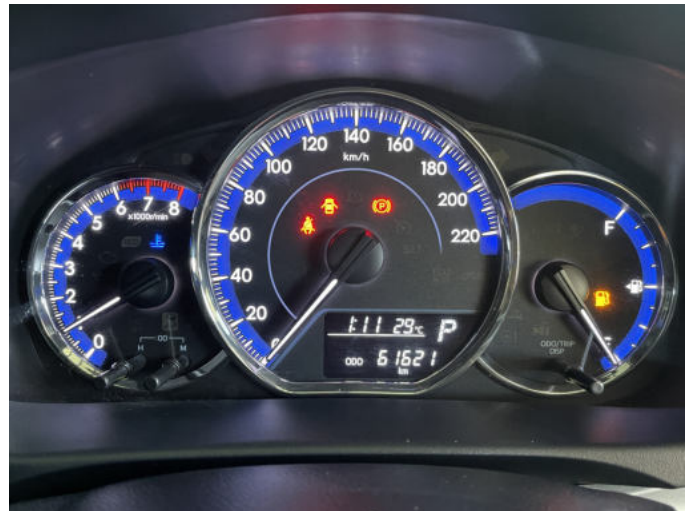
รูปเลขไมล์ (Mileage Picture) : ▾

61621

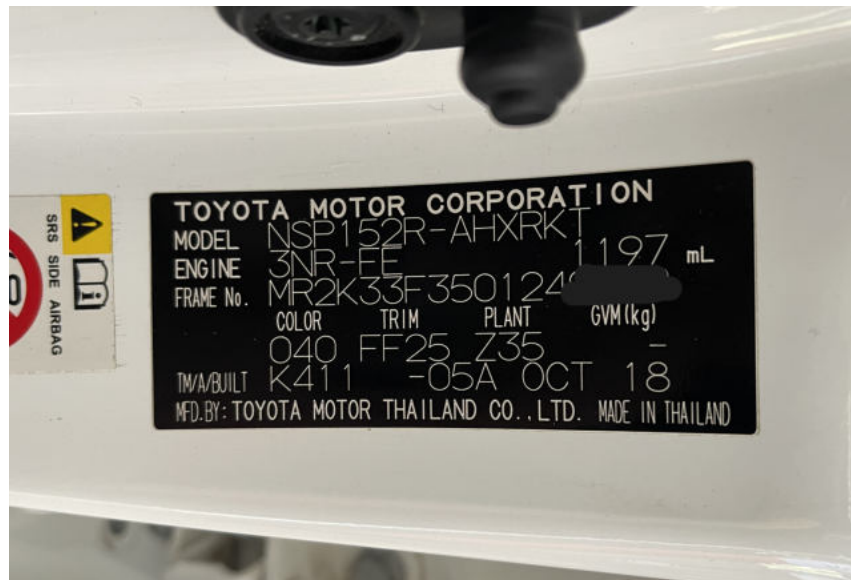
รูปแผ่นPlate ▾

TOYOTA MOTOR CORPORATION
 MODEL NSP152R-AHXPKT
 ENGINE 3NR-EE 1197 mL
 FRAME No. MR2K33F350124 [REDACTED]
 COLOR TRIM PLANT GVM(kg)
 040 FF25 Z35 -
 TM/A/BUILT K411 -05A OCT 18
 MFD.BY: TOYOTA MOTOR THAILAND CO.,LTD. MADE IN THAILAND

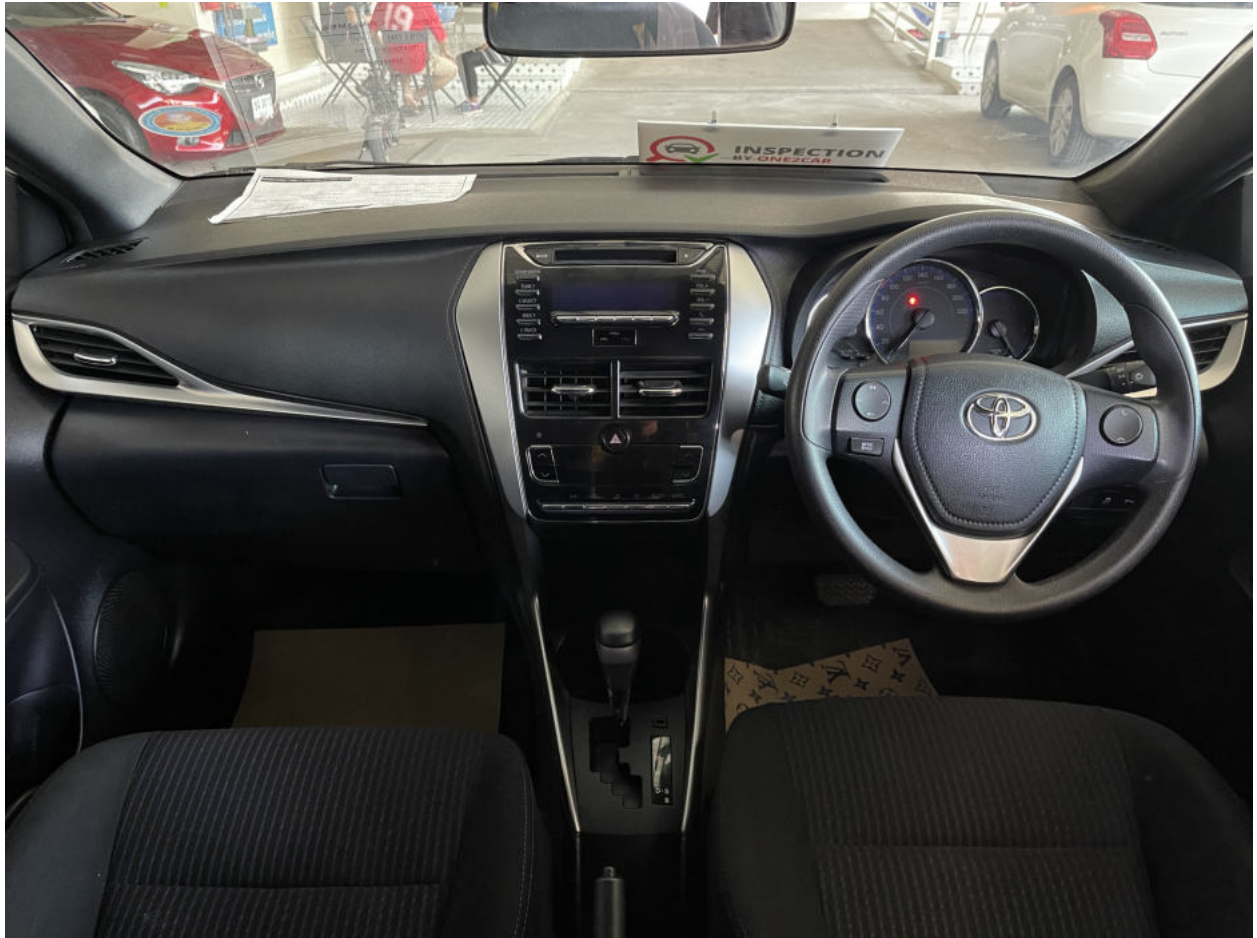
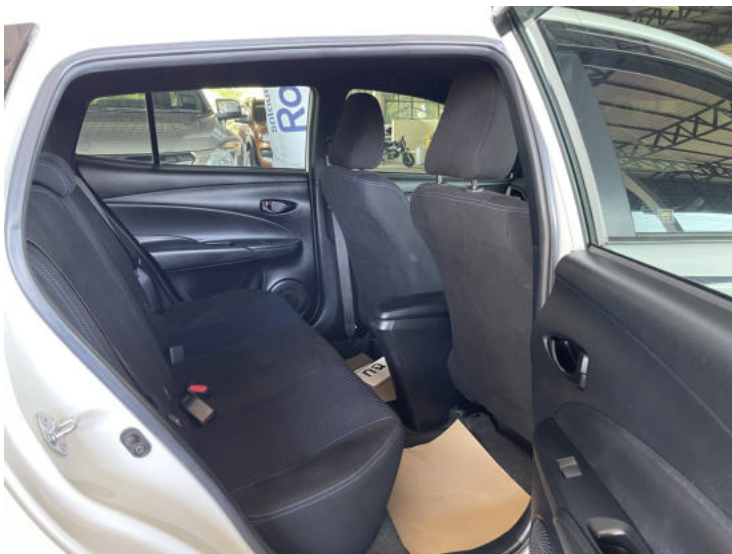
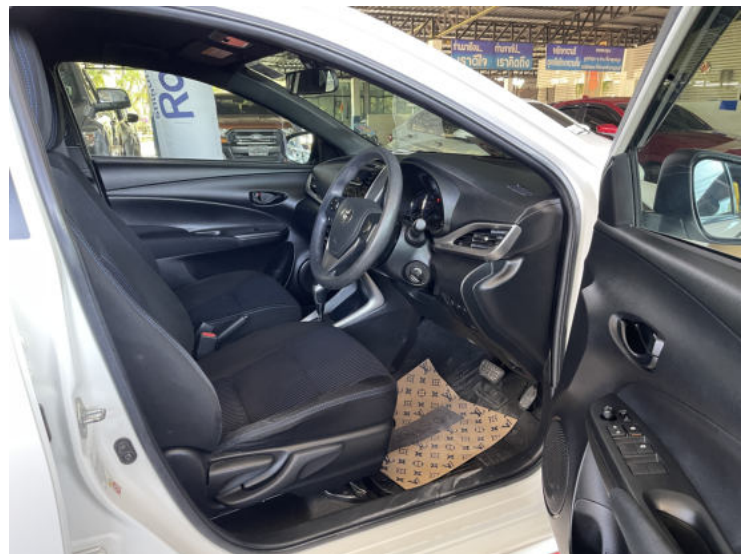
ภาพภายใน

ประเมินสภาพรวม: ผ่าน
อุปกรณ์หลัก/อุปกรณ์เสริมขณะขับที่:

- ✓ ระบบปรับอากาศ [ผ่าน]
- ✓ ไฟส่องสว่าง [ผ่าน]
- ✓ ไฟเลี้ยว/ไฟฉุกเฉิน [ผ่าน]
- ✓ หน้าปัดและมาตรวัด [ผ่าน]
- ✓ เข็มชี้ดิ้นรภัย [ผ่าน]
- ✓ แตร [ผ่าน]
- ✓ เครื่องเล่นเพลง [ผ่าน]
- ✓ ระบบปิดน้ำฝน [ผ่าน]
- ✓ เบาะนั่งยึดแน่น [ผ่าน]
- ✓ กระจกไฟฟ้า [ผ่าน]

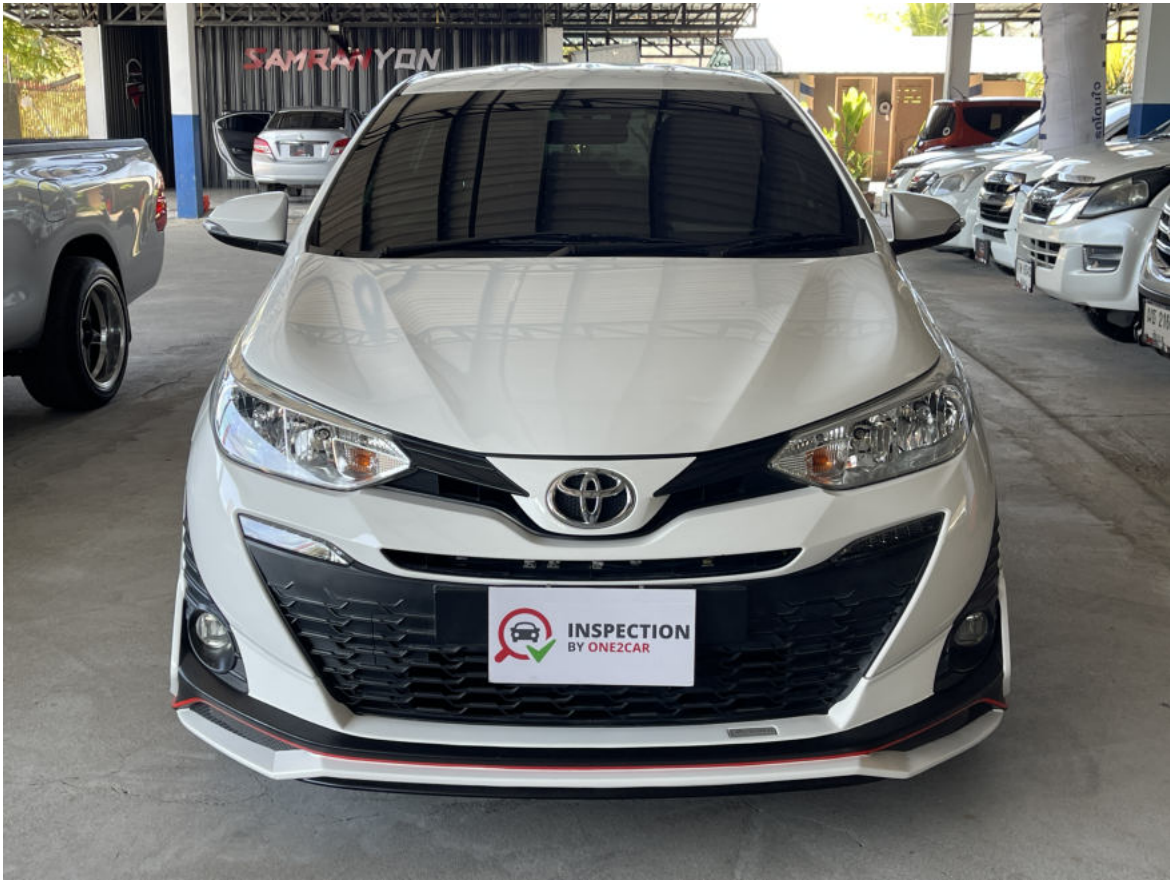
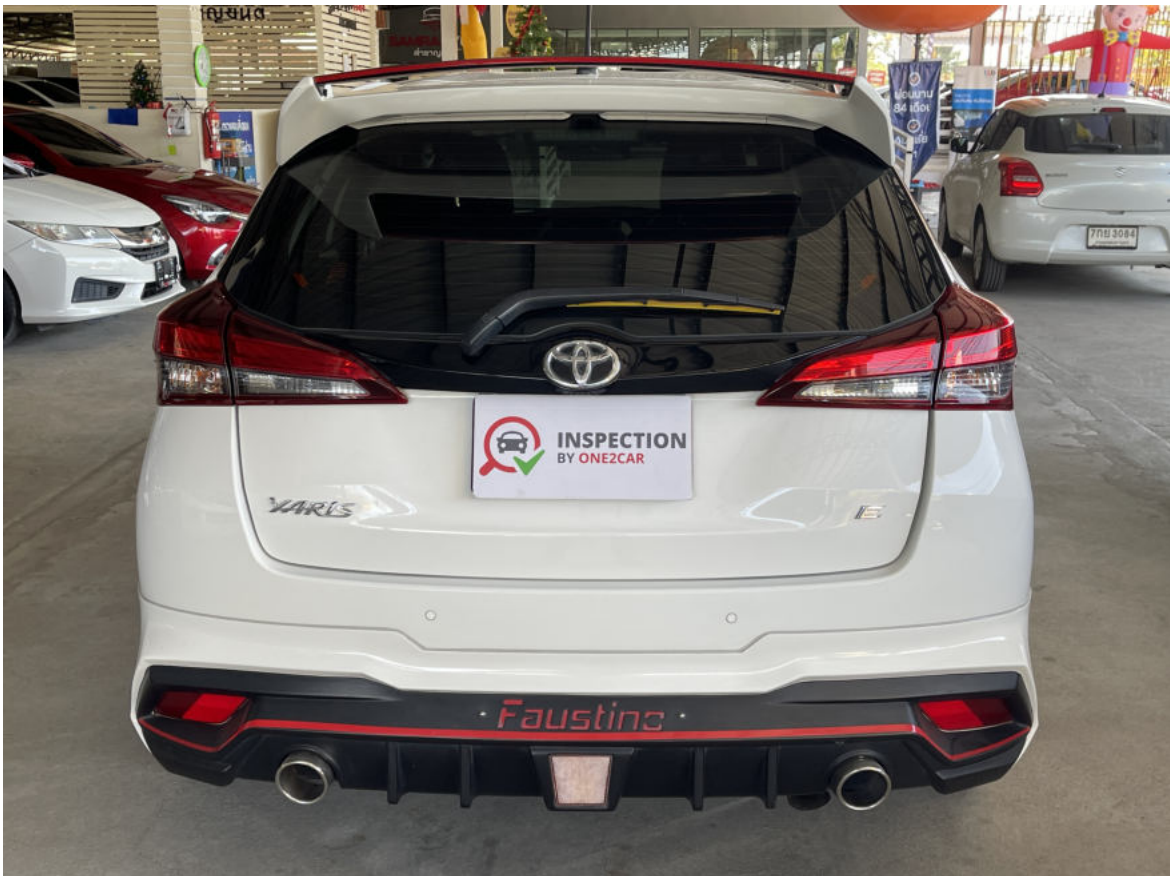
ภาพภายนอก

ประเมินสภาพรวม: ผ่าน
รายการที่รื้อการแก้ไข: ไม่พบรายการแก้ไข
ชิ้นส่วนประกอบตัวถังรถ

- ✓ แผ่นเพลทเลขตัวถังมองเห็นได้ชัดเจน
- ✓ ชิ้นส่วนประกอบตัวถังรถ ผ่านการวัดค่าความหนาของสีแล้ว
- ✓ สีรถตรงตามเสาเอกสารจทะเบียน

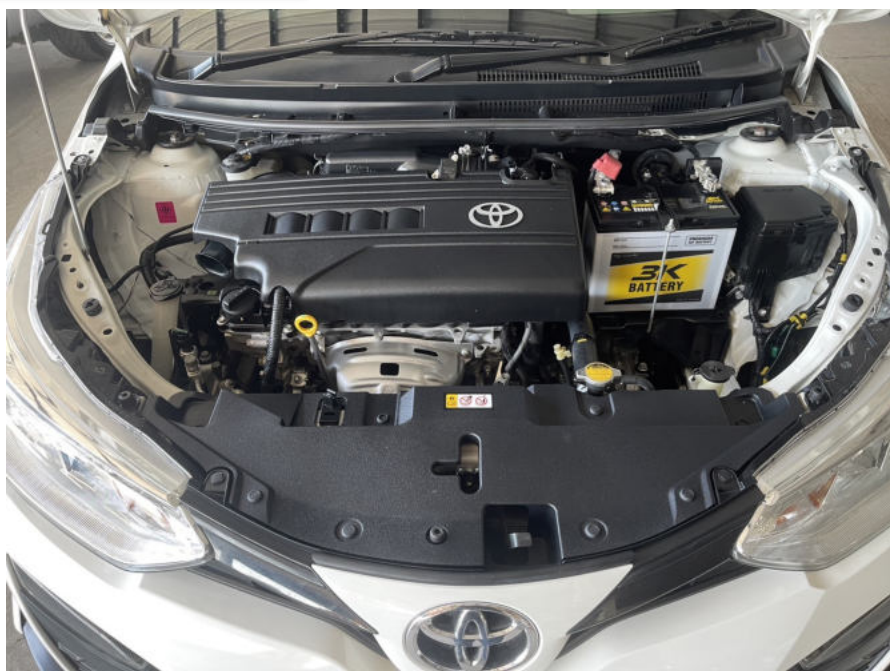
ภาพห้องเครื่อง

เครื่องยนต์และระบบขับเคลื่อน:

- ✓ รอบเดินเบาของเครื่องยนต์ปกติ
- ✓ ไม่มีปัญหาการสตาร์ทเครื่อง
- ✓ ระบบระบายความร้อนเครื่องยนต์แสดงค่าปกติ
- ✓ ไม่เกิดเสียงจากชิ้นส่วนหรือสายพานหน้าห้องเครื่อง
- ✓ ระบบเบรคไม่มีรอยร้าวซึม
- ✓ เครื่องยนต์ไม่มีคราบ/รอยร้าวซึม

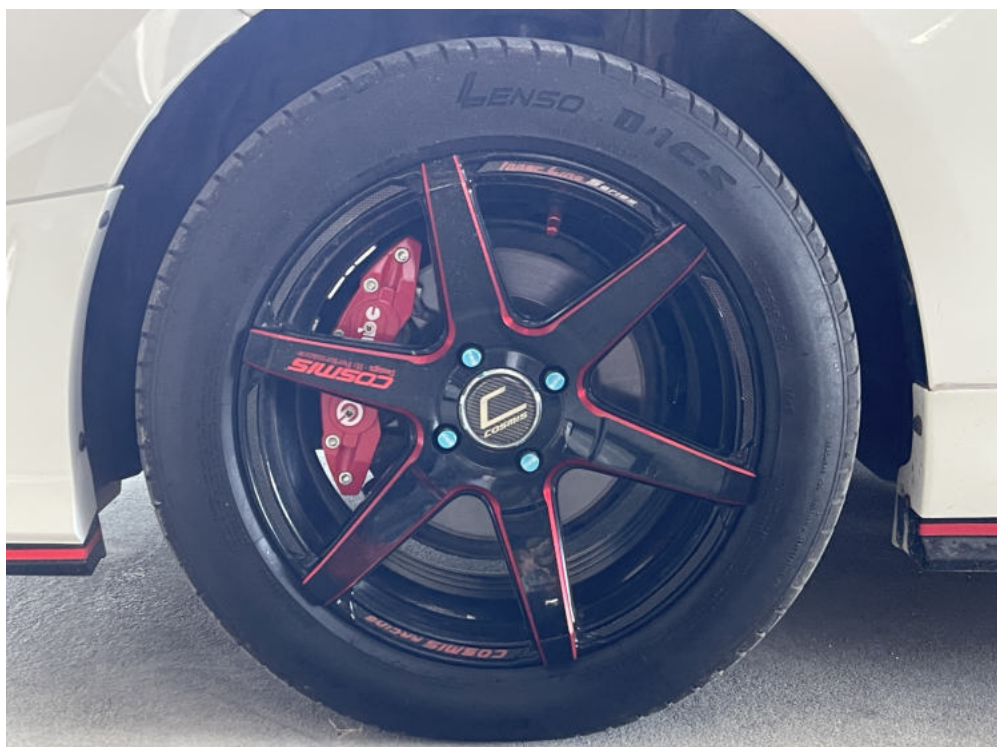
ขอบยาง ล้อ

36/22
