Vehicle Inspection Report

ยี่ห้อ/รุ่น (Brand/Model): FORD RANGER 2.2 A/T 4DR HI-RIDER	วันที่ตรวจสอบรถยนต์ (Date of Inspection): 08-10-63
หมายเลขตัวถัง (VIN): MNBUMF080HW799655	เลขคำขอบริการ (Job No.): I020/0037-15
หมายเลขเครื่องยนต์ (Engine No.): P4AT2559803	Vehicle Picture:  
ปีที่ผลิต (Build Date): 2017	
สีรถ (Color): ขาว	
ระยะการใช้งาน(Mileage): 76,198 กม.	
หมายเลขทะเบียน (No. Plate): 7 กค 2818 กทม.	
วันครบกำหนดชำระภาษี (Registration Expiry): 15 ก.ย. 63	
ชื่อลูกค้า (Customer Name): BEST SERVIC	
ที่อยู่(Address): ถนนศรีนครินทร์	
โทรศัพท์ (Tel): 085-919-6800	
สถานที่ตรวจสอบรถ (Inspection Place): BEST SERVIC

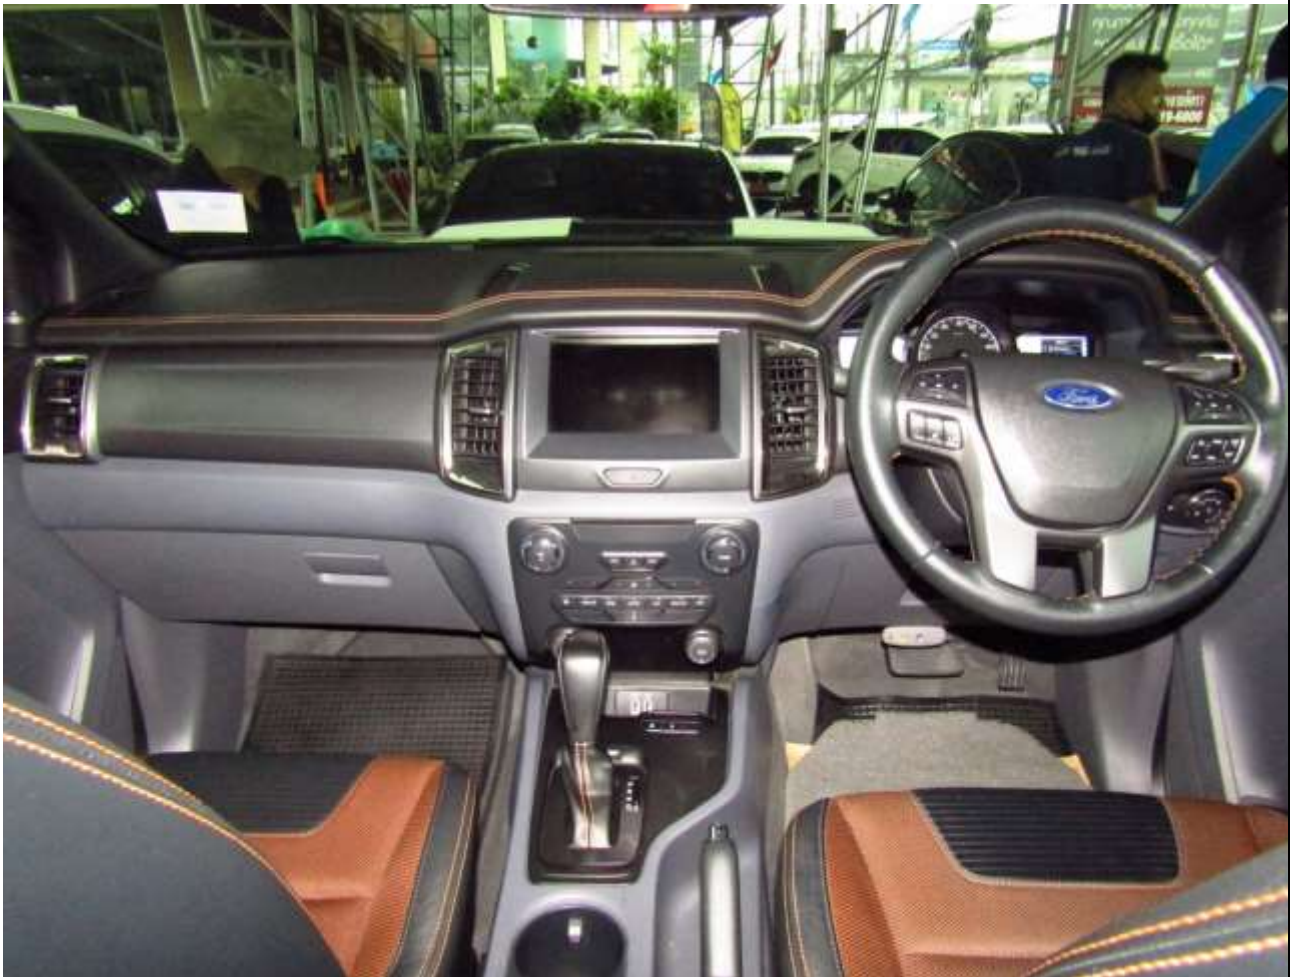
ภาพภายในด้านหน้า หลัง และ จุดบกพร่อง - Interior Visual Details (Front, Rear and/or Defect):

ที่นั่ง สภาพ Seat Appearance	สภาพดีตามอายุการใช้งาน

เข็มขัดนิรภัย Seat Belts	สภาพดีตามอายุการใช้งาน
