I024/0013-47

Mitsubishi Triton 2.4 DOUBLE CAB ATHLETE 4WD

Apr 25, 2024

# Vehicle Inspection Report

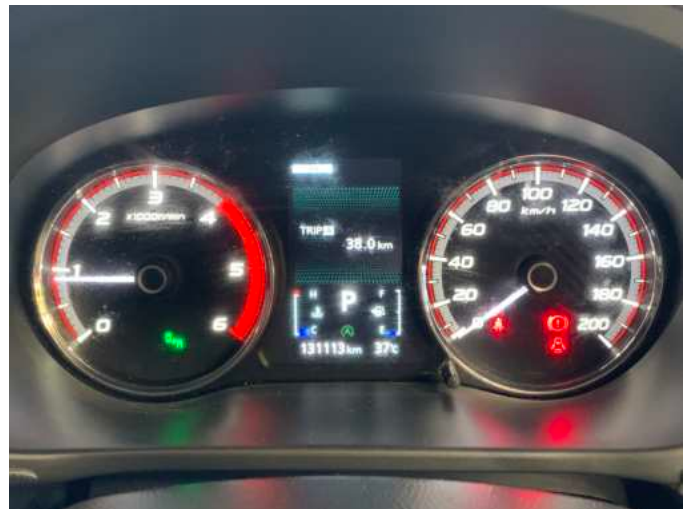
รูปเลขไมล์ (Mileage Picture) : ▾

131113

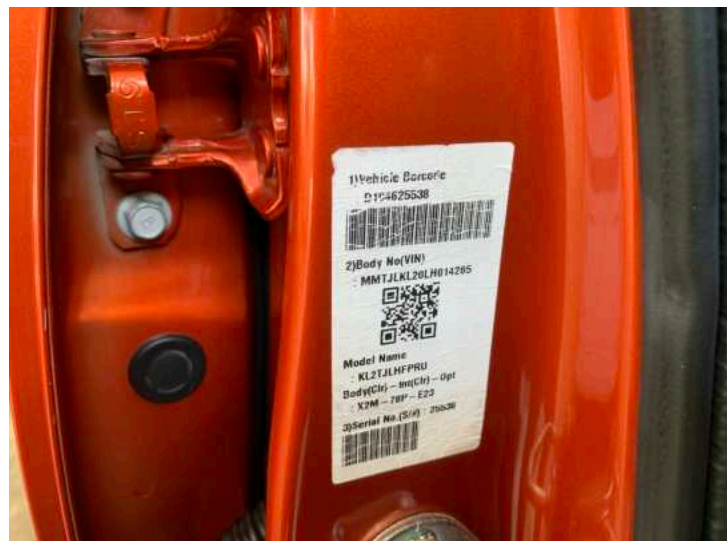
รูปแผ่นPlate ▾

- ✓ แผ่นเพลทเลขตัวถังมองเห็นได้ชัดเจน
- ✓ ชิ้นส่วนประกอบตัวถังรถ ผ่านการวัดค่าความหนาของสีแล้ว
- ✓ สีรถตรงตามเสาเสาอากาศจดทะเบียน

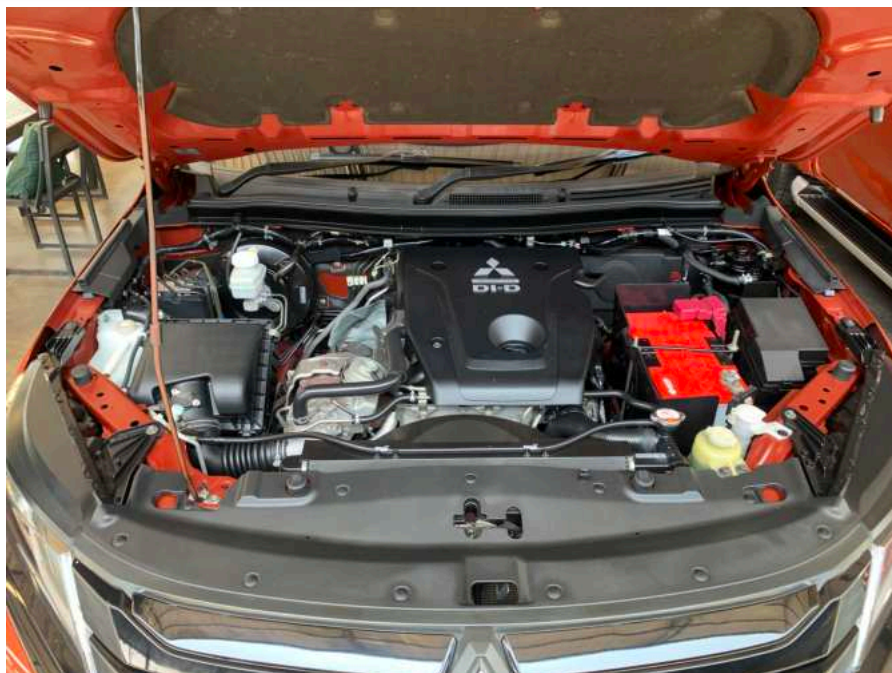
### ภาพห้องเครื่อง

Voltage	12.36	V
Rating	500	CCA
Current	310	CCA
Internal resistance	9	mΩ
State of Charge	70	%
State of Health	38	%
Status	REPLACE

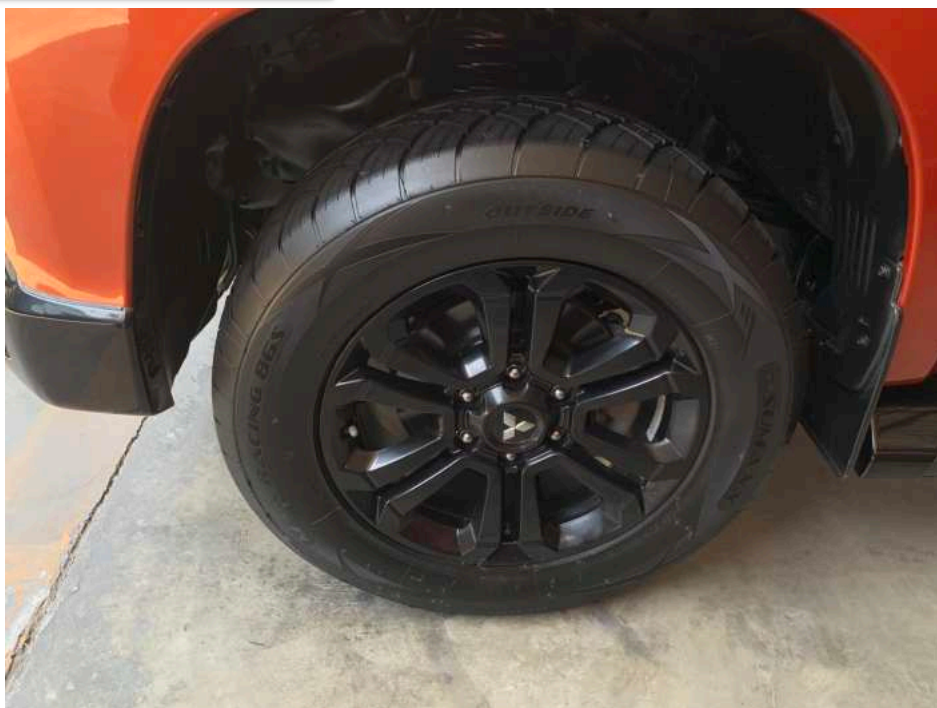
#### ขอบยาง ล้อ

02/24
