# Vehicle Inspection Report

## สรุปผลการตรวจสอบ (Inspection Summary)

ยี่ห้อ/รุ่น (Brand/Model): MINI COOPER S	วันที่ตรวจสอบรถยนต์ (Date of Inspection): 20-05-64
หมายเลขตัวถัง (VIN): WMWSV32070T149705	เลขคำขอบริการ (Job No.): I021/0012-6
หมายเลขเครื่องยนต์ (Engine No.): -	Vehicle Picture:

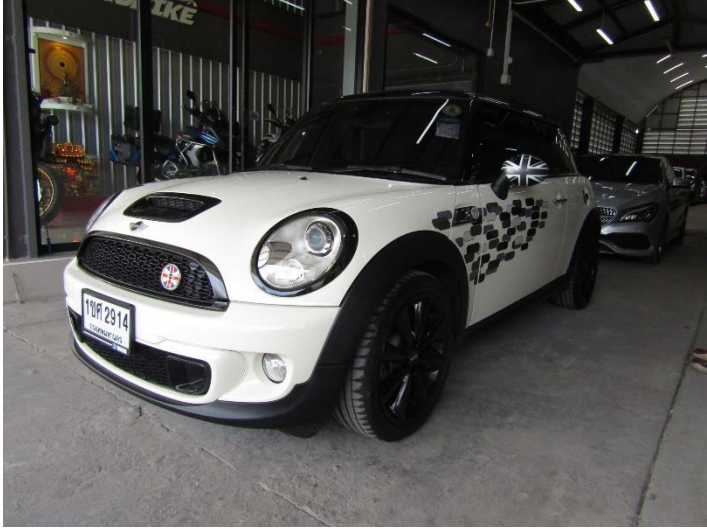
<b>ข้อคิดเห็นทั่วไป (General Comments):</b> รถสภาพดี โครงสร้างไม่เคยเกิดอุบัติเหตุ ไม่เคยจมน้ำและไฟไหม้
--

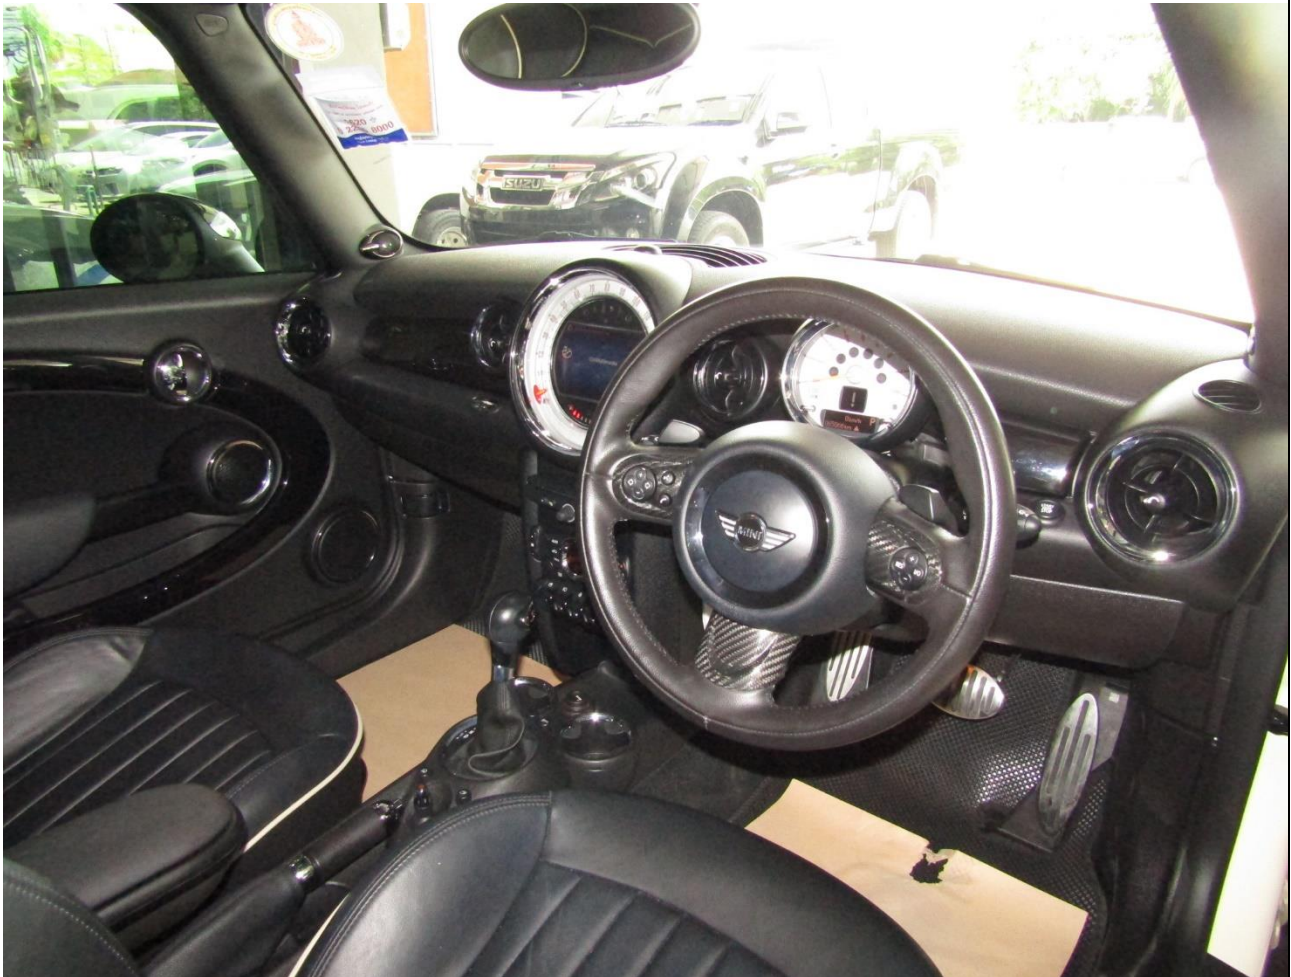
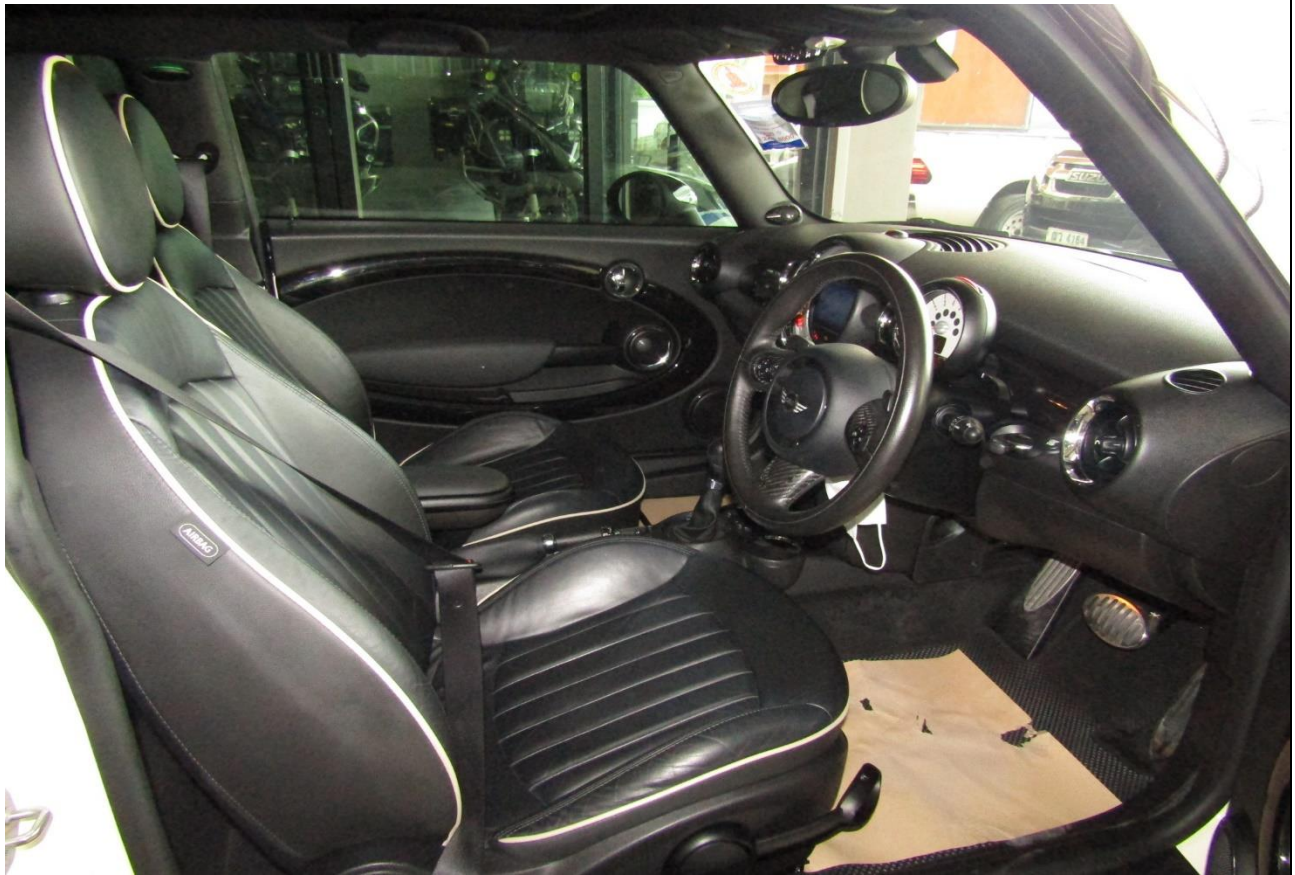
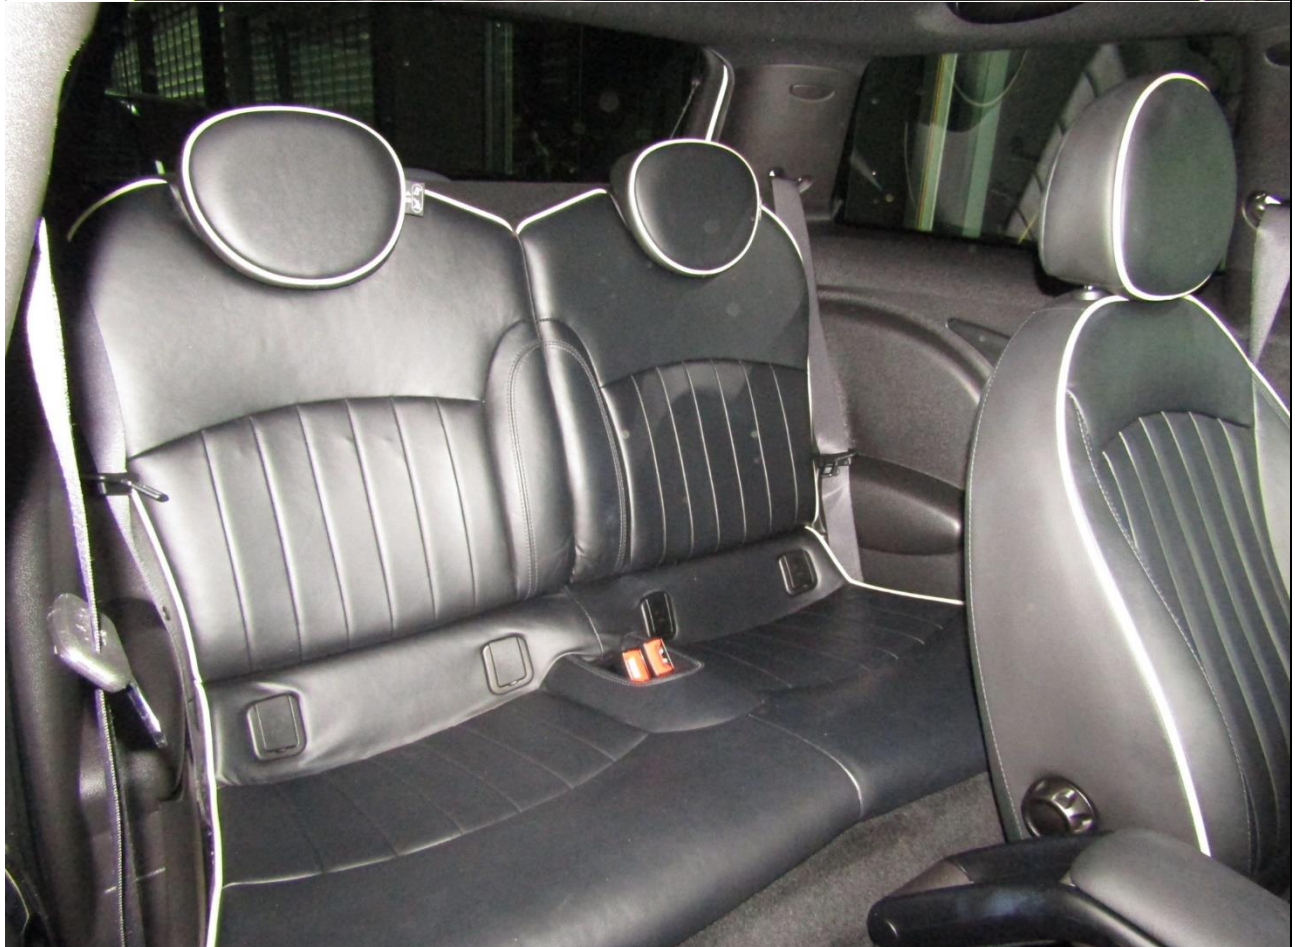
### ภาพภายในด้านหน้า หลัง และ จุดบกพร่อง - Interior Visual Details (Front, Rear and/or Defect):

ที่นั่ง สภาพ Seat Appearance	สภาพตามอายุการใช้งาน

การทำงาน การปรับ และการล็อค เบาะ Seat Adjust functional	ทำงานได้ดี

สภาพ รางใต้เบาะ Seat slide adjust rail	สภาพตามอายุการใช้งาน

เข็มขัดนิรภัย Seat Belts	สภาพตามอายุการใช้งาน

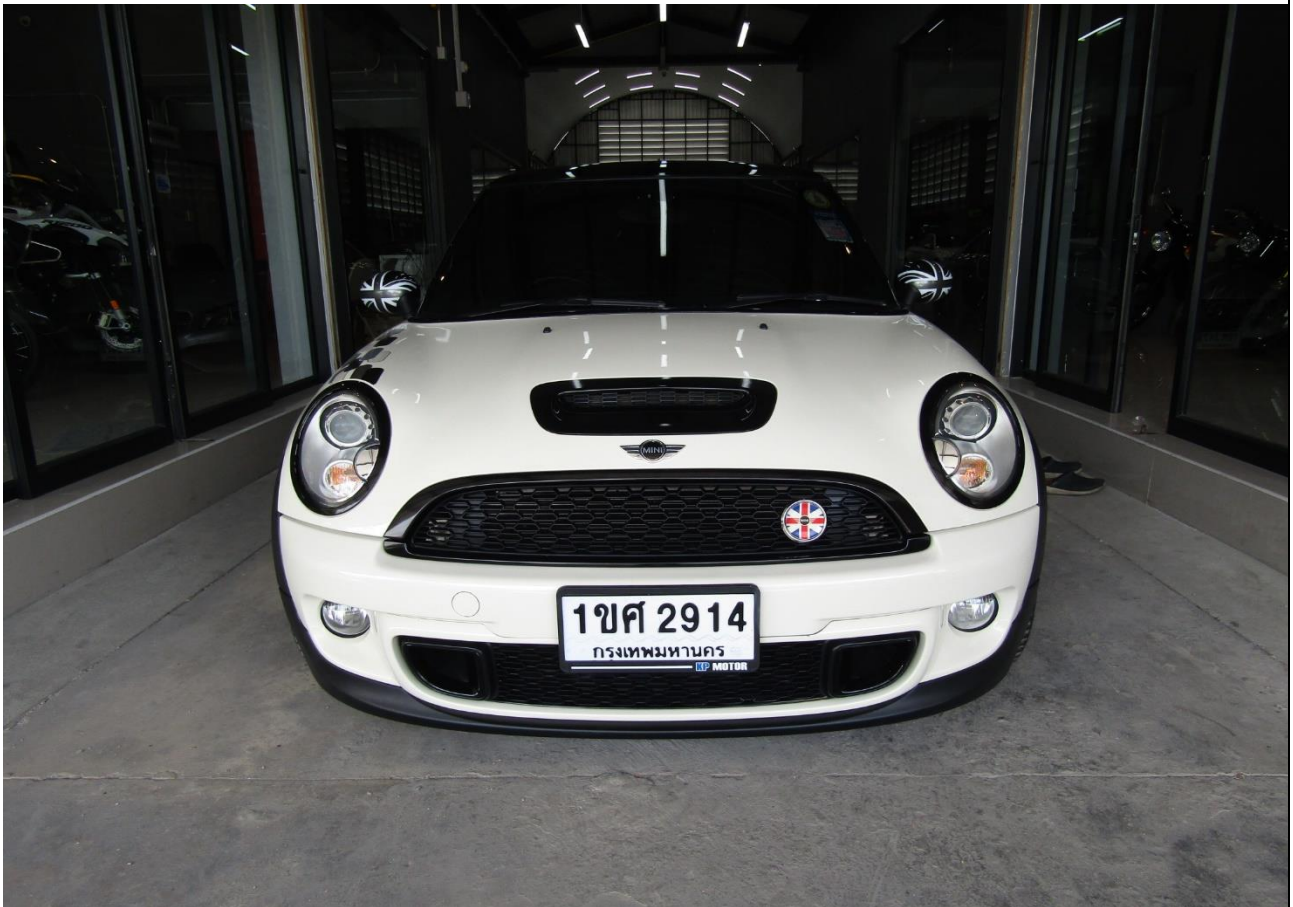
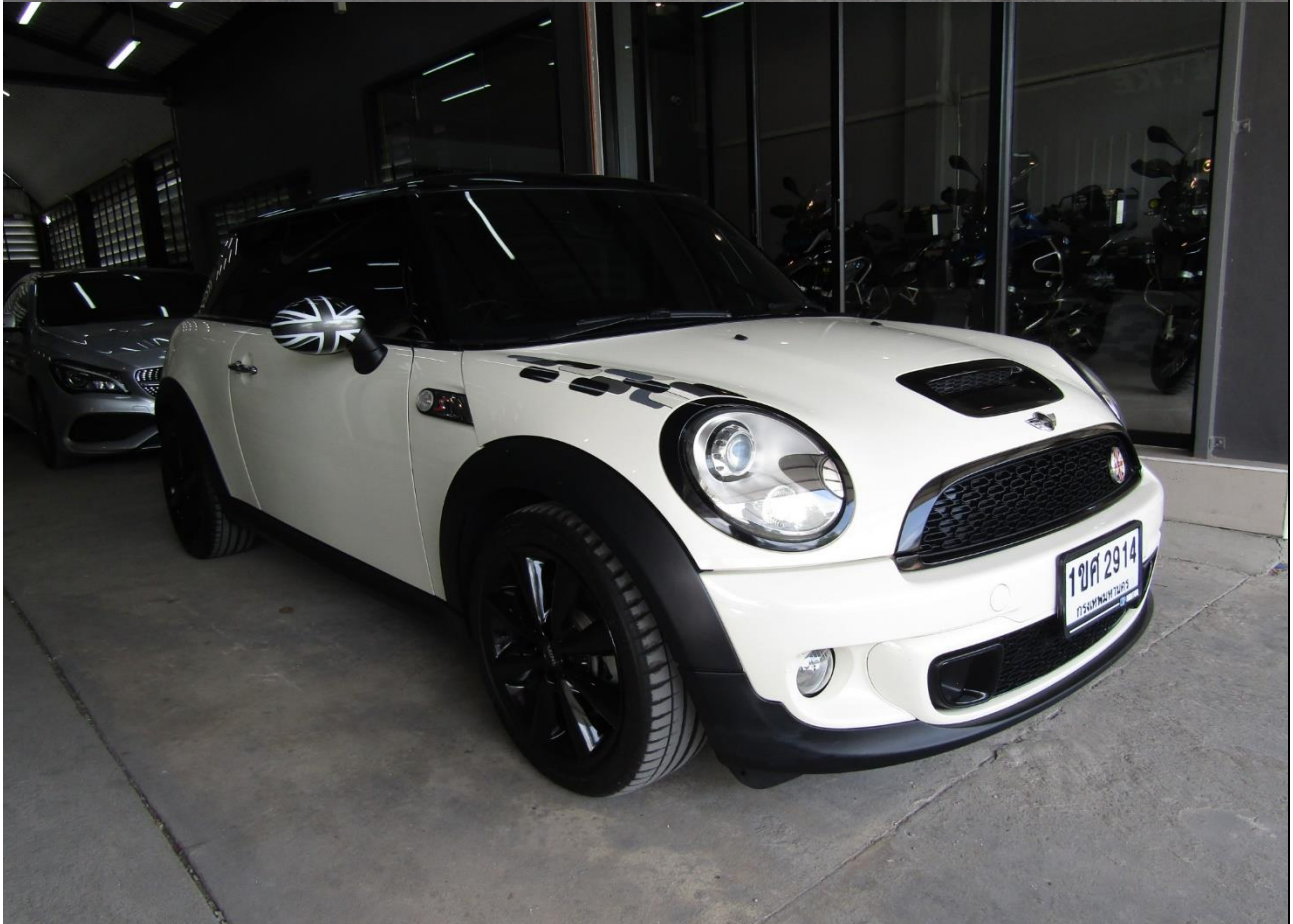
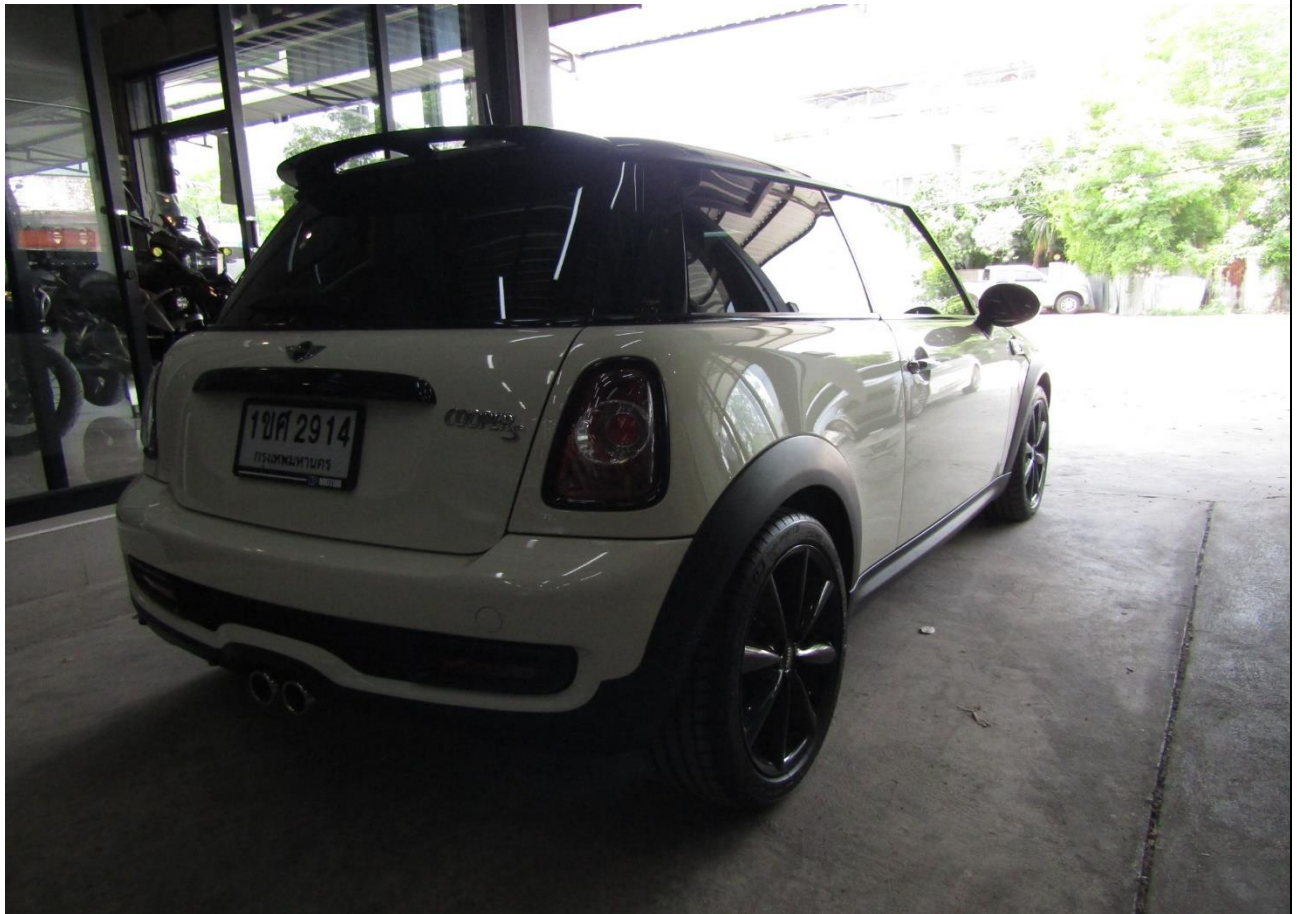
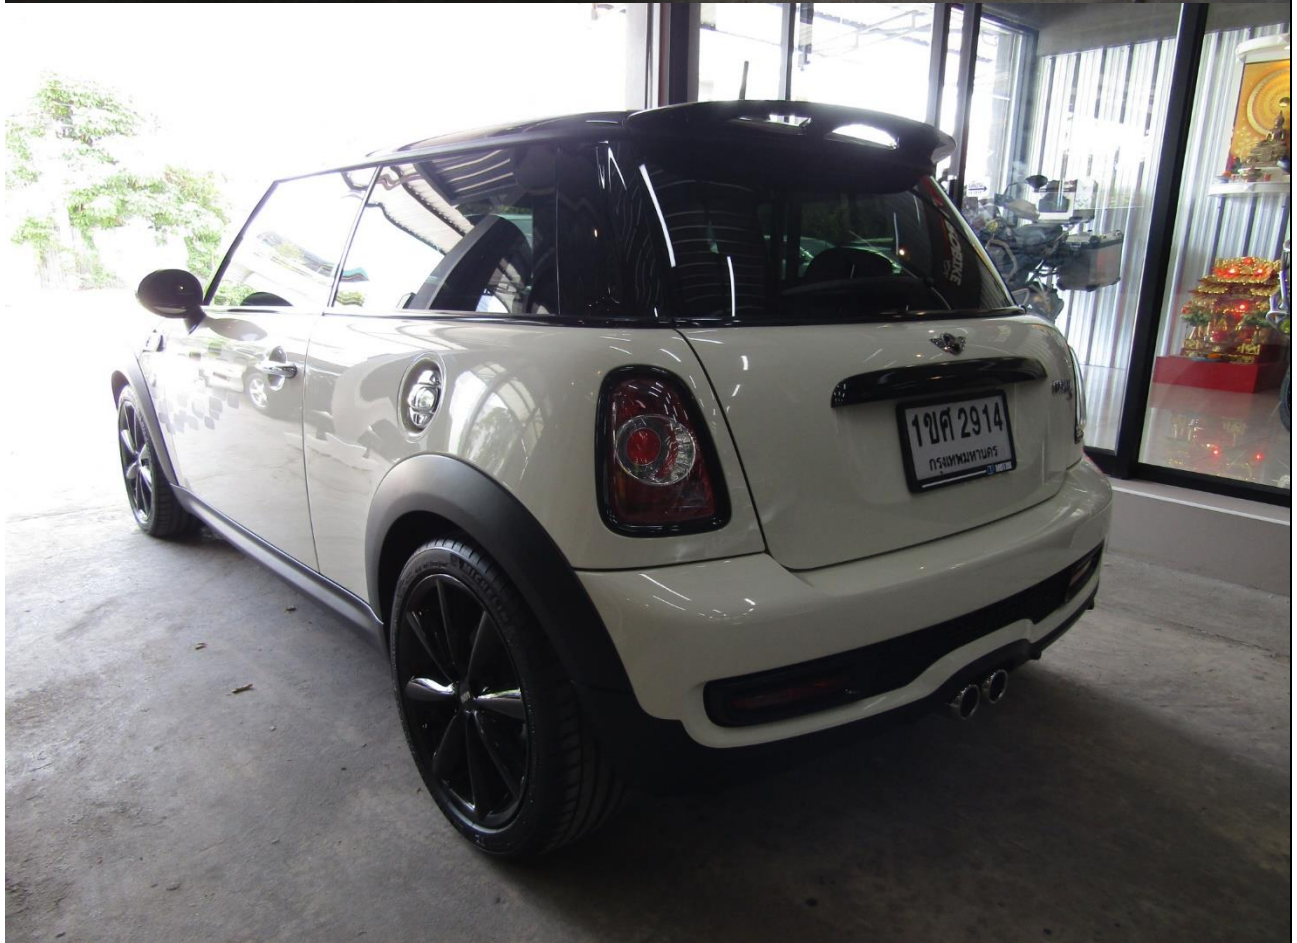
ภาพภายนอก - Exterior Visual Details:

กันชนหน้า Front Bumper	สภาพดี
 	คาน รับกันชนหน้า (ขวา) Front Side Member (Right) Appearance	สภาพดี
 	คาน รับกันชนหน้า (ซ้าย) Front Side Member (Left) Appearance	สภาพดี
 	ฝากระโปรงหน้ารถ Bonnet	สภาพดี
 	กระจกบังลมหน้า Windshield	สภาพดี
 	หลังคา Roof	สภาพดี
 	สภาพ และการทำงาน หลังคาชั้นรูป หลังคาเปิดประทุน Sunroof/Convertible functional and appearance	N/A
 	แก้มบังโคลนหน้าขวา Front Right Wing	สภาพดี
 	ประตูหน้าขวา Front Right Door	สภาพดี
 	ประตูหลังขวา Rear Right Door	N/A
 	ประตูเลื่อนด้านขวา Sliding Right Door	N/A
 	แก้มบังโคลนหลังขวา Rear Right Wing	สภาพดี
 	บันไดขายน้าด้านขวา Right Rocker Panel	สภาพดี
 	แก้มบังโคลนหน้าซ้าย Front Right Wing	สภาพดี

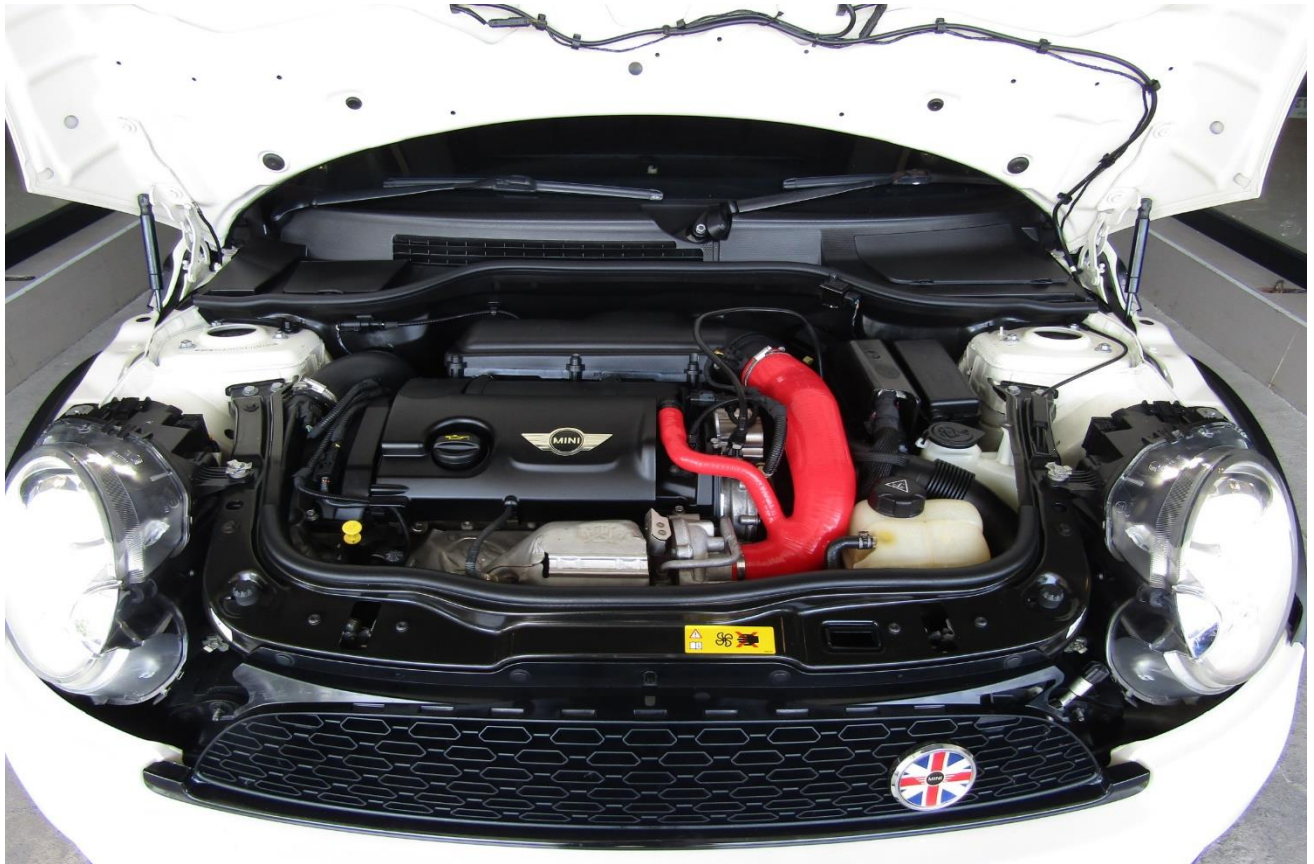
ภาพห้องเครื่อง - Engine Bay Visual Details:

การทดสอบ แบตเตอรี่ Battery Test	<b>Battery Test</b>		<b>Charging System Test at 2000 rpm</b>	
	Voltage	12.12	V	Voltage	13.14 V
	Rating	600	CCA	Status	Normal
	Current	563	CCA	<b>Start System Test</b>	
	Internal resistance	9.75	mΩ	Start Voltage	12.05 V
	State of Charge	75	%	Status	Normal
	State of Health	95	%	<b>Max. Load Test at 2000 rpm</b>	
	Status	Good		Max. Load Voltage	11.15 V
	Test Date	20.05.64		Status	Normal
