I023/0354-23

Honda Civic 1.8 EL i-VTEC

INSPECTION
BY ONE2CAR

Vehicle Inspection Report

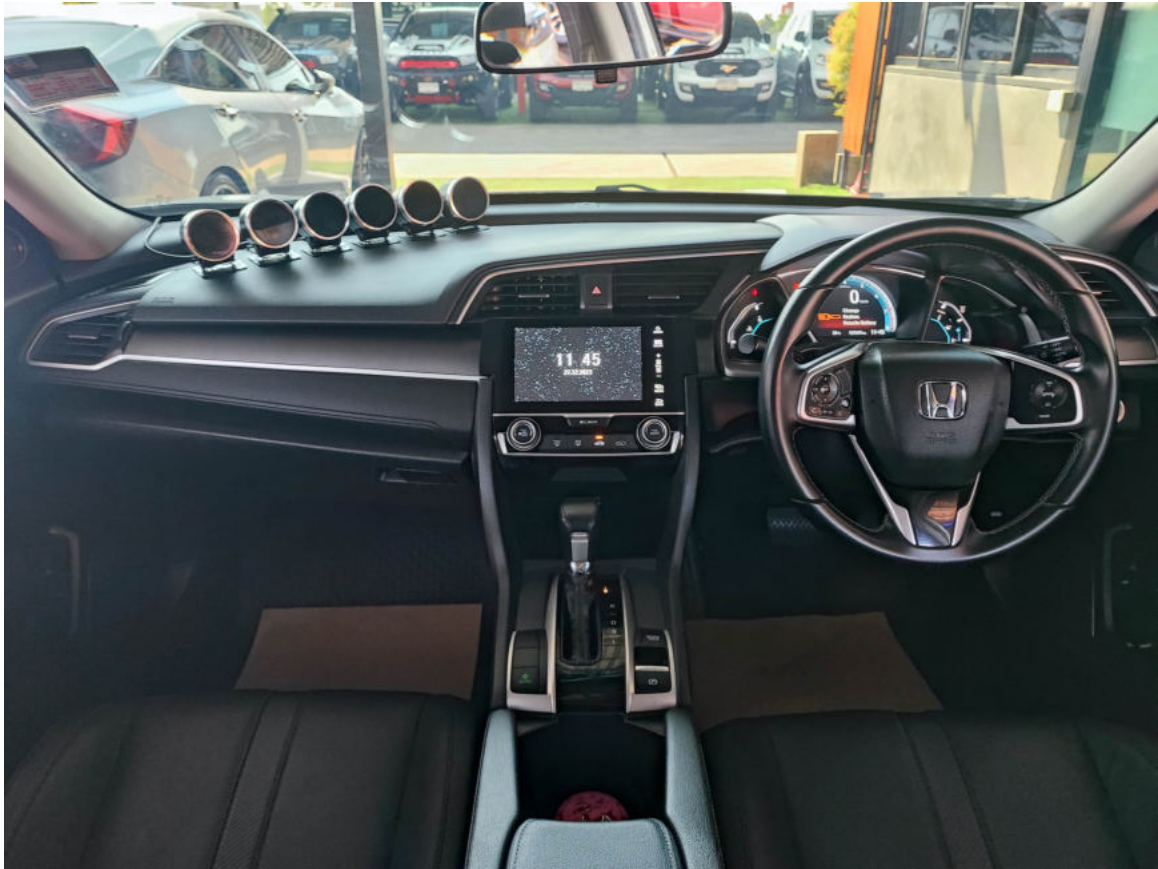
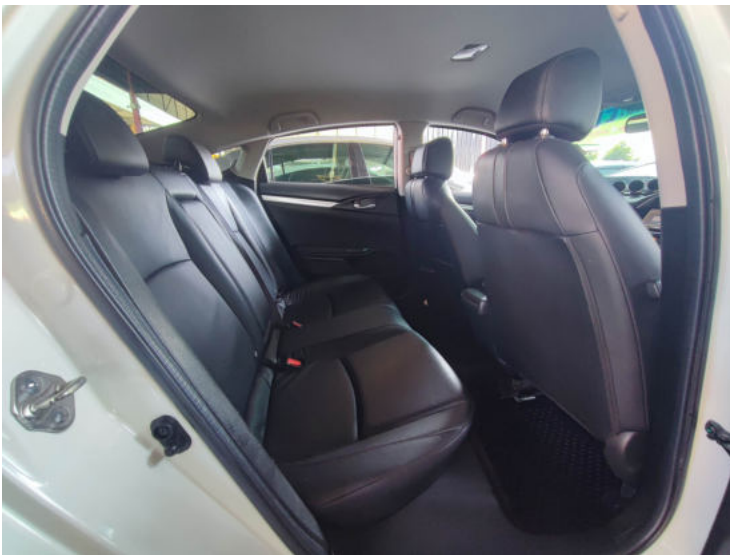
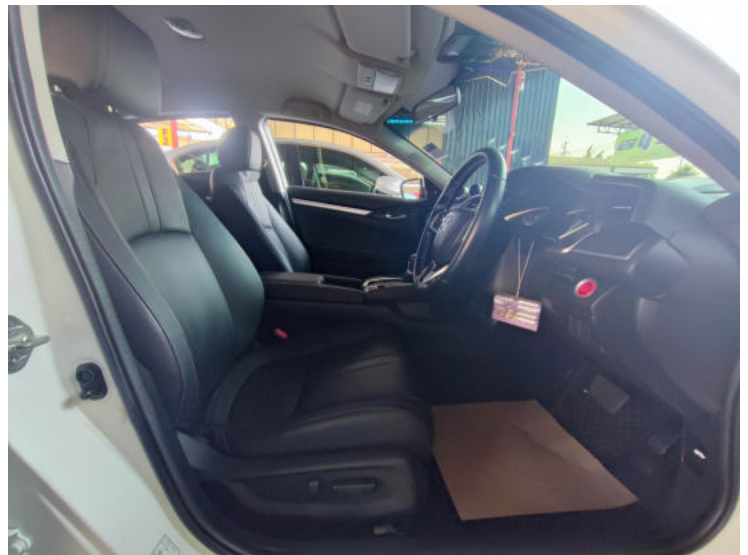
ภาพภายใน

ประเมินสภาพรวม: ผ่าน
อุปกรณ์หลัก/อุปกรณ์เสริมขณะขับที่:

- ✓ ระบบปรับอากาศ [ผ่าน]
- ✓ ไฟส่องสว่าง [ผ่าน]
- ✓ ไฟเลี้ยว/ไฟฉุกเฉิน [ผ่าน]
- ✓ หน้าปัดและมาตรวัด [ผ่าน]
- ✓ เข็มชี้ดัดนรภัย [ผ่าน]
- ✓ แตร [ผ่าน]
- ✓ เครื่องเล่นเพลง [ผ่าน]
- ✓ ระบบปัดน้ำฝน [ผ่าน]
- ✓ เบาะนั่งยึดแน่น [ผ่าน]
- ✓ กระจกไฟฟ้า [ผ่าน]

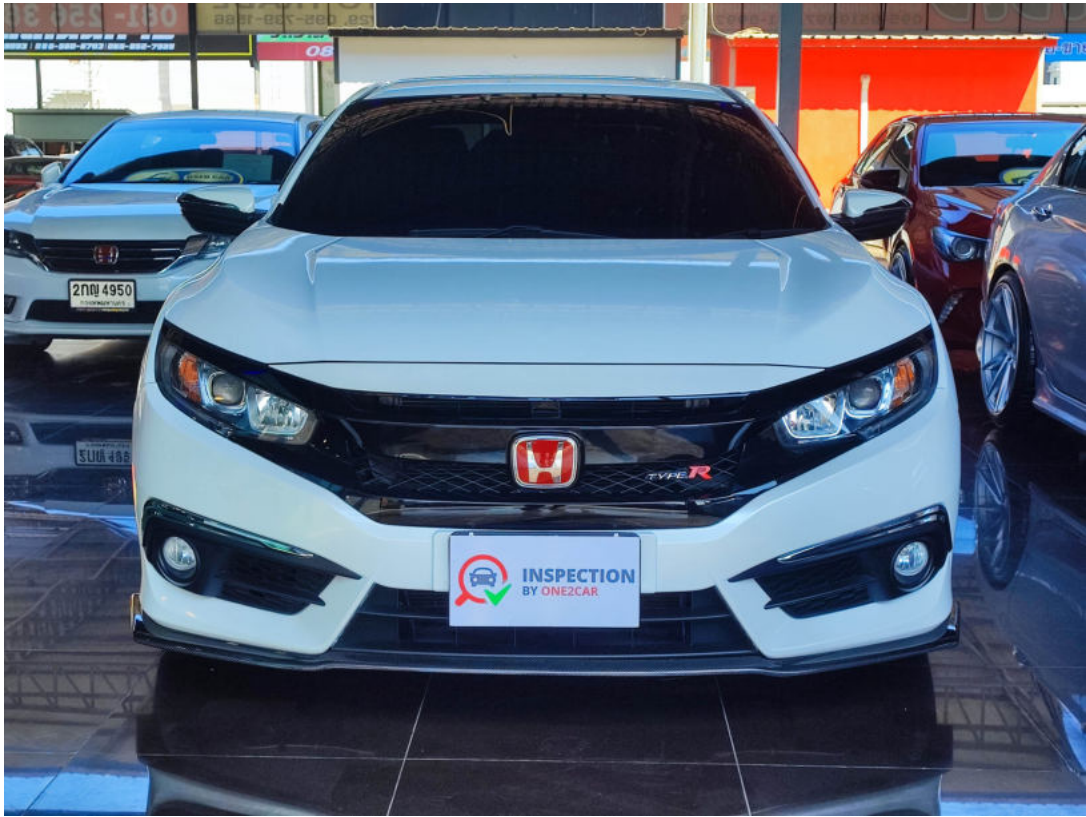
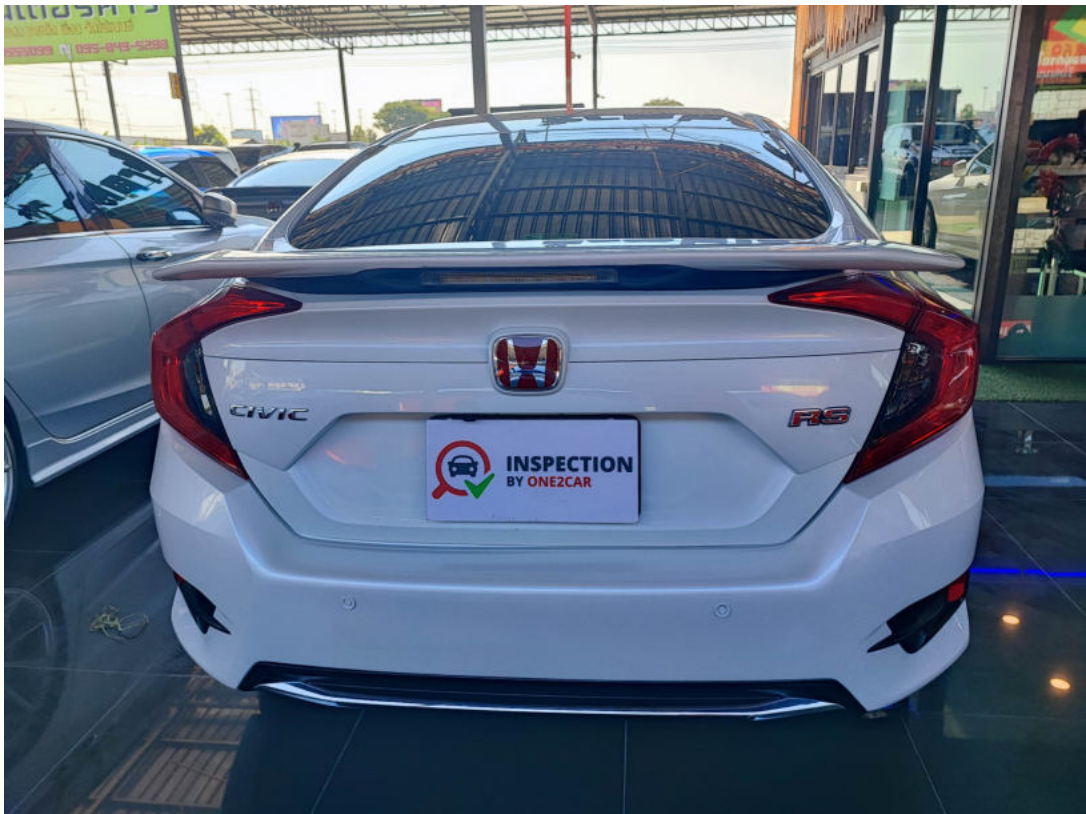
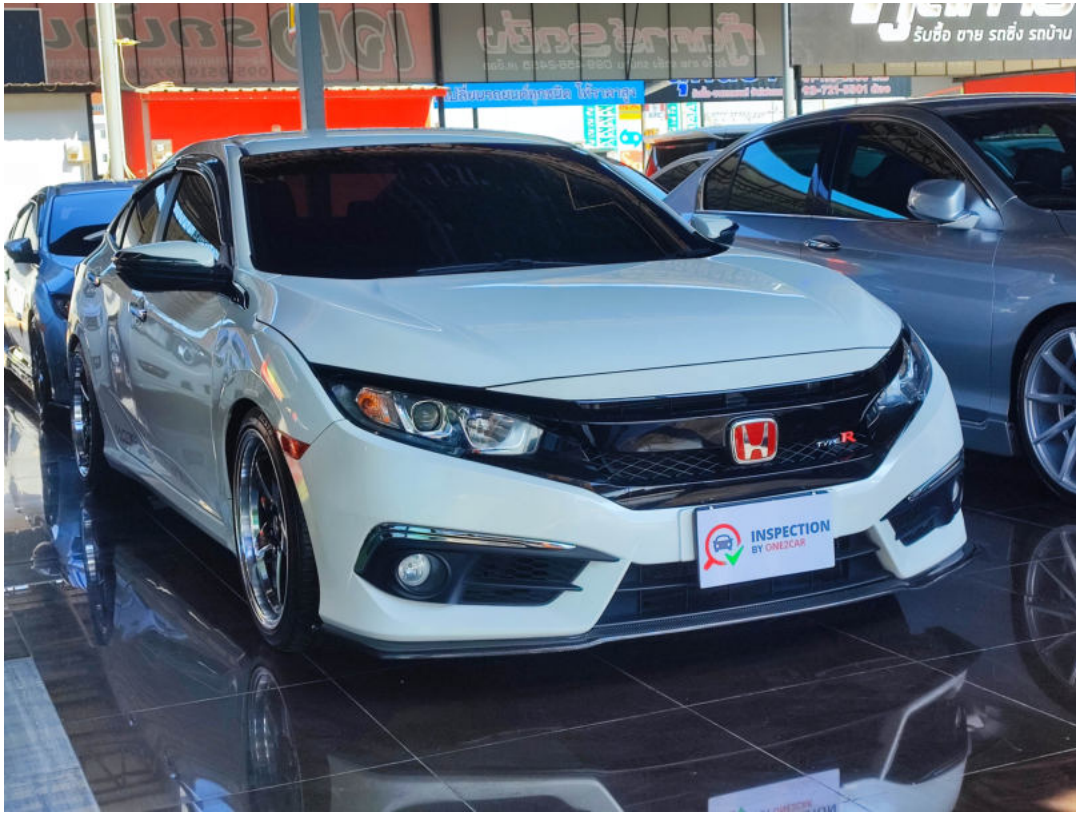
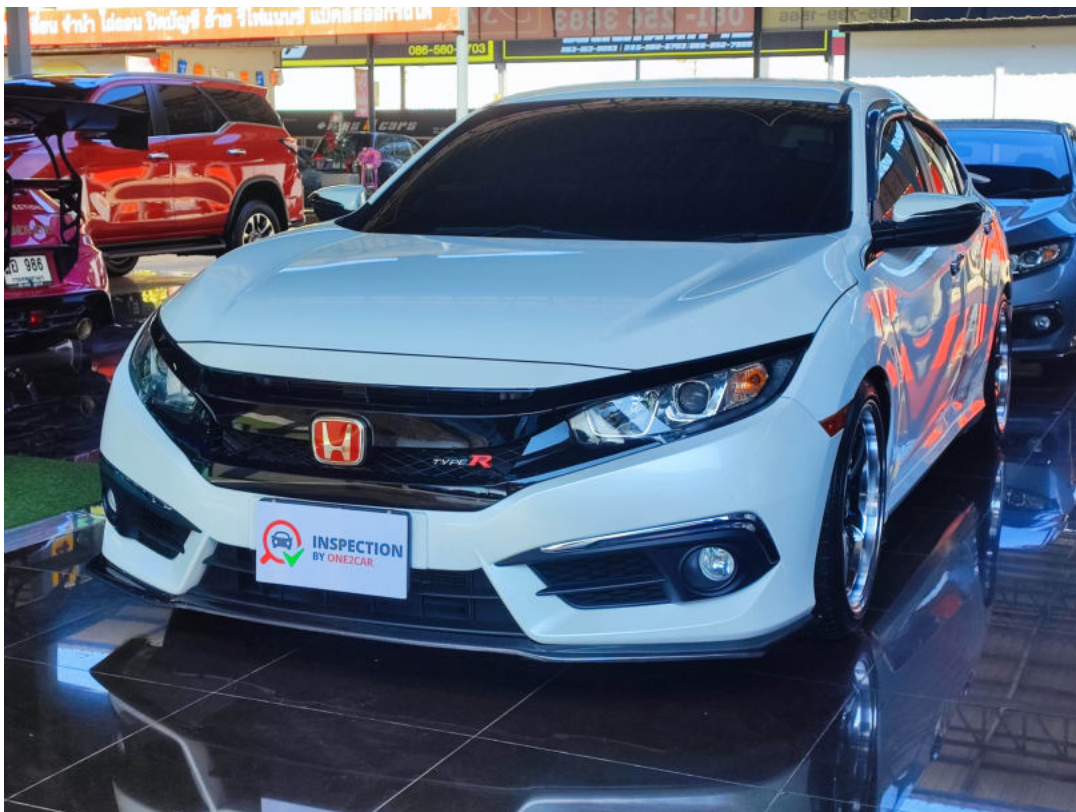
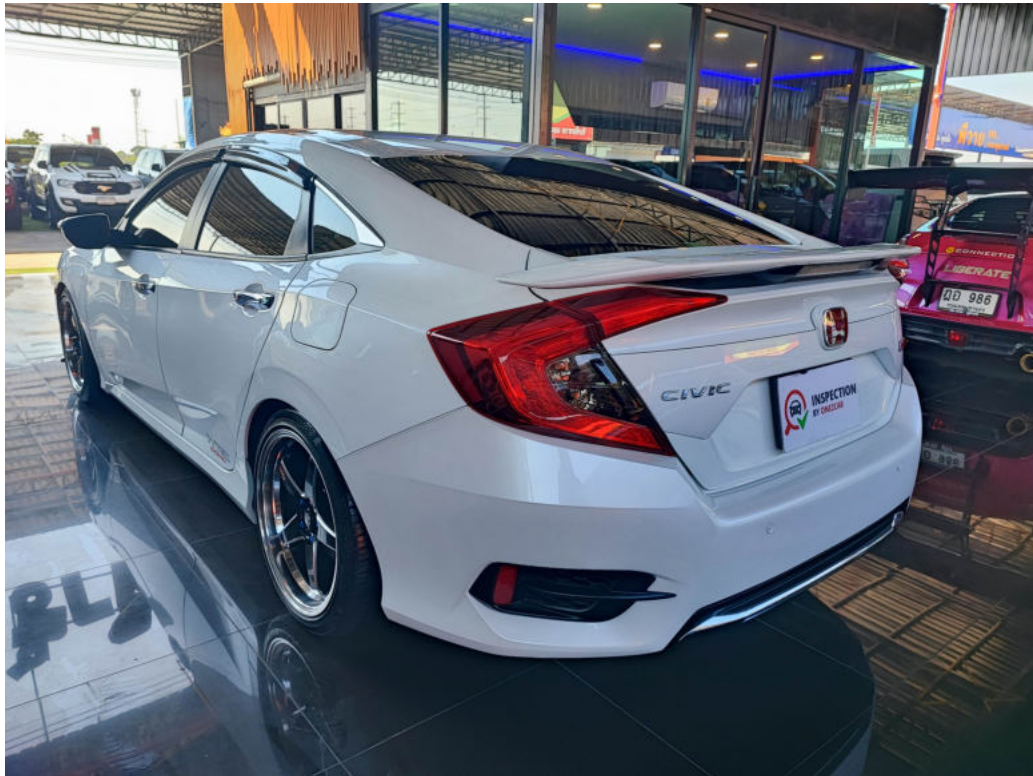
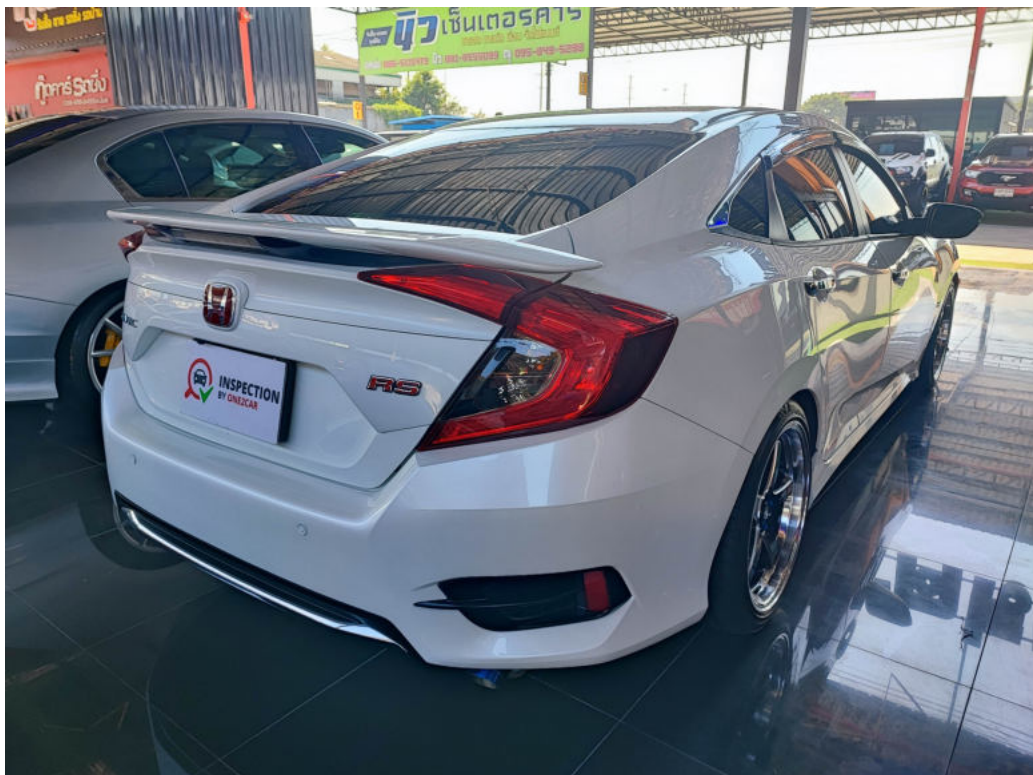
ภาพภายนอก

- ประเมินสภาพรวม: ผ่าน
รายการที่รื้อการแก้ไข: ไม่พบรายการแก้ไข
ชิ้นส่วนประกอบตัวถังรถ
- ✓ แผ่นเพลทเลขตัวถังมองเห็นได้ชัดเจน
 - ✓ ชิ้นส่วนประกอบตัวถังรถ ผ่านการวัดค่าความหนาของสีแล้ว
 - ✓ สีรถตรงตามเสาเอกสารจดทะเบียน

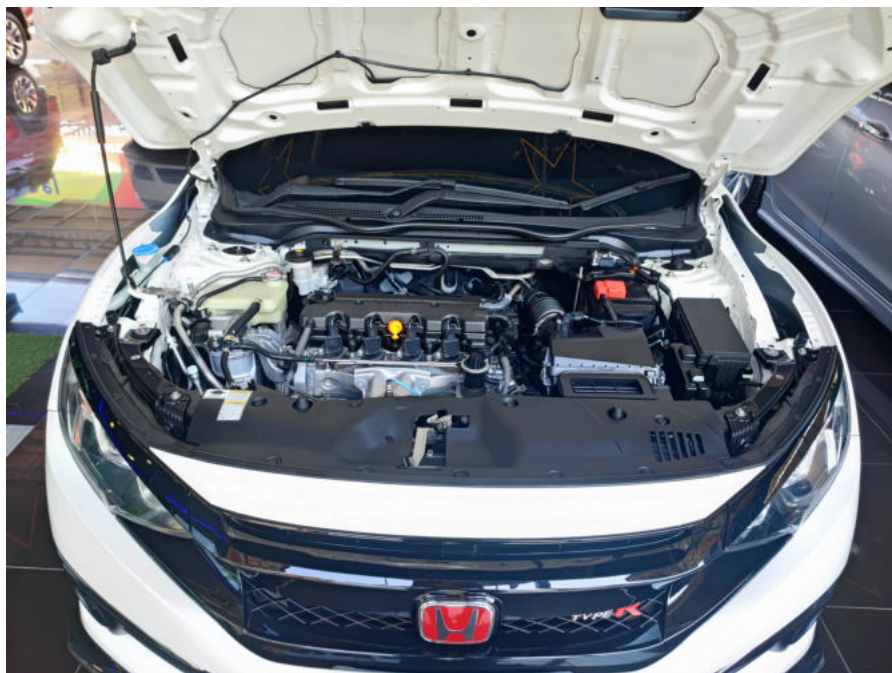
ภาพห้องเครื่อง

- ✓ รอบเดินเบาของเครื่องยนต์ปกติ
- ✓ ไม่มีปัญหาการสตาร์ทเครื่อง
- ✓ ระบบระบายความร้อนเครื่องยนต์แสดงค่าปกติ
- ✓ ไม่เกิดเสียงจากชิ้นส่วนหรือสายพานหน้าห้องเครื่อง
- ✓ ระบบเบรคไม่มีรอยร้าวซึม
- ✓ เครื่องยนต์ไม่มีคราบ/รอยร้าวซึม

Voltage	12.54	V
Rating	450	CCA
Current	291	CCA
Internal resistance	9.32	mΩ
State of Charge	74	%
State of Health	42	%
Status	REPLACE

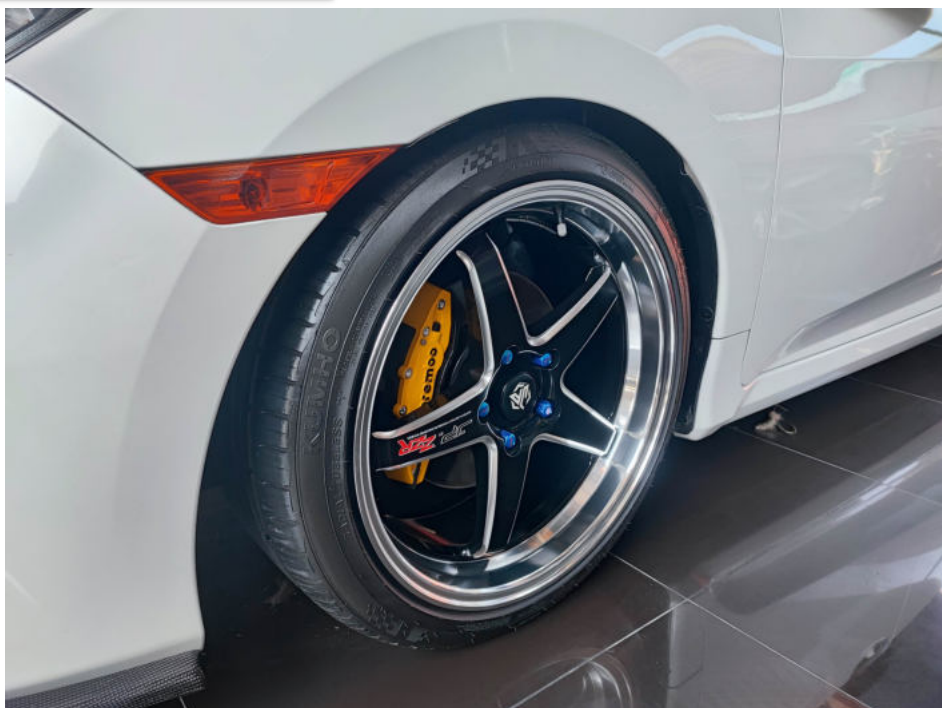
ขอบยาง ล้อ

03/23
