1023/0355-1

Nissan GT-R 3.8 Pure edition 4WD Coupe

INSPECTION
BY ONE2CAR

Vehicle Inspection Report

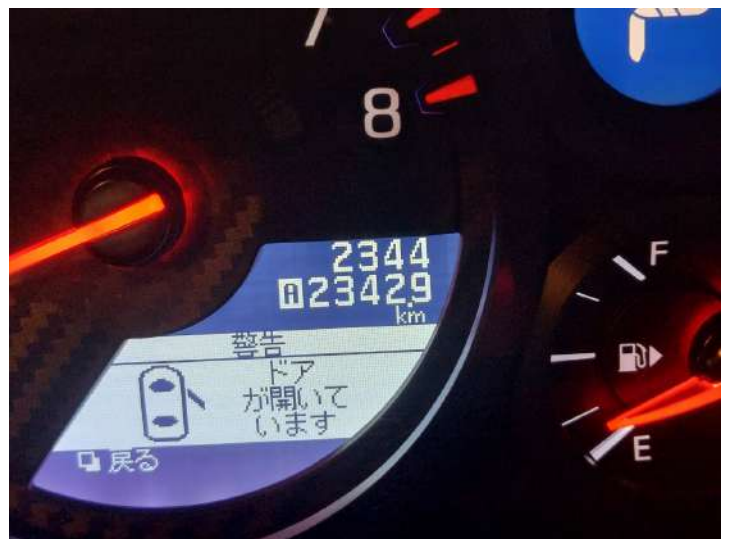
รูปเลขไมล์ (Mileage Picture) : ▾

2344

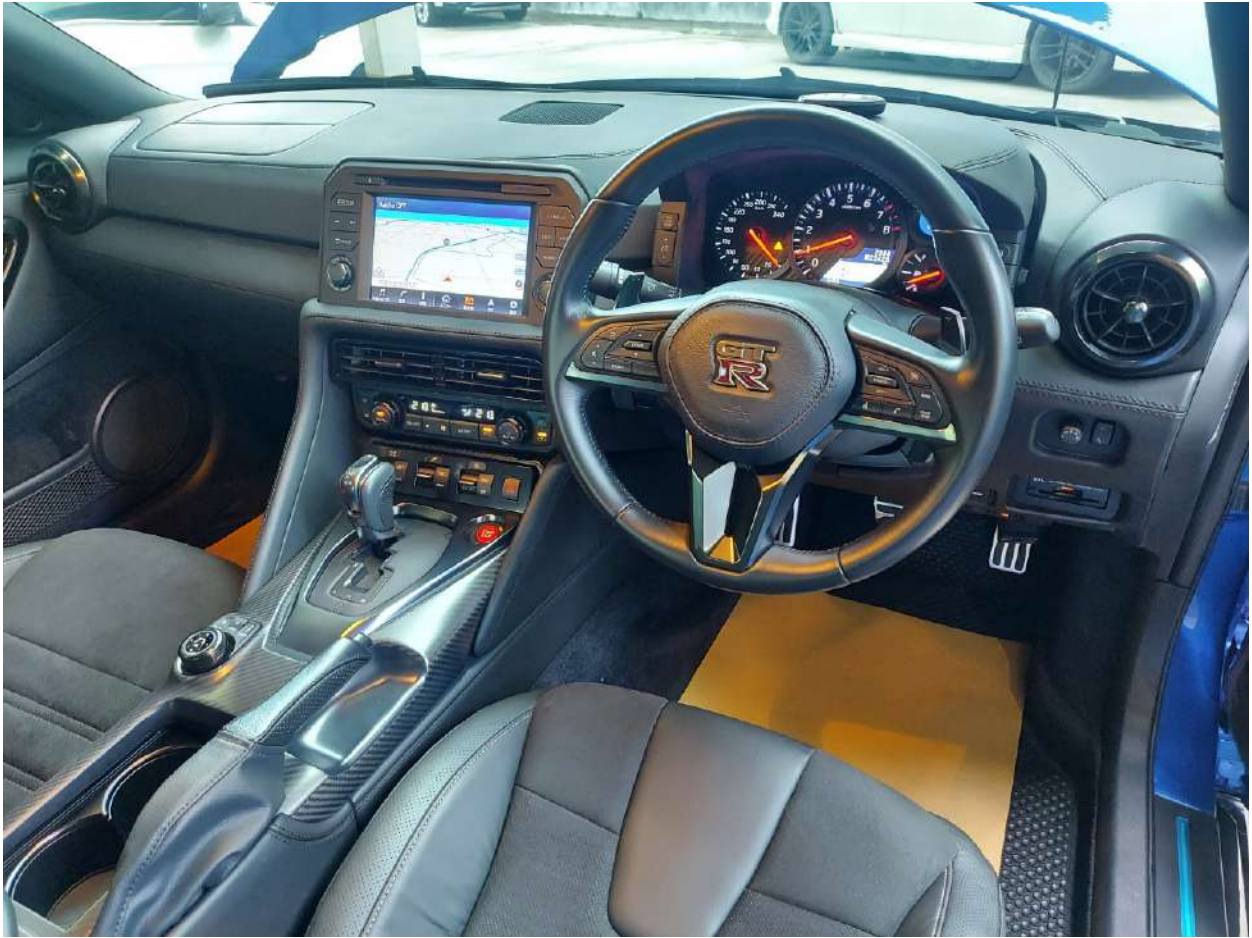
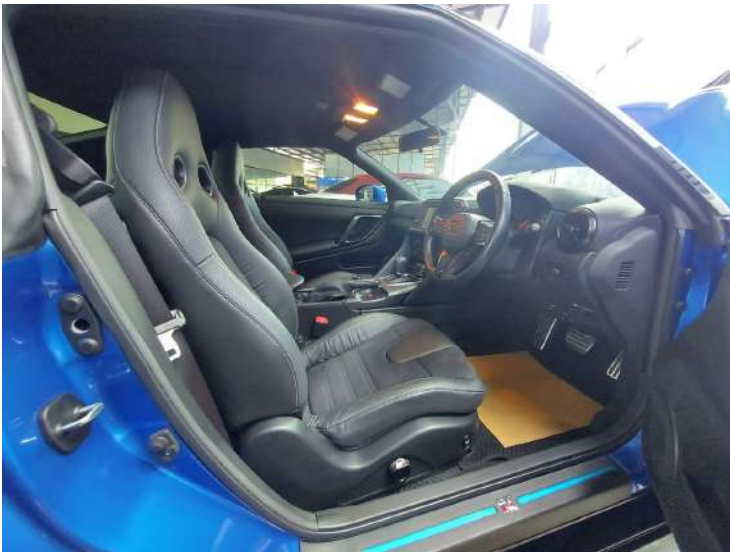
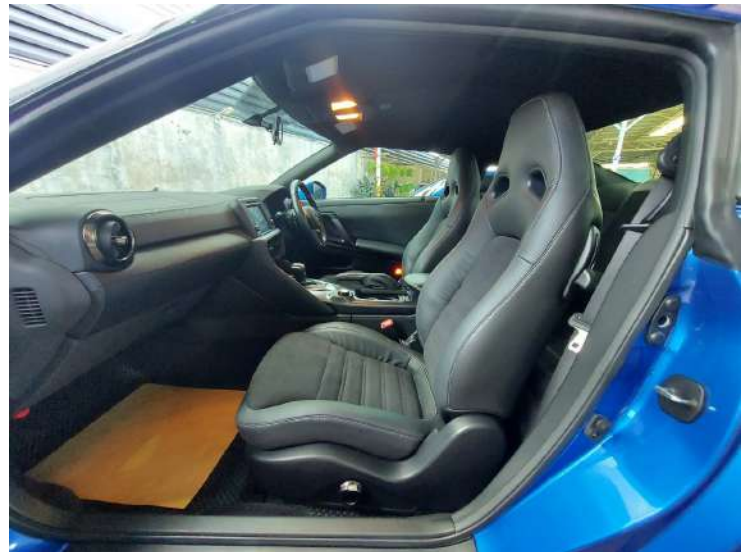
ภาพภายใน

รายการตรวจ 4 รายการ	สถานะ
2.1 สภาพที่นั่ง Seat Appearance	ดี (Good)
2.2 การทำงาน การปรับ และการล็อกเบาะ Seat Adjust functional	ดี (Good)
2.3 สภาพรางไต่เบาะ Seat slide adjust rail	ดี (Good)
2.4 เข็มขัดนิรภัย Seat Belts	ดี (Good)

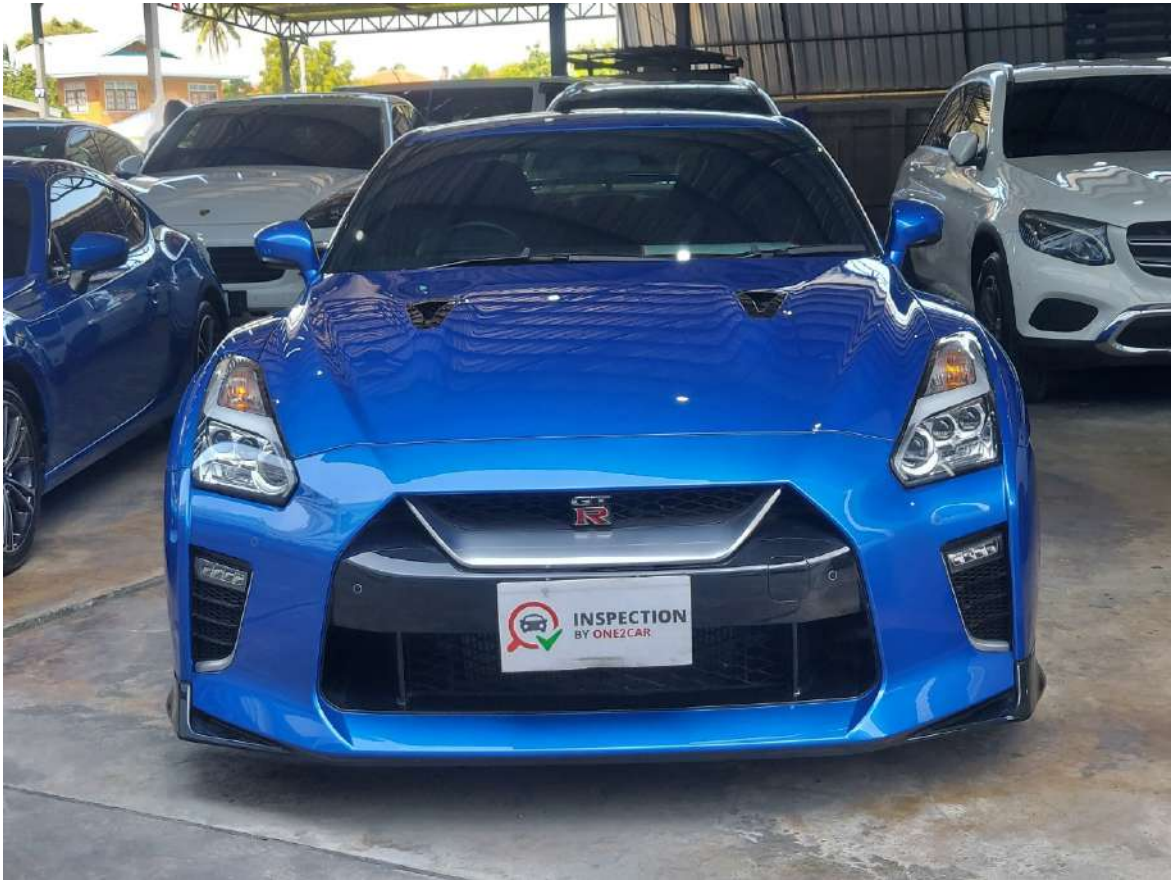
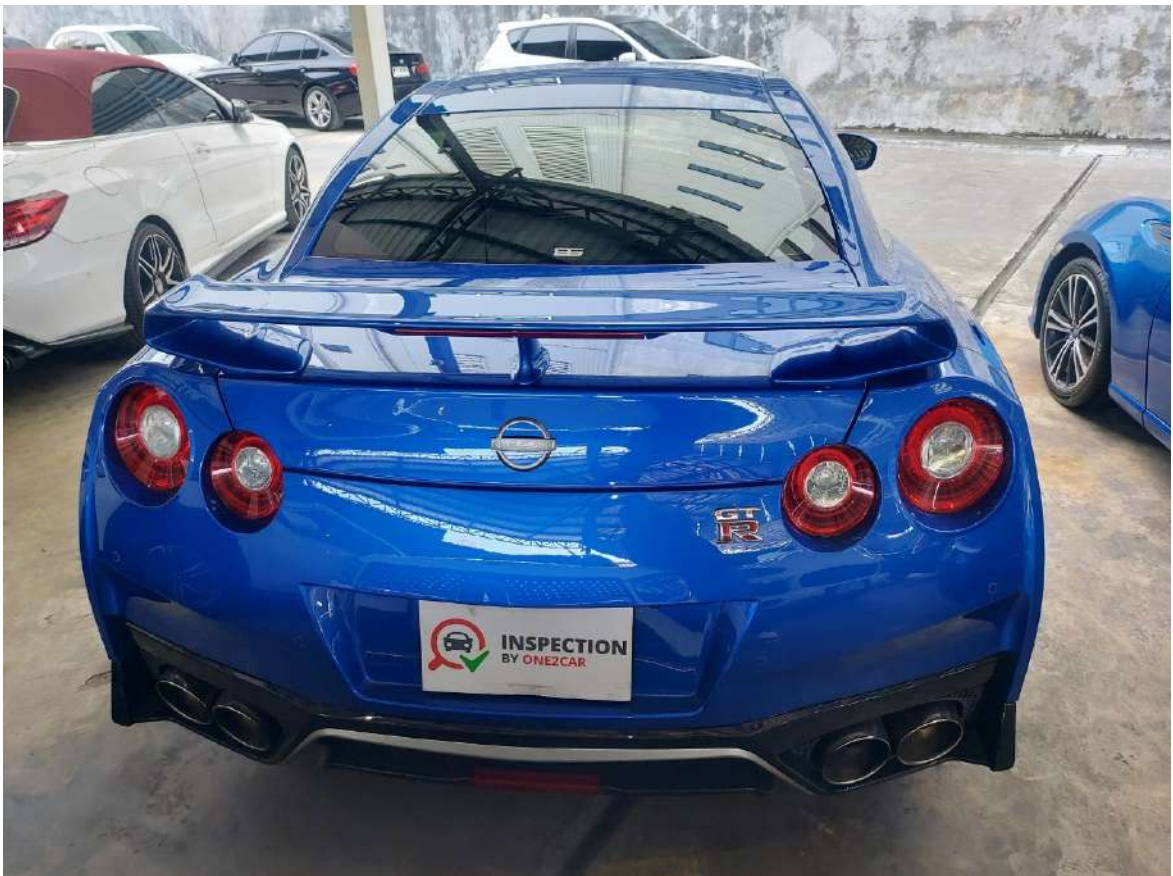
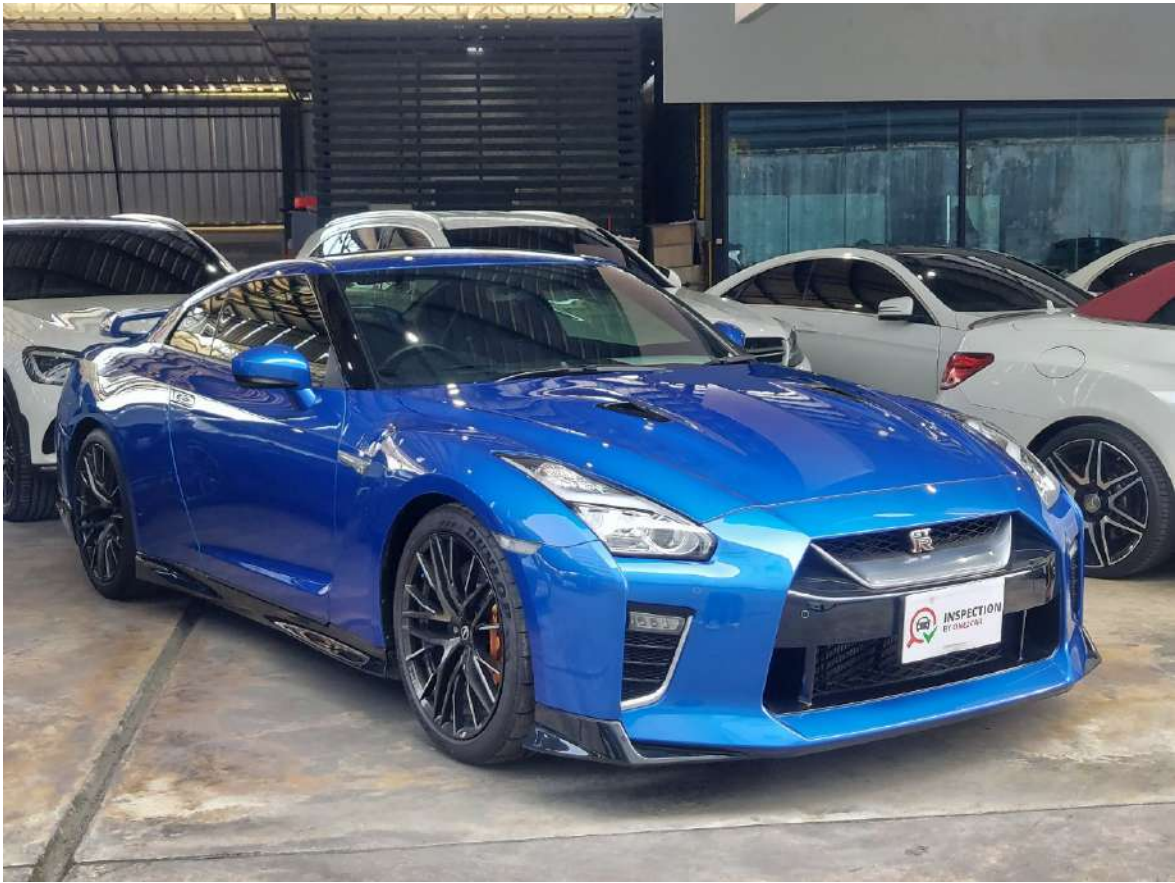
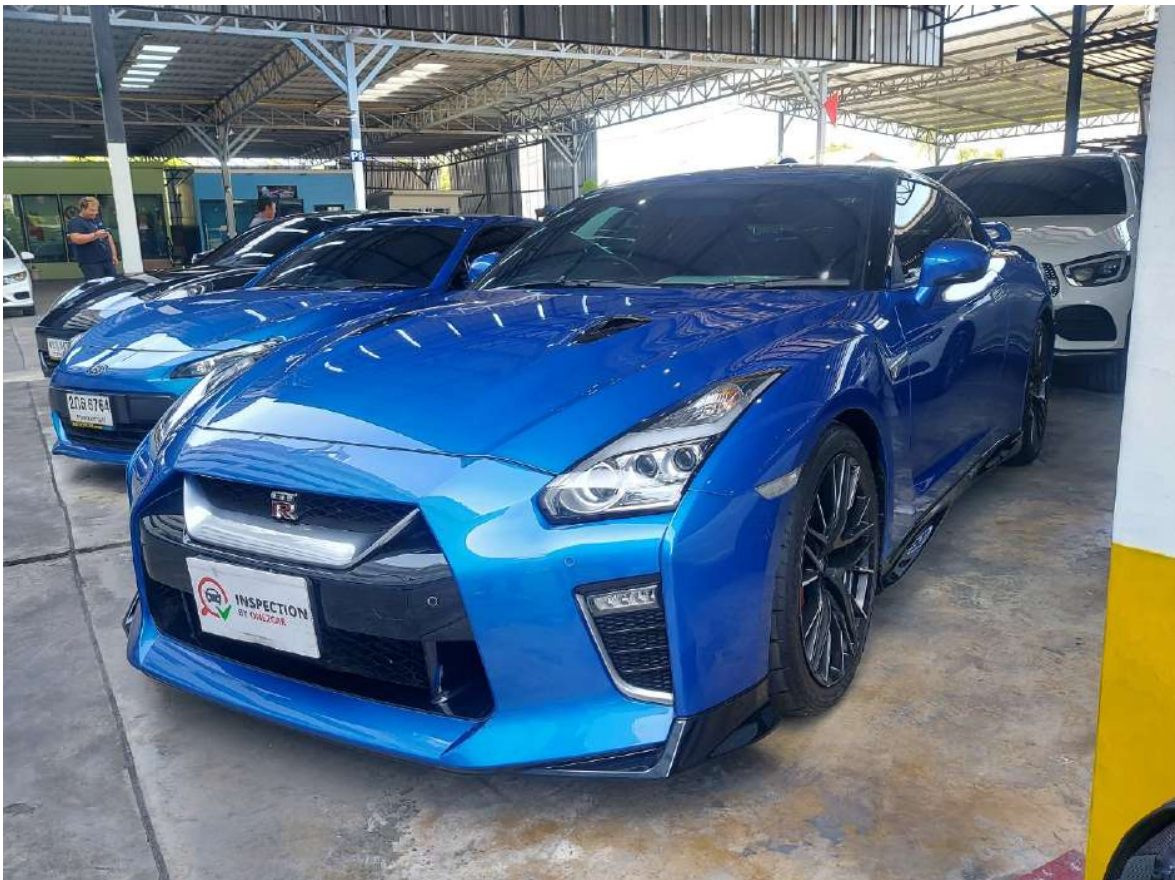
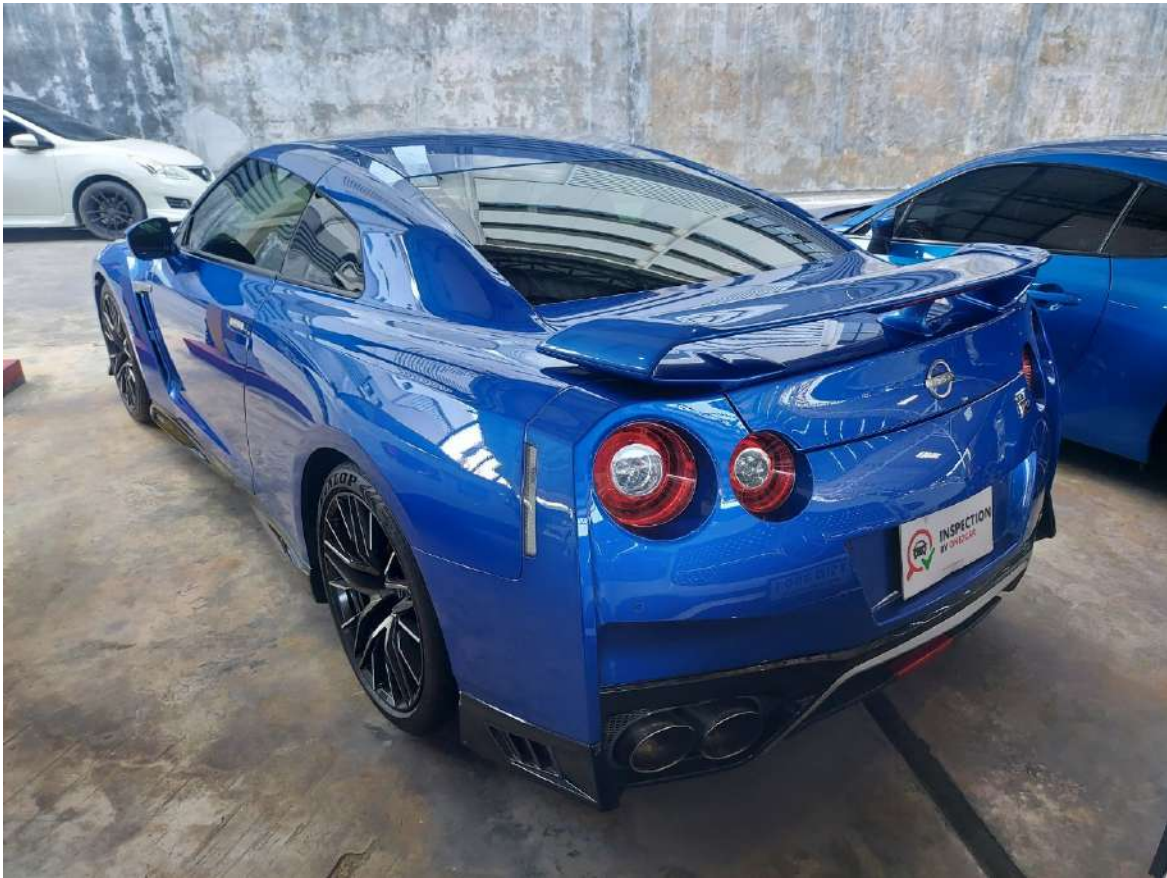
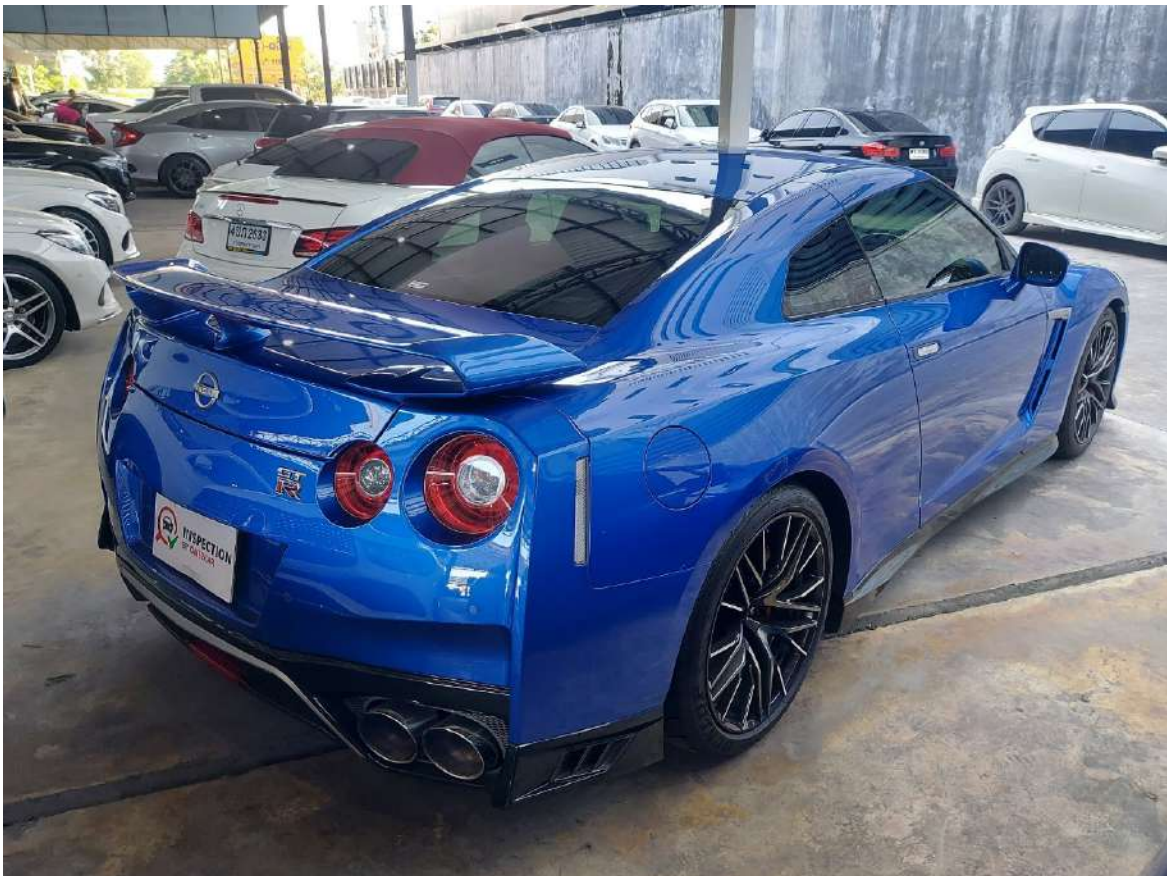
ภาพภายนอก

ประเมินสภาพรวม: ผ่าน
รายการที่รื้อการแก้ไข: ไม่พบรายการแก้ไข

- ชิ้นส่วนประกอบตัวถังรถ
- ✓ แผ่นเพลทเลขตัวถังมองเห็นได้ชัดเจน
- ✓ ชิ้นส่วนประกอบตัวถังรถ ผ่านการวัดค่าความหนาของสีแล้ว
- ✓ สีรถตรงตามเสาเอกเสาจวดทะเบียน

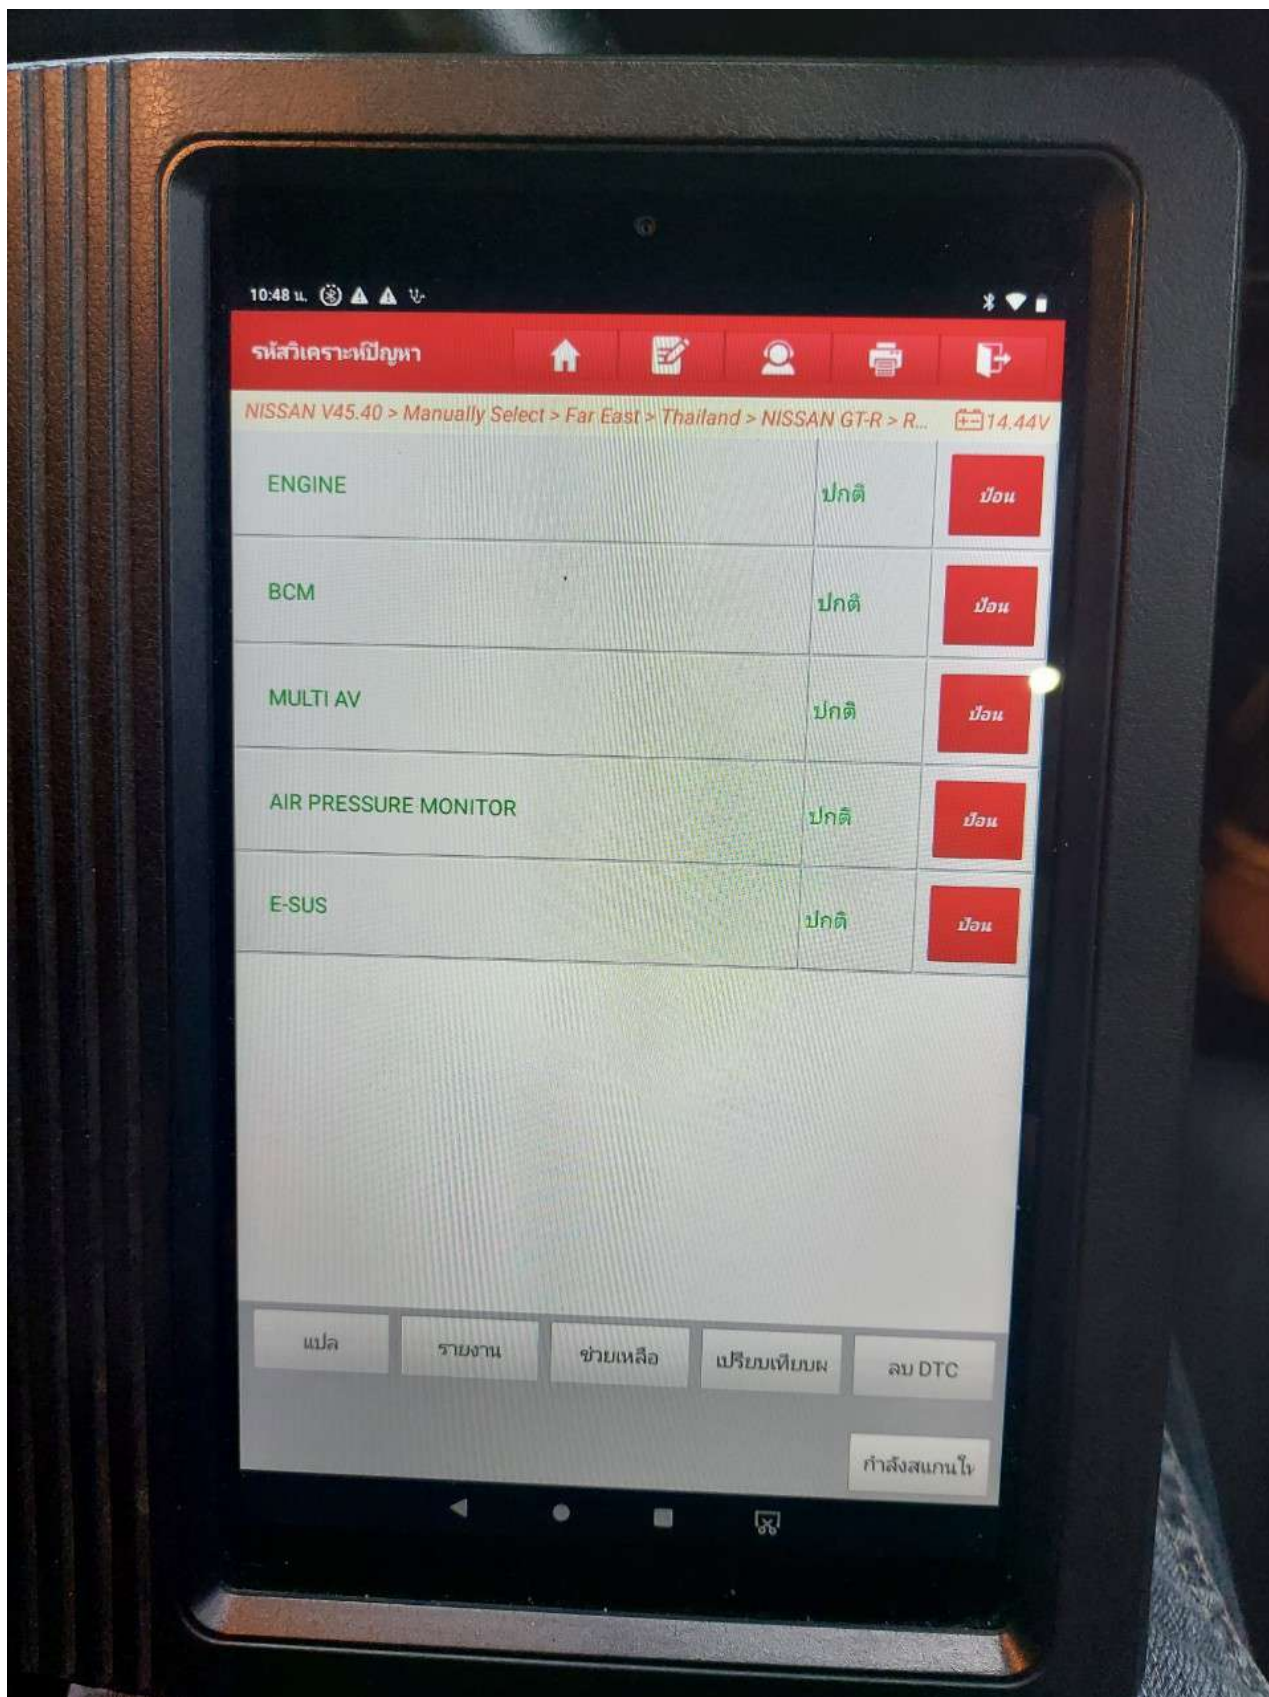
ภาพ OBD

รายการตรวจ 6 รายการ	สถานะ
1.1 ไม่เคยเกิดอุบัติเหตุรุนแรงจนทำให้โครงสร้างรถมีปัญหาความปลอดภัย No Evidence of Major or Hail Damage	ดี (Good)
1.2 ไม่มีการตัดต่อ ตัดแปลง คัชชี และ โครงสร้างรถ No chassis and cab structure modified	ดี (Good)
1.3 ไม่เคยประสบภัยจมน้ำ No Evidence of Flood	ดี (Good)
1.4 ไม่เคยประสบภัยอัคคีภัย No Evidence of Fire	ดี (Good)
1.5 ระบบการทำงานภายในรถยนต์ OBD II On-Board Diagnostics (OBD)	ดี (Good)
1.6 สภาพรถโดยรวม Overall Appearance	ดี (Good)
