I023/0375-6

Honda City 1.0 SV

INSPECTION
BY ONE2CAR

Vehicle Inspection Report

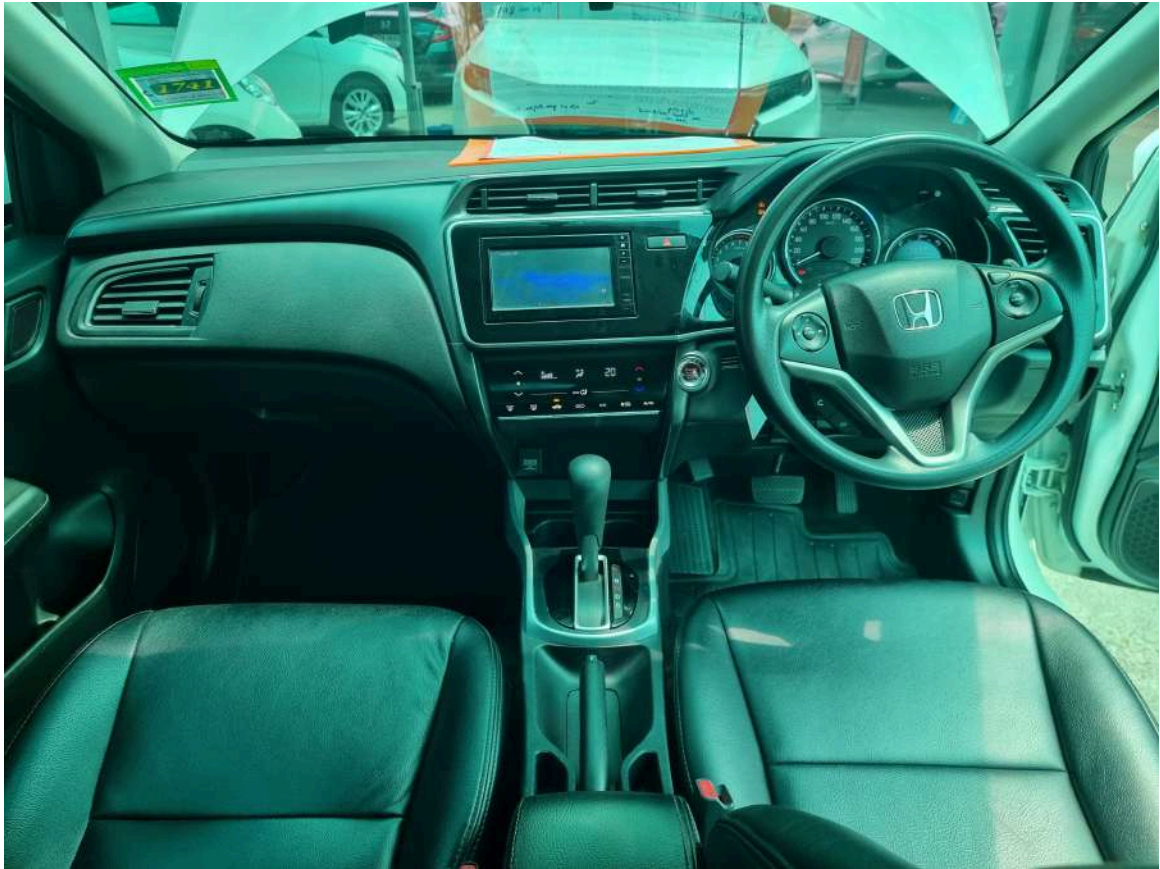
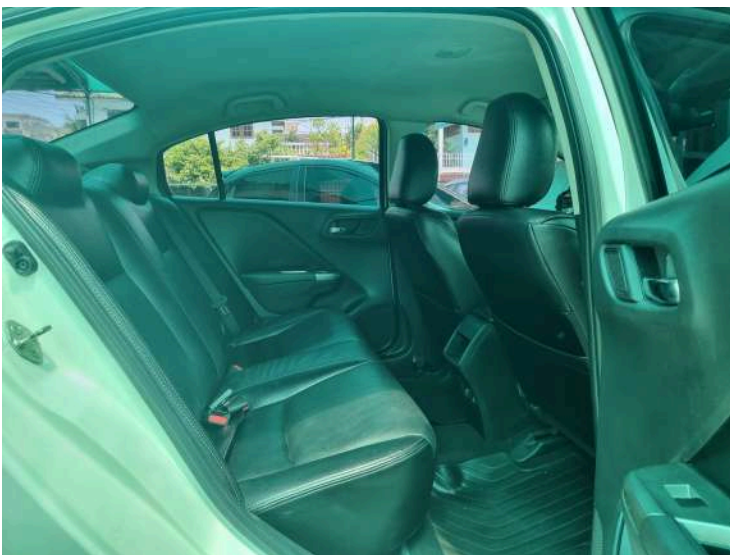
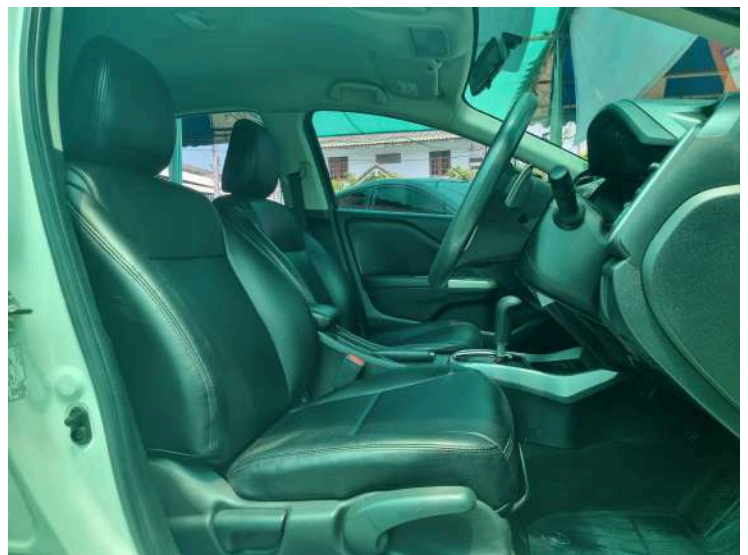
ภาพภายใน

รายการตรวจ 20 รายการ	สถานะ
2.1 สภาพที่นั่ง Seat Appearance	ดี (Good)
2.2 การทำงาน การปรับ และการล็อกเบาะ Seat Adjust functional	ดี (Good)
2.3 สภาพรางไต่เบาะ Seat slide adjust rail	ดี (Good)
2.4 เข็มขัดนิรภัย Seat Belts	ดี (Good)
2.5 แผงคอนโซลหน้า Other Trims	ดี (Good)
2.6 เครื่องเสียงภายในรถ Radio/ Multiplayer	ดี (Good)
2.7 ลำโพง Speaker working	ดี (Good)
2.8 ไล่ฝ้ากระจกหลัง Rear Window Demister	ดี (Good)
2.9 อุปกรณ์ปรับอากาศทำความเย็นและความร้อน Air Condition/Heater	ดี (Good)

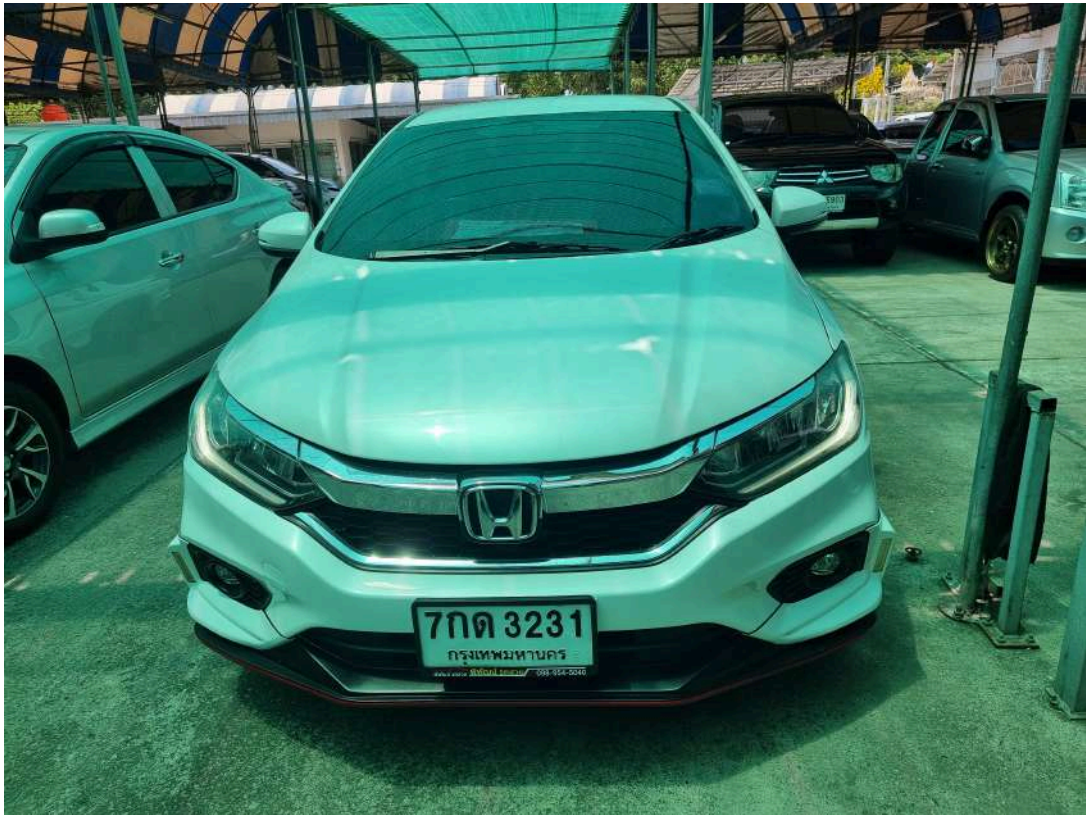
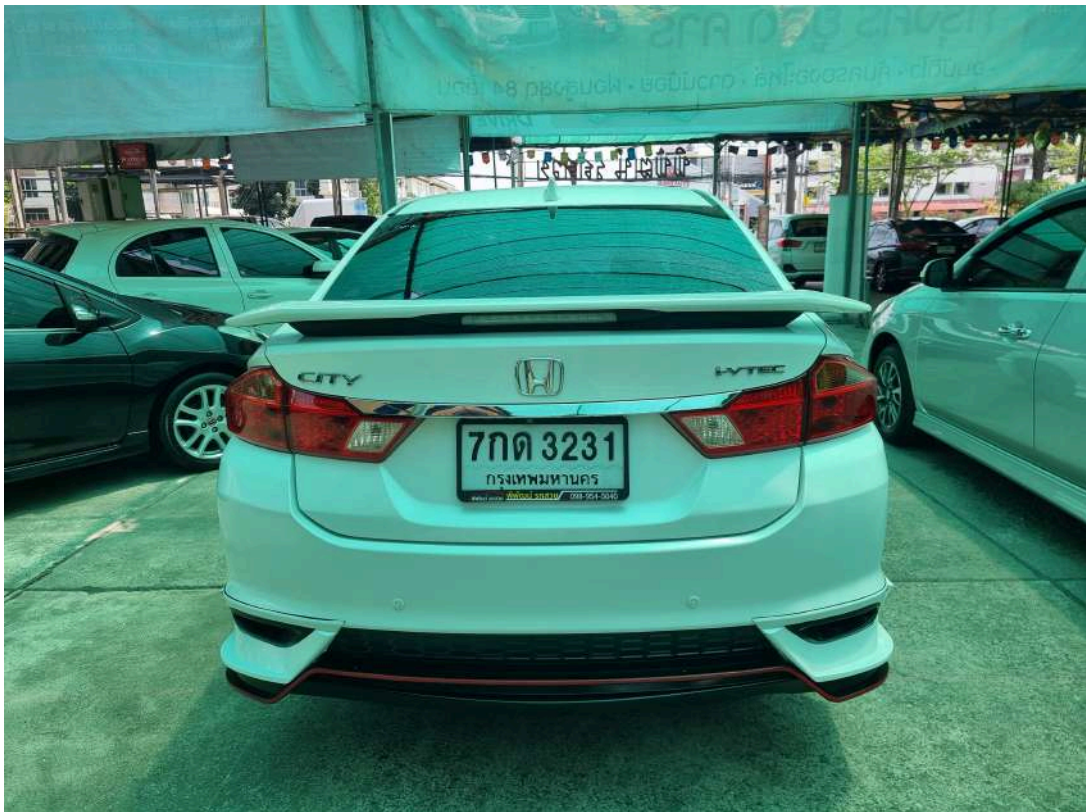
ภาพภายนอก

ประเมินสภาพรวม: ผ่าน
รายการที่รื้อการแก้ไข: ไม่พบรายการแก้ไข
ชิ้นส่วนประกอบตัวถังรถ

- ✓ แผ่นเพลทเลขตัวถังมองเห็นได้ชัดเจน
- ✓ ชิ้นส่วนประกอบตัวถังรถ ผ่านการวัดค่าความหนาของสีแล้ว
- ✓ สีรถตรงตามเสาเอกสารจทะเบียน

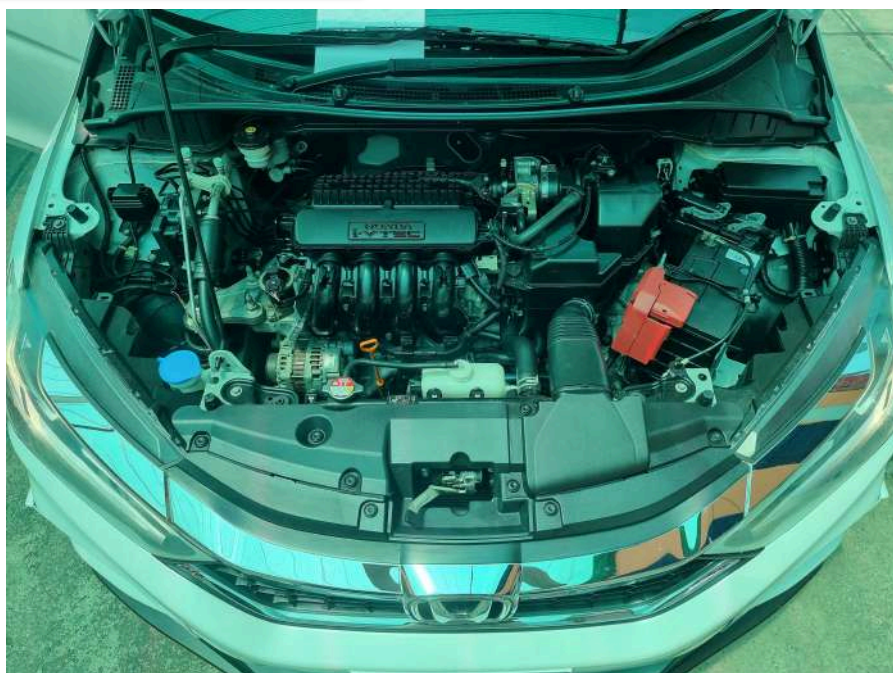
ภาพห้องเครื่อง

- ✓ รอบเดินเบาของเครื่องยนต์ปกติ
- ✓ ไม่มีปัญหาการสตาร์ทเครื่อง
- ✓ ระบบระบายความร้อนเครื่องยนต์แสดงค่าปกติ
- ✓ ไม่เกิดเสียงจากชิ้นส่วนหรือสายพานหน้าห้องเครื่อง
- ✓ ระบบเบรคไม่มีรอยร้าวซึม
- ✓ เครื่องยนต์ไม่มีคราบ/รอยร้าวซึม

Voltage	12	V
Rating	420	CCA
Current	256	CCA
Internal resistance	10.59	mΩ
State of Charge	20	%
State of Health	39	%
Status	REPLACE

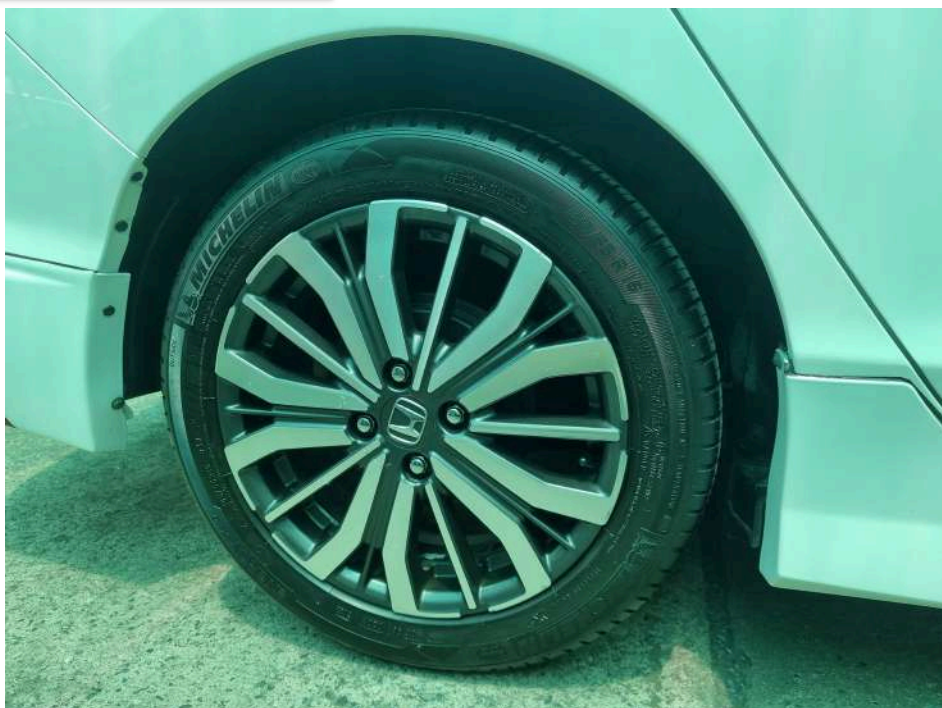
ขอบยาง ล้อ

ดี (Good)

30/22

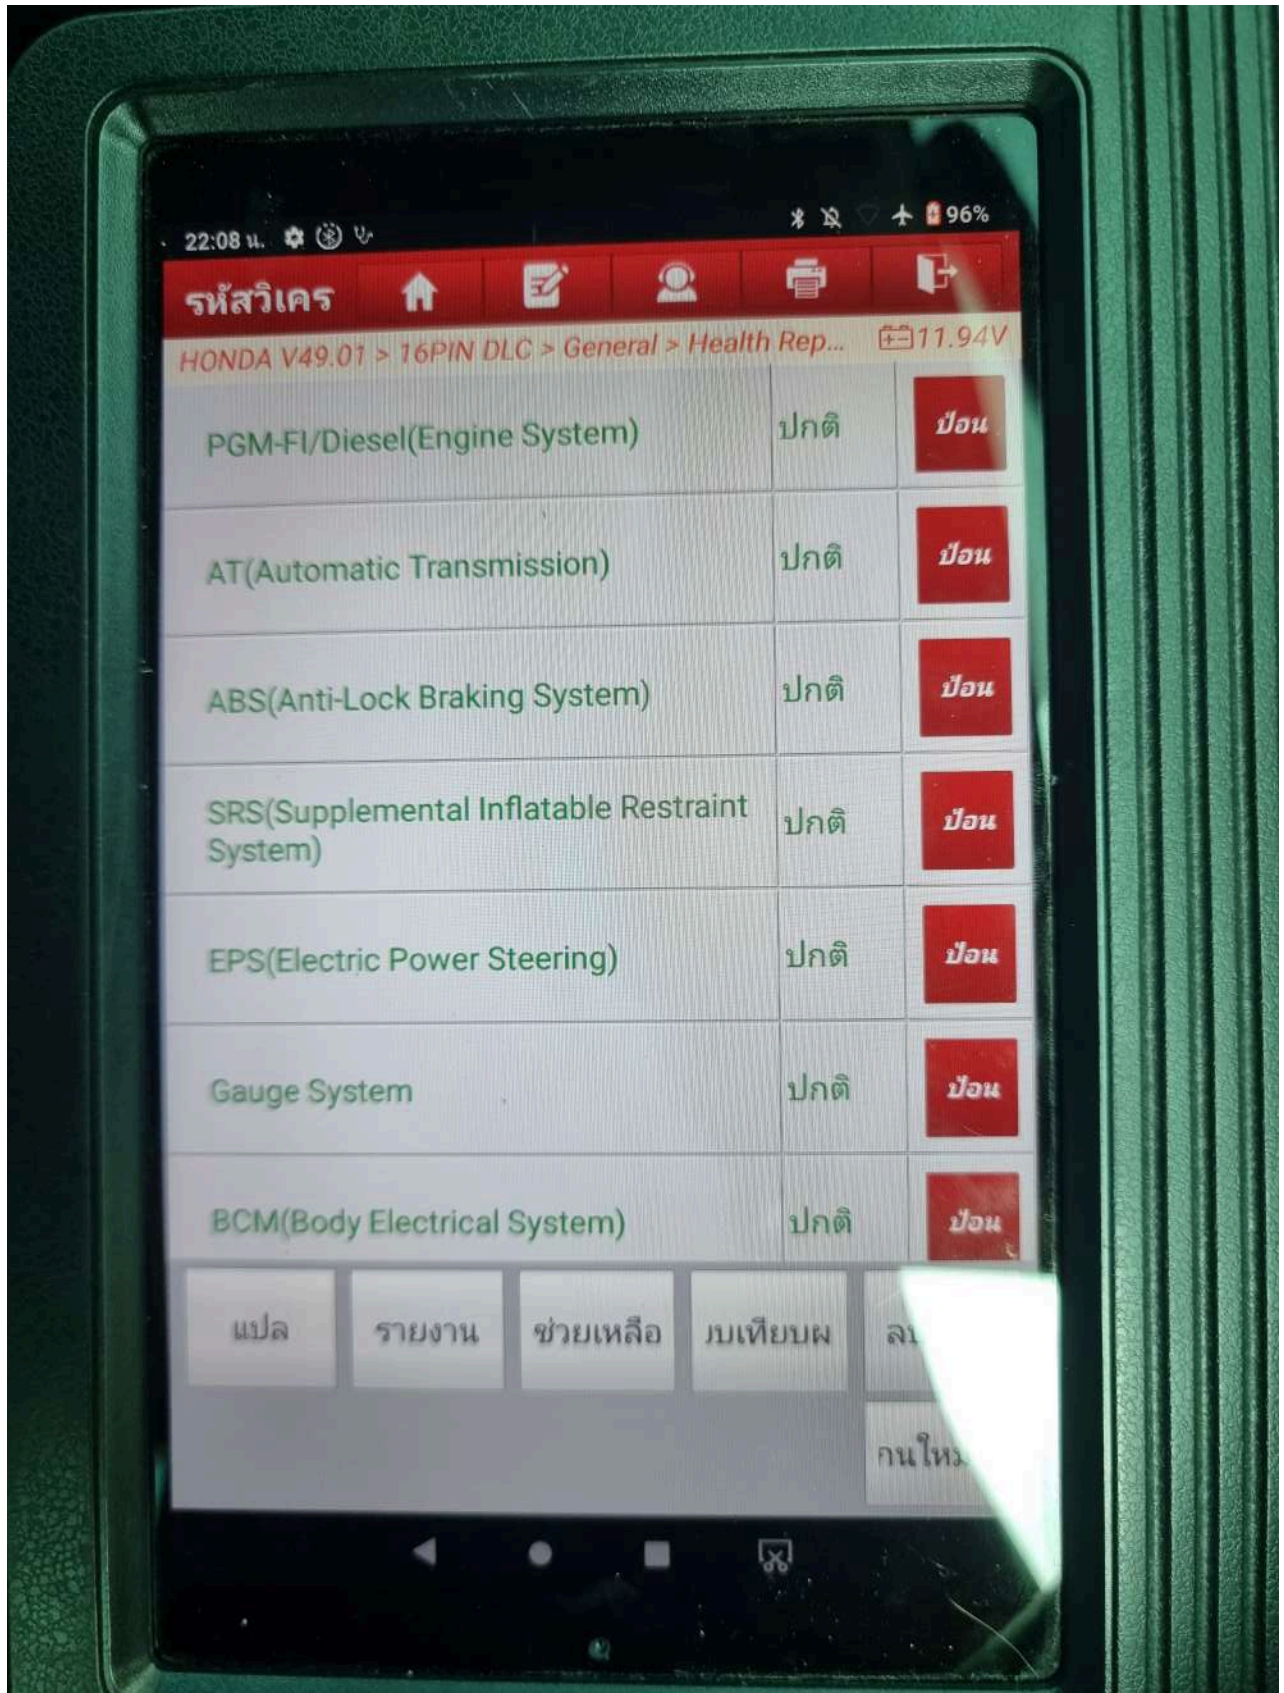
ภาพ OBD

2.17 ตรวจจับพฤติกรรมการขับขี่, ความเร็ว และเครื่องยนต์
OBD II On-Board Diagnostics (OBD)

ดี (Good)
