1023/0159-19

TOYOTA FORTUNER 3.0V AT 4WD

Oct 24, 2023

Vehicle Inspection Report สรุปผลการตรวจสภาพรถ (Inspection Summary)

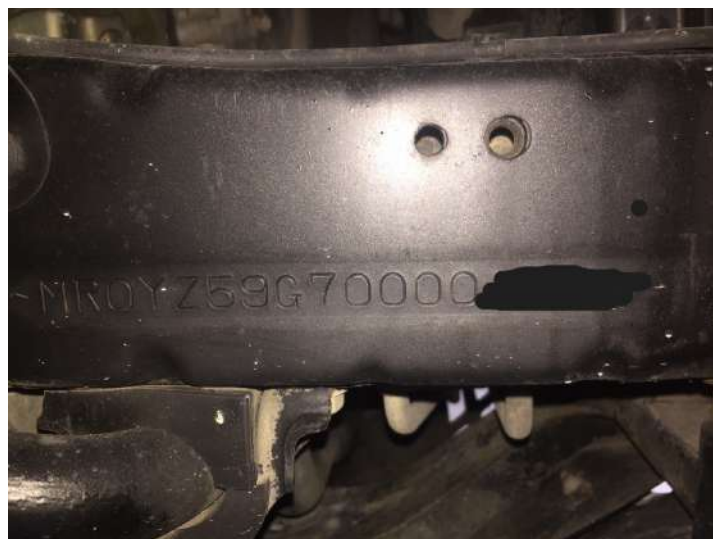
รูปเลขตัวถัง (VIN Picture):

- ✓ แผ่นเพลทเลขตัวถังมองเห็นได้ชัดเจน
- ✓ ชิ้นส่วนประกอบตัวถังรถ ผ่านการวัดค่าความหนาของสีแล้ว
- ✓ สีรถตรงตามเสาเอกสารจดทะเบียน

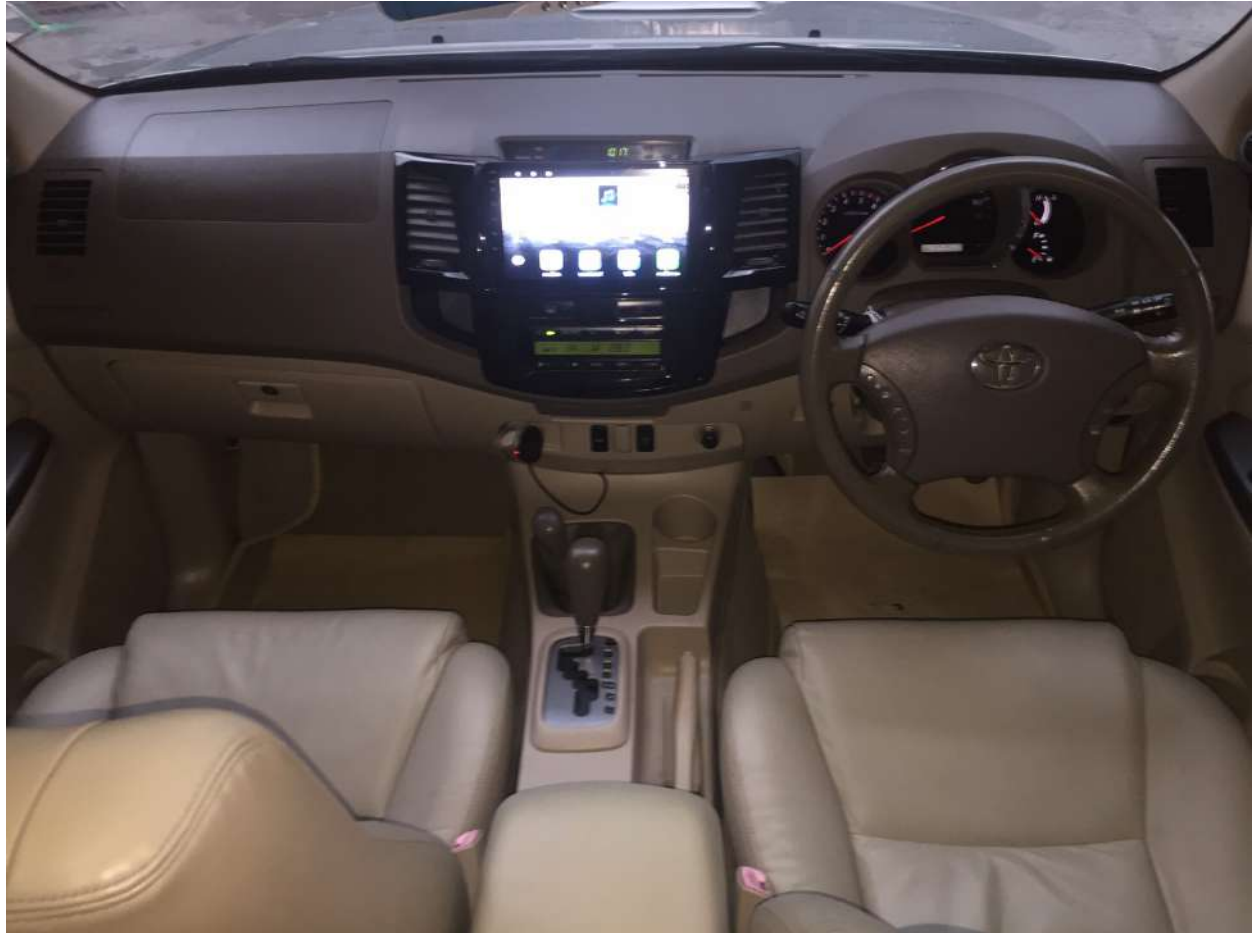
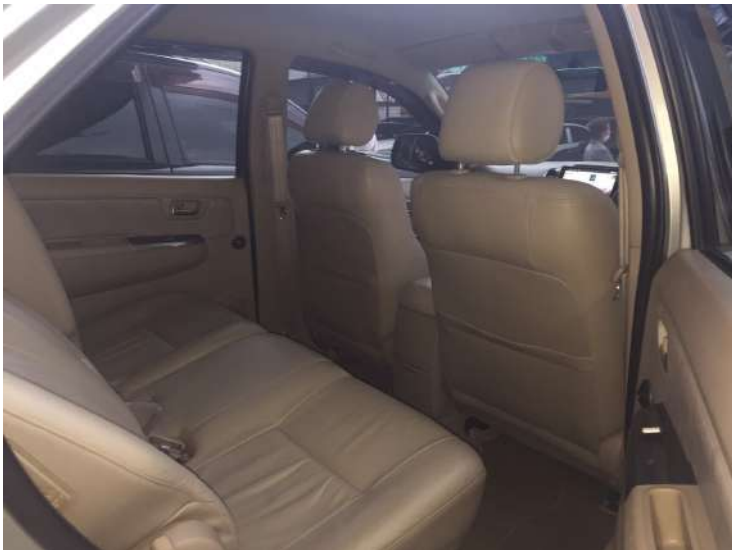
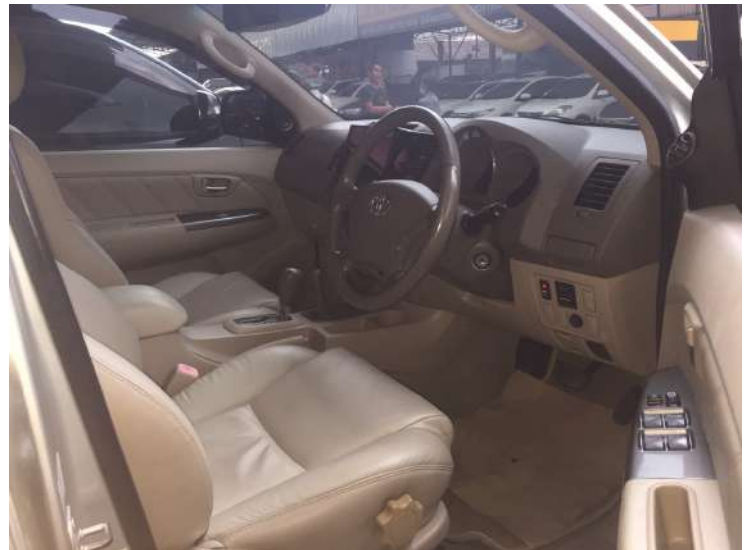
ภาพภายใน

รายการตรวจ 4 รายการ	สถานะ
2.1 สภาพที่นั่ง Seat Appearance	ดี (Good)
2.2 การทำงาน การปรับ และการล็อกเบาะ Seat Adjust functional	ดี (Good)
2.3 สภาพรางไต่เบาะ Seat slide adjust rail	ดี (Good)
2.4 เข็มขัดนิรภัย Seat Belts	ดี (Good)

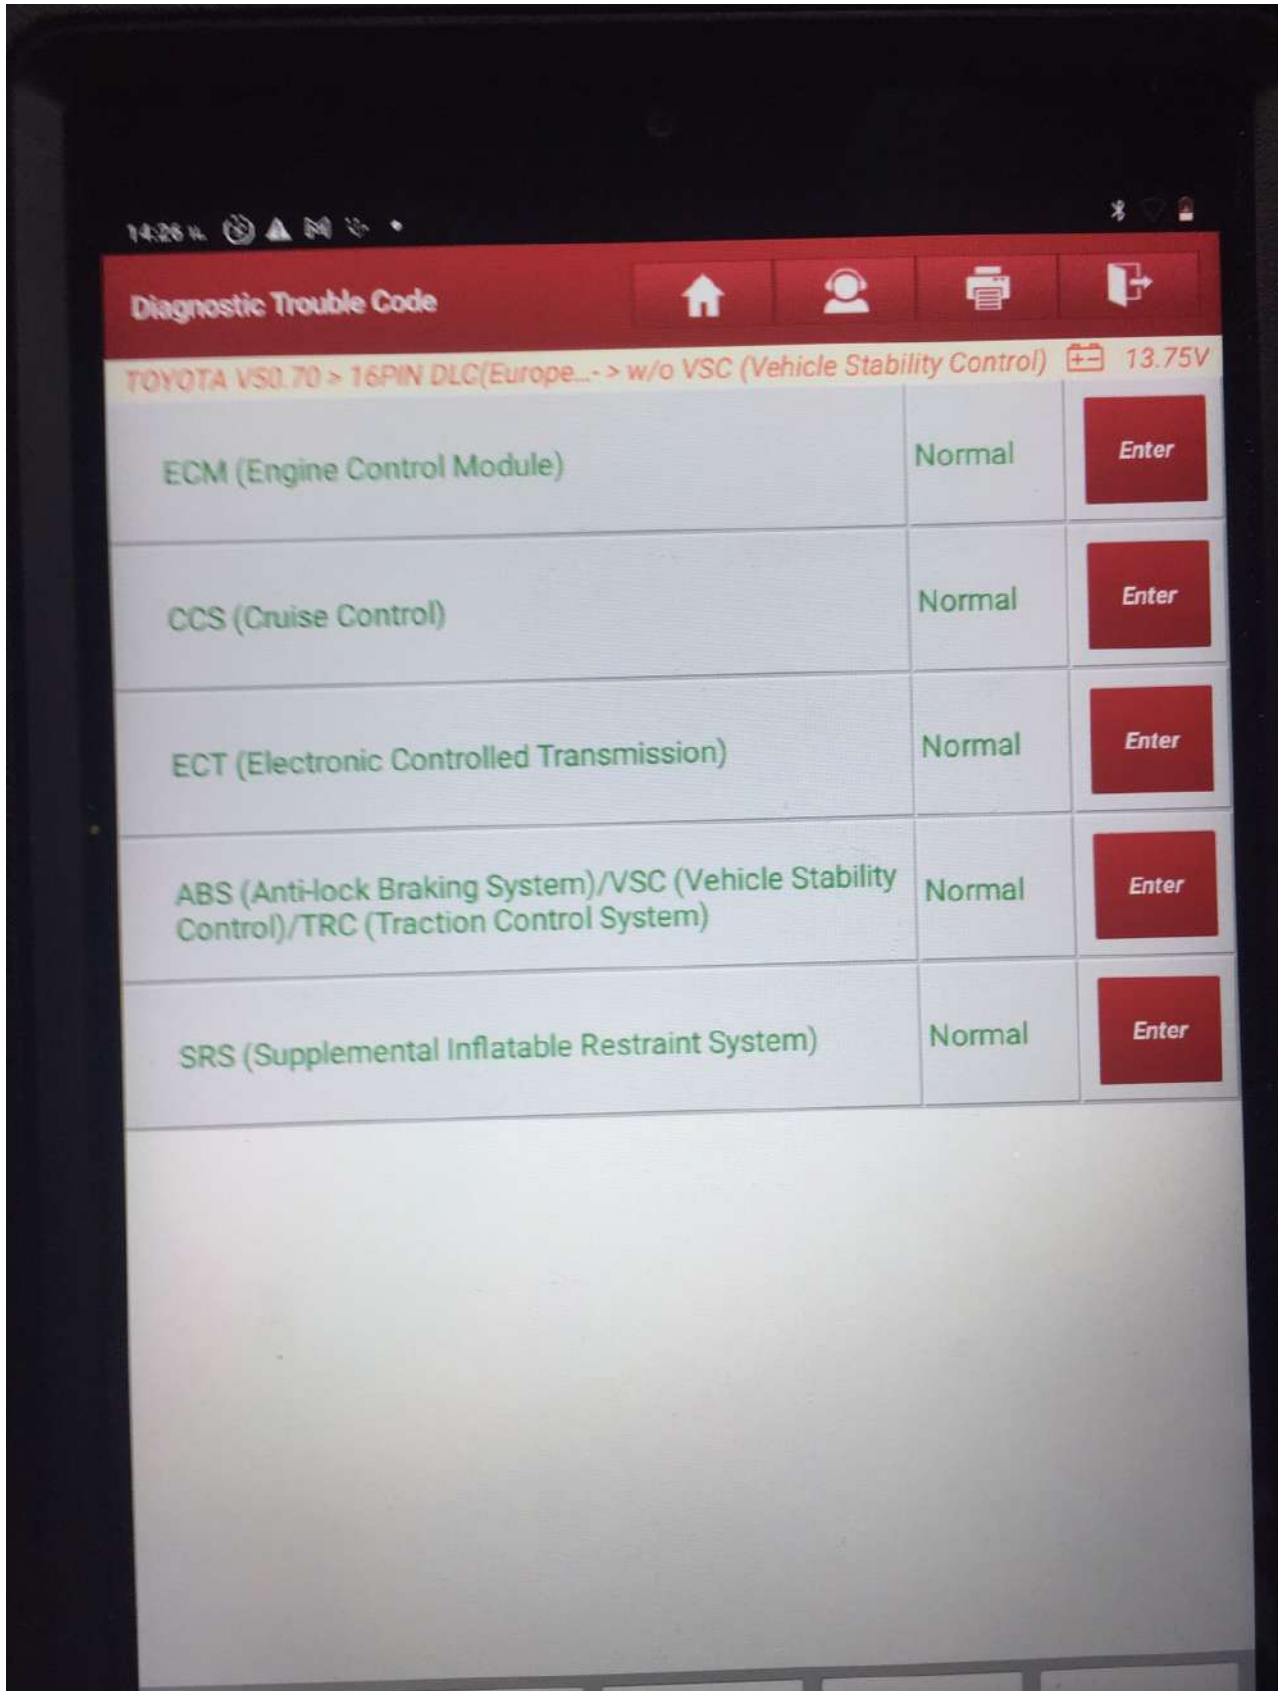
ภาพ OBD

รายการตรวจ 6 รายการ	สถานะ
1.1 ไม่เคยเกิดอุบัติเหตุรุนแรงจนทำให้โครงสร้างรถมีปัญหาความปลอดภัย No Evidence of Major or Hail Damage	ดี (Good)
1.2 ไม่มีการตัดต่อ ตัดแปลง คัชชี และ โครงสร้างรถ No chassis and cab structure modified	ดี (Good)
1.3 ไม่เคยประสบภัยจมน้ำ No Evidence of Flood	ดี (Good)
1.4 ไม่เคยประสบภัยอัคคีภัย No Evidence of Fire	ดี (Good)
1.5 ระบบการทำงานภายในรถยนต์ OBD II On-Board Diagnostics (OBD)	ดี (Good)
1.6 สภาพรถโดยรวม Overall Appearance	ดี (Good)
