1023/0087-108

Mercedes-Benz E350e 2.0 W213 Exclusive

26 ก.ย. 2023

Vehicle Inspection Report
สรุปผลการตรวจสอบสภาพรถ (Inspection Summary)

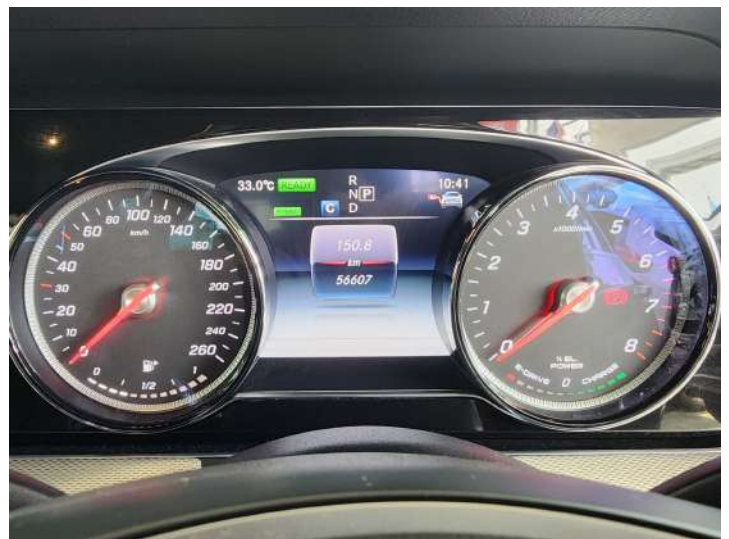
รูปเลขไมล์ (Mileage Picture) :

56607

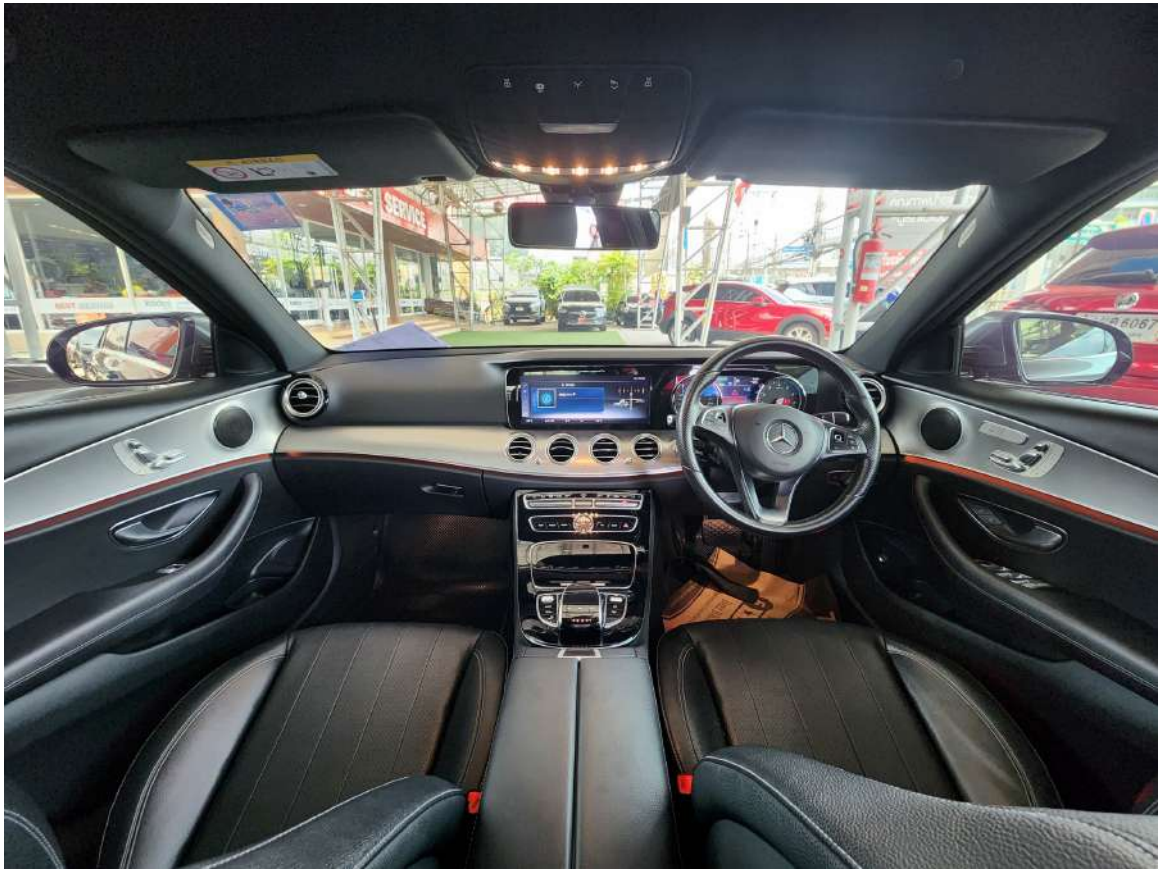
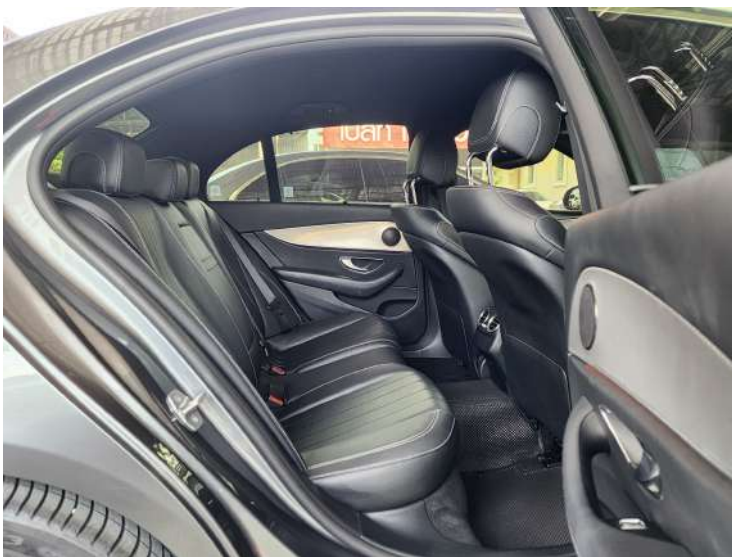
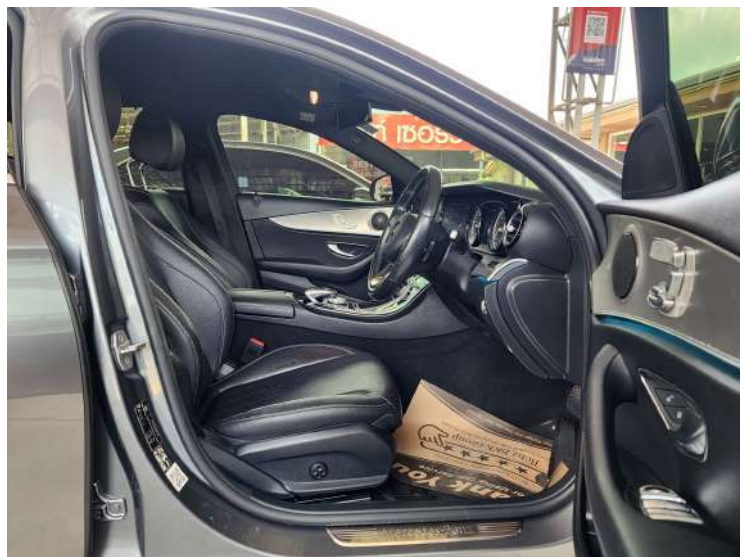
ภาพภายใน

ประเมินสภาพรวม: ผ่าน
อุปกรณ์หลัก/อุปกรณ์เสริมขณะขับที่:
✓ ระบบปรับอากาศ [ผ่าน]
✓ ไฟส่องสว่าง [ผ่าน]
✓ ไฟเลี้ยว/ไฟฉุกเฉิน [ผ่าน]
✓ หน้าปัดและมาตรวัด [ผ่าน]
✓ เข็มชี้ดนิรภัย [ผ่าน]
✓ แตร [ผ่าน]
✓ เครื่องเล่นเพลง [ผ่าน]
✓ ระบบปิดน้ำฝน [ผ่าน]
✓ เบาะนั่งยึดแน่น [ผ่าน]
✓ กระจกไฟฟ้า [ผ่าน]

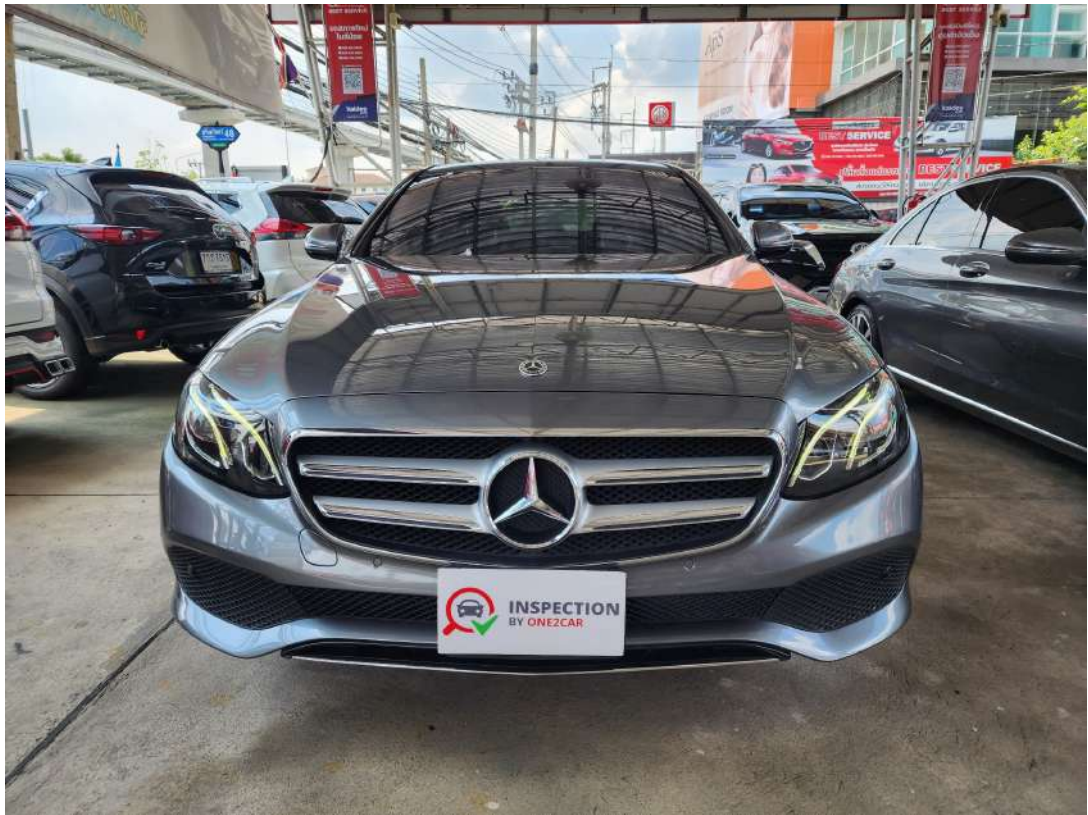
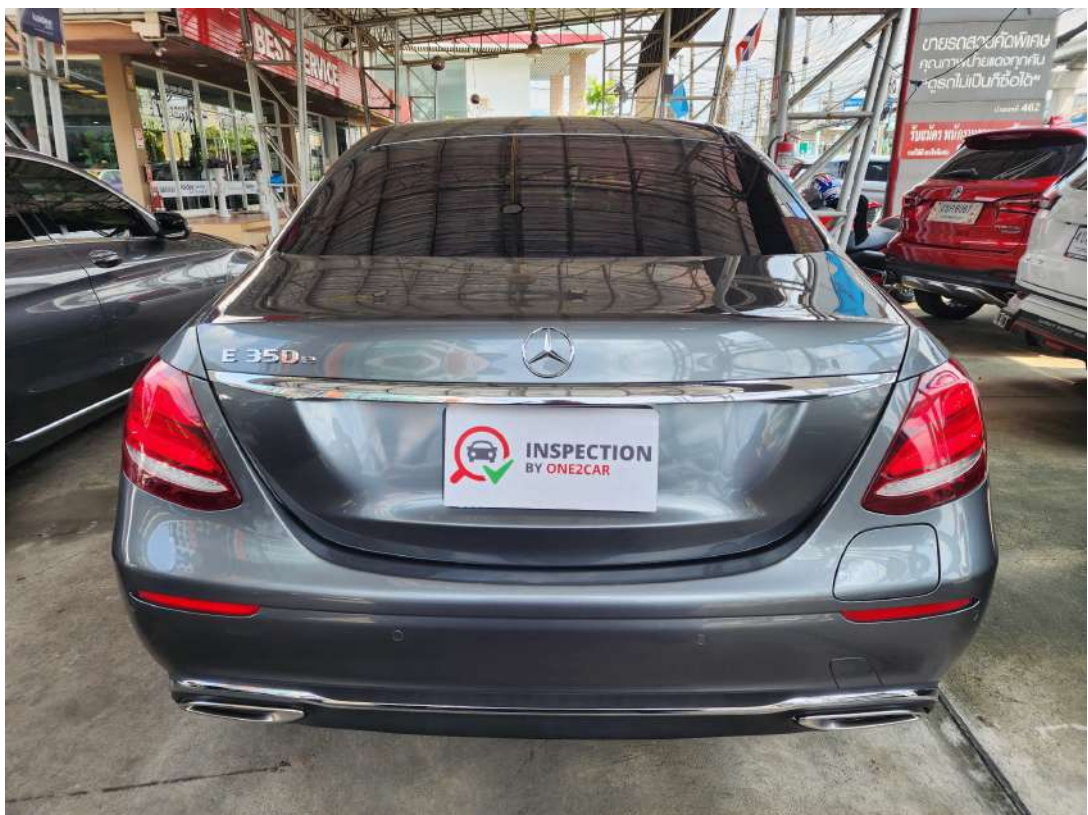
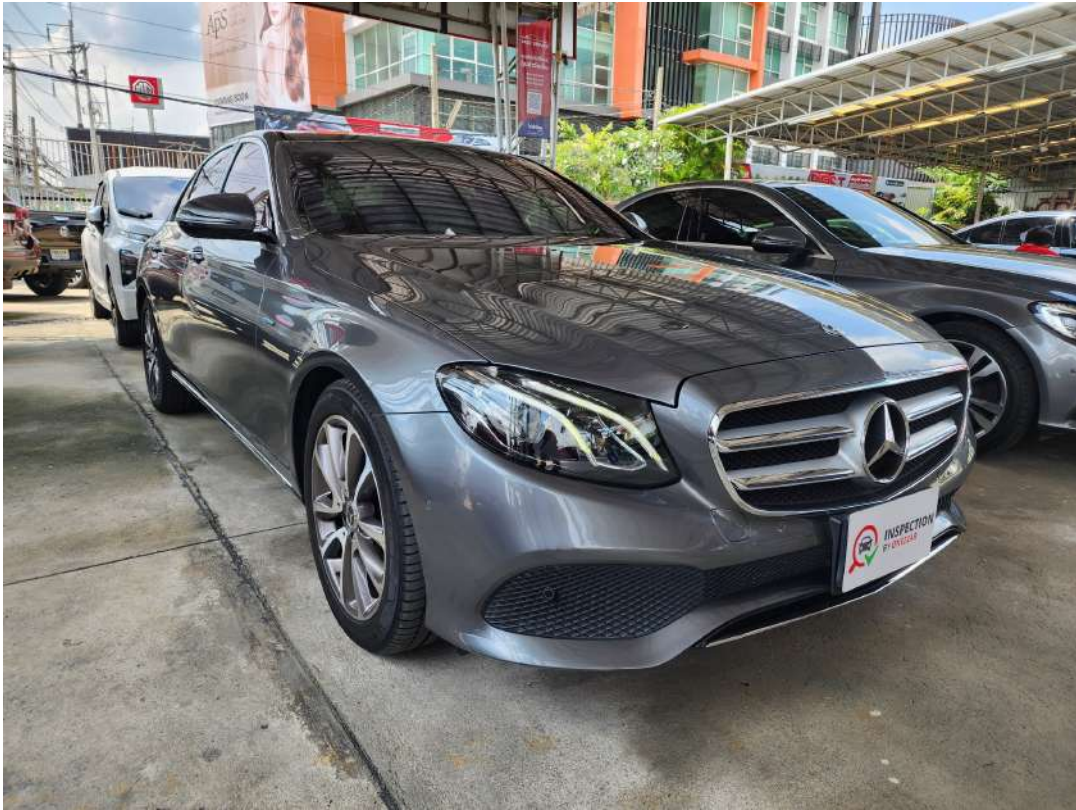
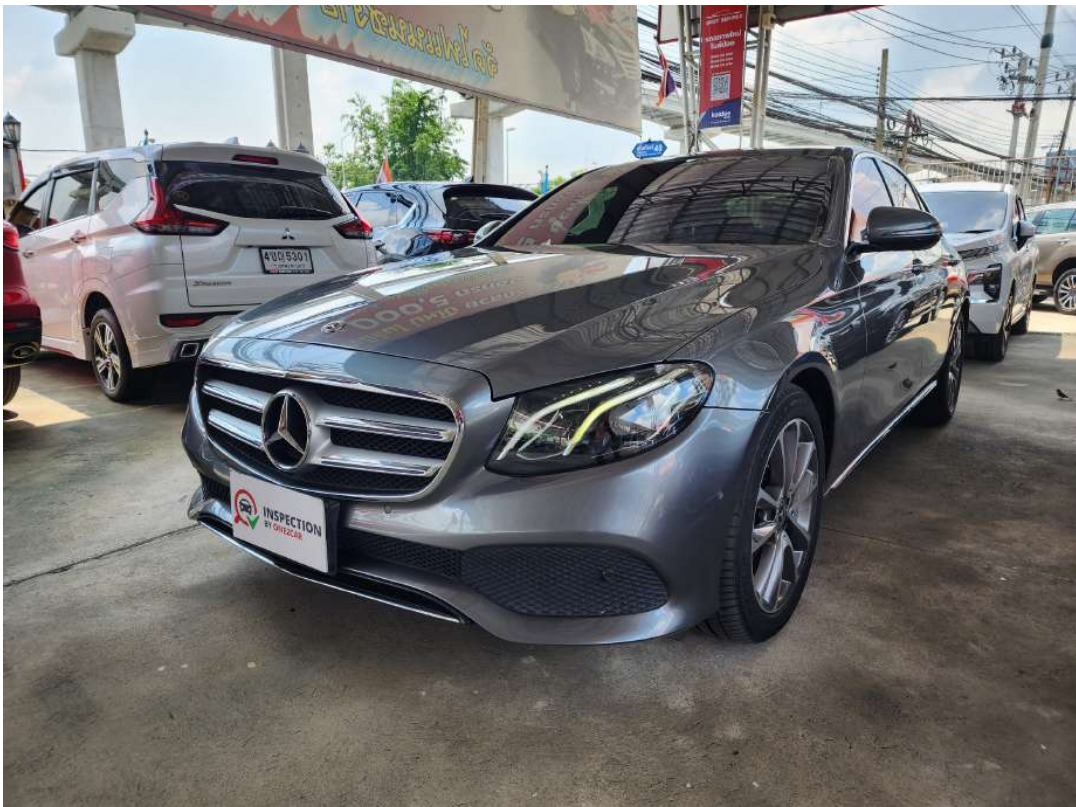
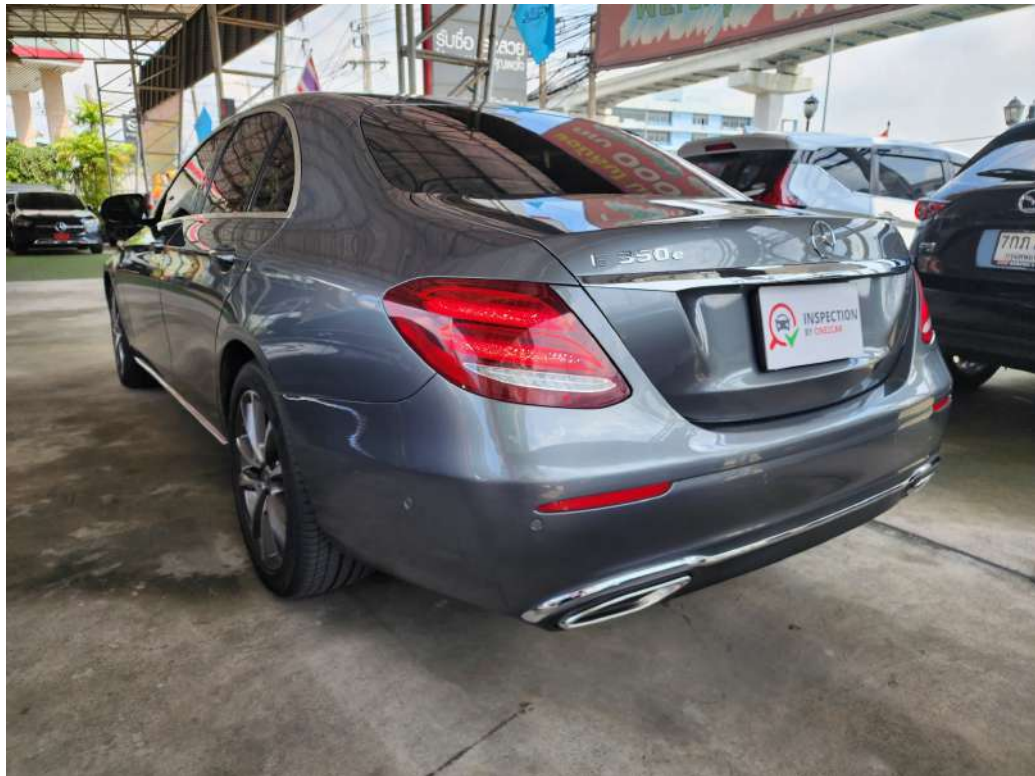
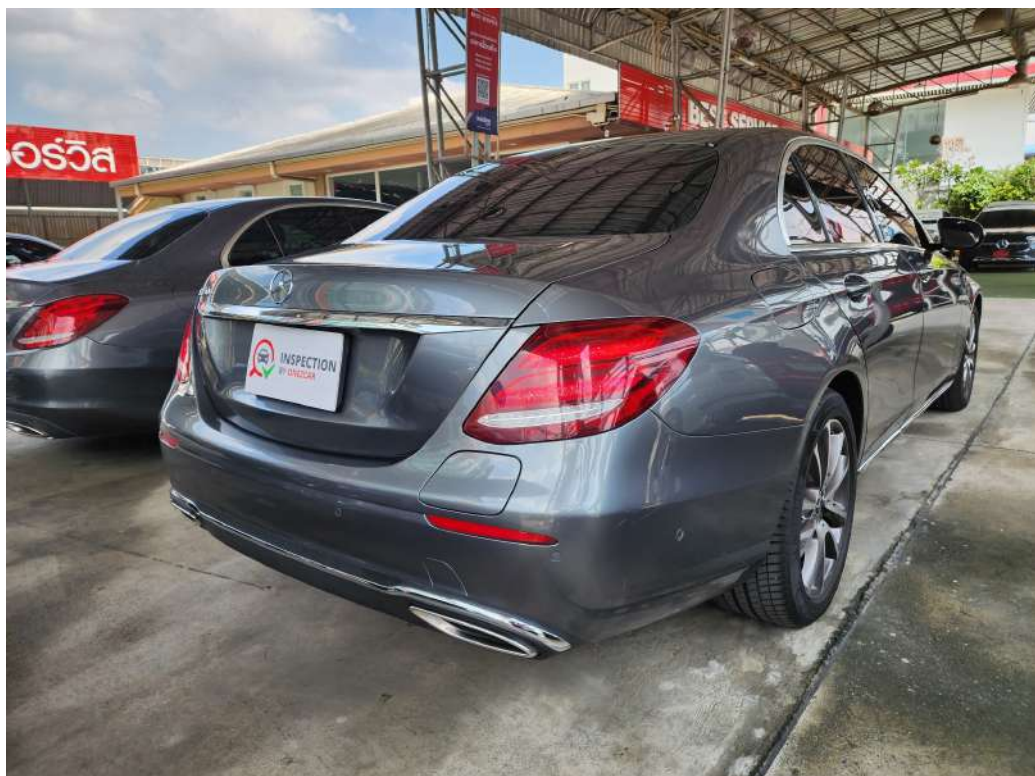
ภาพภายนอก

ประเมินสภาพรวม: ผ่าน
รายการที่รอการแก้ไข: ไม่พบรายการแก้ไข
ชิ้นส่วนประกอบตัวถังรถ
✓ แผ่นเพลทเลขตัวถังมองเห็นได้ชัดเจน
✓ ชิ้นส่วนประกอบตัวถังรถ ผ่านการวัดค่าความหนาของสีแล้ว
✓ สีรถตรงตามเสาเอกสารถะเบียน

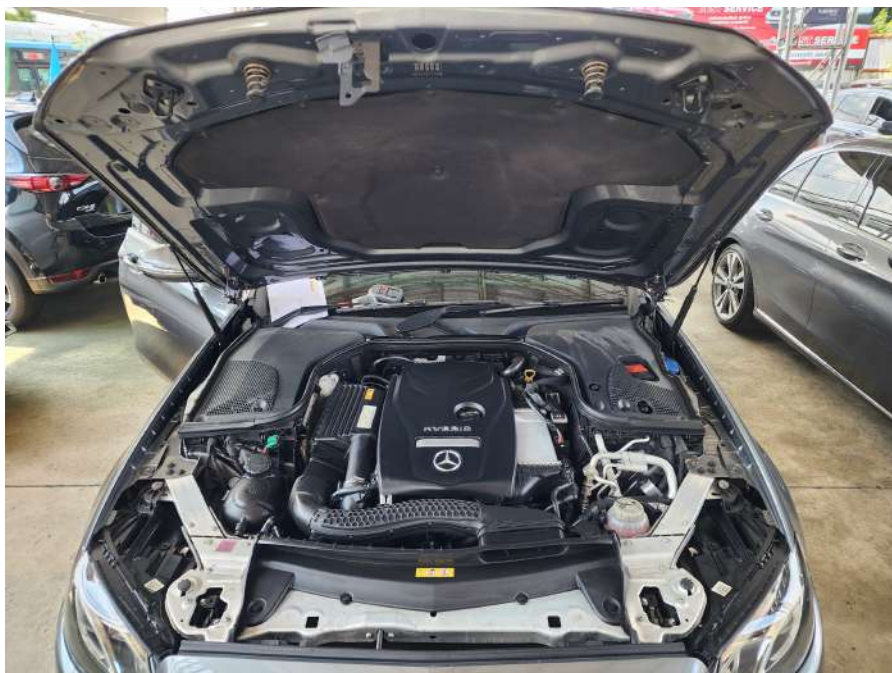
ภาพห้องเครื่อง

- ✓ รอบเดินเบาของเครื่องยนต์ปกติ
- ✓ ไม่มีปัญหาการสตาร์ทเครื่อง
- ✓ ระบบระบายความร้อนเครื่องยนต์แสดงค่าปกติ
- ✓ ไม่เกิดเสียงจากชิ้นส่วนหรือสายพานหน้าห้องเครื่อง
- ✓ ระบบเบรคไม่มีรอยร้าวซึม
- ✓ เครื่องยนต์ไม่มีคราบ/รอยร้าวซึม

Voltage	12.27	V
Rating	600	CCA
Current	710	CCA
Internal resistance	3.94	mΩ
State of Charge	58	%
State of Health	100	%
Status	GREAT

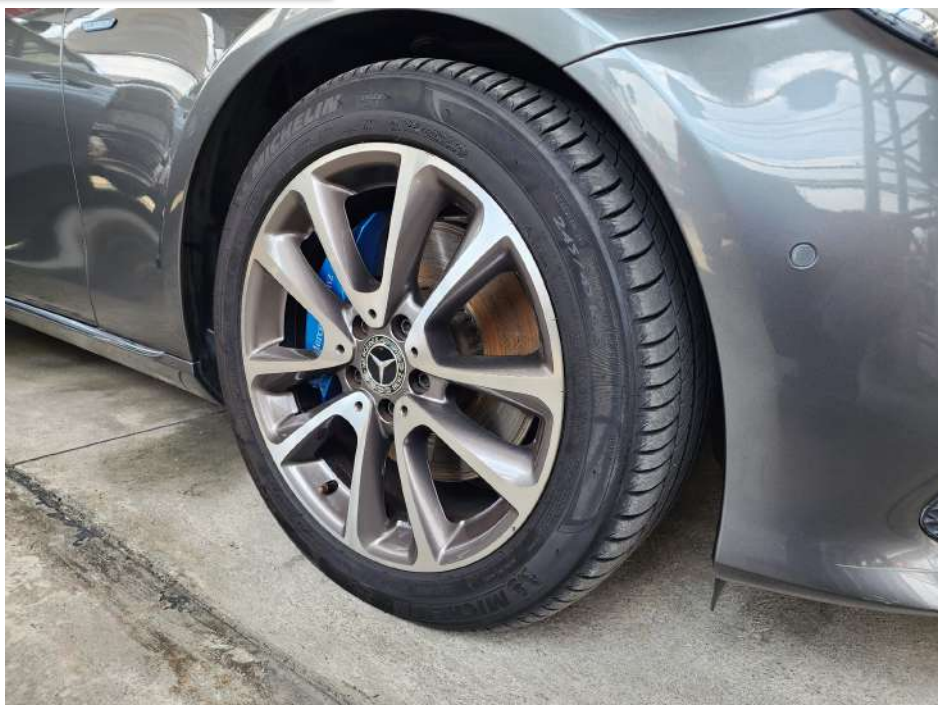
ขอบยาง ล้อ

45/22

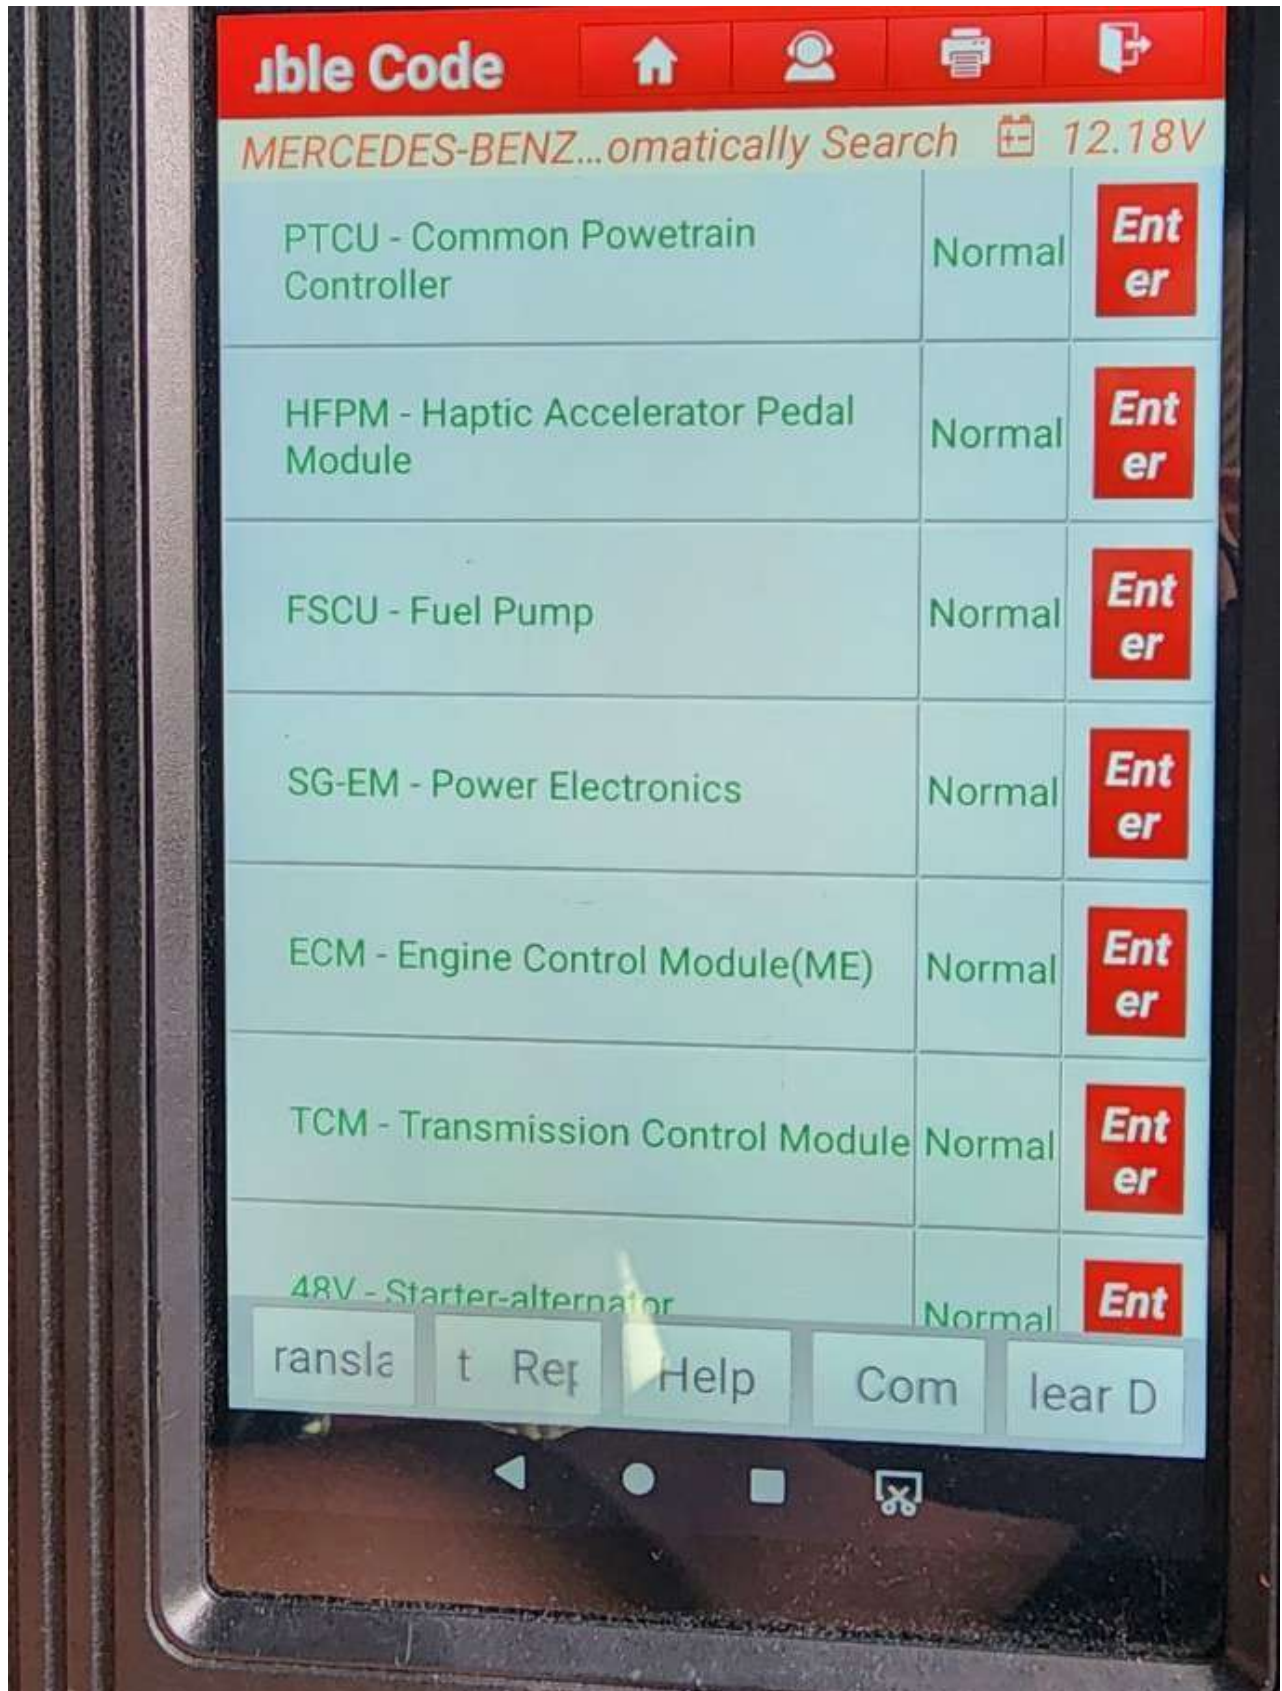
ภาพ OBD

2.17 ตรวจจับพฤติกรรมการขับขี่, ความเร็ว และเครื่องยนต์
OBD II On-Board Diagnostics (OBD)
