I024/0013-16

Isuzu MU-X 3.0 Ultimate

Vehicle Inspection Report

สรุปผลการตรวจสภาพรถ (Inspection Summary)

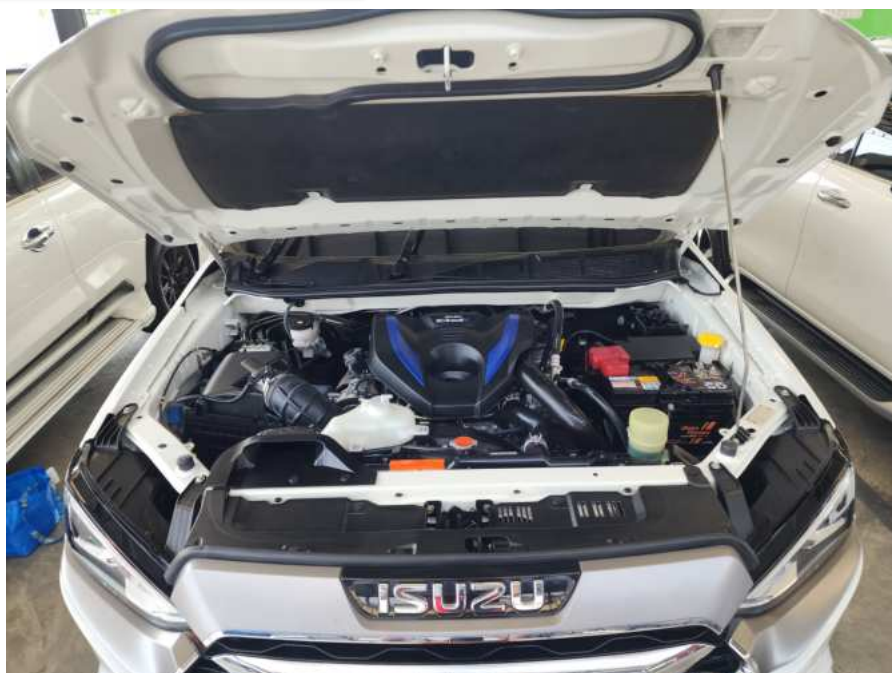
ภาพห้องเครื่อง

Voltage	12.55	V
Rating	600	CCA
Current	634	CCA
Internal resistance	4.41	mΩ
State of Charge	93	%
State of Health	100	%
Status	GREAT

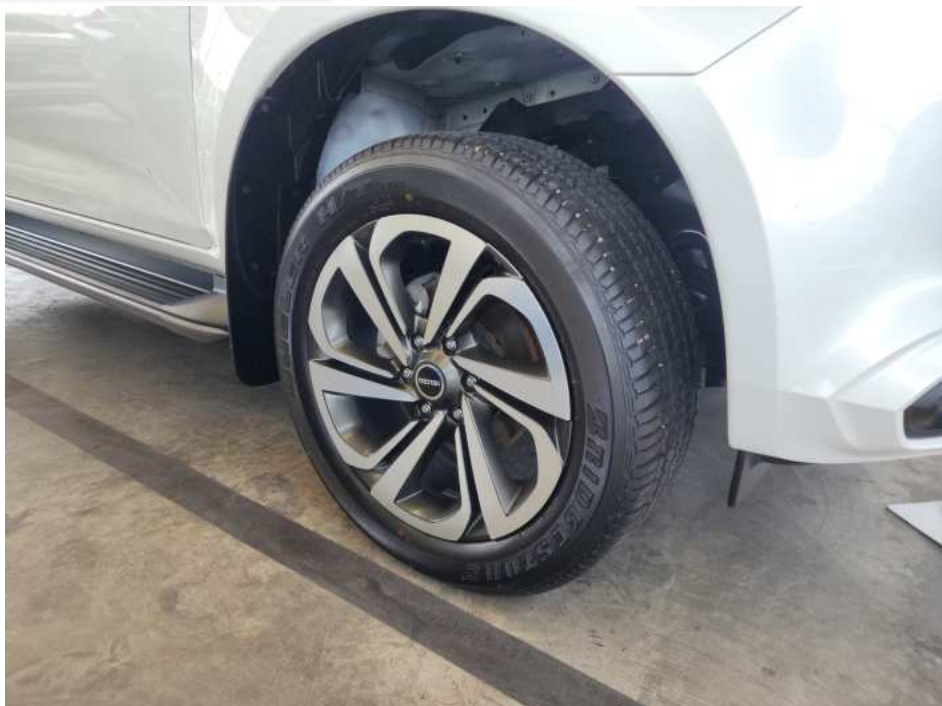
ขอบยาง ล้อ

07/21
