I024/0084-38

Mercedes-Benz GLE500 3.0 e 4MATIC AMG
Dynamic 4WD

Apr 29, 2024

Vehicle Inspection Report สรุปผลการตรวจสภาพรถ (Inspection Summary)

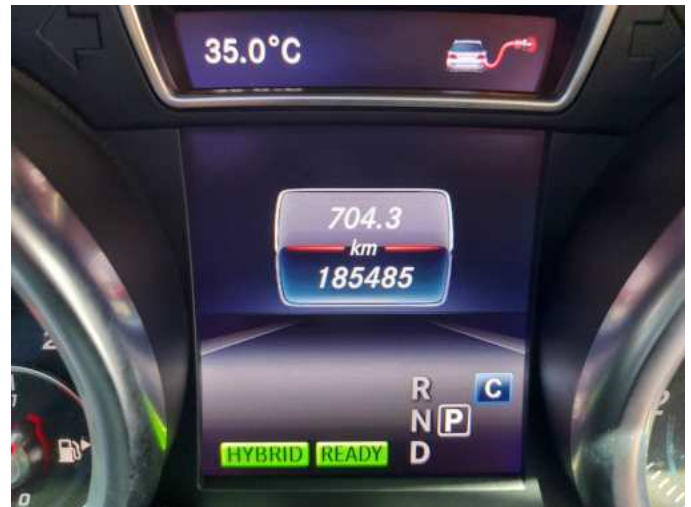
รูปเลขไมล์ (Mileage Picture) :

185485

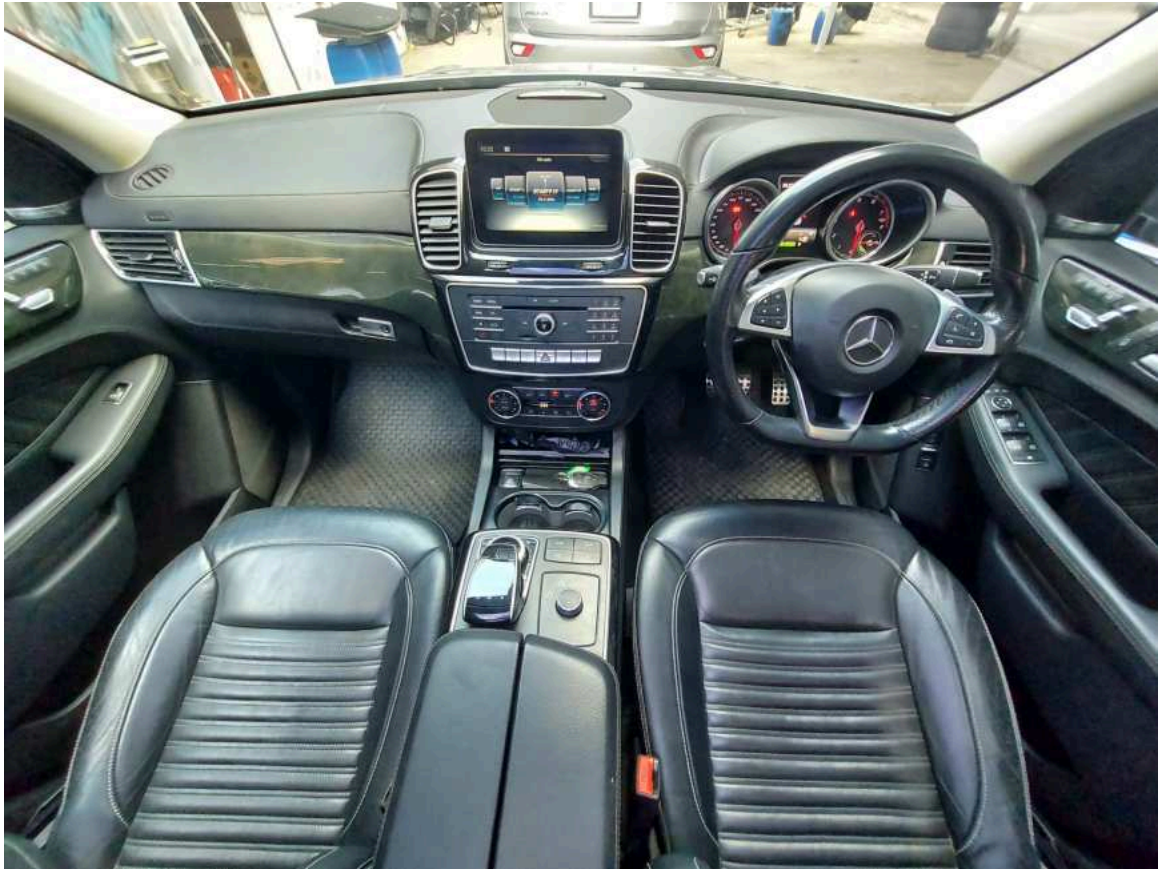
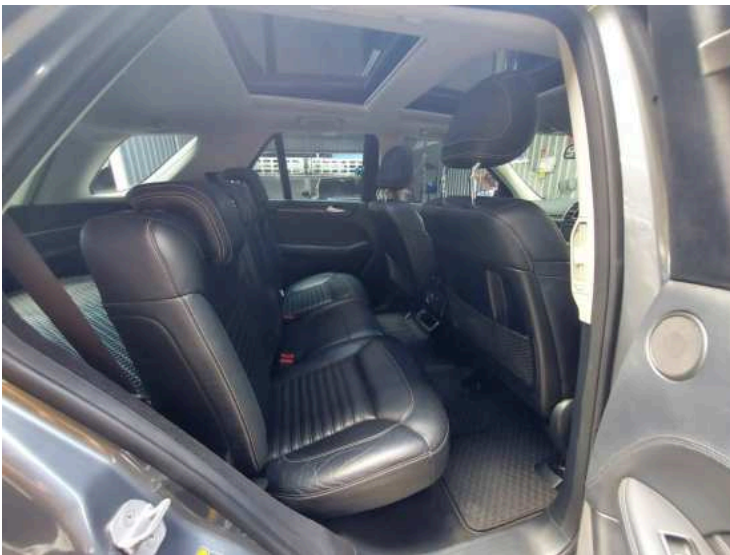
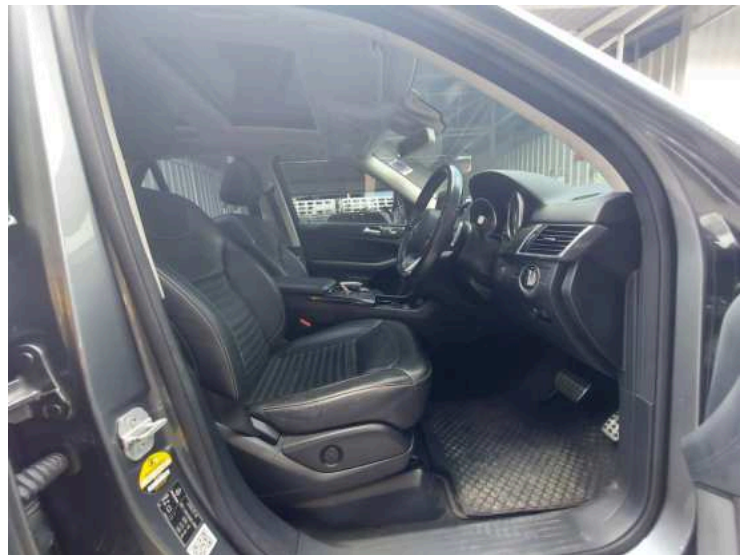
ภาพภายใน

ประเมินสภาพรวม: ผ่าน
อุปกรณ์หลัก/อุปกรณ์เสริมขณะขับที่:

- ✓ ระบบปรับอากาศ [ผ่าน]
- ✓ ไฟส่องสว่าง [ผ่าน]
- ✓ ไฟเลี้ยว/ไฟฉุกเฉิน [ผ่าน]
- ✓ หน้าปัดและมาตรวัด [ผ่าน]
- ✓ เข็มชี้ดัดนิ้ว [ผ่าน]
- ✓ แตร [ผ่าน]
- ✓ เครื่องเล่นเพลง [ผ่าน]
- ✓ ระบบปัดน้ำฝน [ผ่าน]
- ✓ เบาะนั่งยึดแน่น [ผ่าน]
- ✓ กระจกไฟฟ้า [ผ่าน]

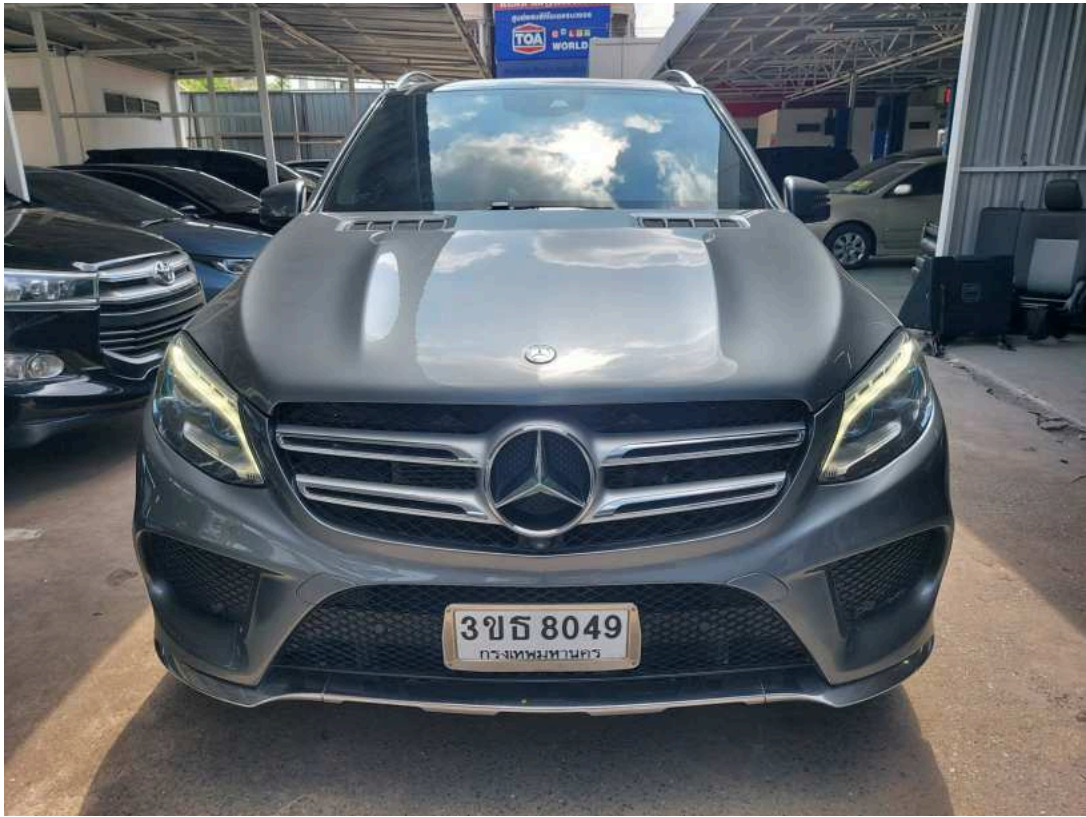
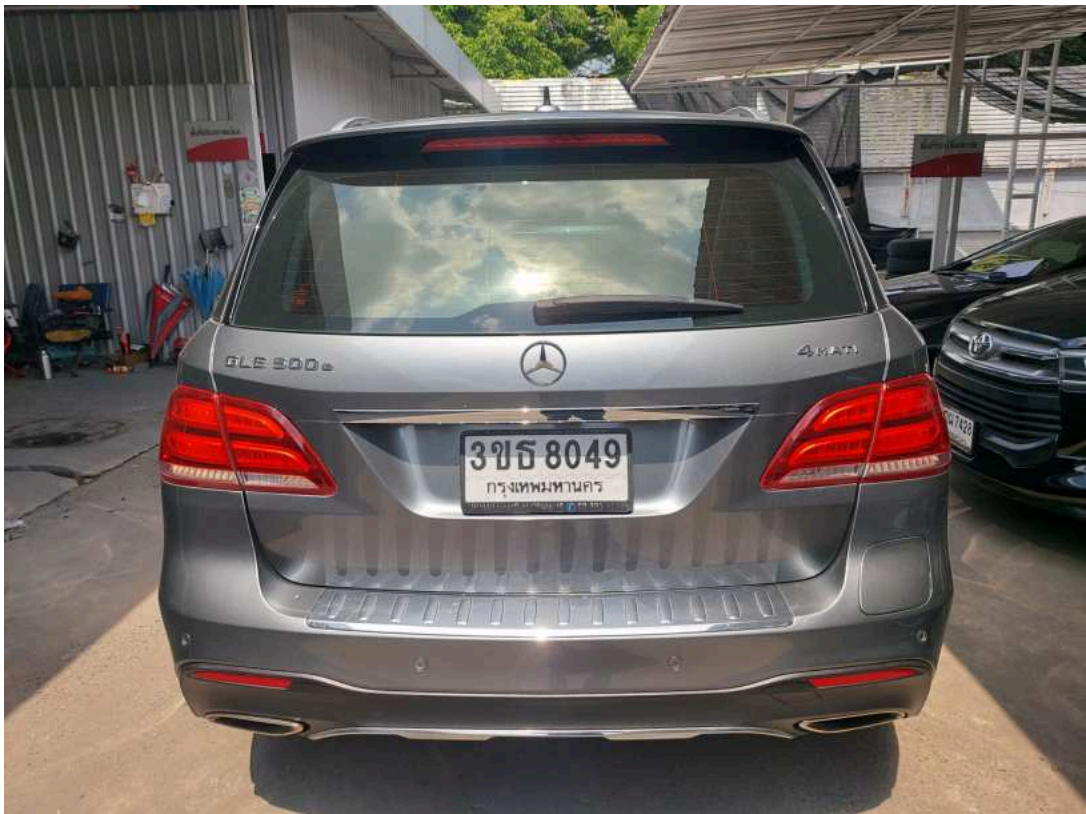
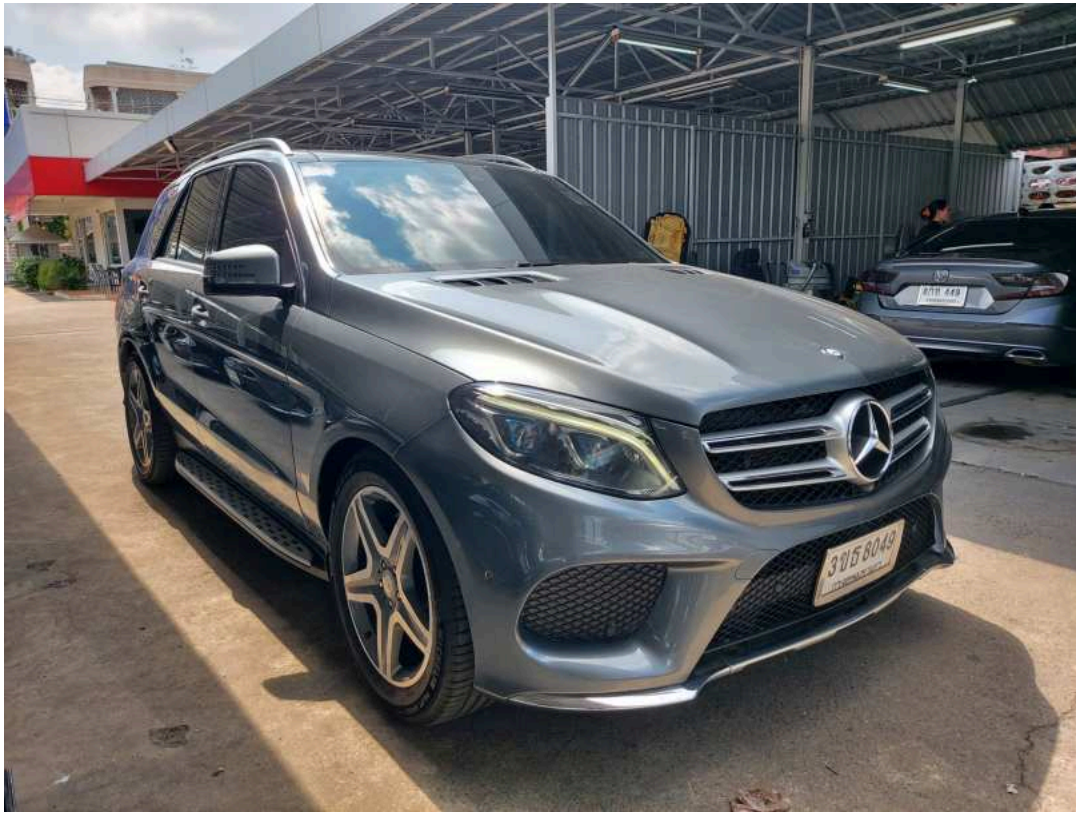
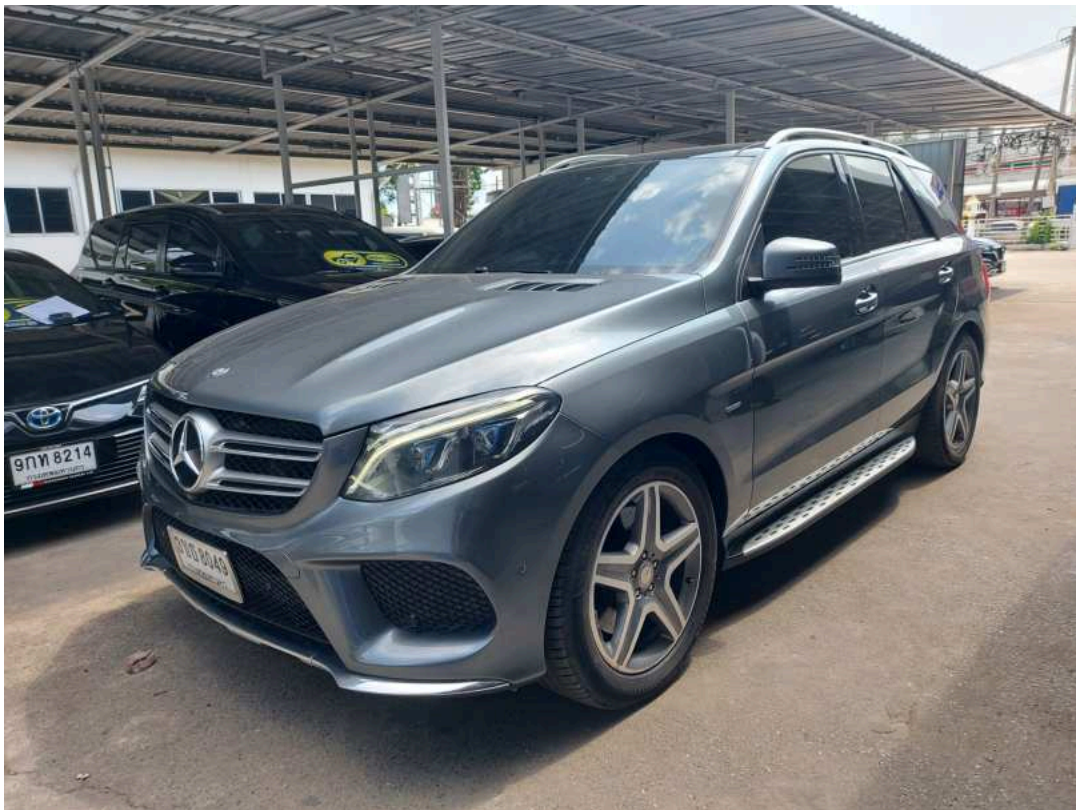
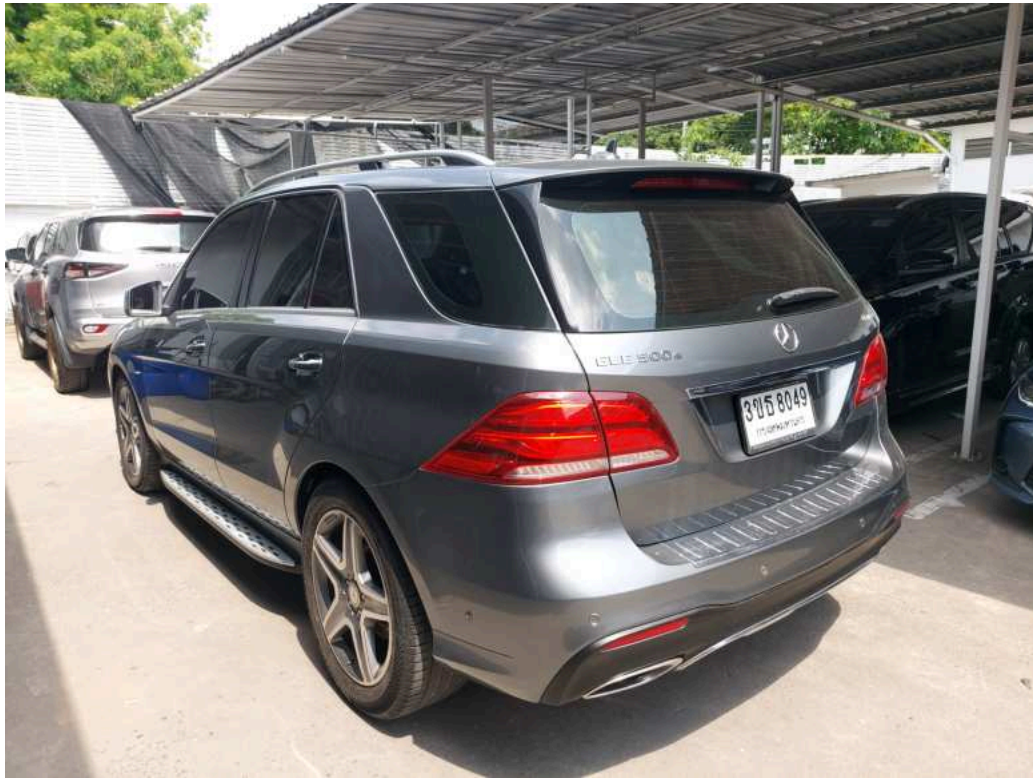
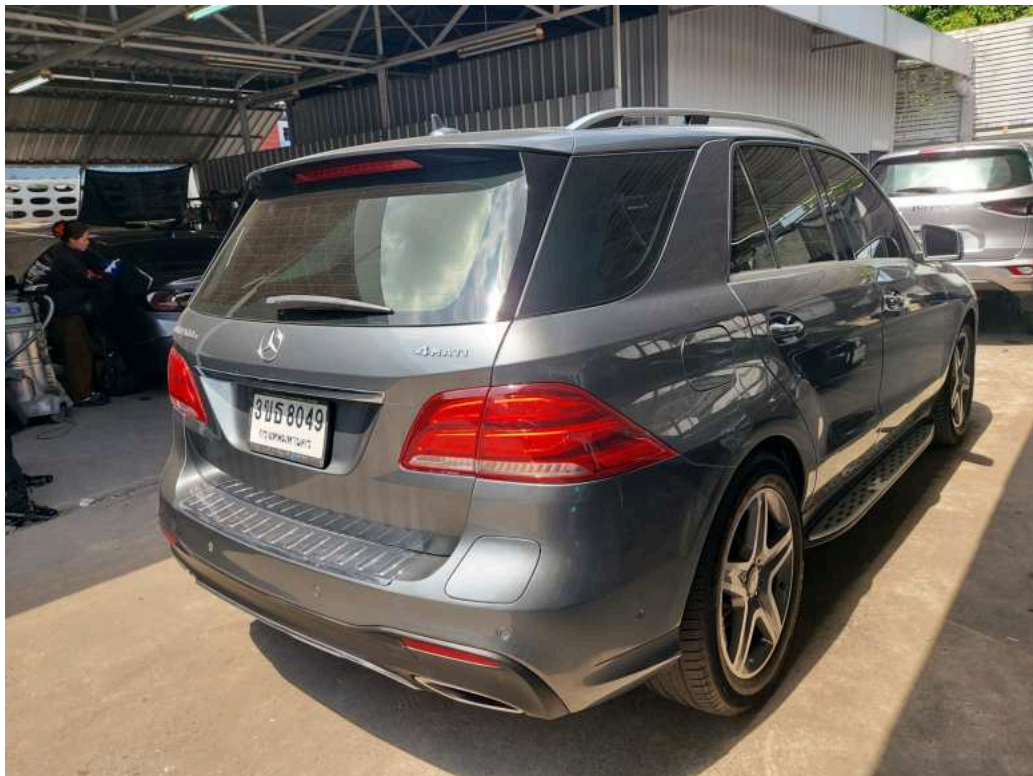
ภาพภายนอก

ประเมินสภาพรวม: ผ่าน
รายการที่รื้อการแก้ไข: ไม่พบรายการแก้ไข
ชิ้นส่วนประกอบตัวถังรถ

- ✓ แผ่นเพลทเลขตัวถังมองเห็นได้ชัดเจน
- ✓ ชิ้นส่วนประกอบตัวถังรถ ผ่านการวัดค่าความหนาของสีแล้ว
- ✓ สีรถตรงตามเสาเอกสารถทะเบียน

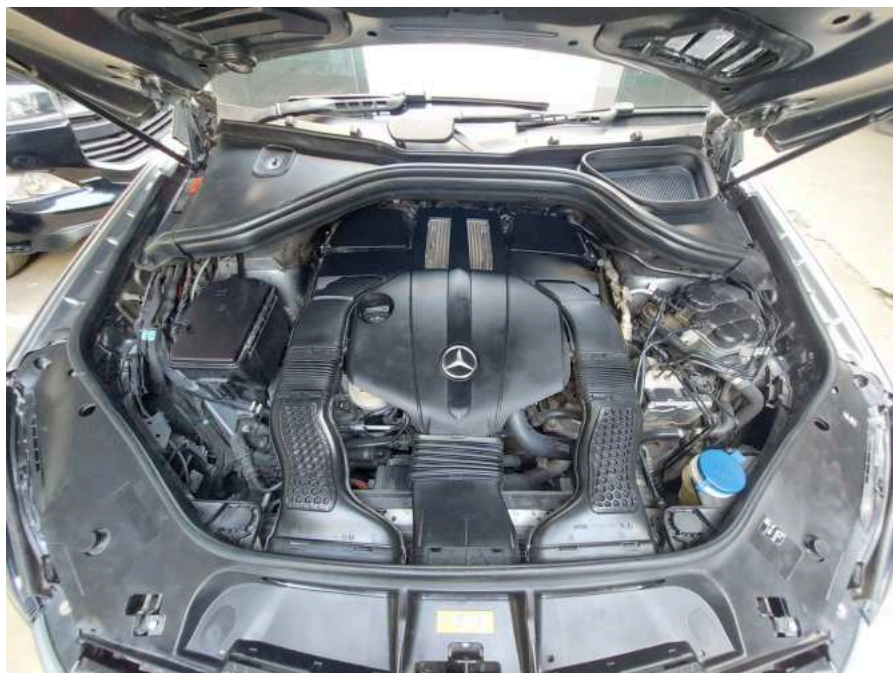
ภาพห้องเครื่อง

- ✓ รอบเดินเบาของเครื่องยนต์ปกติ
- ✓ ไม่มีปัญหาการสตาร์ทเครื่อง
- ✓ ระบบระบายความร้อนเครื่องยนต์แสดงค่าปกติ
- ✓ ไม่เกิดเสียงจากชิ้นส่วนหรือสายพานหน้าห้องเครื่อง
- ✓ ระบบเบรคไม่มีรอยร้าวซึม
- ✓ เครื่องยนต์ไม่มีคราบ/รอยร้าวซึม

Voltage	12.48	V
Rating	650	CCA
Current	579	CCA
Internal resistance	4.82	mΩ
State of Charge	68	%
State of Health	80	%
Status	GREAT

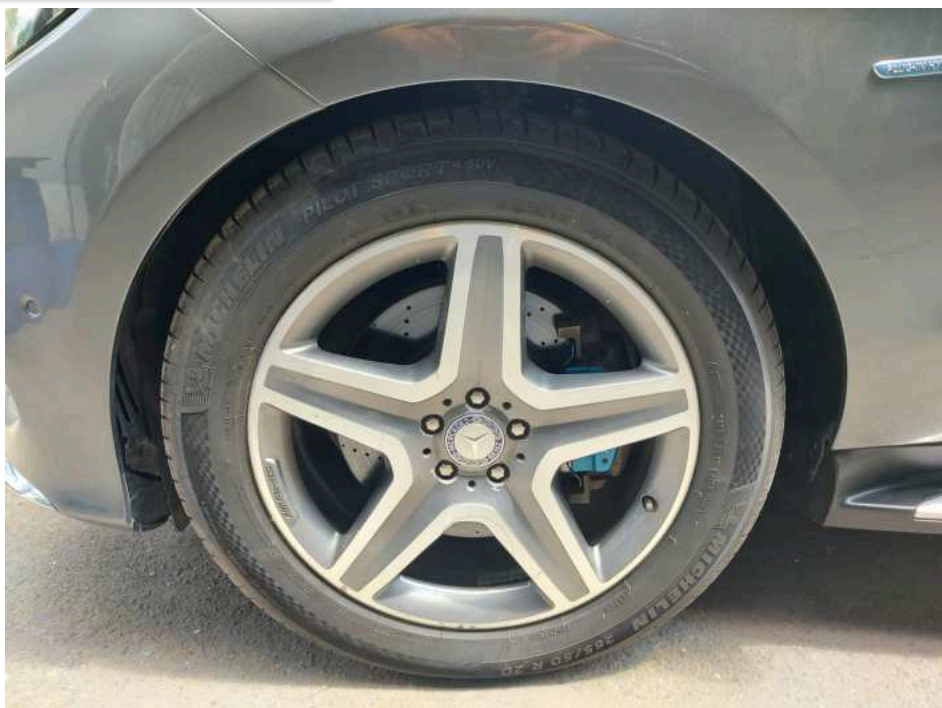
ขอบยาง ล้อ

17/22
