Vehicle Inspection Report

สรุปผลการตรวจสอบ (Inspection Summary)

ยี่ห้อ/รุ่น (Brand/Model): TOYOTA ALPHARD HYBRID	วันที่ตรวจสอบรถยนต์ (Date of Inspection): 11-01-64
หมายเลขตัวถัง (VIN): JTNHS3DH708000833	เลขคำขอบริการ (Job No.): I020/0036-33
หมายเลขเครื่องยนต์ (Engine No.): 2ARH836992	Vehicle Picture:  
ปีที่ผลิต (Build Date): 2016	
สีรถ (Color): ขาว	
ระยะการใช้งาน(Mileage): 143,371 กม.	
หมายเลขทะเบียน (No. Plate): 5กต 763 กทม.	
วันครบกำหนดชำระภาษี (Registration Expiry): 08 ธ.ค.64	
ชื่อลูกค้า (Customer Name): สิทธิ ออโต้ (SIT AUTO)	
ที่อยู่(Address): ถ.กาญจนาภิเษก	
โทรศัพท์ (Tel): 088-309-6622	
สถานที่ตรวจสอบรถ (Inspection Place): สิทธิ ออโต้ (SIT AUTO)

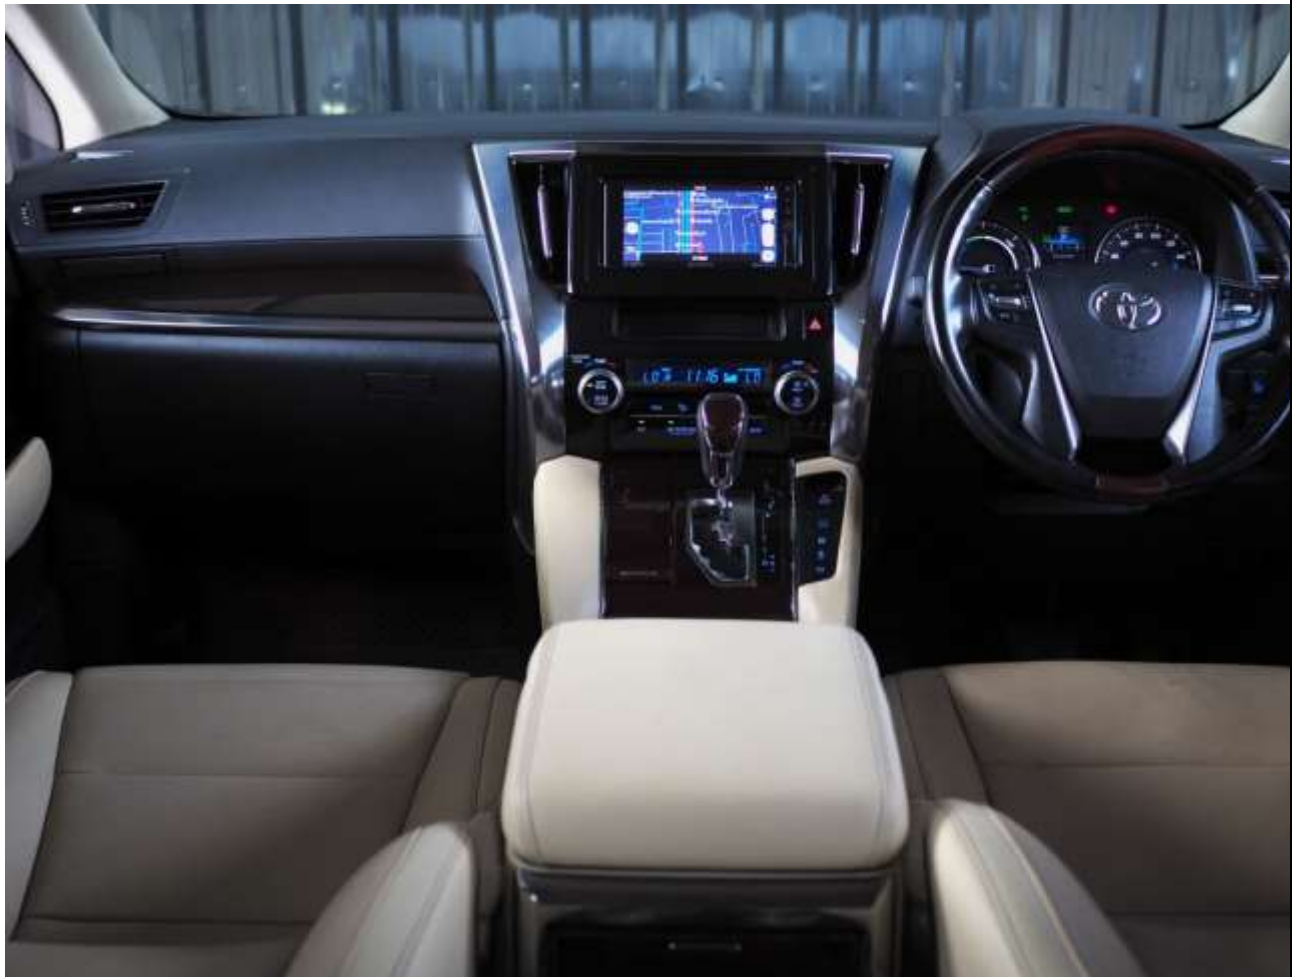
ภาพภายในด้านหน้า หลัง และ จุดบกพร่อง - Interior Visual Details (Front, Rear and/or Defect):

ที่นั่ง สภาพ Seat Appearance	สภาพดีตามอายุการใช้งาน
 	การทำงาน การปรับ และการล็อค เบาะ Seat Adjust functional	ทำงานได้ดี
 	สภาพ รางใต้เบาะ Seat slide adjust rail	สภาพดีตามอายุการใช้งาน
 	เข็มขัดนิรภัย Seat Belts	สภาพดีตามอายุการใช้งาน
