1024/0015-16

Suzuki Swift 1.2 GLX

19 ม.ค. 2024

Vehicle Inspection Report สรุปผลการตรวจสภาพรถ (Inspection Summary)

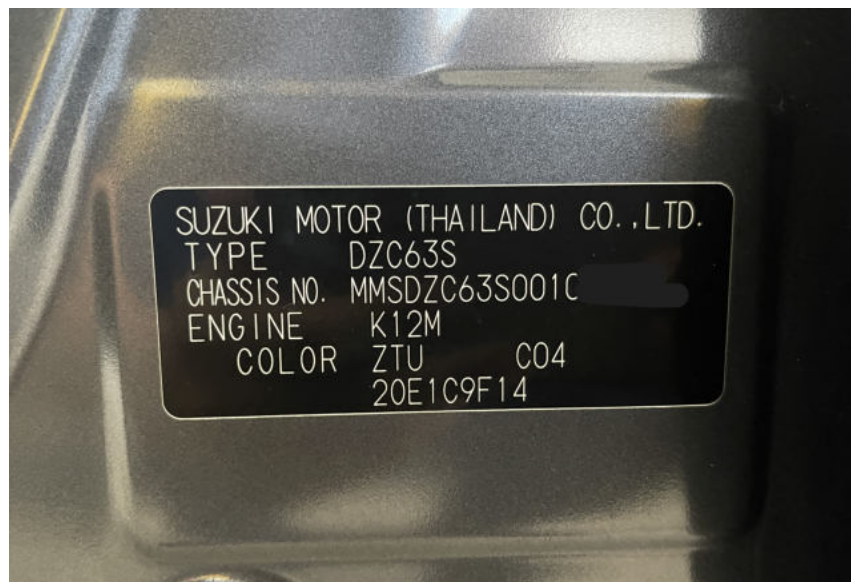
รูปแผ่นPlate ▾

SUZUKI MOTOR (THAILAND) CO.,LTD.
TYPE DZC63S
CHASSIS NO. MMSDZC63S001C
ENGINE K12M
COLOR ZTU C04
20E1C9F14

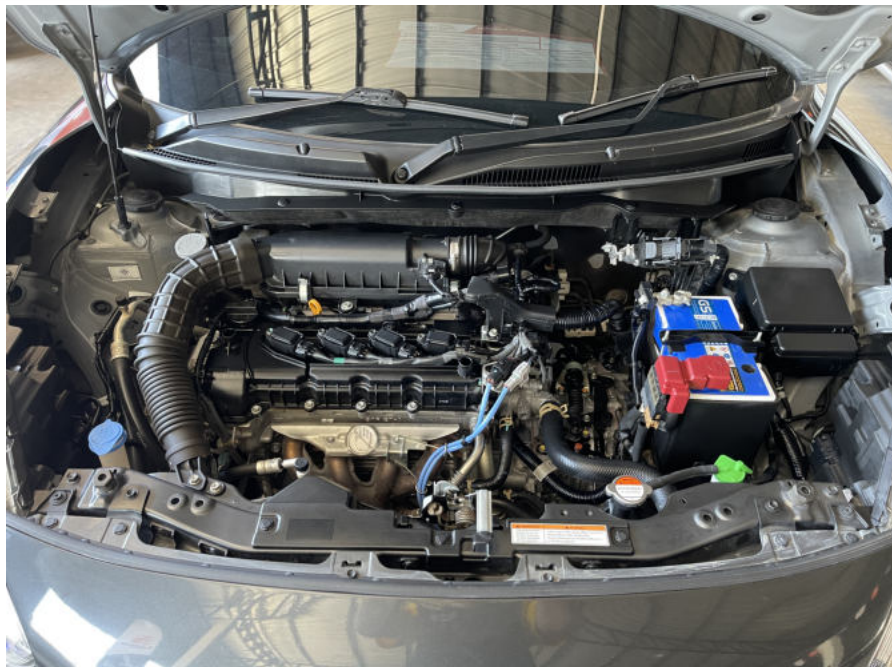
ภาพห้องเครื่อง

Voltage	12.47	V
Rating	390	CCA
Current	216	CCA
Internal resistance	12.92	mΩ
State of Charge	83	%
State of Health	30	%
Status	REPLACE

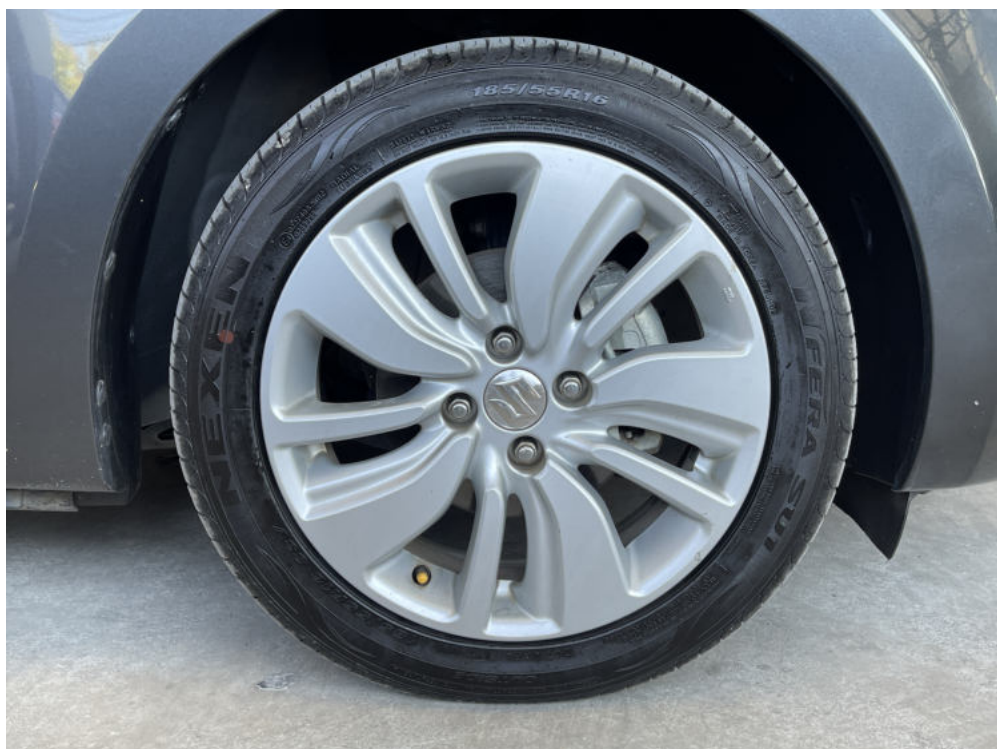
ขอบยาง ล้อ

12/23
