1024/0194-4

Honda BR-V 1.5 V

May 16, 2024

Vehicle Inspection Report สรุปผลการตรวจสภาพรถ (Inspection Summary)

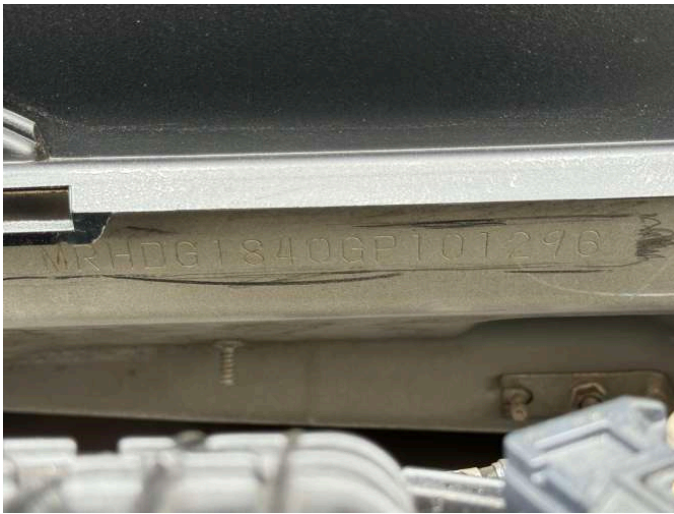
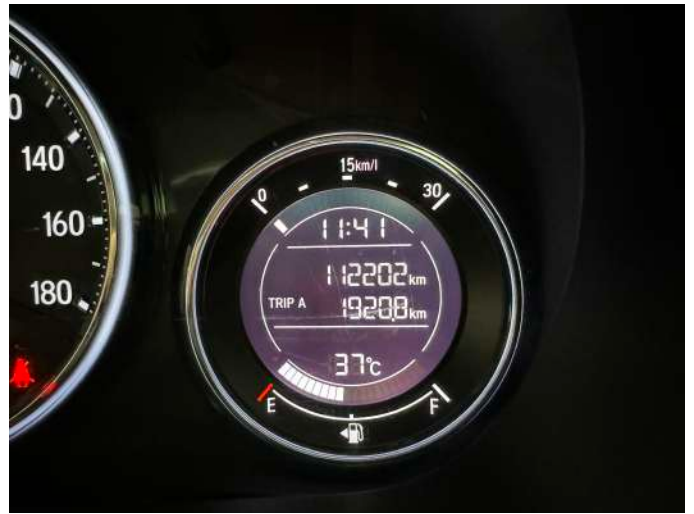
รูปเลขไมล์ (Mileage Picture) : ▾

112202

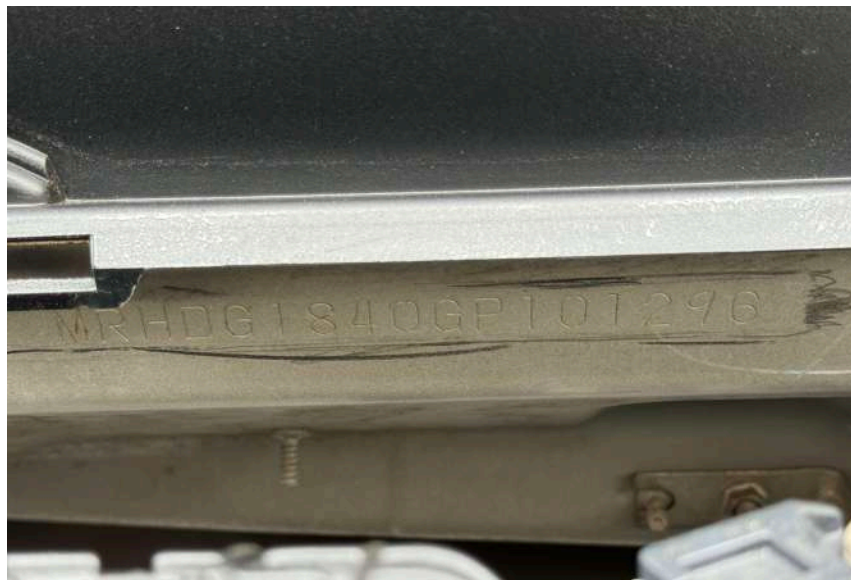
รูปแผ่นPlate ▾

- ✓ แผ่นเพลทเลขตัวถังมองเห็นได้ชัดเจน
- ✓ ชิ้นส่วนประกอบตัวถังรถ ผ่านการวัดค่าความหนาของสีแล้ว
- ✓ สีรถตรงตามเสาเอกสารจทะเบียน

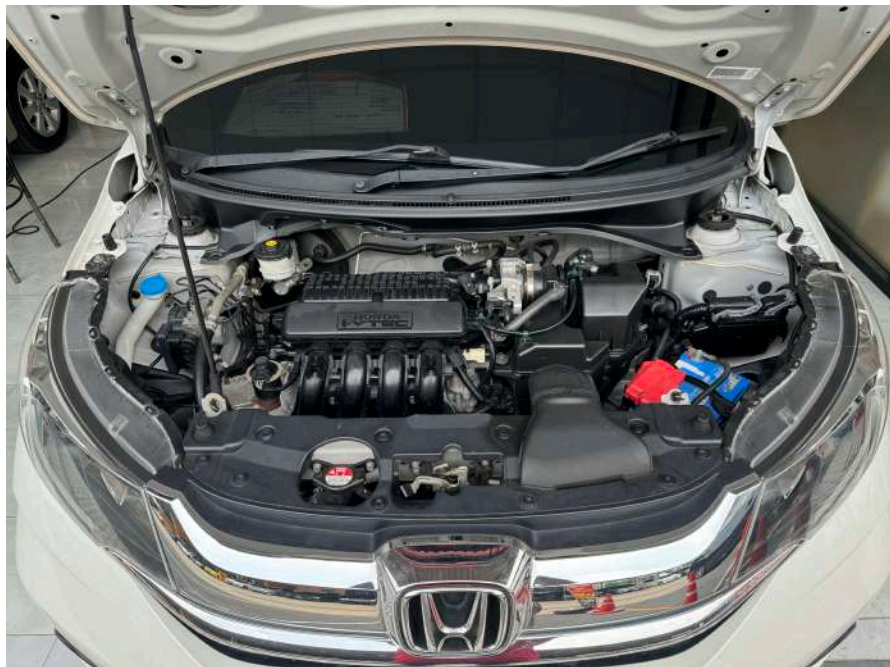
ภาพห้องเครื่อง

Voltage	11.49	V
Rating	320	CCA
Current	213	CCA
Internal resistance	12.74	mΩ
State of Charge	0	%
State of Health	44	%
Status	REPLACE

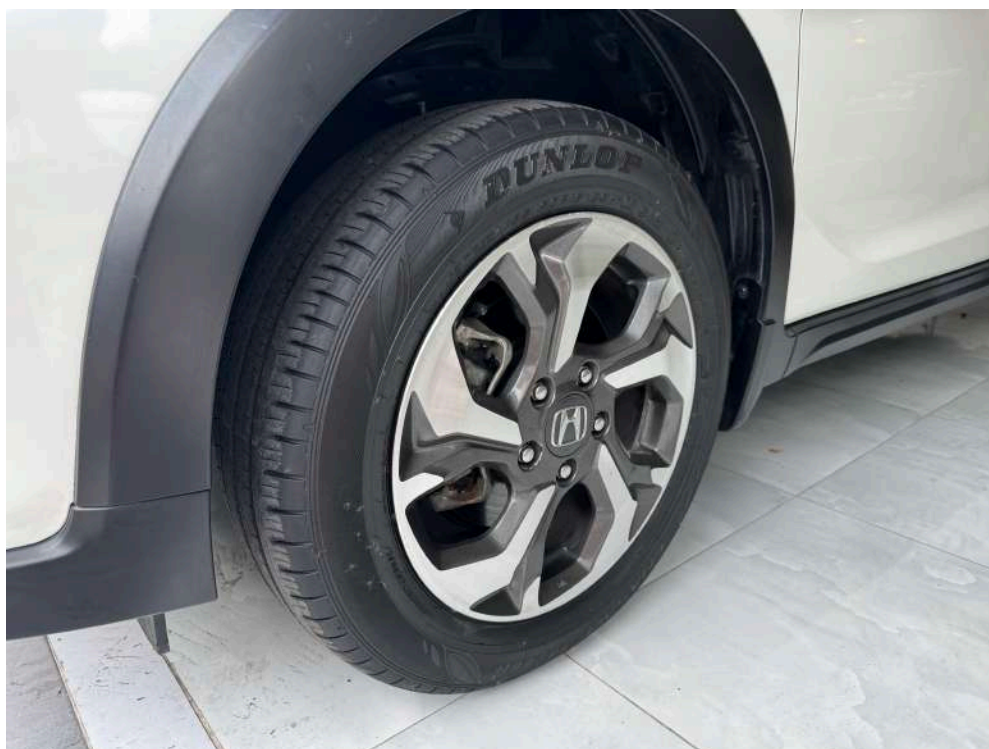
ขอบยาง ล้อ

46/21
