1022/0164-1

Honda Civic 1.8E I-Vtec Sedan

Nov 15, 2022

Vehicle Inspection Report สรุปผลการตรวจสอบสภาพรถ (Inspection Summary)

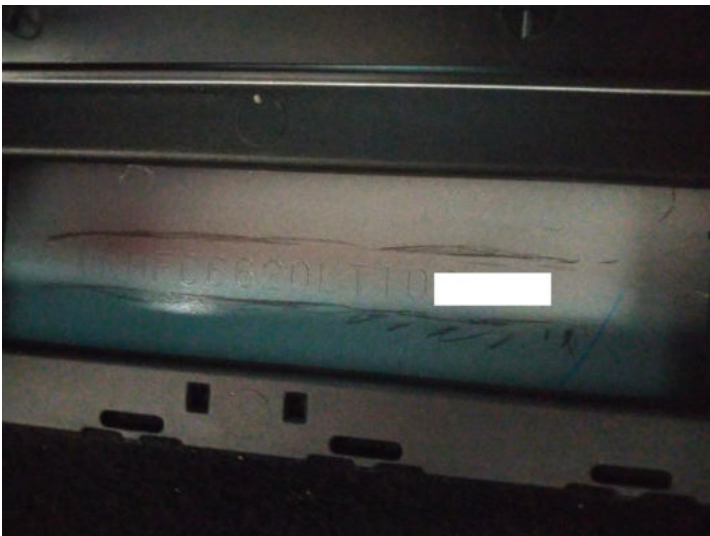
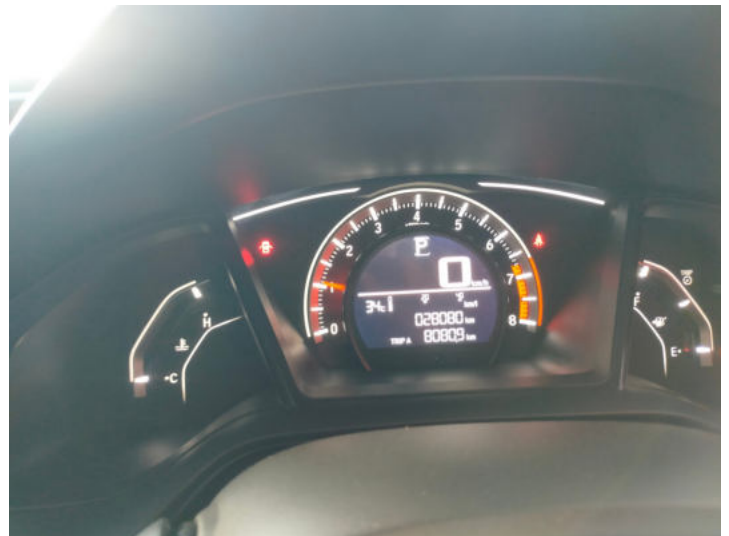
รูปเลขไมล์ (Mileage Picture) : ▾

28080

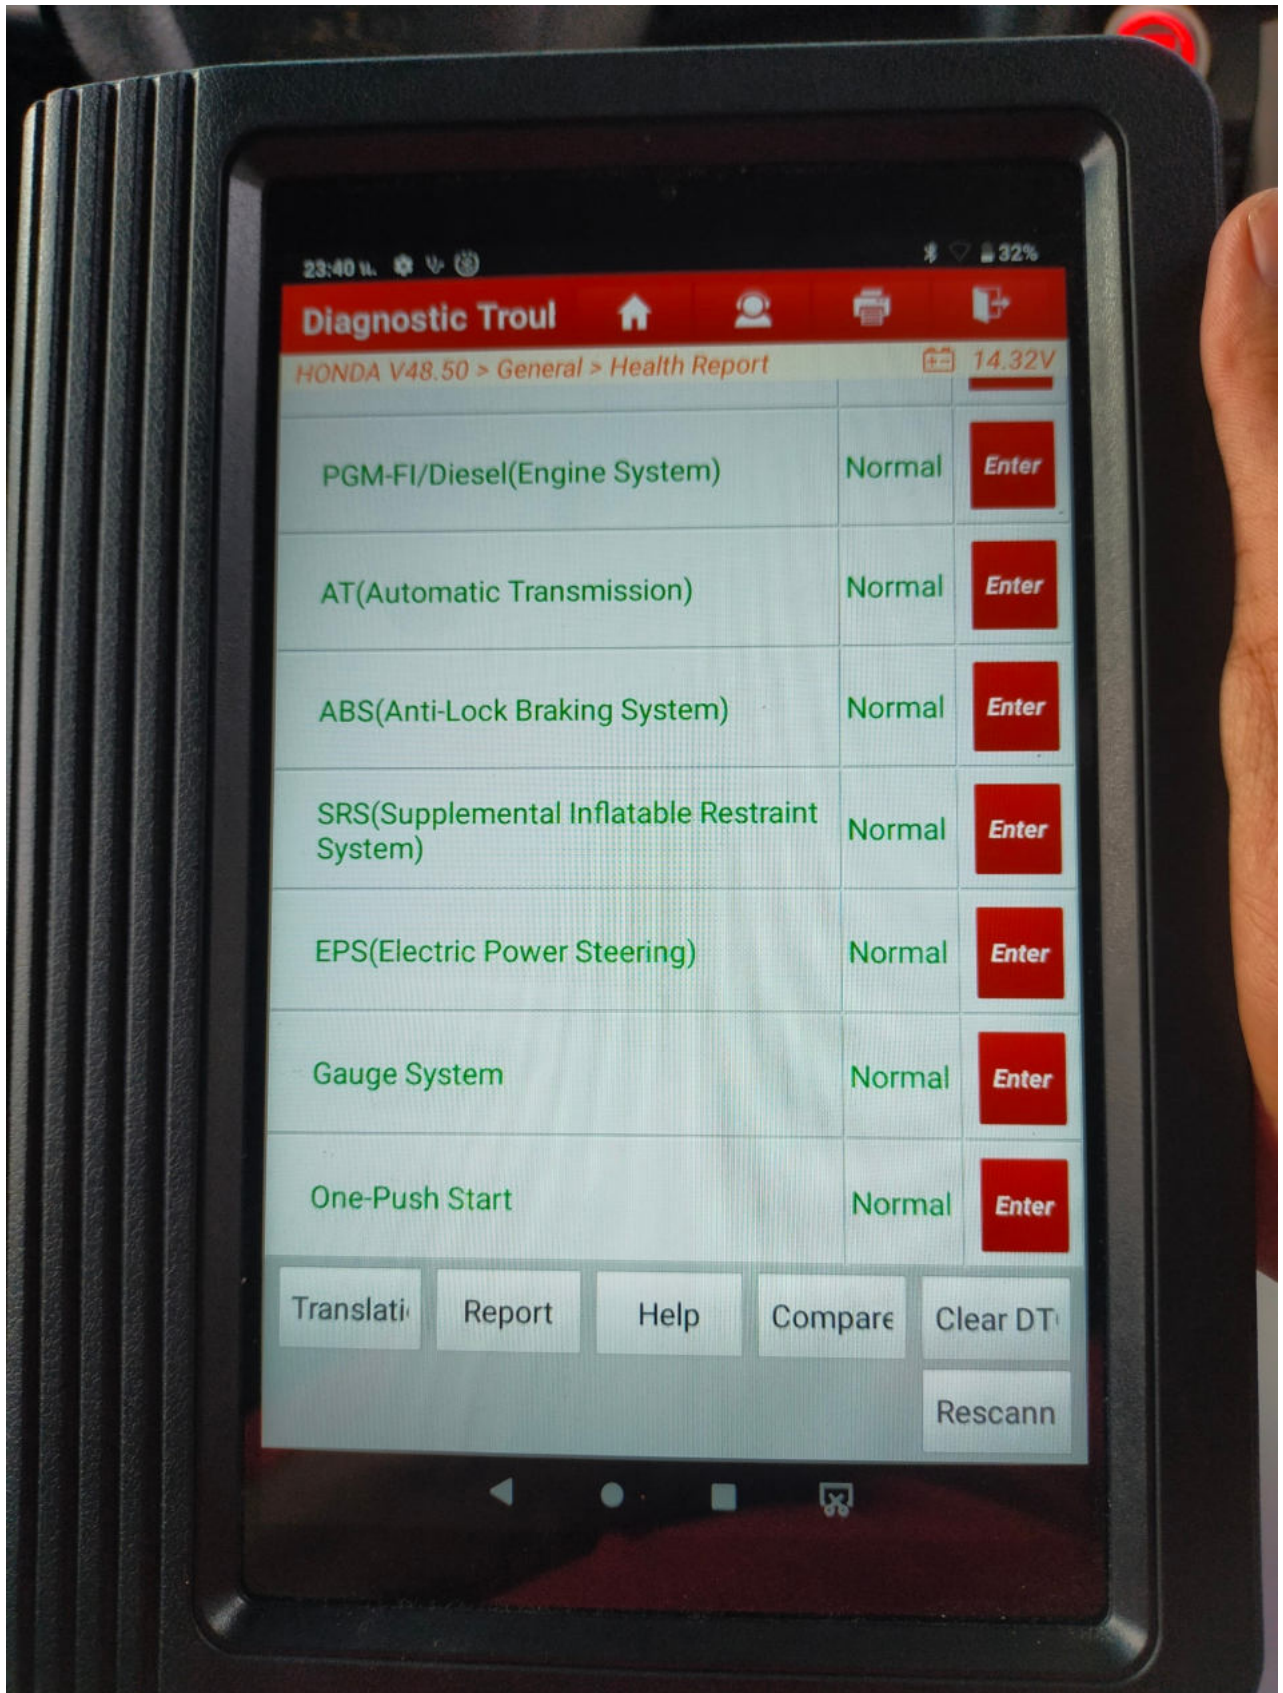
ภาพ OBD

รายการตรวจ 6 รายการ	สถานะ
1.1 ไม่เคยเกิดอุบัติเหตุรุนแรงจนทำให้โครงสร้างรถมีปัญหาความปลอดภัย No Evidence of Major or Hail Damage	ดี (Good)
1.2 ไม่มีการตัดต่อ ตัดแปลง คัชชี และ โครงสร้างรถ No chassis and cab structure modified	ดี (Good)
1.3 ไม่เคยประสบภัยจมน้ำ No Evidence of Flood	ดี (Good)
1.4 ไม่เคยประสบภัยอัคคีภัย No Evidence of Fire	ดี (Good)
1.5 การวินิจฉัยผ่านทาง OBD On-Board Diagnostics (OBD)	ดี (Good)
1.6 สภาพรถโดยรวม Overall Appearance	ดี (Good)
