I023/0174-10

Toyota Vios 1.5 E

Oct 31, 2023

Vehicle Inspection Report

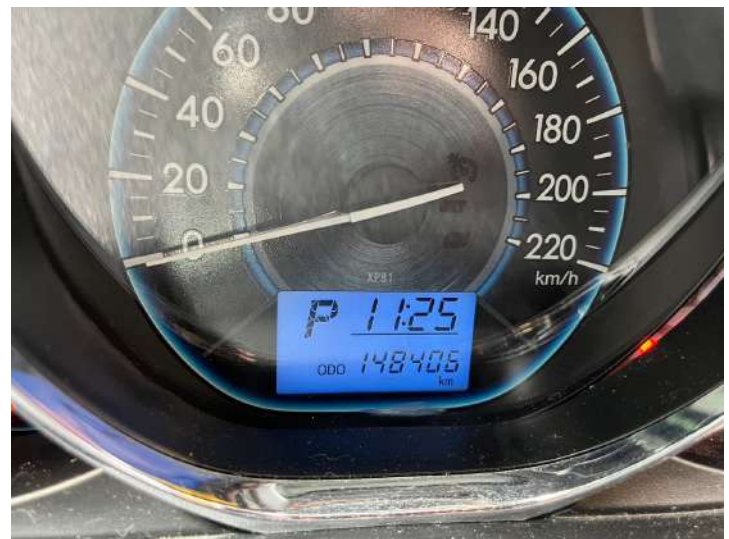
รูปเลขไมล์ (Mileage Picture): ▾

ระยะการใช้งาน (Mileage) :

148406

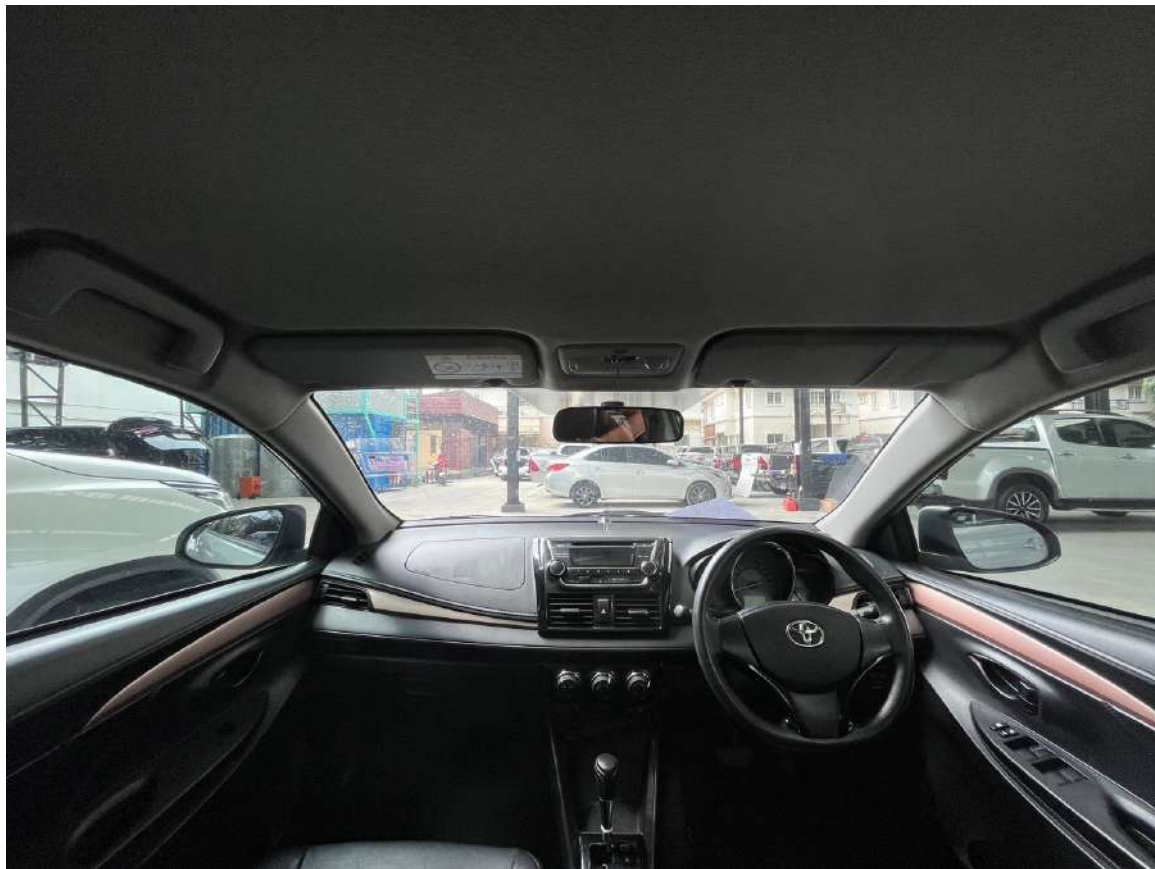
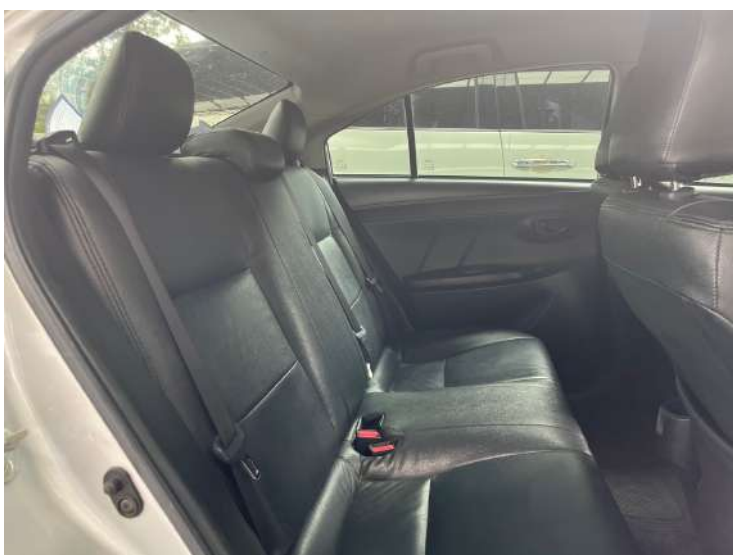
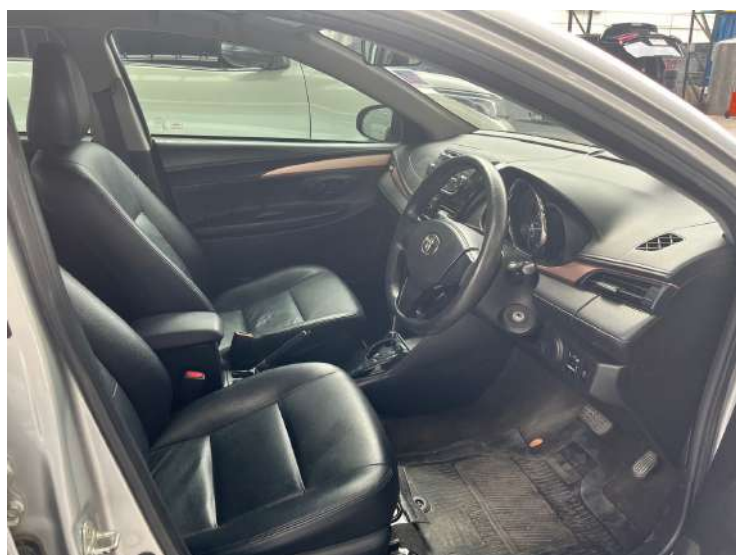
ภาพภายใน

ประเมินสภาพรวม: ผ่าน
"อุปกรณ์หลัก/อุปกรณ์เสริมขณะขับที่:
✓ ระบบปรับอากาศ [ผ่าน]
✓ ไฟส่องสว่าง [ผ่าน]
✓ ไฟเลี้ยว/ไฟฉุกเฉิน [ผ่าน]
✓ หน้าปัดและมาตรวัด [ผ่าน]
✓ เข็มชี้ดิรภัย [ผ่าน]
✓ แตร [ผ่าน]
✓ เครื่องเล่นเพลง [ผ่าน]
✓ ระบบปิดน้ำฝน [ผ่าน]
✓ เบาะนั่งยึดแน่น [ผ่าน]
✓ กระจกไฟฟ้า [ผ่าน]

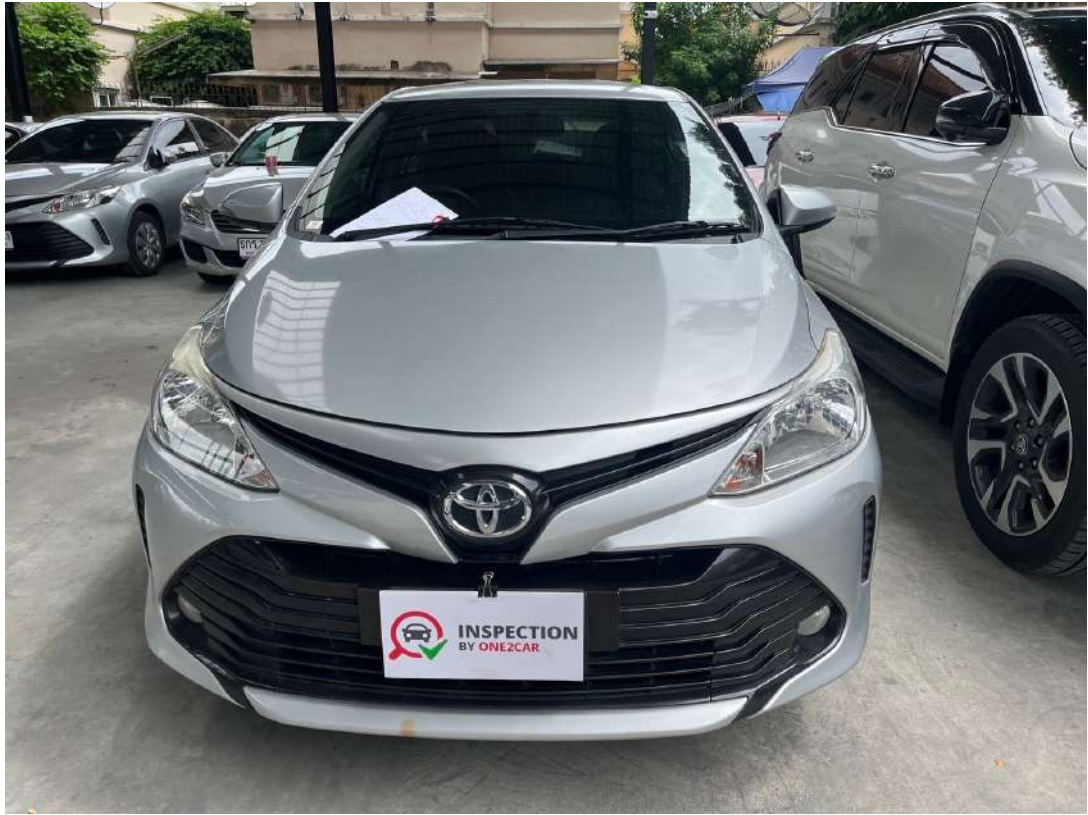
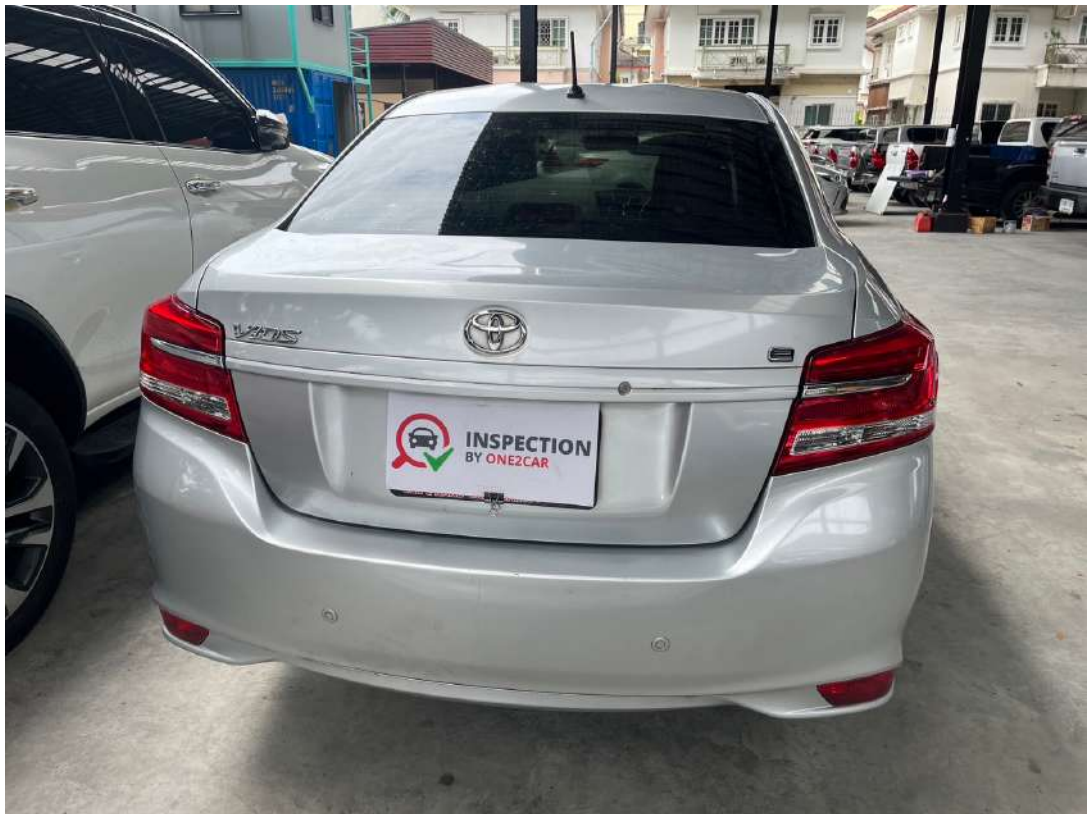
ภาพภายนอก

ประเมินสภาพรวม: ผ่าน
"รายการที่รอการแก้ไข: ไม่พบรายการแก้ไข
ชิ้นส่วนประกอบตัวถังรถ
✓ บูเฟนเพลทเลขตัวถังมองเห็นได้ชัดเจน
✓ ชิ้นส่วนประกอบตัวถังรถ ผ่านการวัดค่าความหนาของสีแล้ว
✓ สีรถตรงตามเสาเสาเอกรัดทะเบียน"

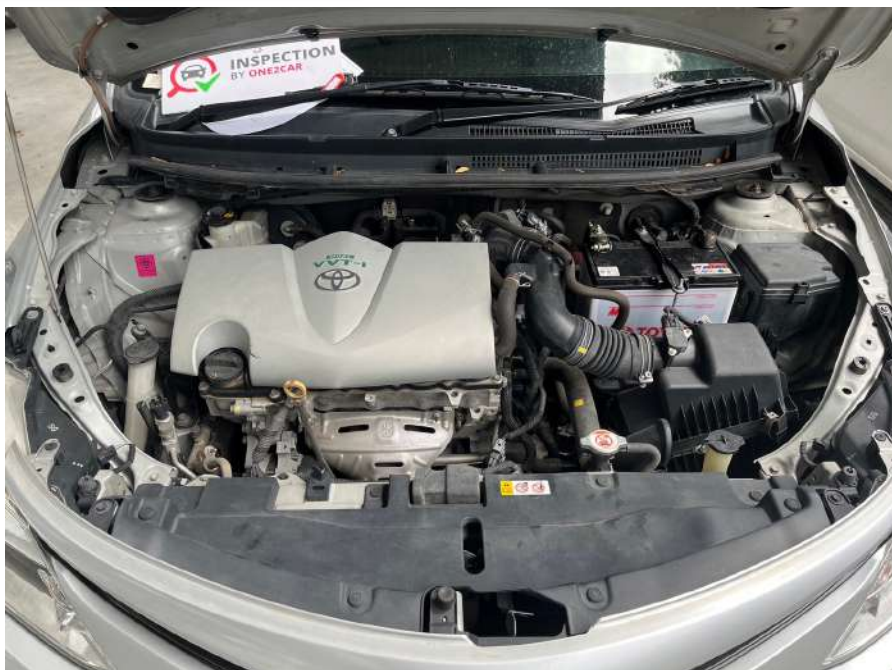
ภาพห้องเครื่อง

"เครื่องยนต์และระบบขับเคลื่อน:
✓ รอบเดินเบาของเครื่องยนต์ปกติ
✓ ไม่มีปัญหาการสตาร์ทเครื่อง
✓ ระบบระบายความร้อนเครื่องยนต์แสดงค่าปกติ
✓ ไม่เกิดเสียงจากชิ้นส่วนหรือสายพานหน้าห้องเครื่อง
✓ ระบบเบรกไม่มีรอยร้าวซึม
✓ เครื่องยนต์ไม่มีคราบ/รอยร้าวซึม

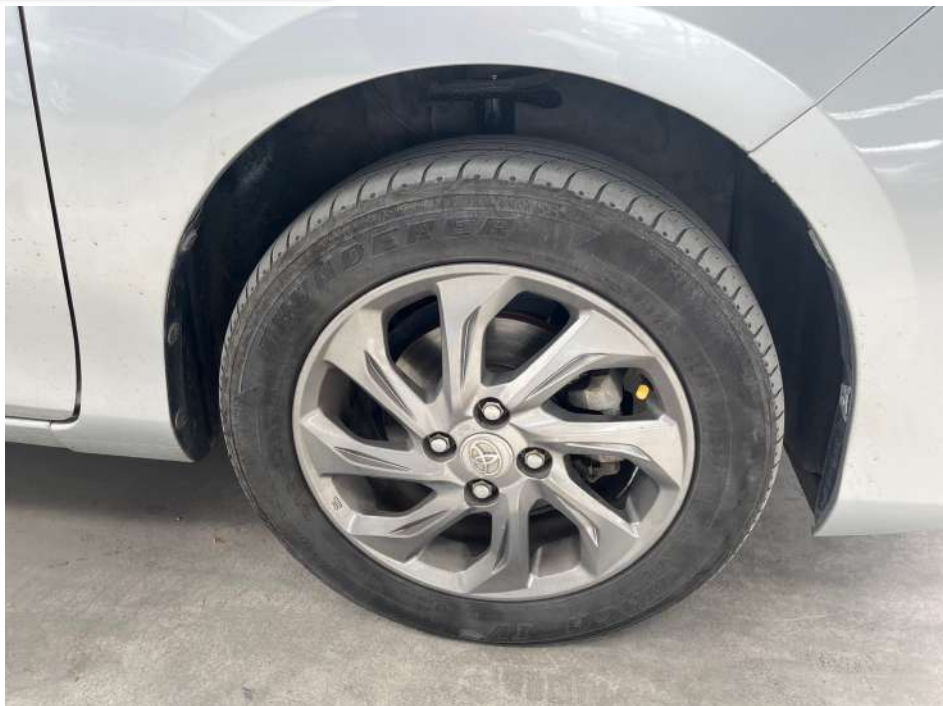
ขอบยาง ล้อ

รายการตรวจ 8 รายการ	สถานะ
5.1 สภาพยางรถยนต์, สัปดาห์/ปี ผลิต Tires Appearance, Year	ดี (Good)
5.2 สภาพล้อ, ฝาครอบล้อ Wheel Rims Appearance	ดี (Good)
5.3 ล้อและยางอะไหล่ Spare Tire & Rim	ดี (Good)
5.4 คาลิเปอร์เบรก และท่อน้ำมัน Brake Hose Callipers & Pipes	ดี (Good)
5.5 ผ้าดิสเบรก (หน้า/หลัง) Brake Pads (Front/Rear)	ดี (Good)
5.6 จานดิสเบรก (หน้า/หลัง) Brake Discs (Front/Rear)	ดี (Good)
5.7 ทรัมเบรกล้อหลัง Brakes and Drums any No Leakage	ดี (Good)
5.8 การทำงานของเบรกมือ Park Brake function	ดี (Good)

16/22

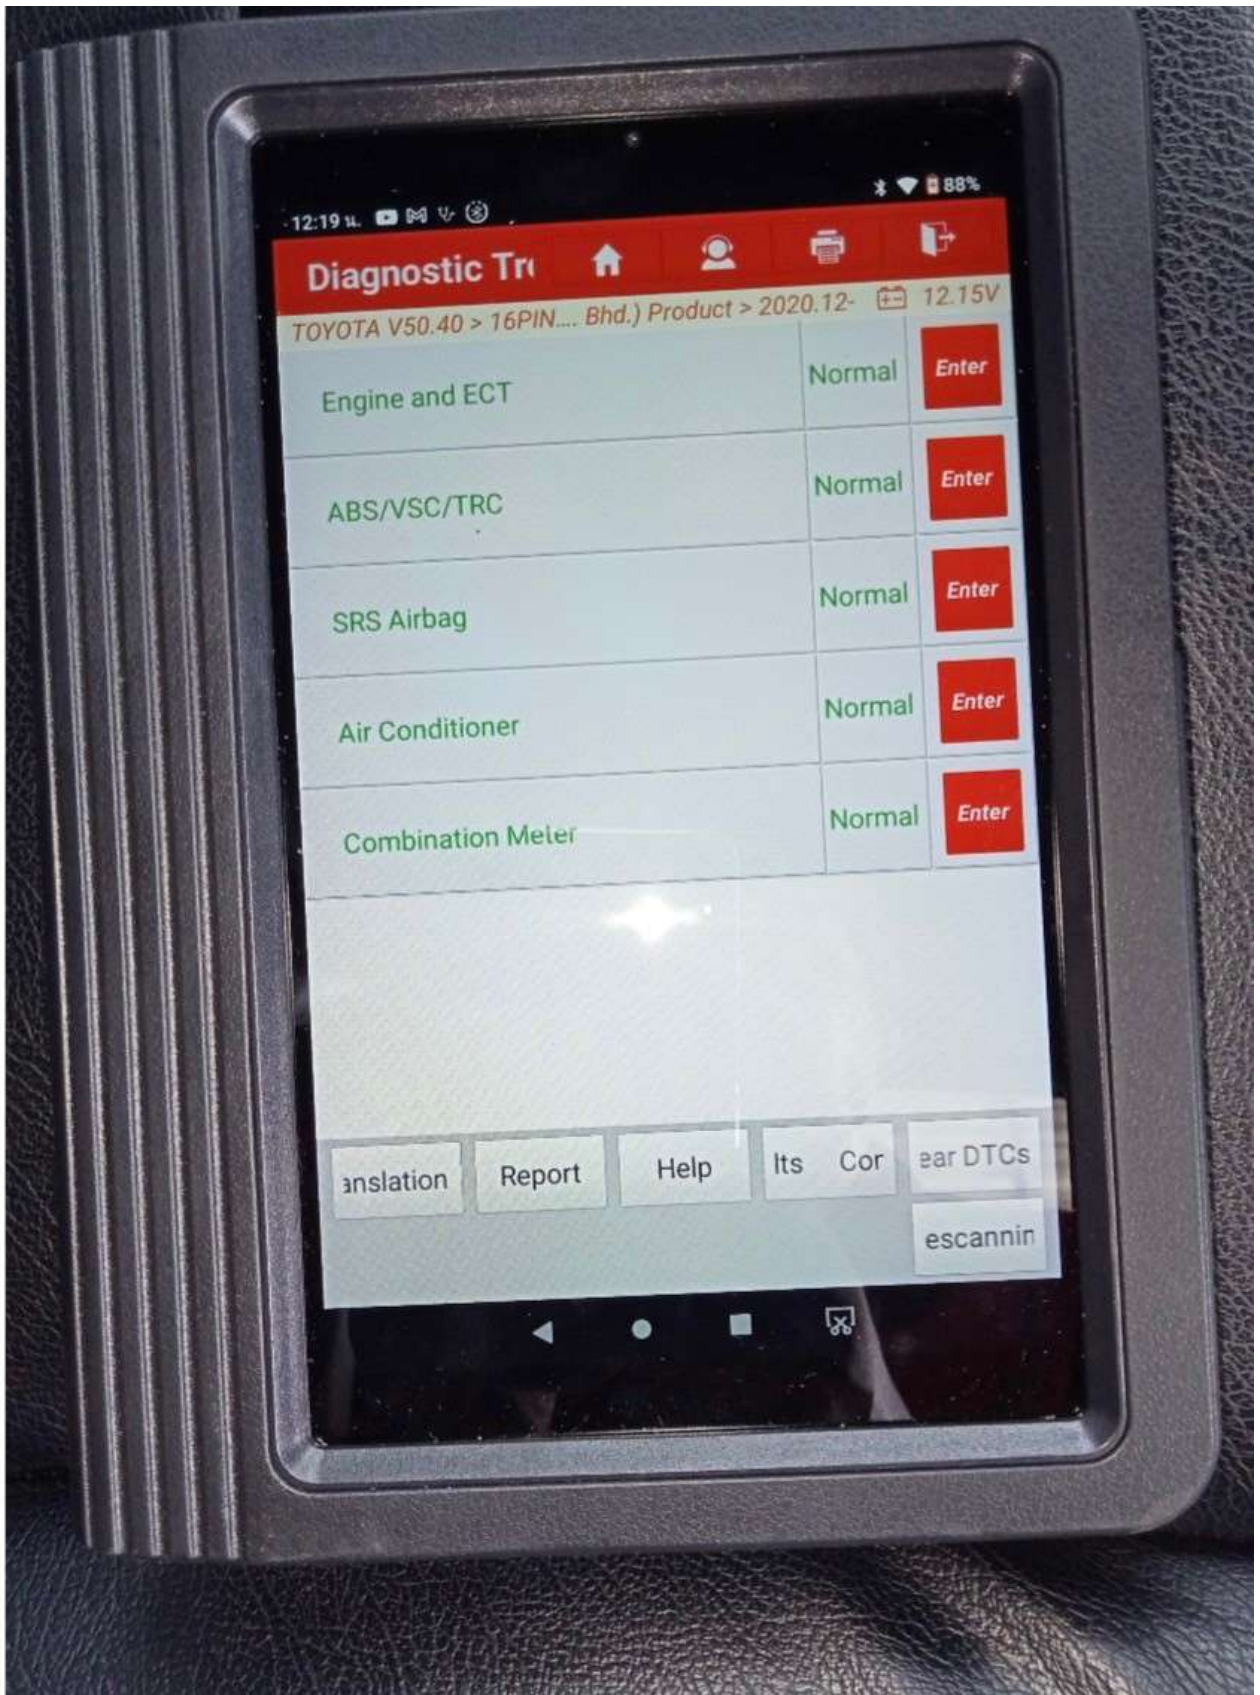
ภาพ OBD

2.17 ตรวจจับพฤติกรรมรถ, ความเร็ว และเครื่องยนต์
OBD II On-Board Diagnostics (OBD)

ดี (Good)
