I024/0060-32

Mitsubishi Attrage 1.2 GLX

Mar 11, 2024

Vehicle Inspection Report สรุปผลการตรวจสภาพรถ (Inspection Summary)

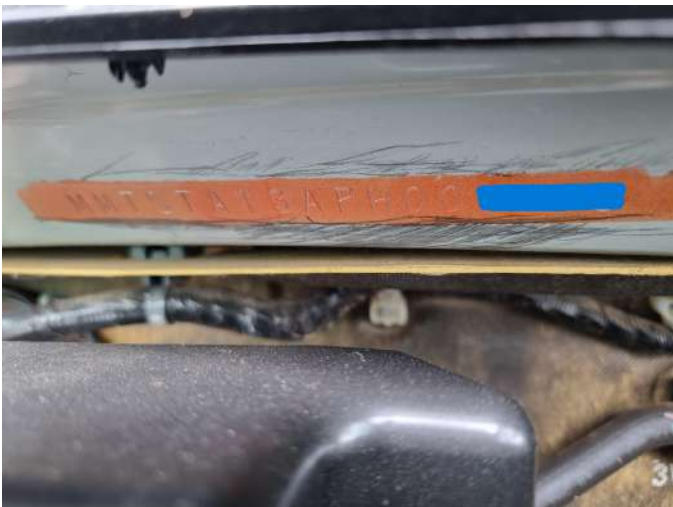
รูปเลขตัวถัง (VIN Picture): ▾

สี ดำ เลขตัวรถ MMTSTA13APH00 [redacted] อยู่ที่ หน้าขวา

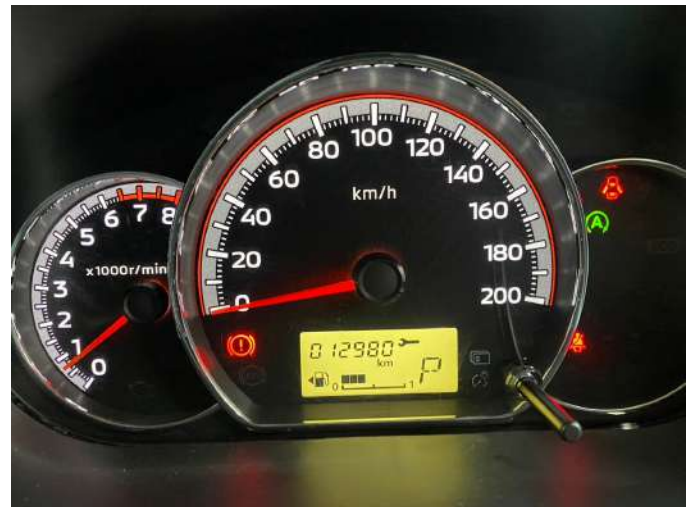
รูปเลขไมล์ (Mileage Picture) :

12980

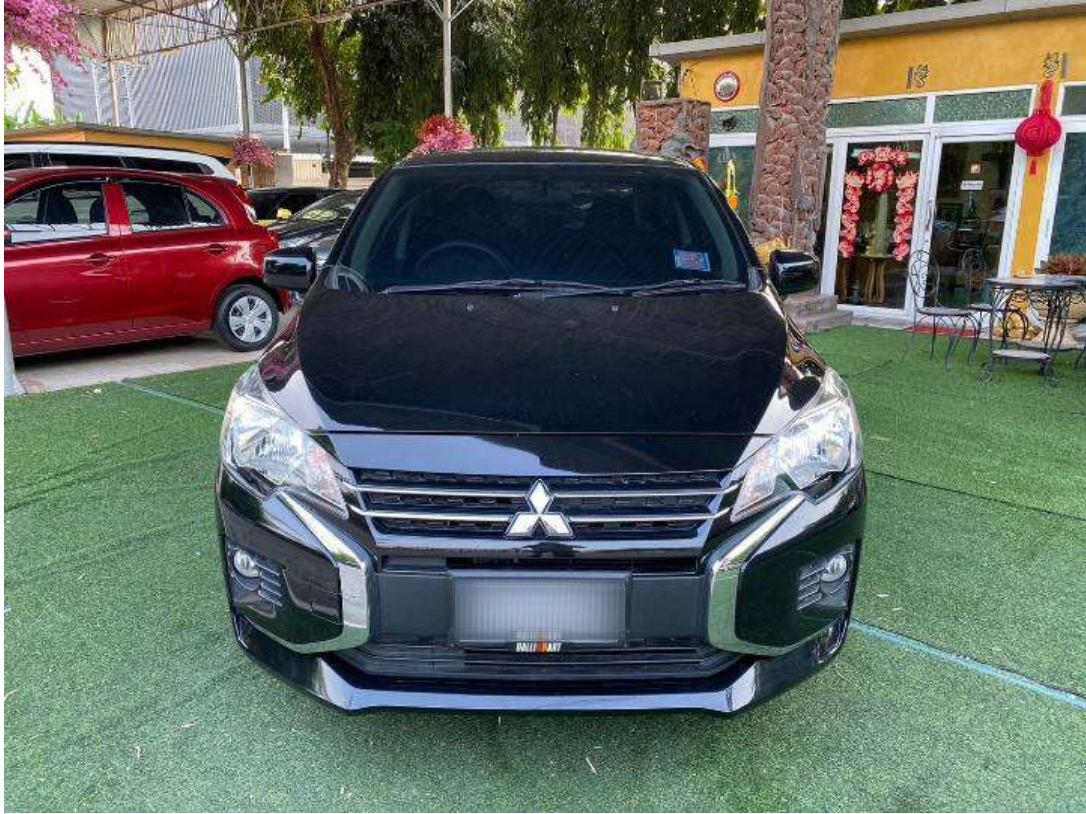
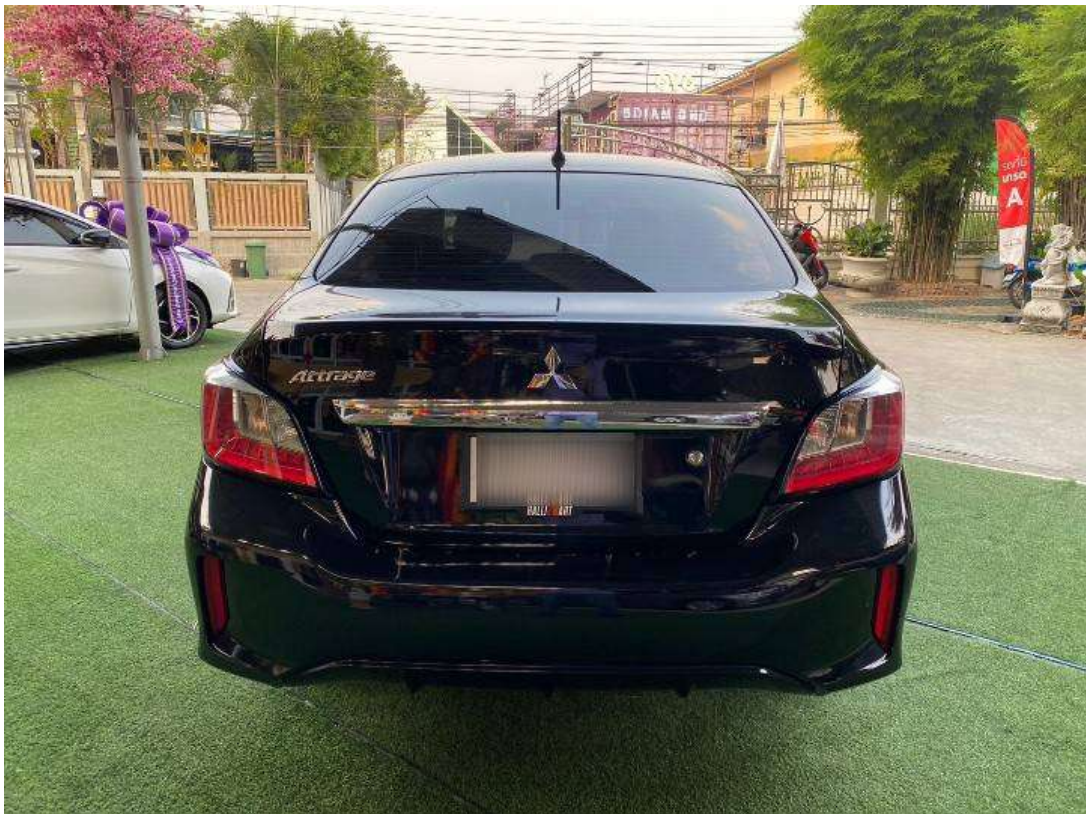
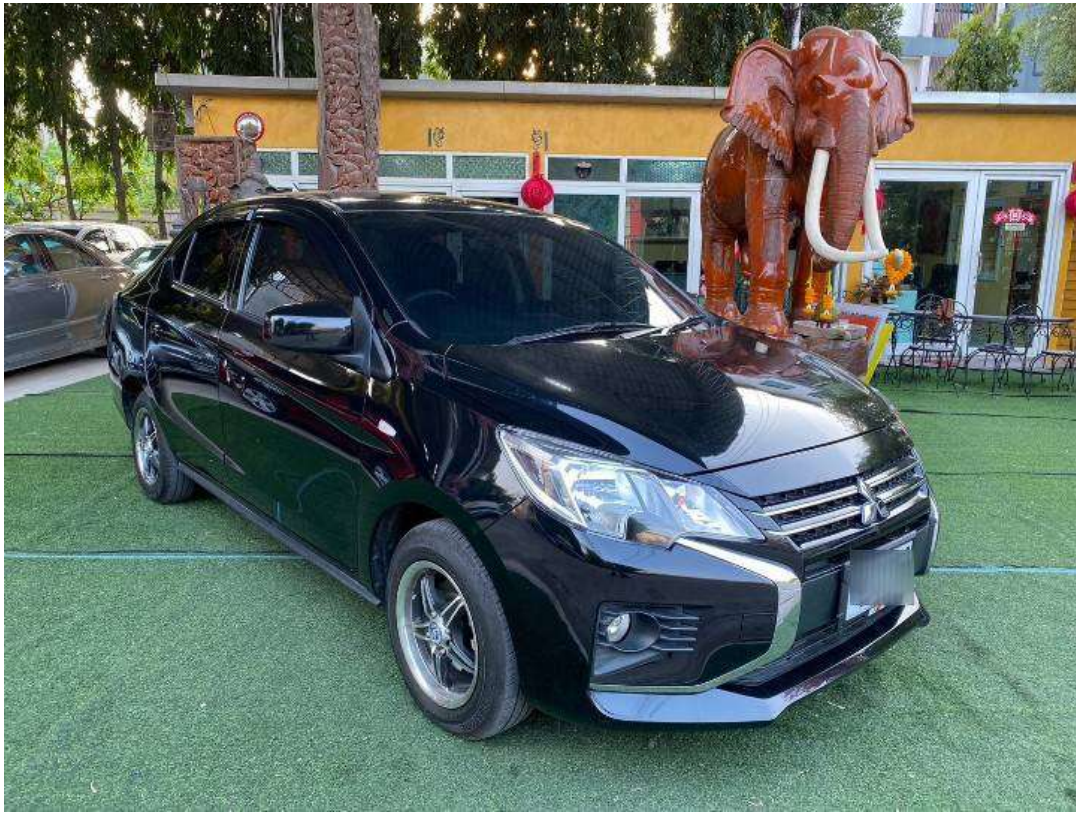
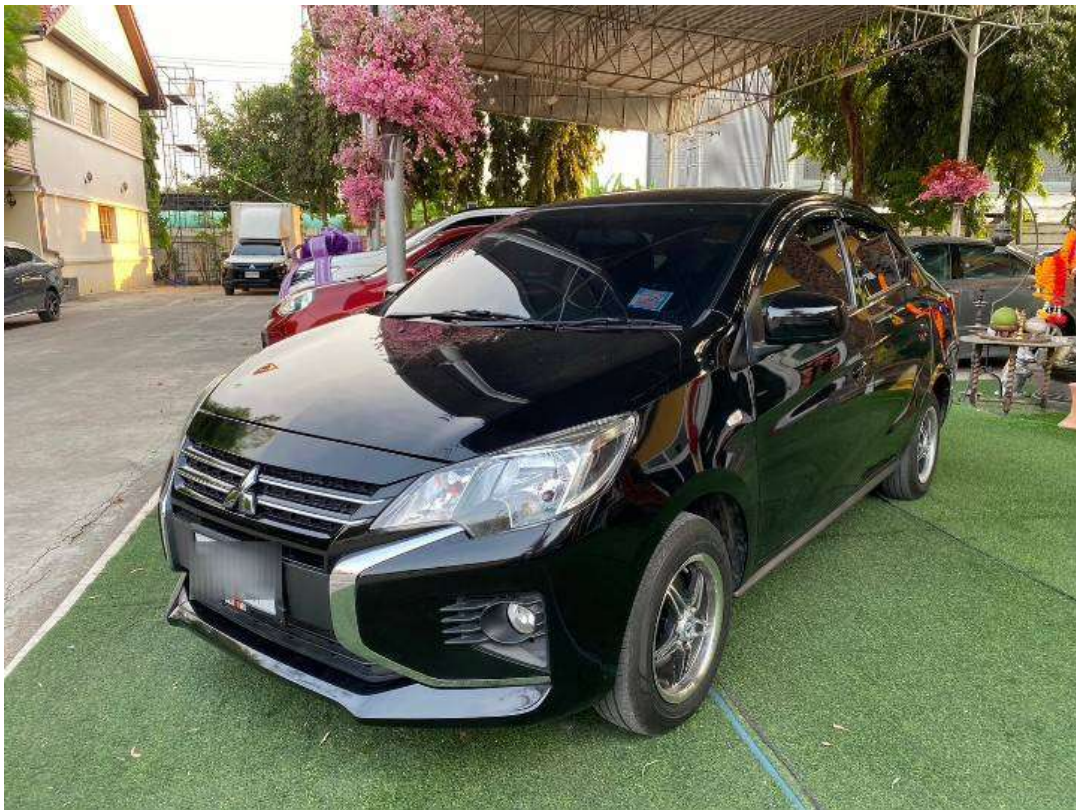
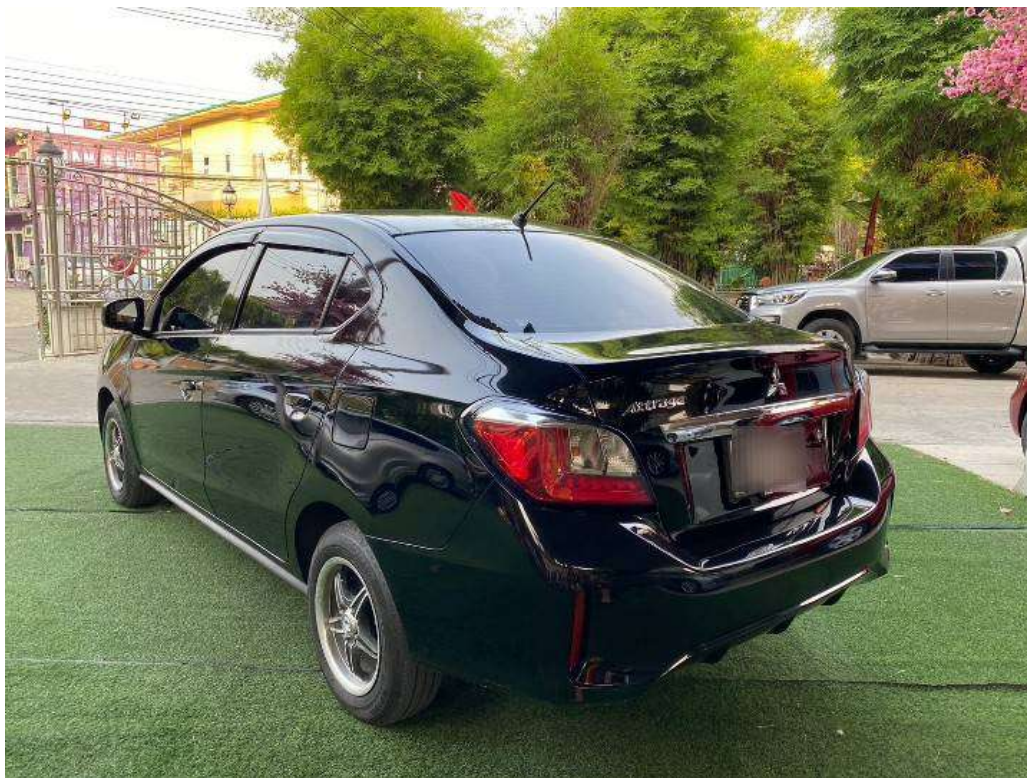
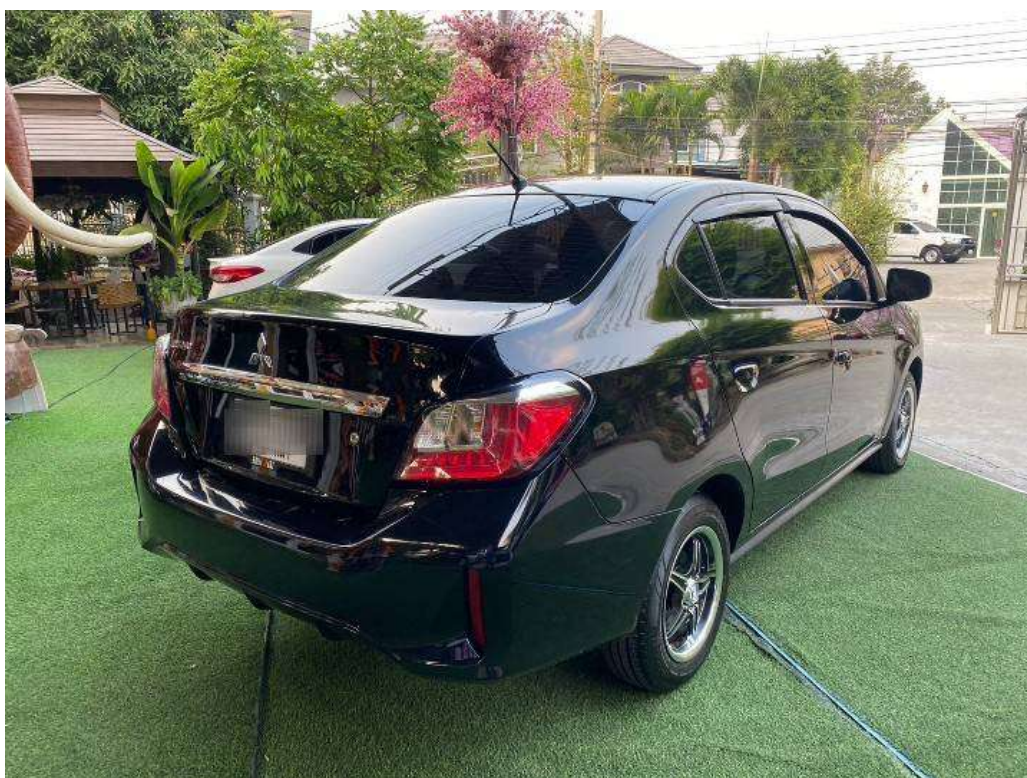
ภาพภายนอก

ประเมินสภาพรวม: ผ่าน
รายการที่รอการแก้ไข: ไม่พบรายการแก้ไข
ชิ้นส่วนประกอบตัวถังรถ

- ✓ แผ่นเพลทเลขตัวถังมองเห็นได้ชัดเจน
- ✓ ชิ้นส่วนประกอบตัวถังรถ ผ่านการวัดค่าความหนาของสีแล้ว
- ✓ สีรถตรงตามเสาเสาอากาศจดทะเบียน

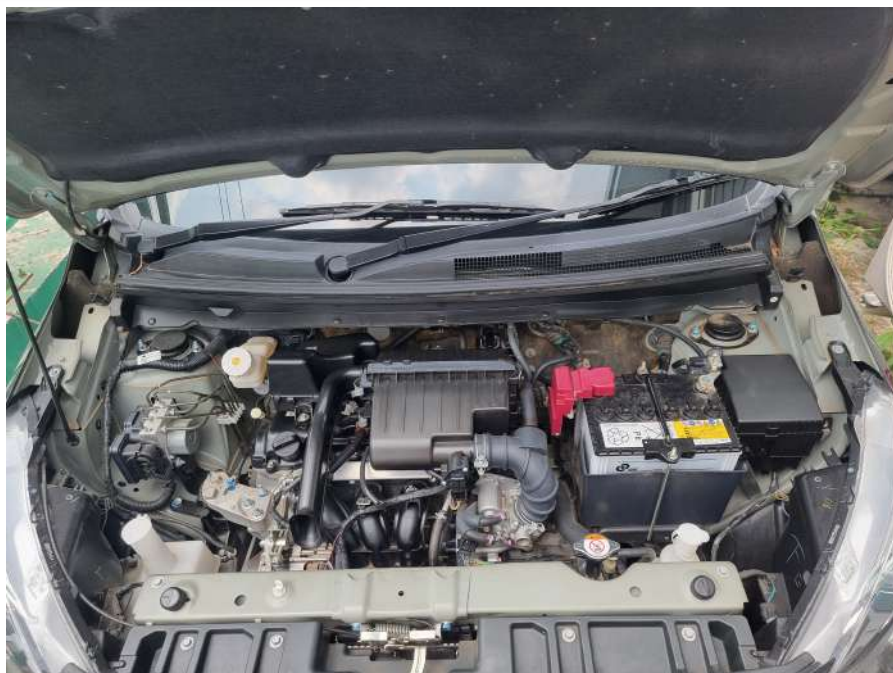
ภาพห้องเครื่อง

4.1 เครื่องยนต์ไม่พบการรั่วซึม No any leak on engine

4.9 ระดับของเหลว Fluid Level

4.10 การรั่วไหลของน้ำมัน Fluid Leaks

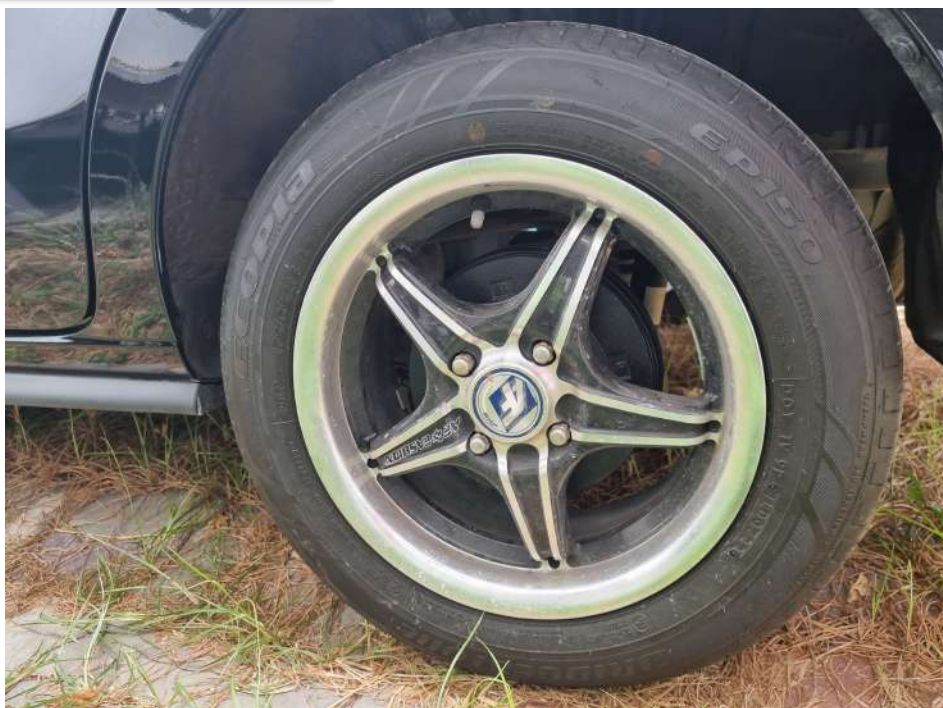
ขอบยาง ล้อ

5.1 สภาพยางรถยนต์, สัปดาห์/ปี ผลัด Tires Appearance, Year

5.2 สภาพล้อ, ฝาครอบล้อ Wheel Rims Appearance

07/22
