I024/0014-1

MG MG5 1.5 D

INSPECTION
BY ONE2CAR

Vehicle Inspection Report

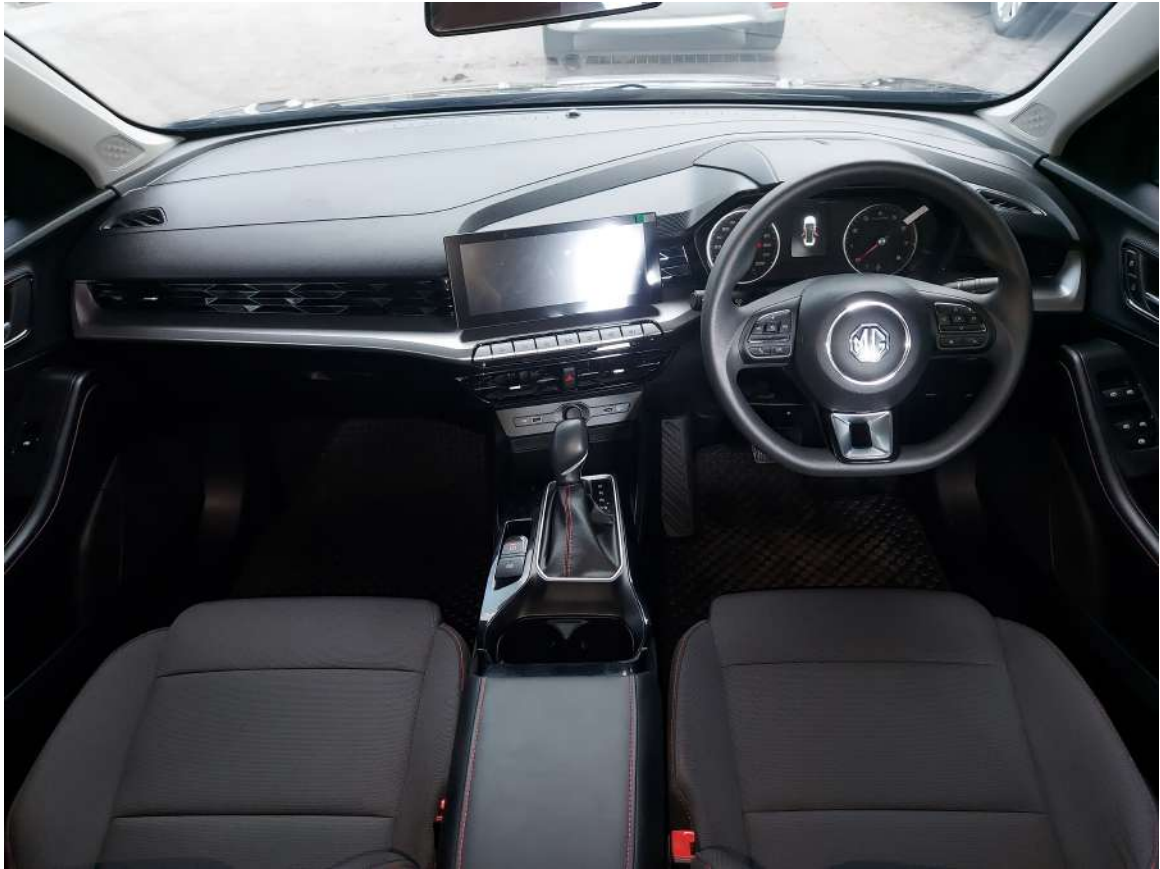
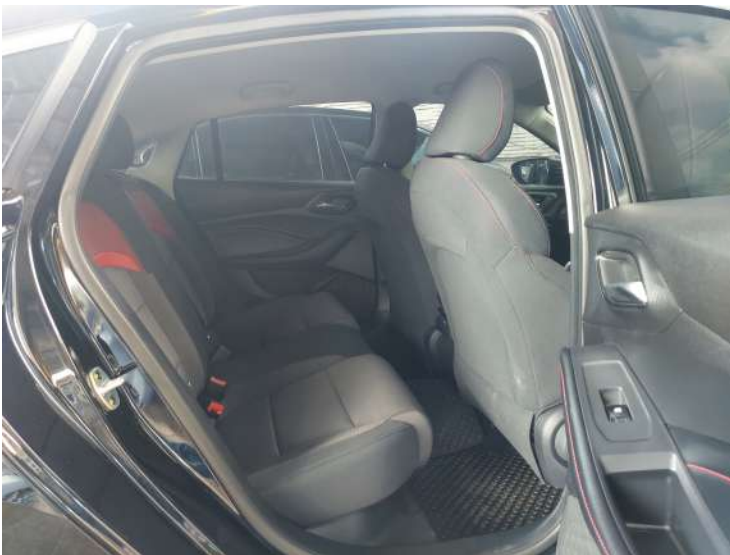
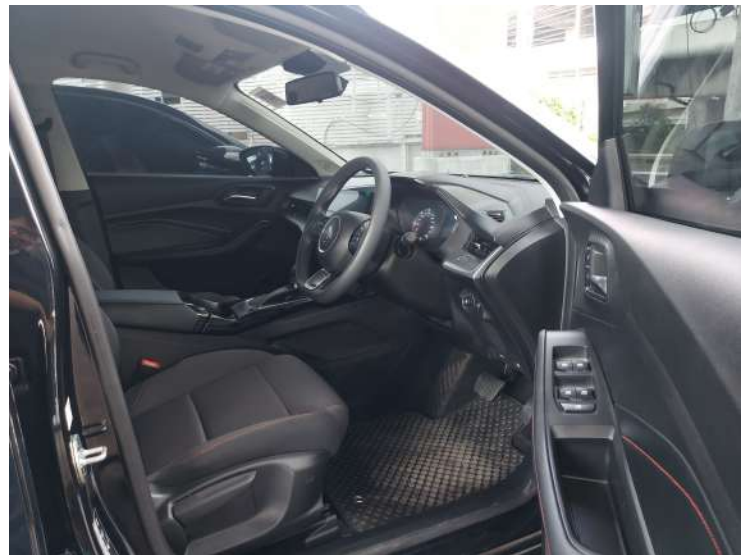
ภาพภายใน

รายการตรวจ 20 รายการ	สถานะ
2.1 สภาพที่นั่ง Seat Appearance	ดี (Good)
2.2 การทำงาน การปรับ และการล็อกเบาะ Seat Adjust functional	ดี (Good)
2.3 สภาพรางไต่เบาะ Seat slide adjust rail	ดี (Good)
2.4 เข็มขัดนิรภัย Seat Belts	ดี (Good)
2.5 แผงคอนโซลหน้า Other Trims	ดี (Good)
2.6 เครื่องเสียงภายในรถ Radio/ Multiplayer	ดี (Good)
2.7 ลำโพง Speaker working	ดี (Good)
2.8 ไล่ฝ้ากระจกหลัง Rear Window Demister	ดี (Good)
2.9 อุปกรณ์ปรับอากาศทำความเย็นและความร้อน Air Condition/Heater	ดี (Good)

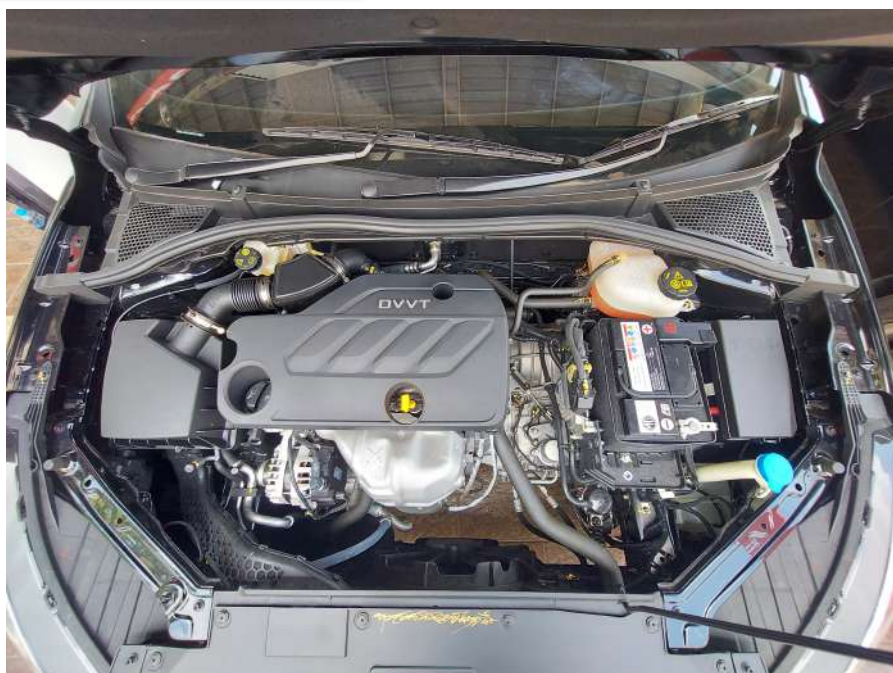
ภาพห้องเครื่อง

Voltage	12.79	V
Rating	470	CCA
Current	542	CCA
Internal resistance	4.99	mΩ
State of Charge	99	%
State of Health	100	%
Status	GREAT

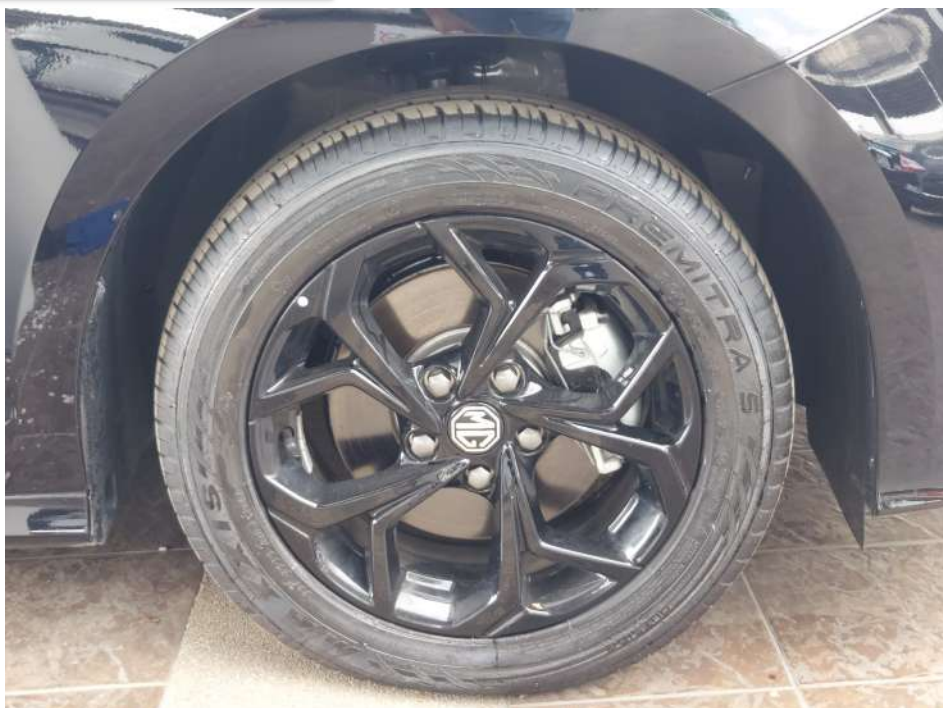
ขอบยาง ล้อ

05/23

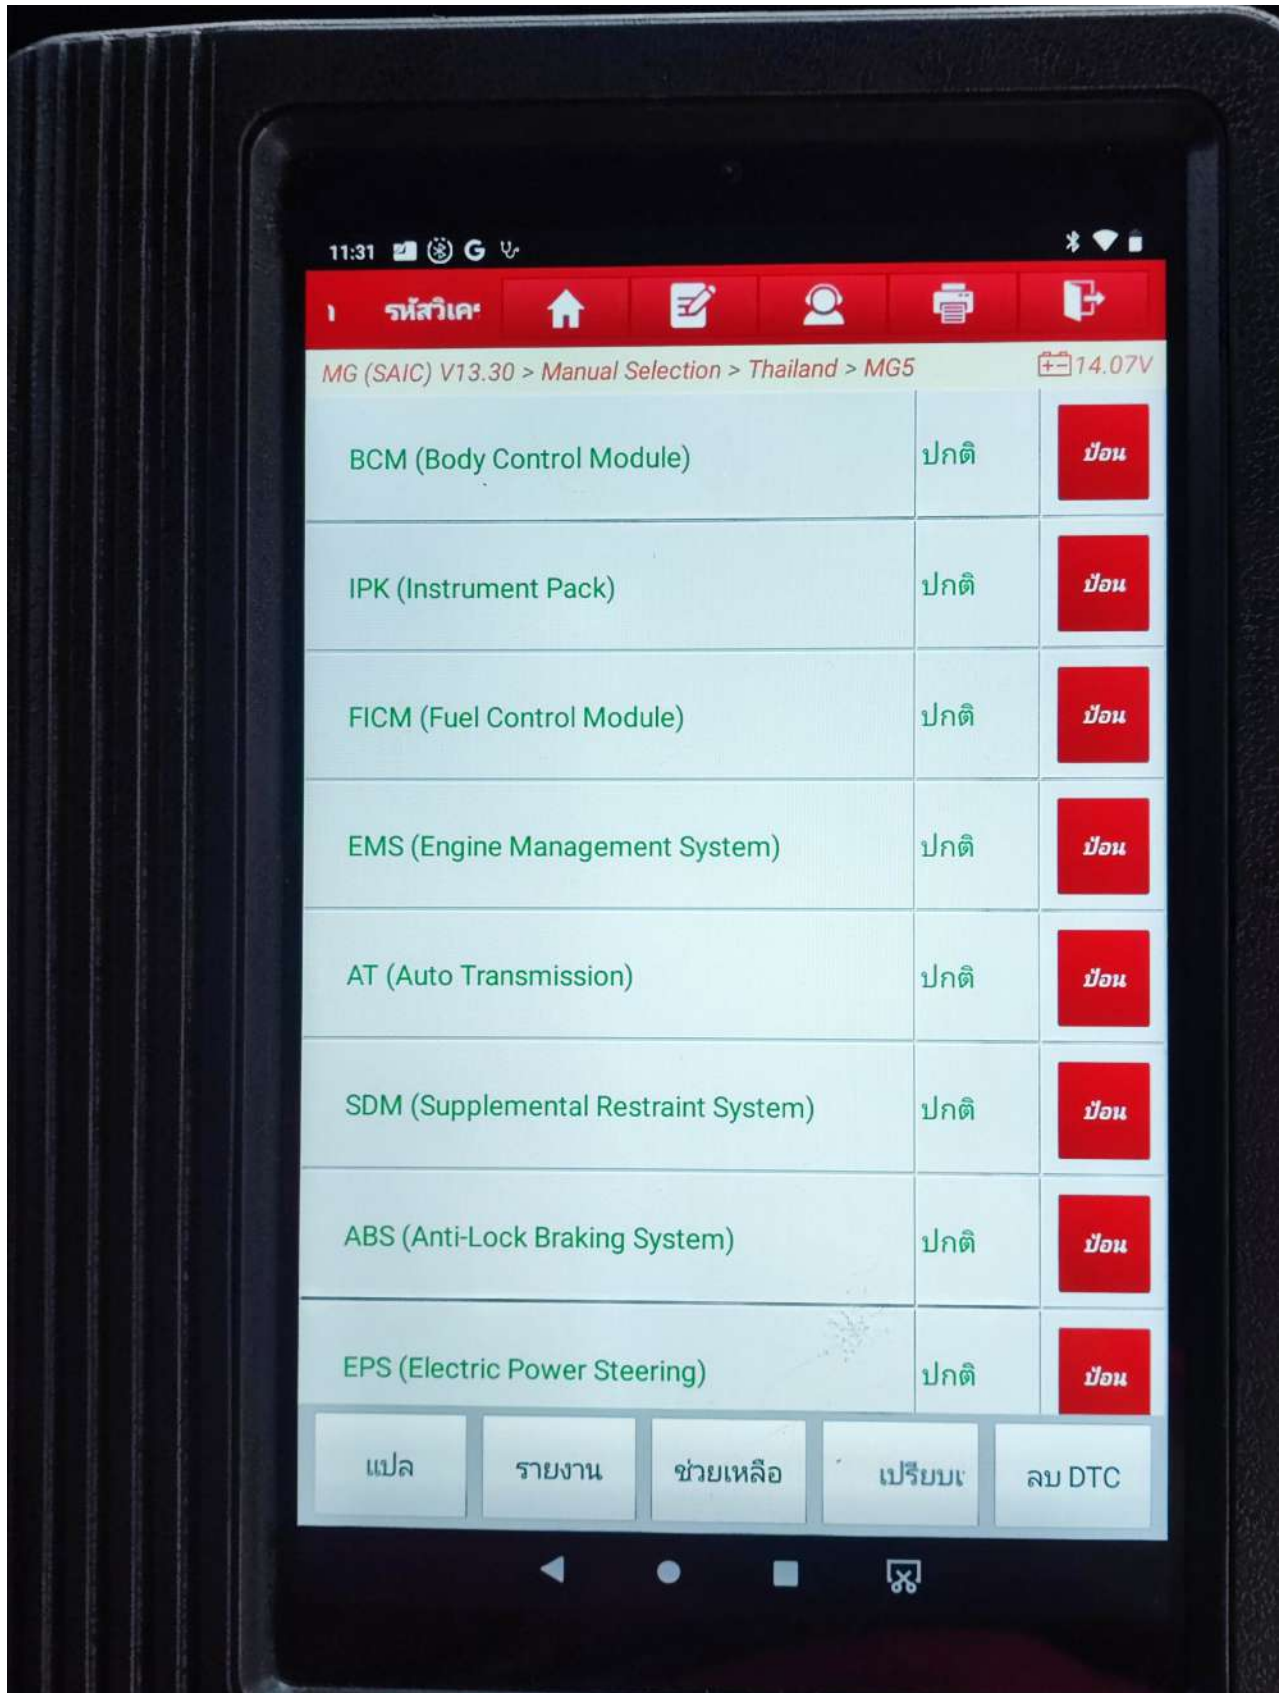
ภาพ OBD

2.17 ตรวจจับพฤติกรรมรถ, ความเร็ว และเครื่องยนต์
OBD II On-Board Diagnostics (OBD)
