I023/0208-2

Mercedes-Benz E300 2.1 W212 AMG Dynamic Blu...

19 ก.ค. 2023

Vehicle Inspection Report สรุปผลการตรวจสภาพรถ (Inspection Summary)

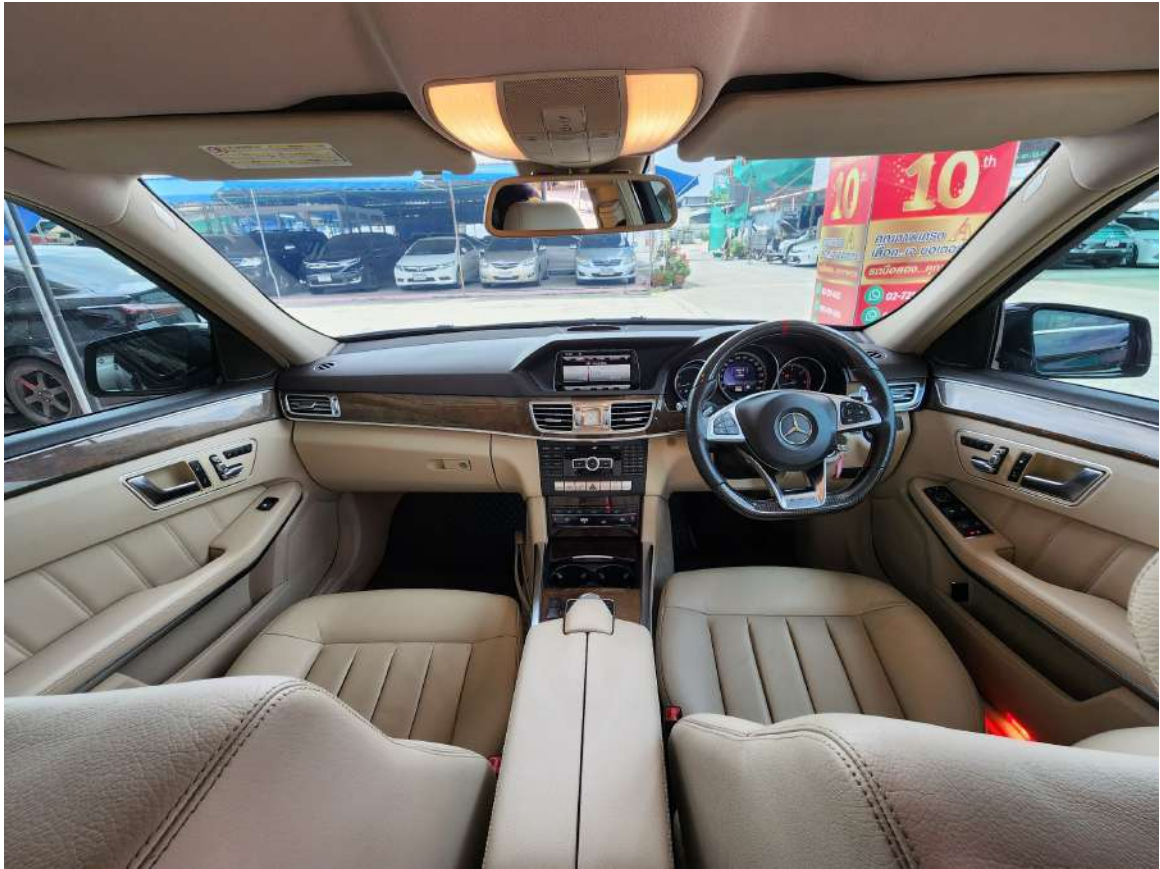
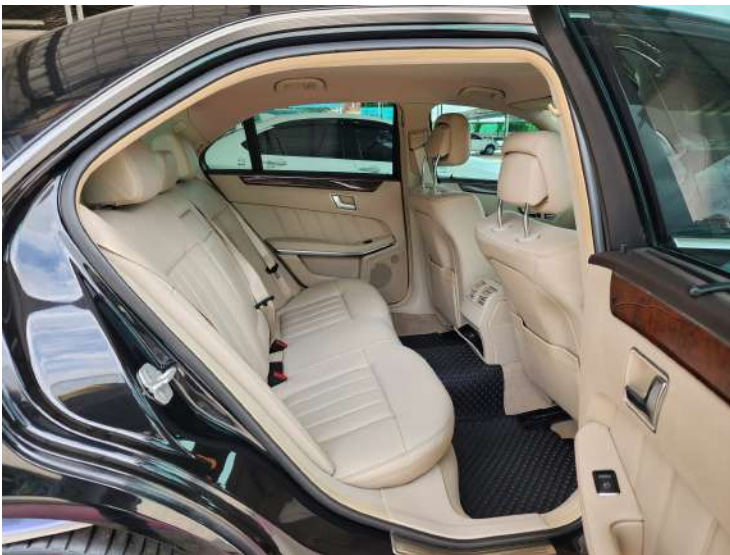
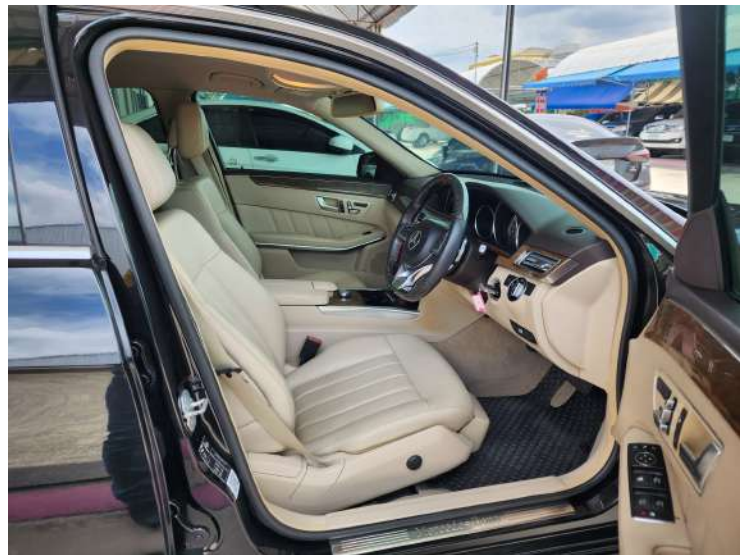
ภาพภายใน

ประเมินสภาพรวม: ผ่าน
อุปกรณ์หลัก/อุปกรณ์เสริมขณะขับที่:

- ✓ ระบบปรับอากาศ [ผ่าน]
- ✓ ไฟส่องสว่าง [ผ่าน]
- ✓ ไฟเลี้ยว/ไฟฉุกเฉิน [ผ่าน]
- ✓ หน้าปัดและมาตรวัด [ผ่าน]
- ✓ เข็มชี้ดิรภัย [ผ่าน]
- ✓ แตร [ผ่าน]
- ✓ เครื่องเล่นเพลง [ผ่าน]
- ✓ ระบบปัดน้ำฝน [ผ่าน]
- ✓ เบาะนั่งยึดแน่น [ผ่าน]
- ✓ กระจกไฟฟ้า [ผ่าน]

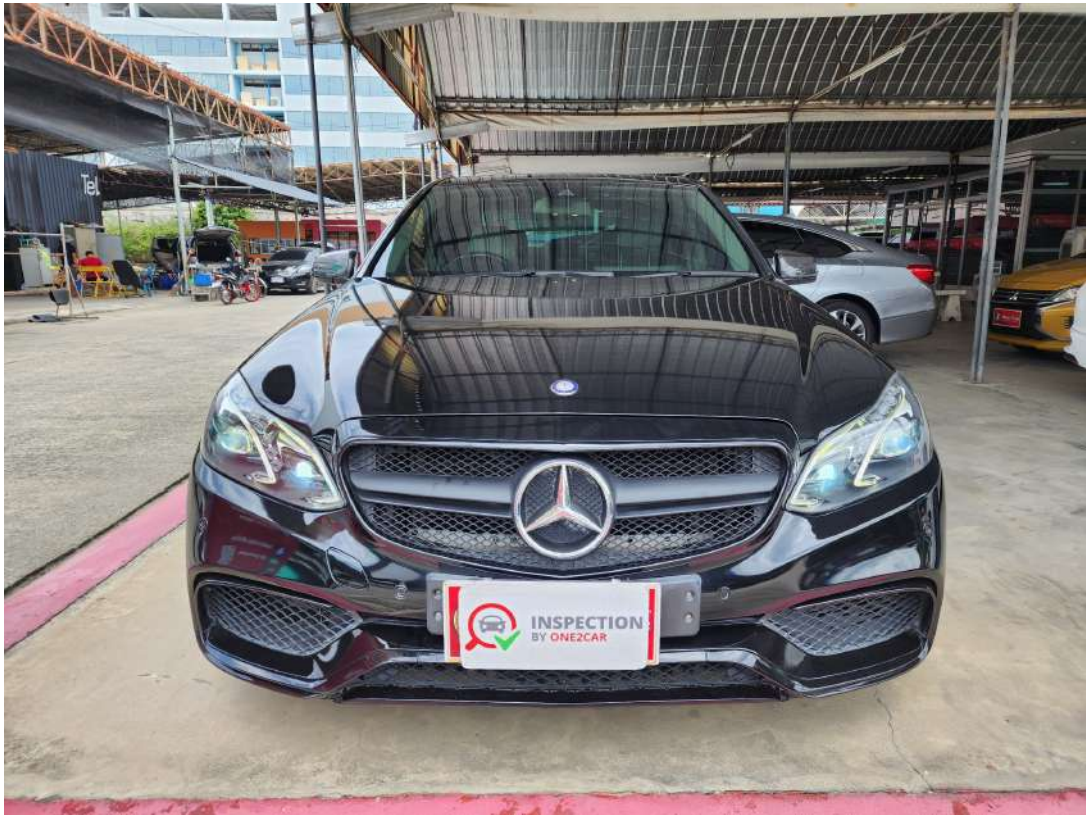
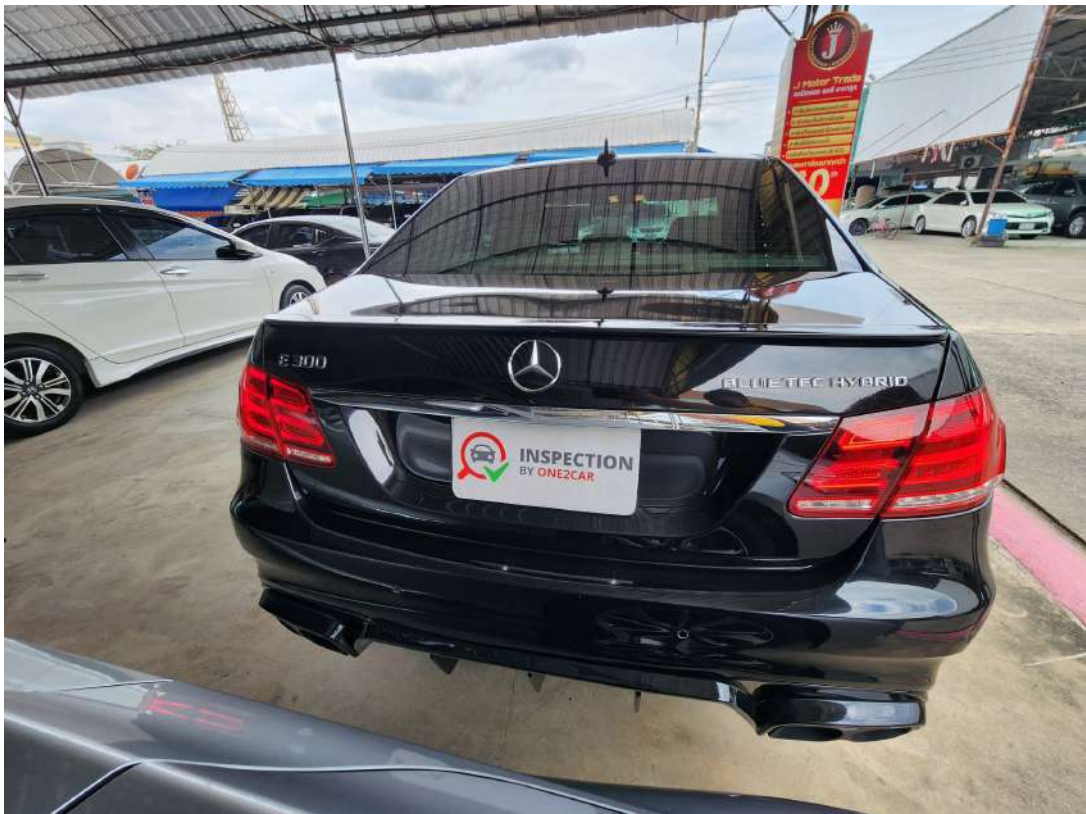
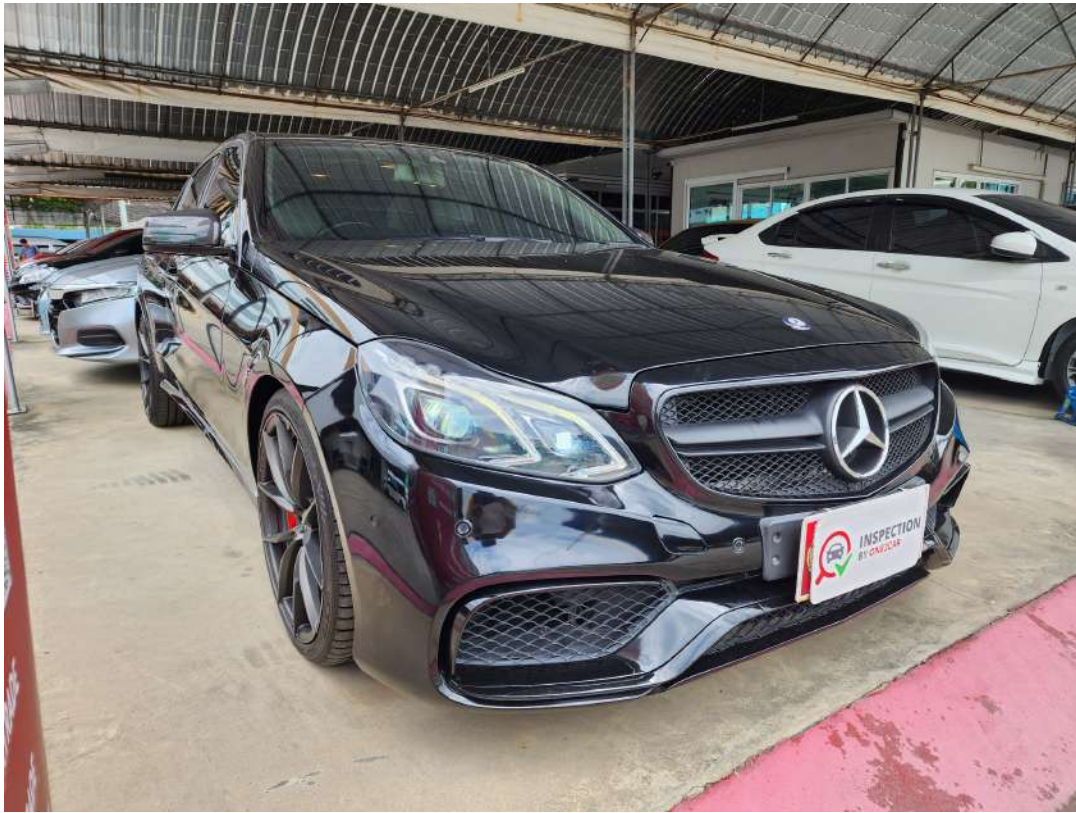
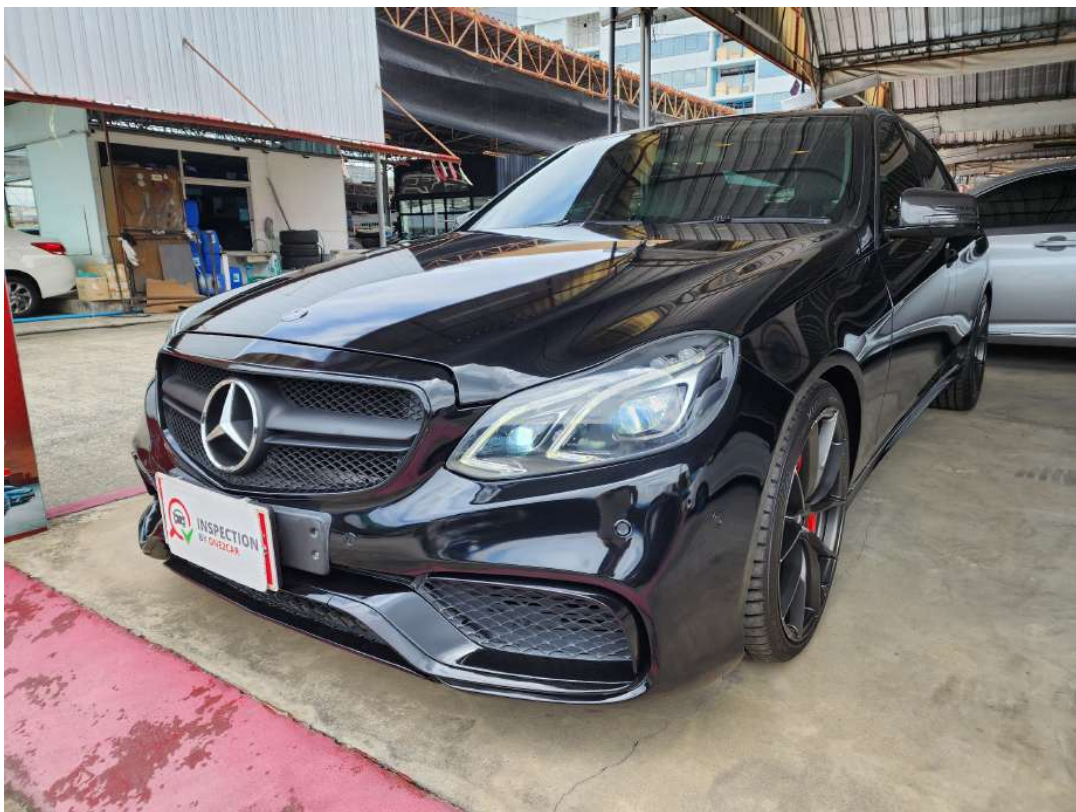
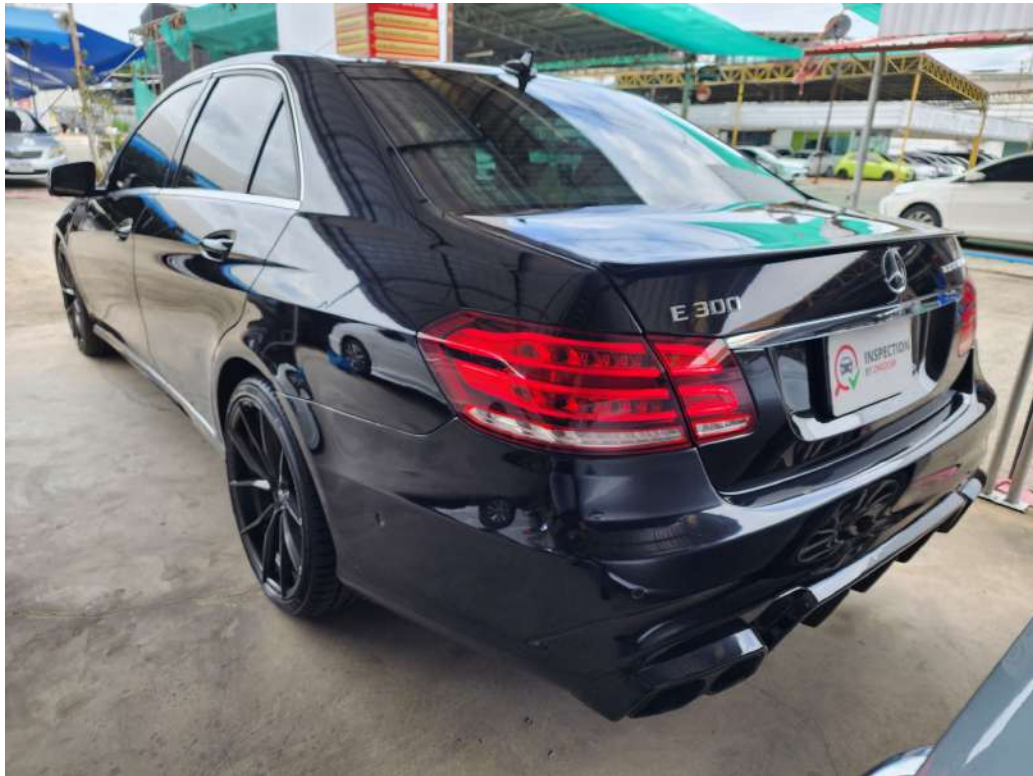
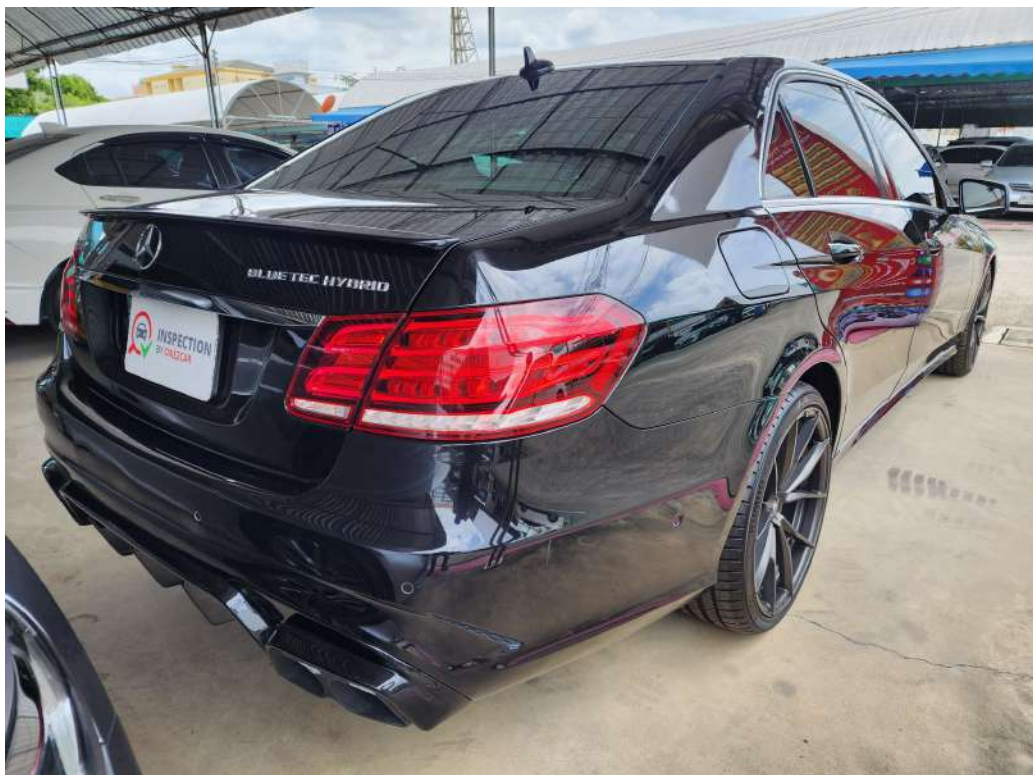
ภาพภายนอก

- ประเมินสภาพรวม: ผ่าน
รายการที่รื้อการแก้ไข: ไม่พบรายการแก้ไข
ชิ้นส่วนประกอบตัวถังรถ
- ✓ แผ่นเพลทเลขตัวถังมองเห็นได้ชัดเจน
 - ✓ ชิ้นส่วนประกอบตัวถังรถ ผ่านการวัดค่าความหนาของสีแล้ว
 - ✓ สีรถตรงตามเสาเสาอากาศทะเบียน

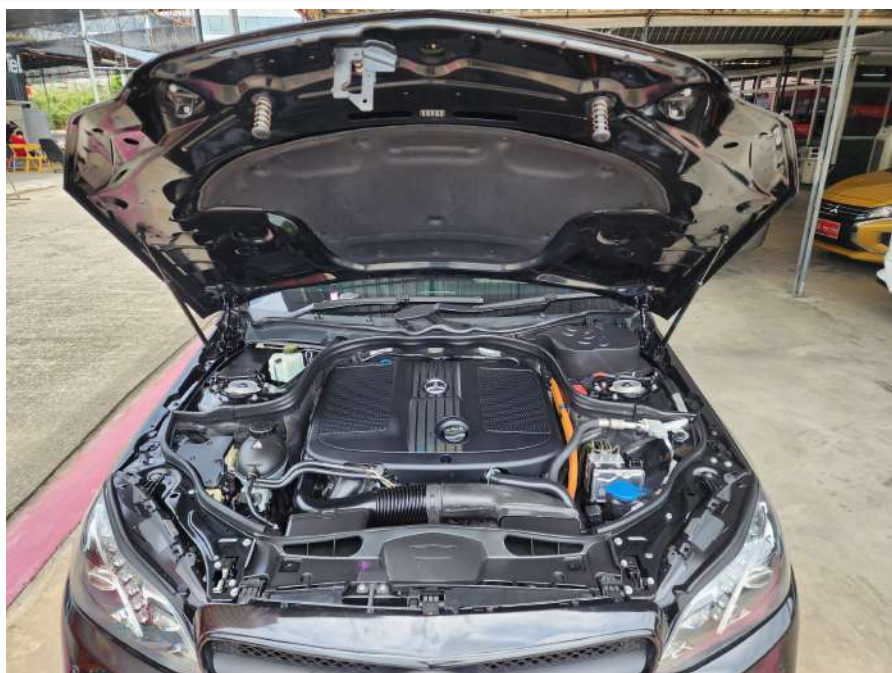
ภาพห้องเครื่อง

- ✓ รอบเดินเบาของเครื่องยนต์ปกติ
- ✓ ไม่มีปัญหาการสตาร์ทเครื่อง
- ✓ ระบบระบายความร้อนเครื่องยนต์แสดงค่าปกติ
- ✓ ไม่เกิดเสียงจากชิ้นส่วนหรือสายพานหน้าห้องเครื่อง
- ✓ ระบบเบรคไม่มีรอยร้าวซึม
- ✓ เครื่องยนต์ไม่มีคราบ/รอยร้าวซึม

Voltage	12.31	V
Rating	700	CCA
Current	294	CCA
Internal resistance	9.52	mΩ
State of Charge	63	%
State of Health	17	%
Status	REPLACE

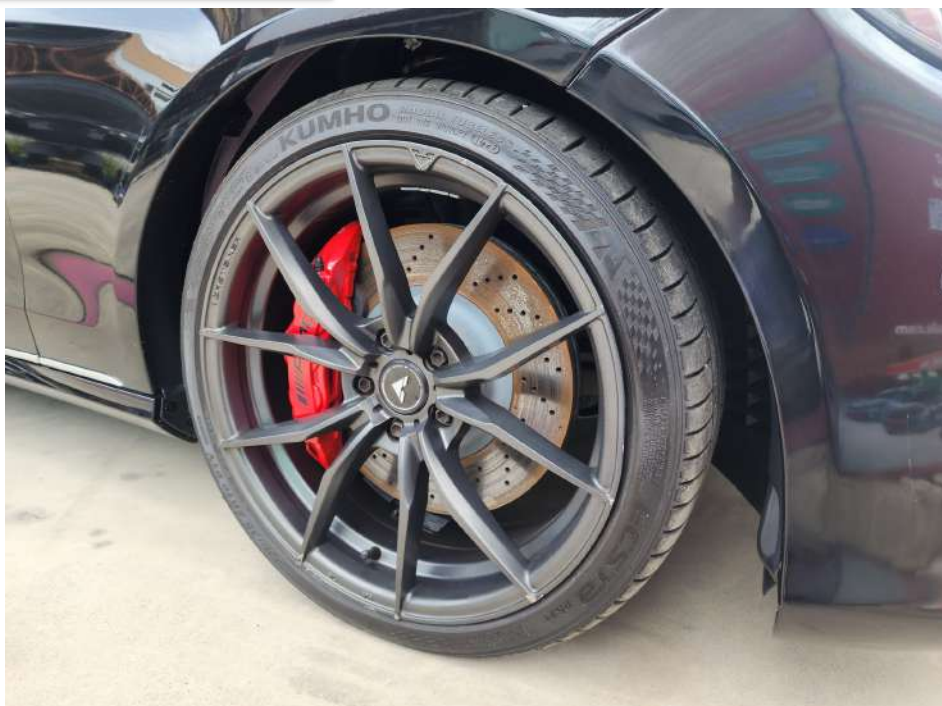
ขอบยาง ล้อ

10/22

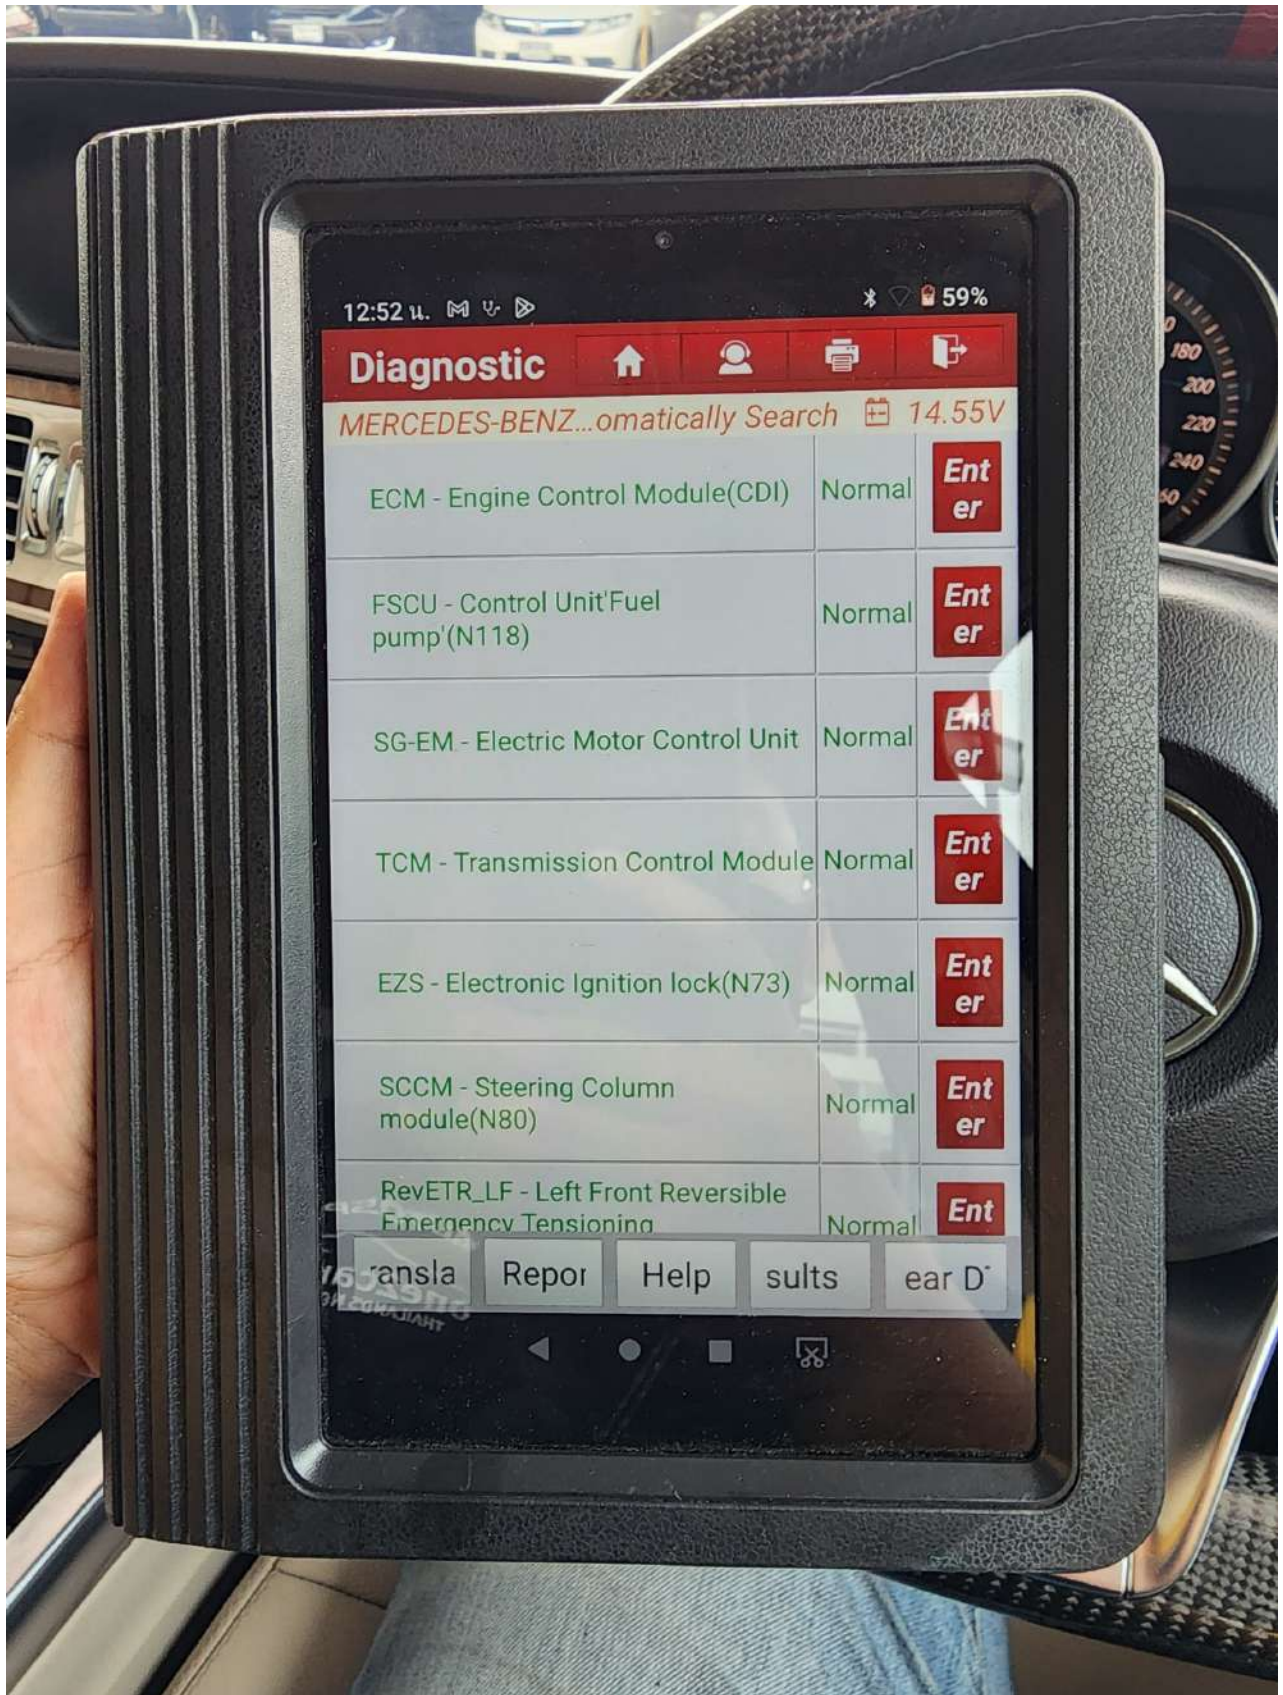
ภาพ OBD

2.17 ตรวจจับพฤติกรรมการขับขี่, ความเร็ว และเครื่องยนต์
OBD II On-Board Diagnostics (OBD)

ดี (Good)
