1022/0126-51

Toyota Hilux Revo 2.7 SINGLE J Pickup

Sep 8, 2022

Vehicle Inspection Report

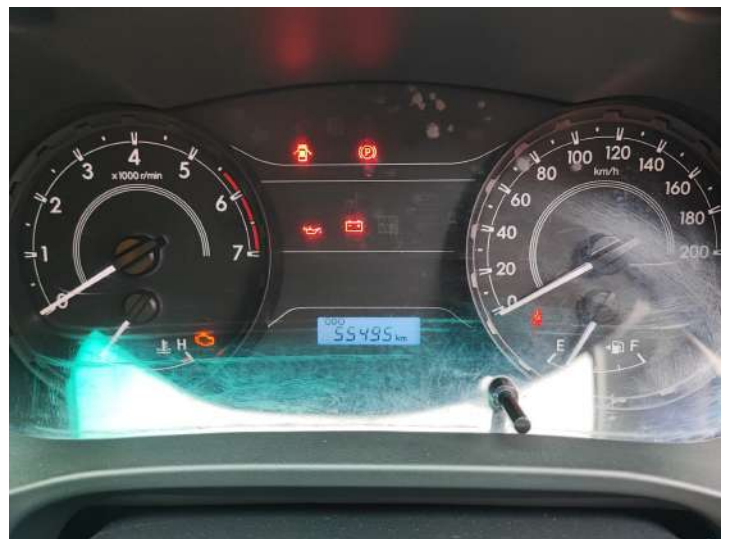
รูปเลขไมล์ (Mileage Picture) :

55495

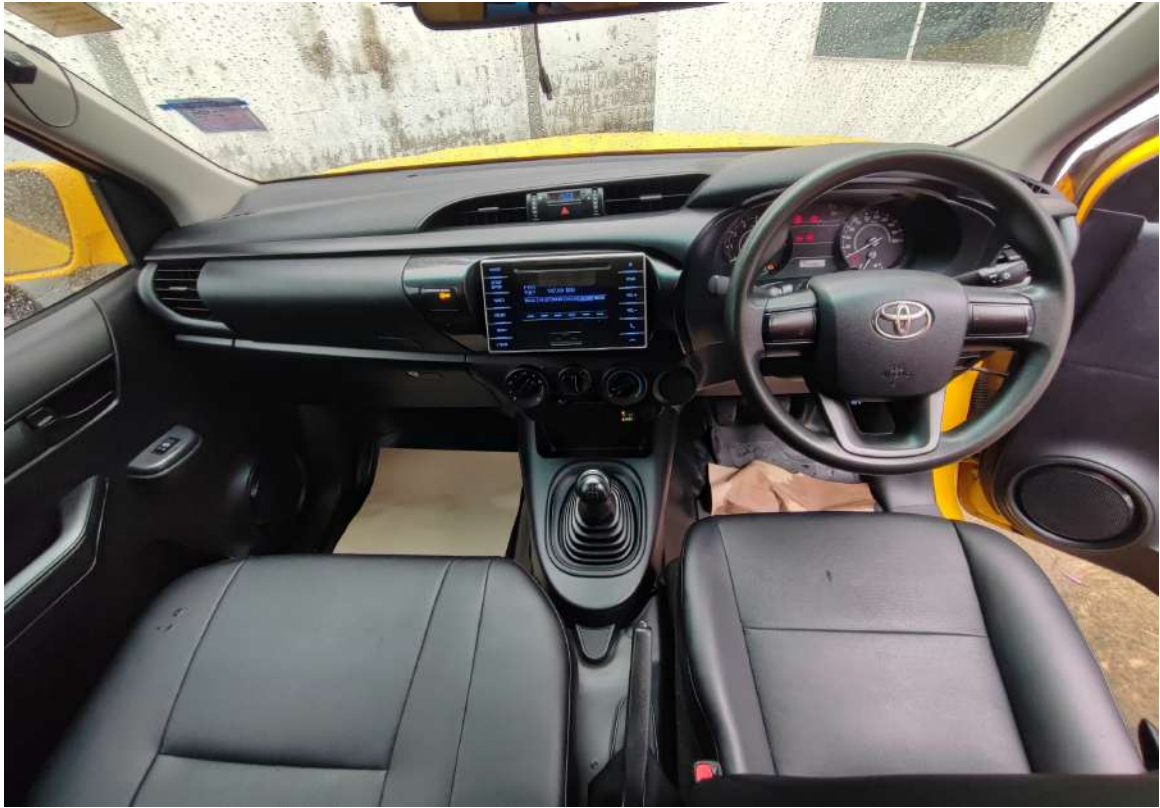
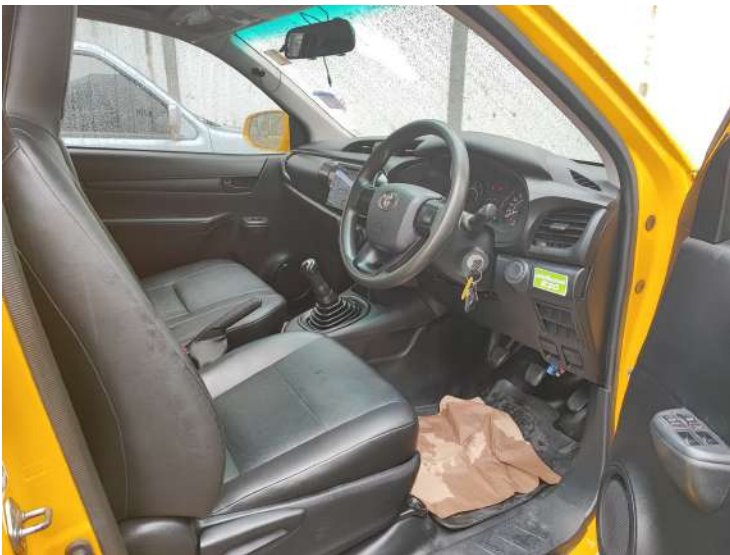
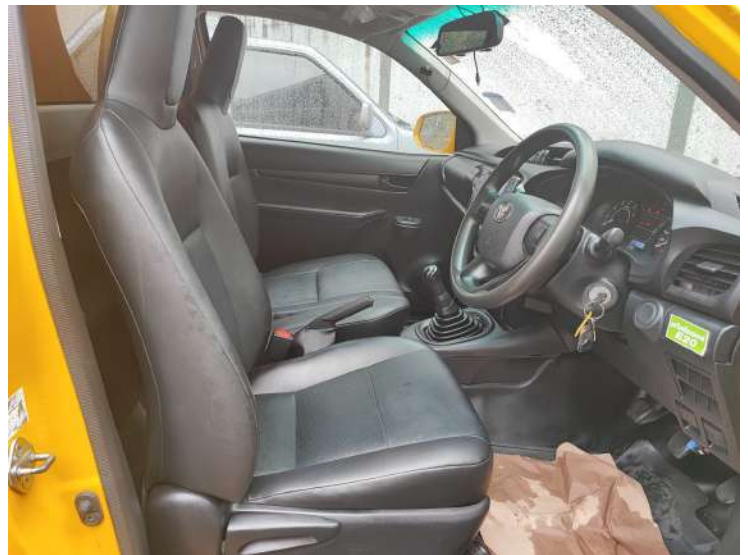
ภาพภายใน

"ประเมินสภาพรวม: ผ่าน
"อุปกรณ์หลัก/อุปกรณ์เสริมขณะขับที่:
✓ ระบบปรับอากาศ [ผ่าน]
✓ ไฟส่องสว่าง [ผ่าน]
✓ ไฟเลี้ยว/ไฟฉุกเฉิน [ผ่าน]
✓ หน้าปัดและมาตรวัด [ผ่าน]
✓ เข็มชี้ดนิรภัย [ผ่าน]
✓ แตร [ผ่าน]
✓ เครื่องเล่นเพลง [ผ่าน]
✓ ระบบปัดน้ำฝน [ผ่าน]
✓ เบาะนั่งยึดแน่น [ผ่าน]
✓ กระจกไฟฟ้า [ผ่าน]"

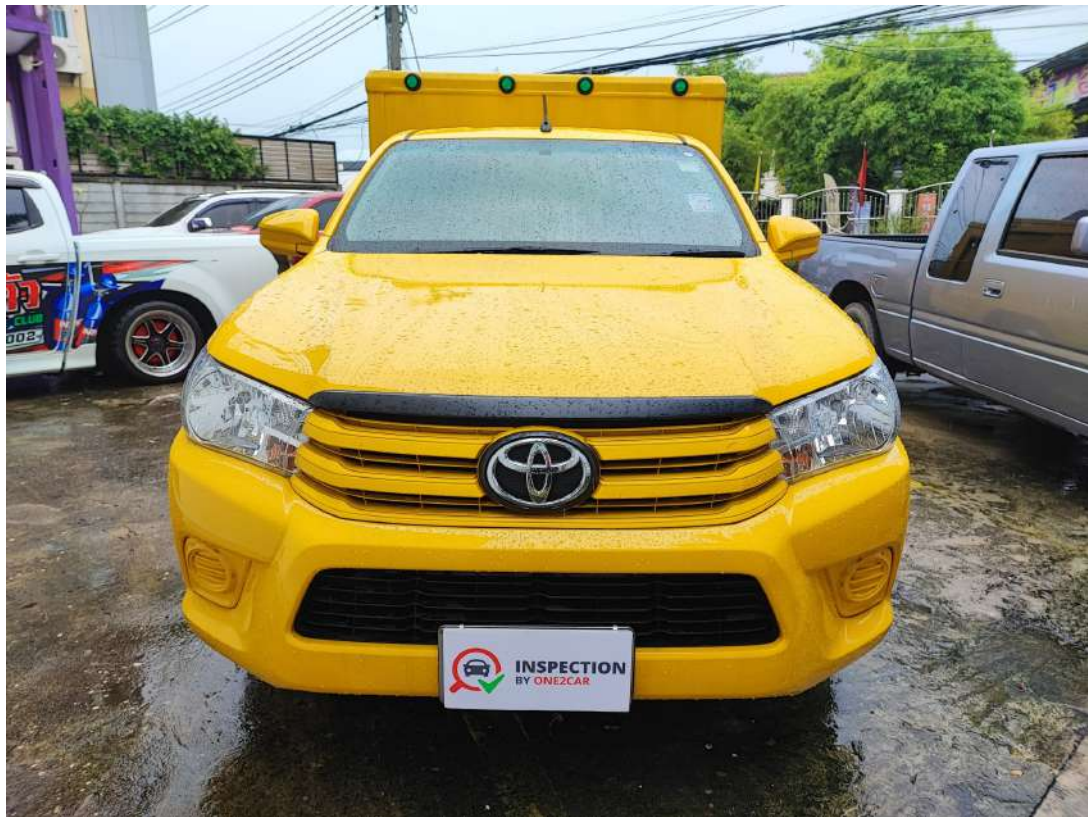
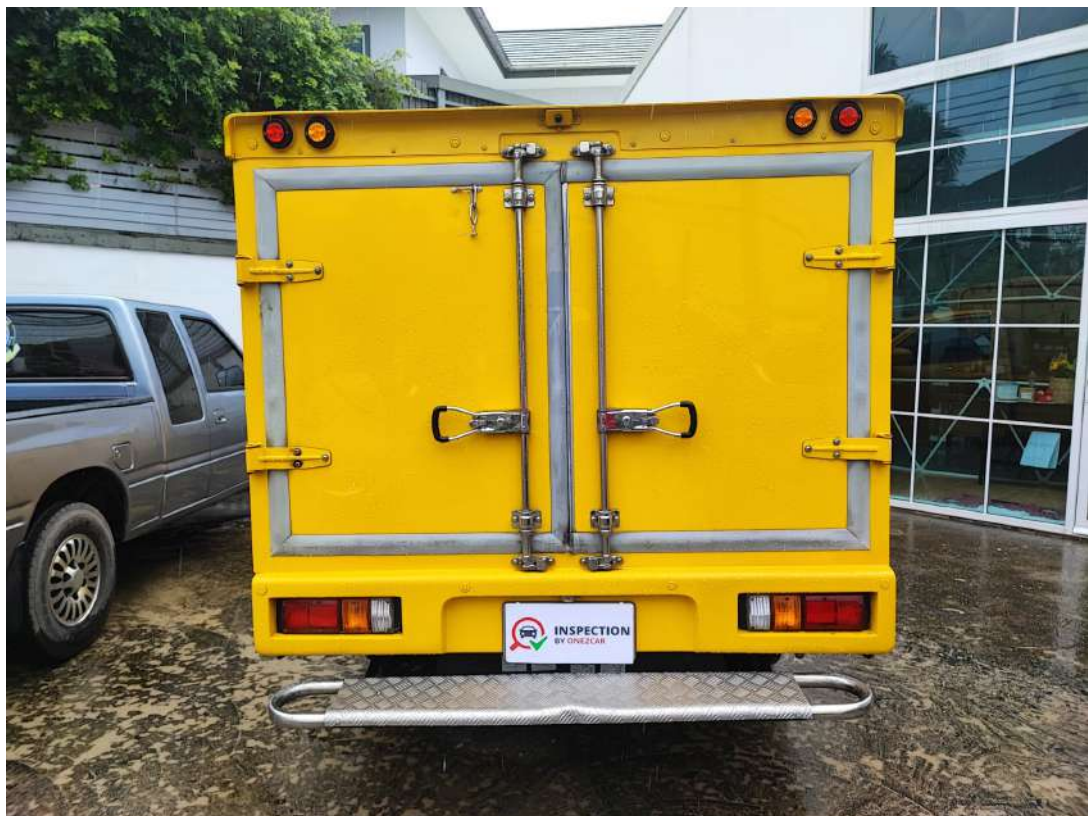
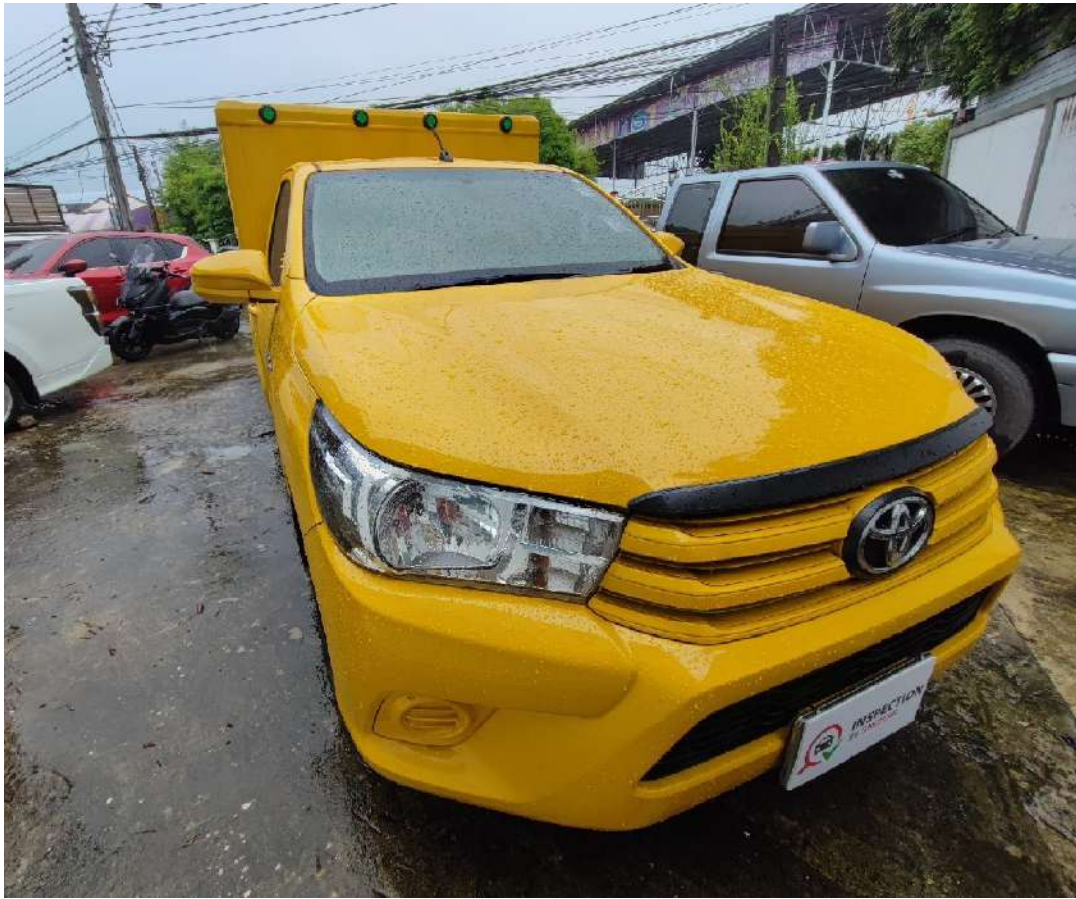
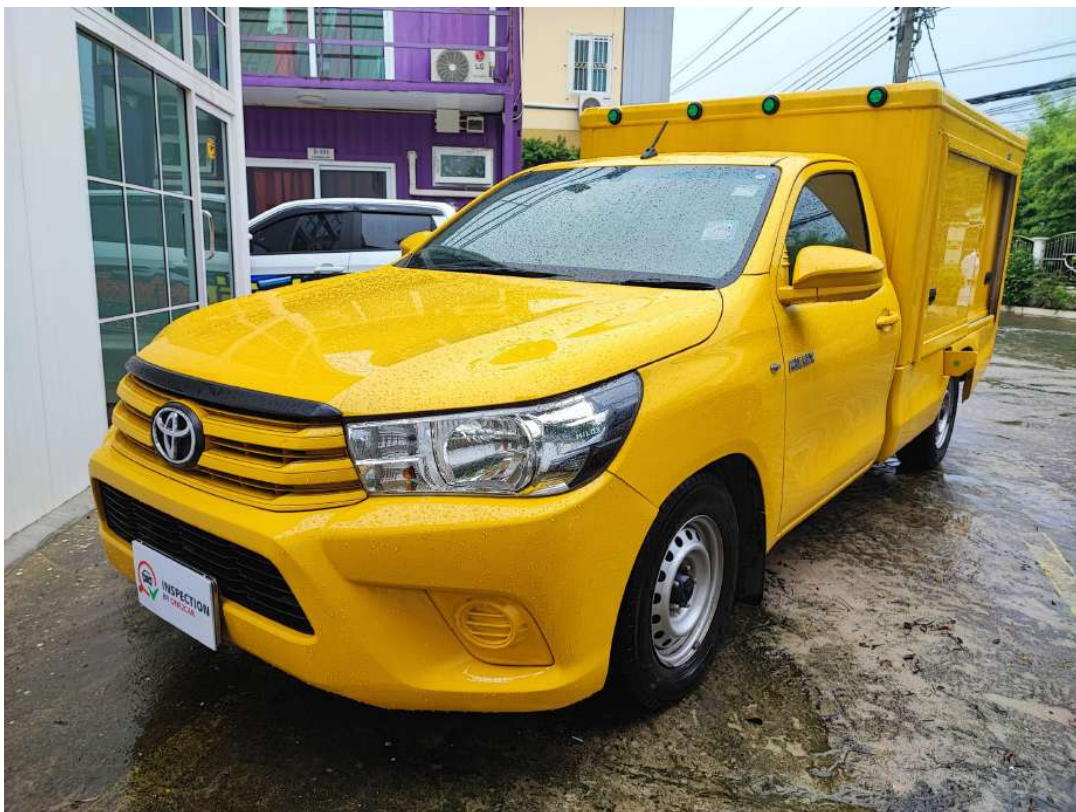
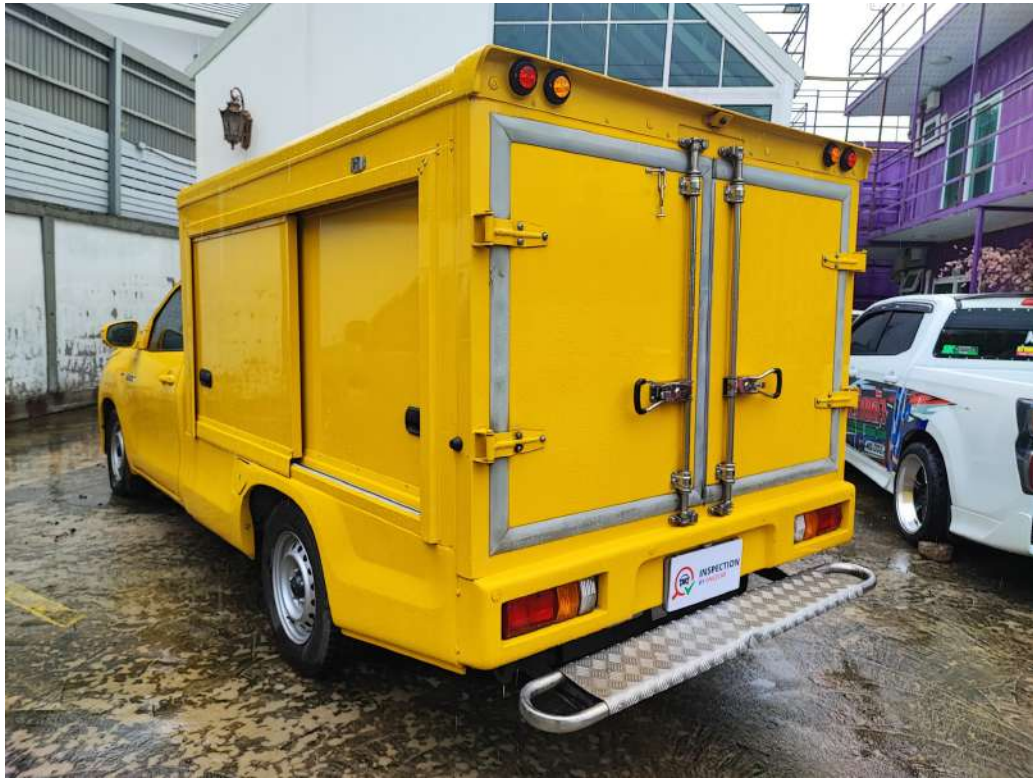
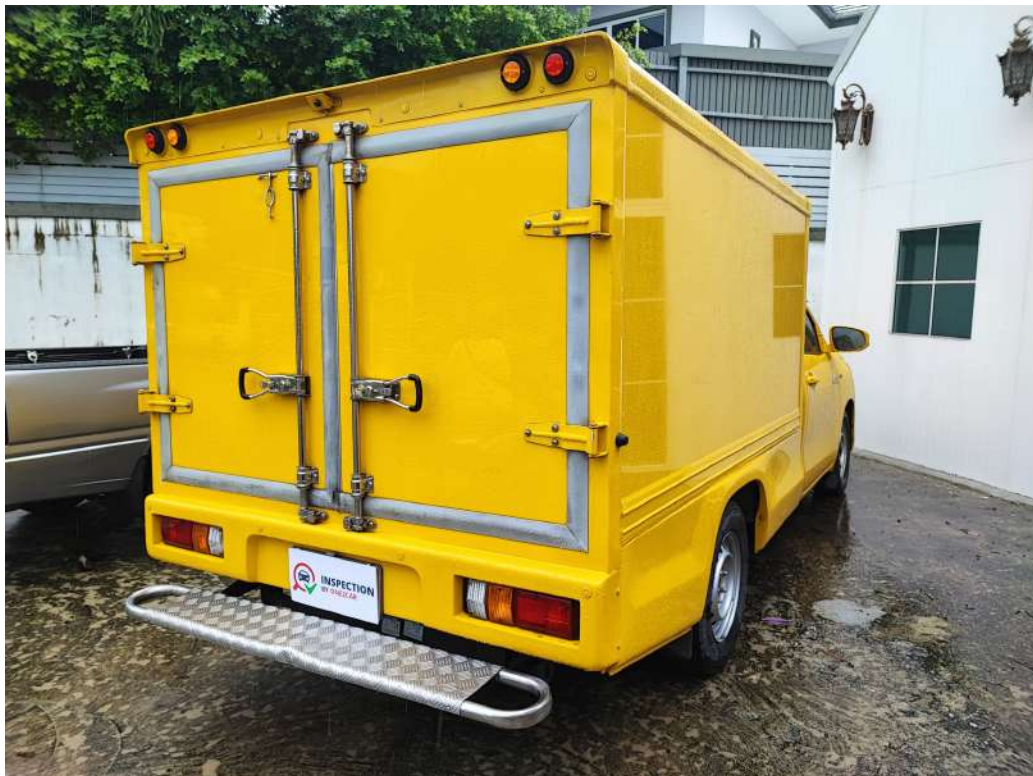
ภาพภายนอก

"ประเมินสภาพรวม: ผ่าน
"รายการที่รื้อการแก้ไข: ไม่พบรายการแก้ไข
ชิ้นส่วนประกอบตัวถังรถ
✓ แผ่นเพลทเลขตัวถังมองเห็นได้ชัดเจน
✓ ชิ้นส่วนประกอบตัวถังรถ ผ่านการวัดค่าความหนาของสีแล้ว
✓ สีรถตรงตามเสาเสาเอกสารจตทะเบียน"

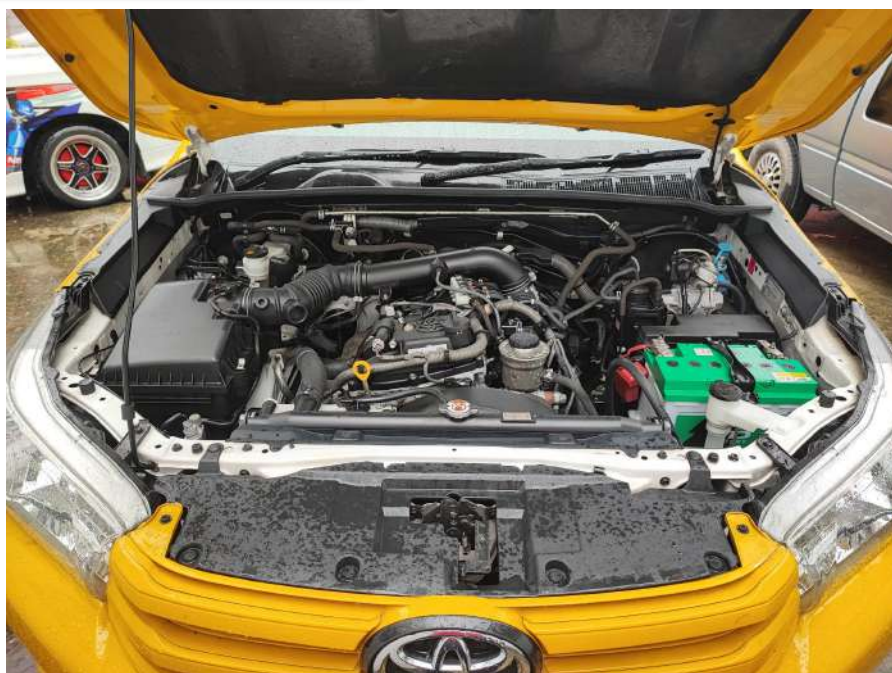
ภาพห้องเครื่อง

Voltage	12.07	V
Rating	650	CCA
Current	523	CCA
Internal resistance	5.17	mΩ
State of Charge	78	%
State of Health	62	%
Status	GOOD

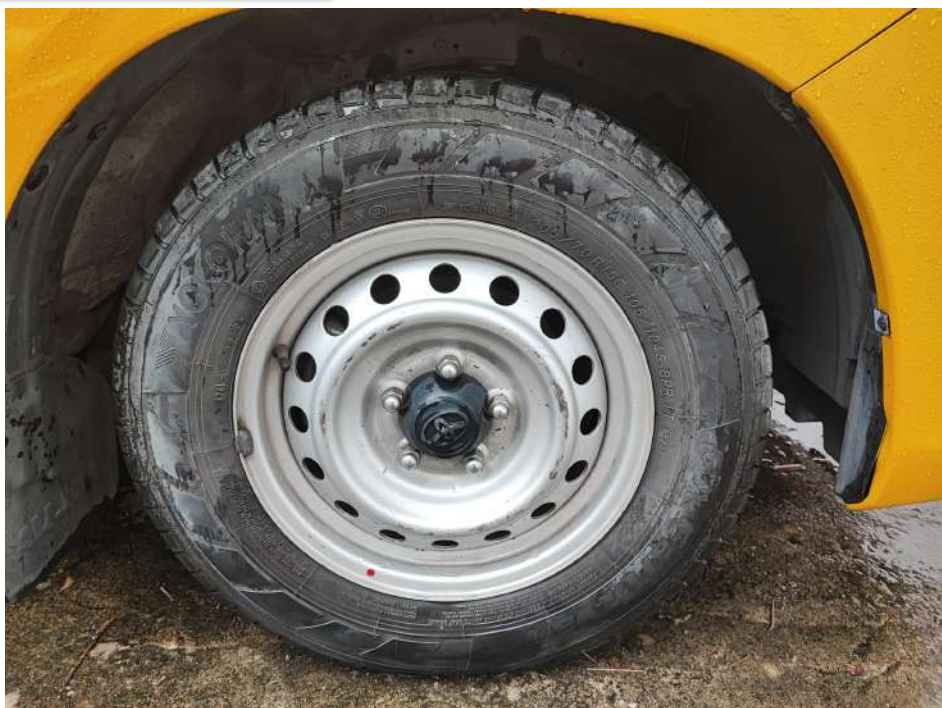
ขอบยาง ล้อ

30/19

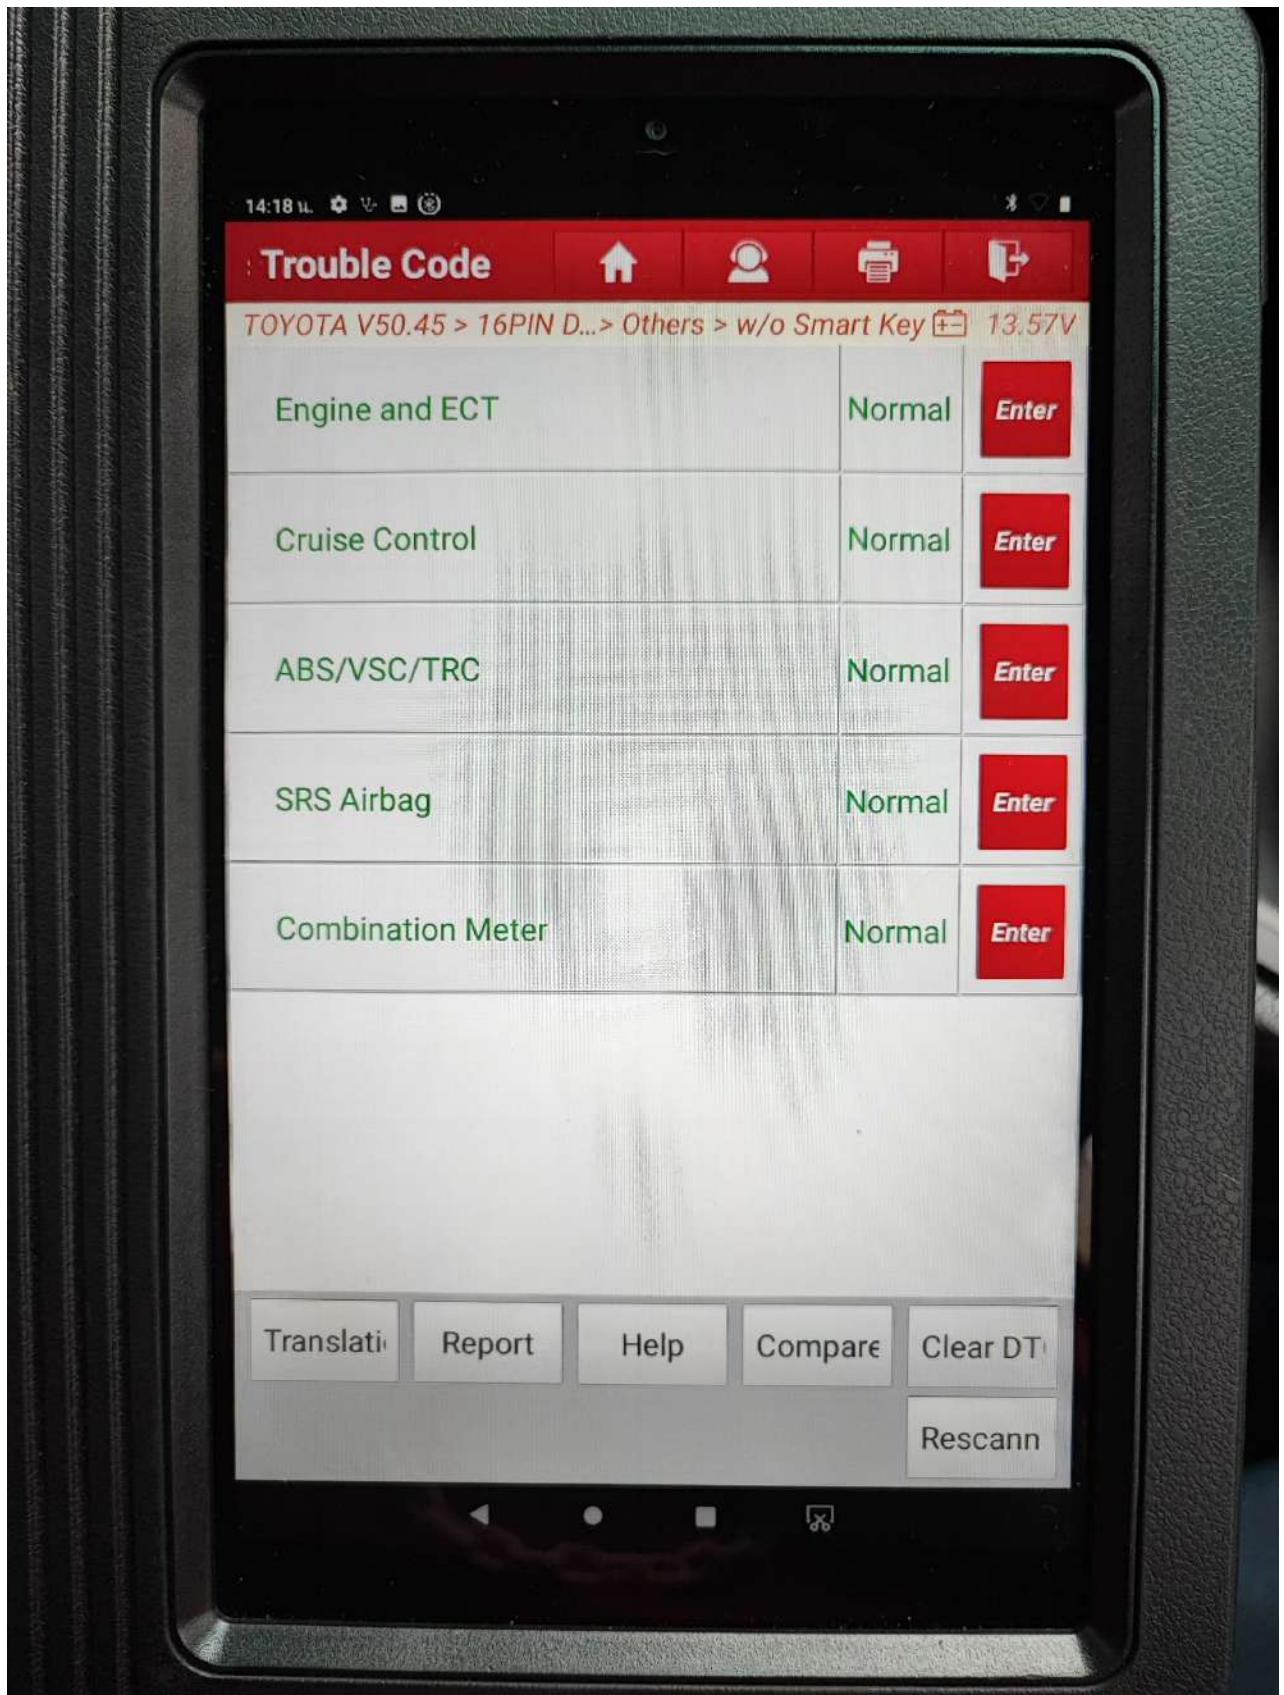
ภาพ OBD

2.17 การวินิจฉัยผ่านทาง OBD2 On-Board Diagnostics (OBD)

ดี (Good)
