Vehicle Inspection Report

สรุปผลการตรวจสอบ (Inspection Summary)

ยี่ห้อ/รุ่น (Brand/Model): NISSAN ALMERA 1.2 AT SPORTECH	วันที่ตรวจสอบรถยนต์ (Date of Inspection): 16-07-63
หมายเลขตัวถัง (VIN): MNTBAAN17Z0626620	เลขคำขอบริการ (Job No.) : I020/0023-15
หมายเลขเครื่องยนต์ (Engine No.): HR12313248C	Vehicle Picture:  
ปีที่ผลิต (Build Date): 2019	
สีรถ (Color): ดำ	
ระยะการใช้งาน(Mileage): 20,419 กม.	
หมายเลขทะเบียน (No. Plate): 8กถ 7352	
วันครบกำหนดชำระภาษี (Registration Expiry): 21 มี.ค. 64	
ชื่อลูกค้า (Customer Name): : REGENT HOME CAR	
ที่อยู่(Address): ราชพฤกษ์	
โทรศัพท์ (Tel): 089-4588661	
สถานที่ตรวจสอบรถ (Inspection Place): REGENT HOME CAR

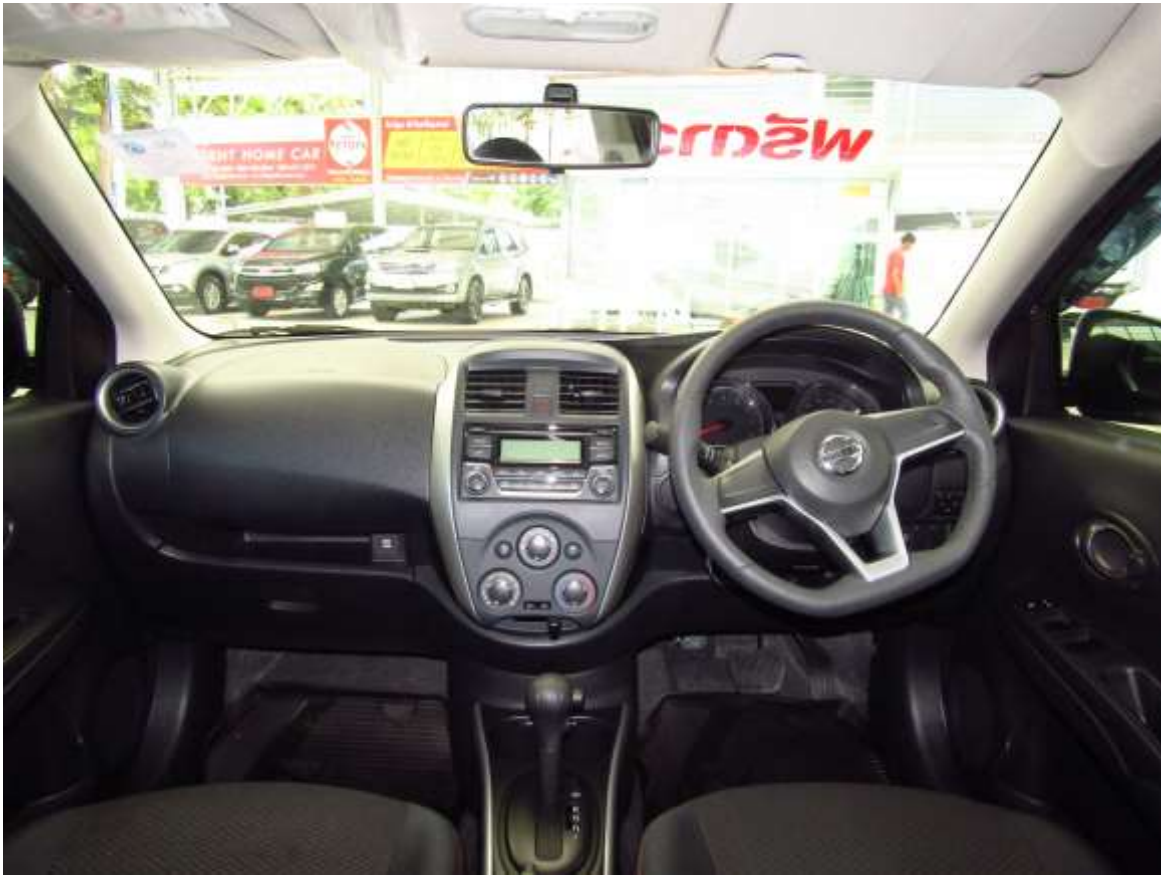
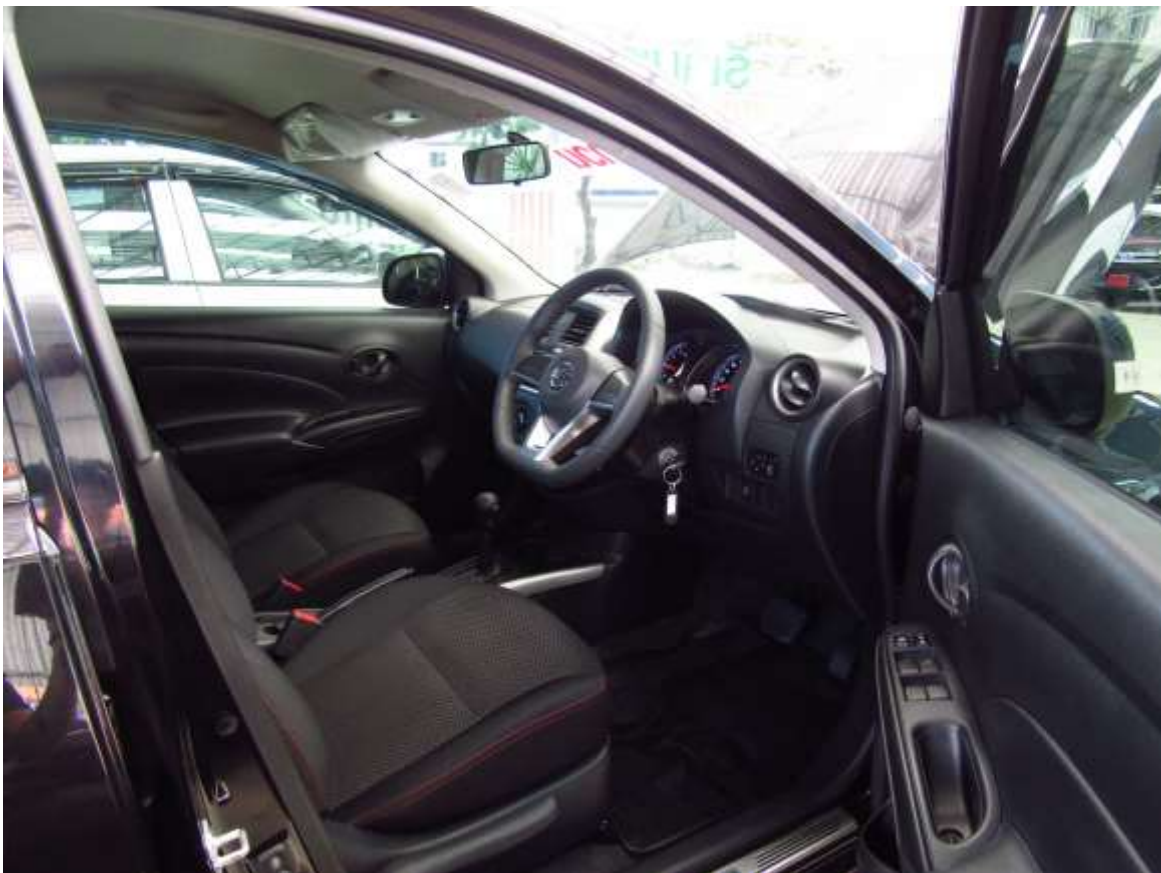
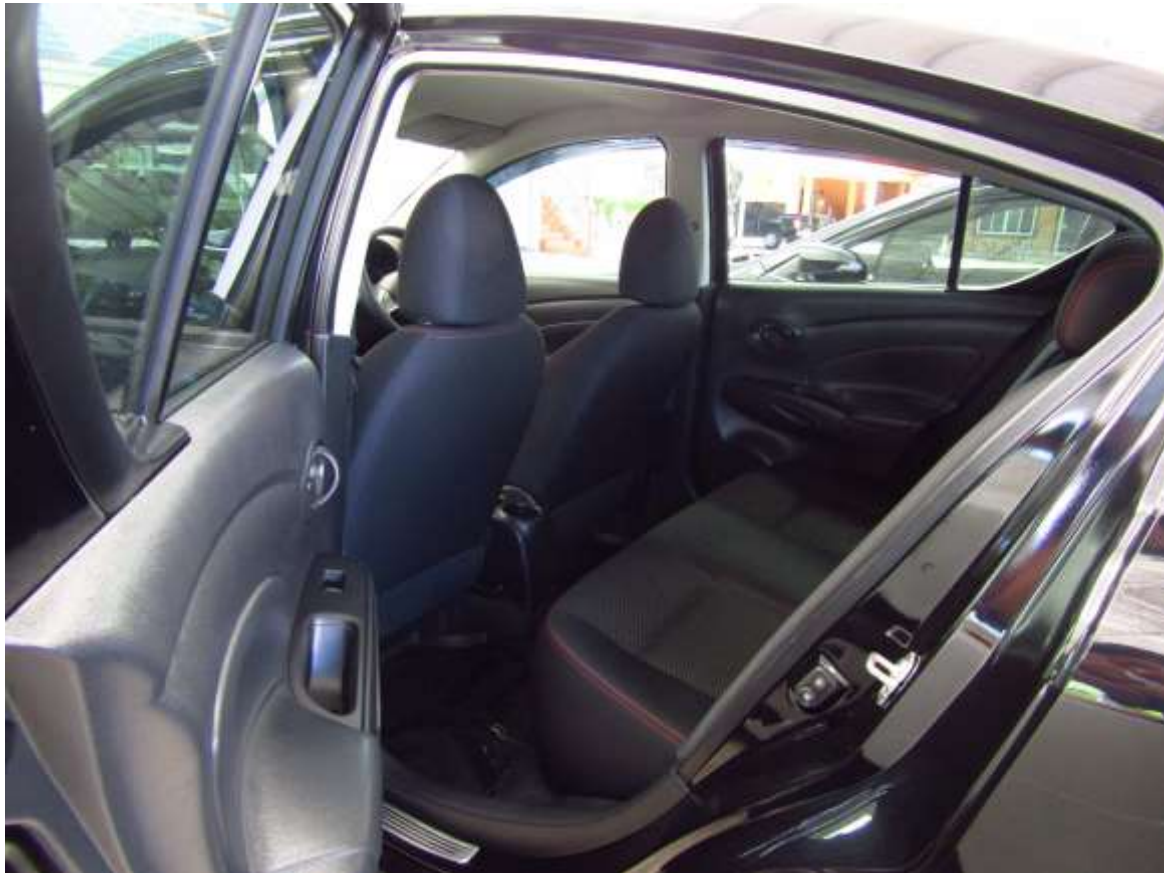
ภาพภายในด้านหน้า หลัง และ จุดบกพร่อง - Interior Visual Details (Front, Rear and/or Defect):

ที่นั่ง สภาพ Seat Appearance	สภาพตามอายุการใช้งาน
	การทำงาน การปรับ และการล็อค เบาะ Seat Adjust functional	ทำงานได้ดี
	สภาพ รางใต้เบาะ Seat slide adjust rail	สภาพตามอายุการใช้งาน
	เข็มขัดนิรภัย Seat Belts	สภาพตามอายุการใช้งาน
	อื่นๆเพิ่มเติม Others	N/A

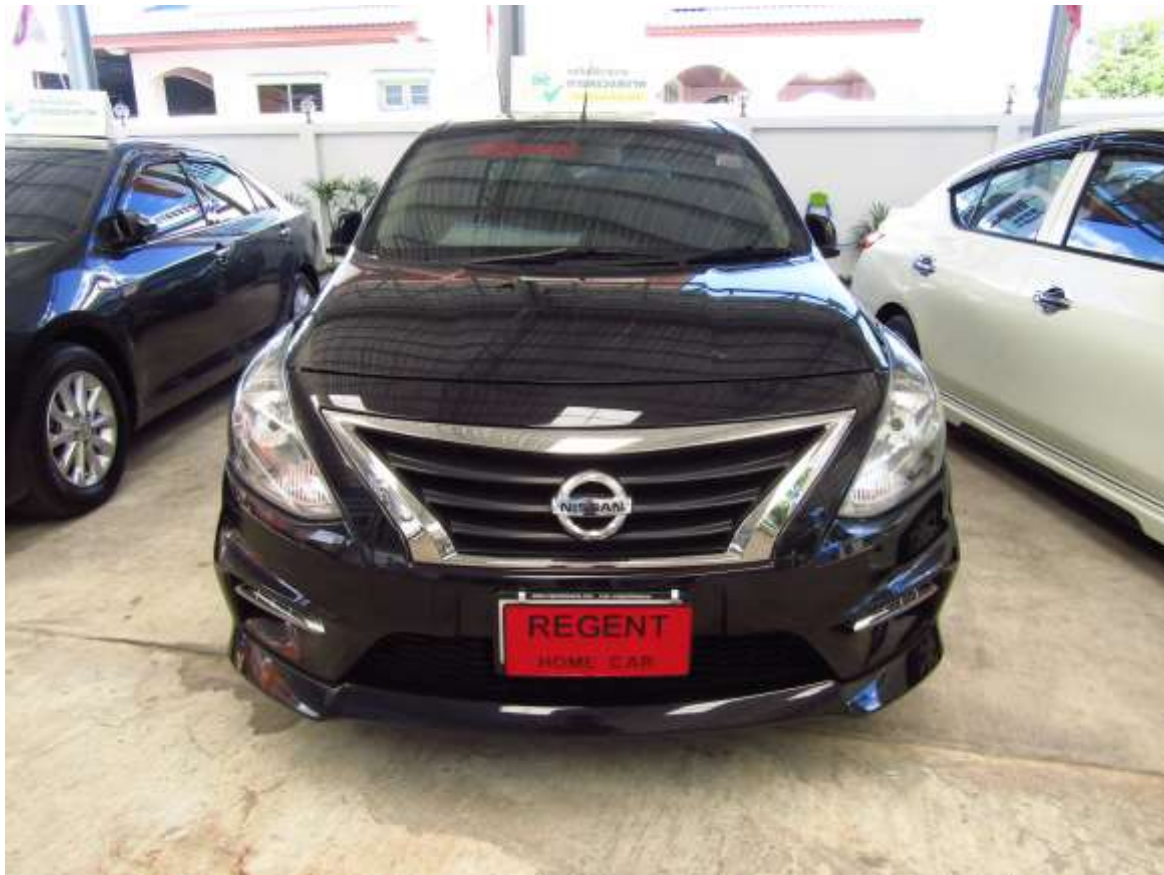
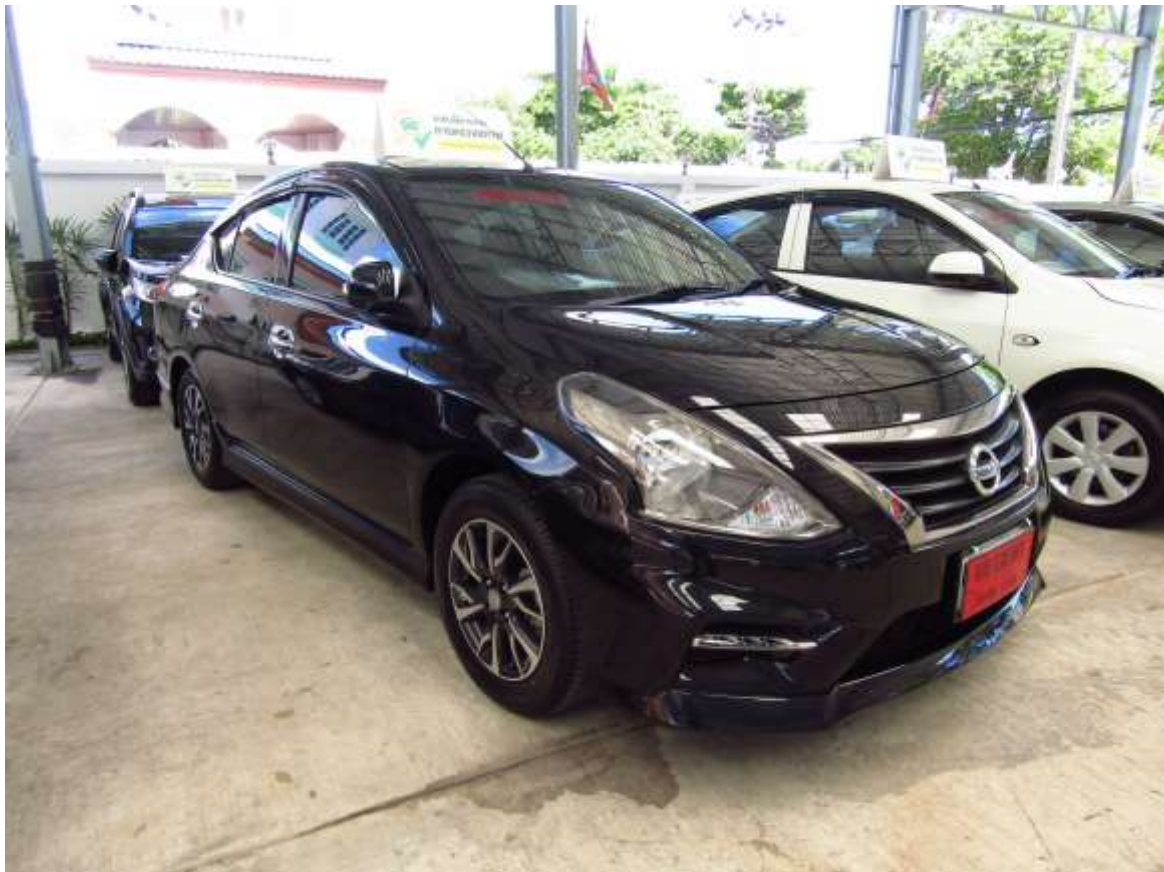
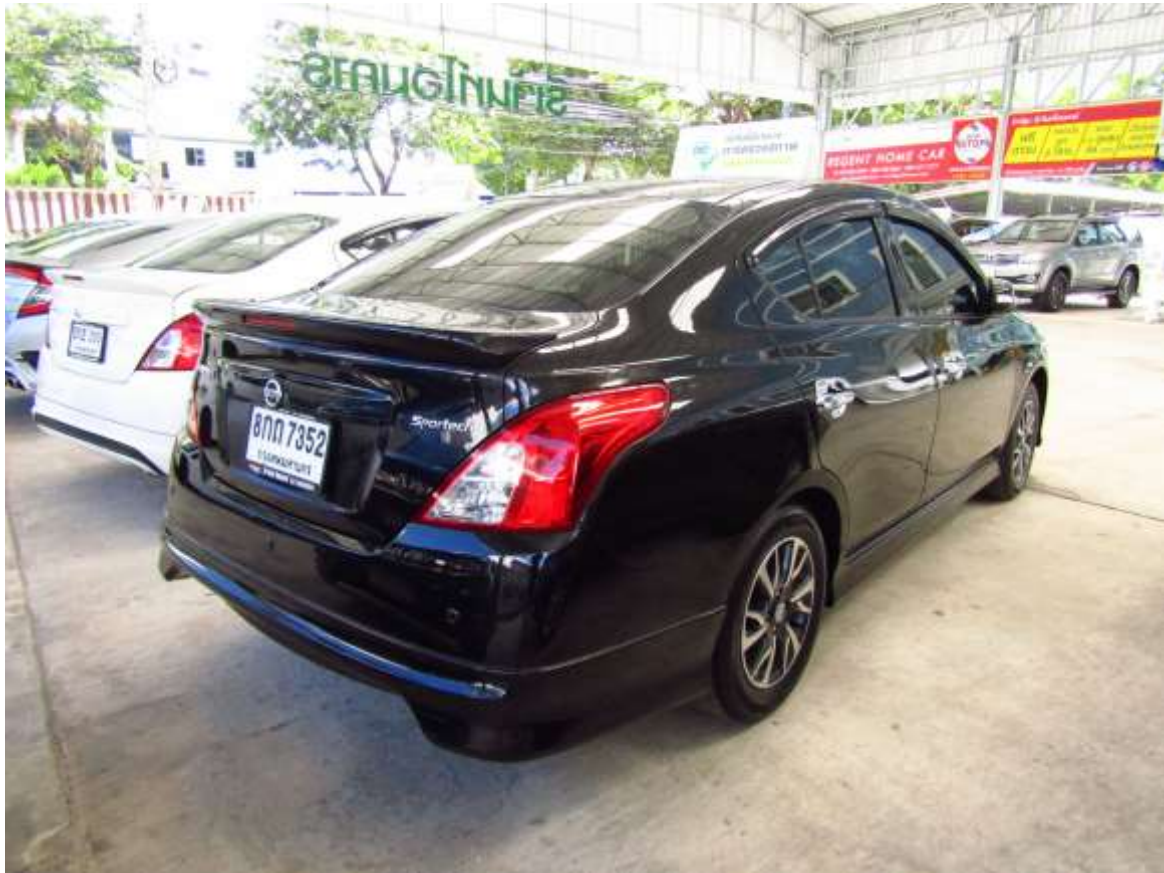
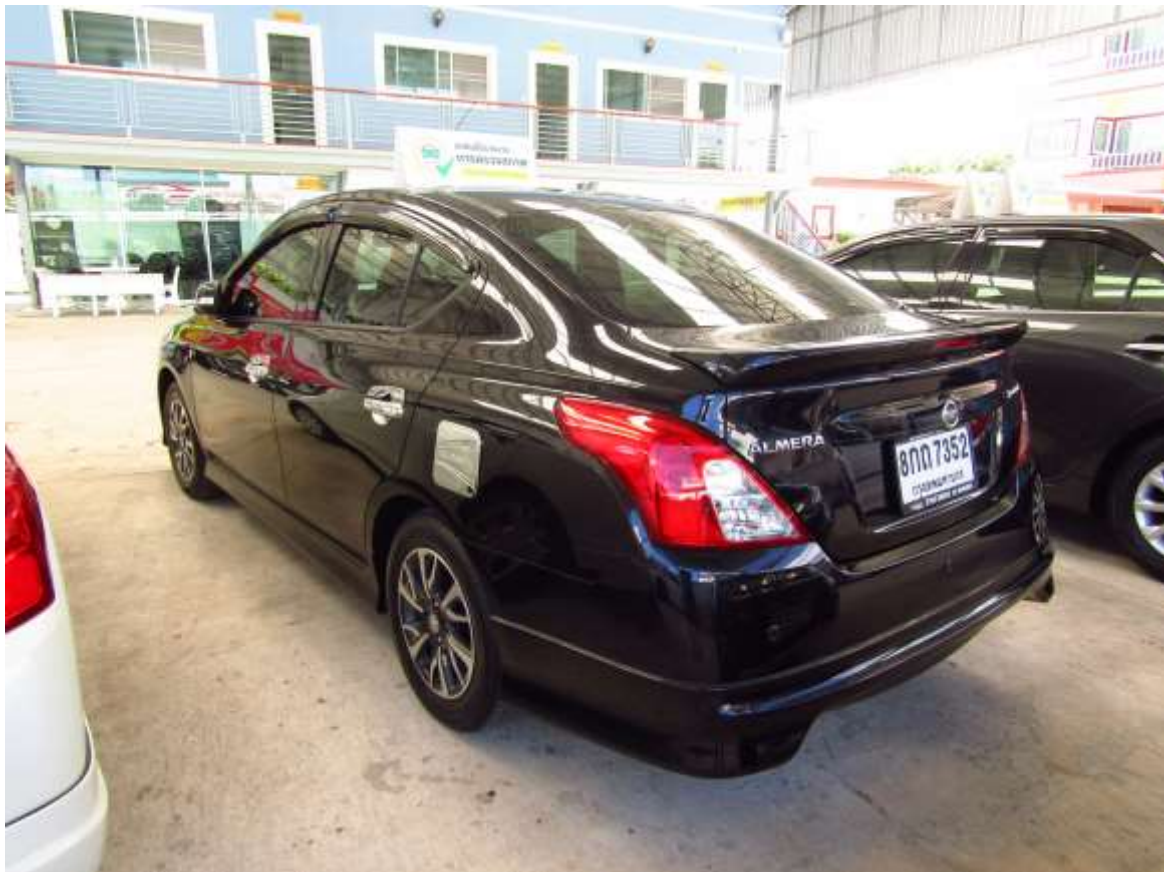
ภาพภายนอก - Exterior Visual Details:

กันชนหน้า Front Bumper	สภาพดี
 	คาน รับกันชนหน้า (ขวา) Front Side Member (Right) Appearance	สภาพดี
 	คาน รับกันชนหน้า (ซ้าย) Front Side Member (Left) Appearance	สภาพดี
 	ฝากระโปรงหน้ารถ Bonnet	สภาพดี
 	กระจกบังลมหน้า Windshield	สภาพดี
 	หลังคา Roof	สภาพดี
 	สภาพ และการทำงาน หลังคาชั้นรูป หลังคาเปิดประทุน Sunroof/Convertible functional and appearance	N/A
 	แก้มบังโคลนหน้าขวา Front Right Wing	สภาพดี
 	ประตูหน้าขวา Front Right Door	สภาพดี
 	ประตูหลังขวา Rear Right Door	สภาพดี
 	ประตูเลื่อนด้านขวา Sliding Right Door	N/A
 	แก้มบังโคลนหลังขวา Rear Right Wing	สภาพดี
 	บันไดขายน้าด้านขวา Right Rocker Panel	สภาพดี
 	แก้มบังโคลนหน้าซ้าย Front Right Wing	สภาพดี

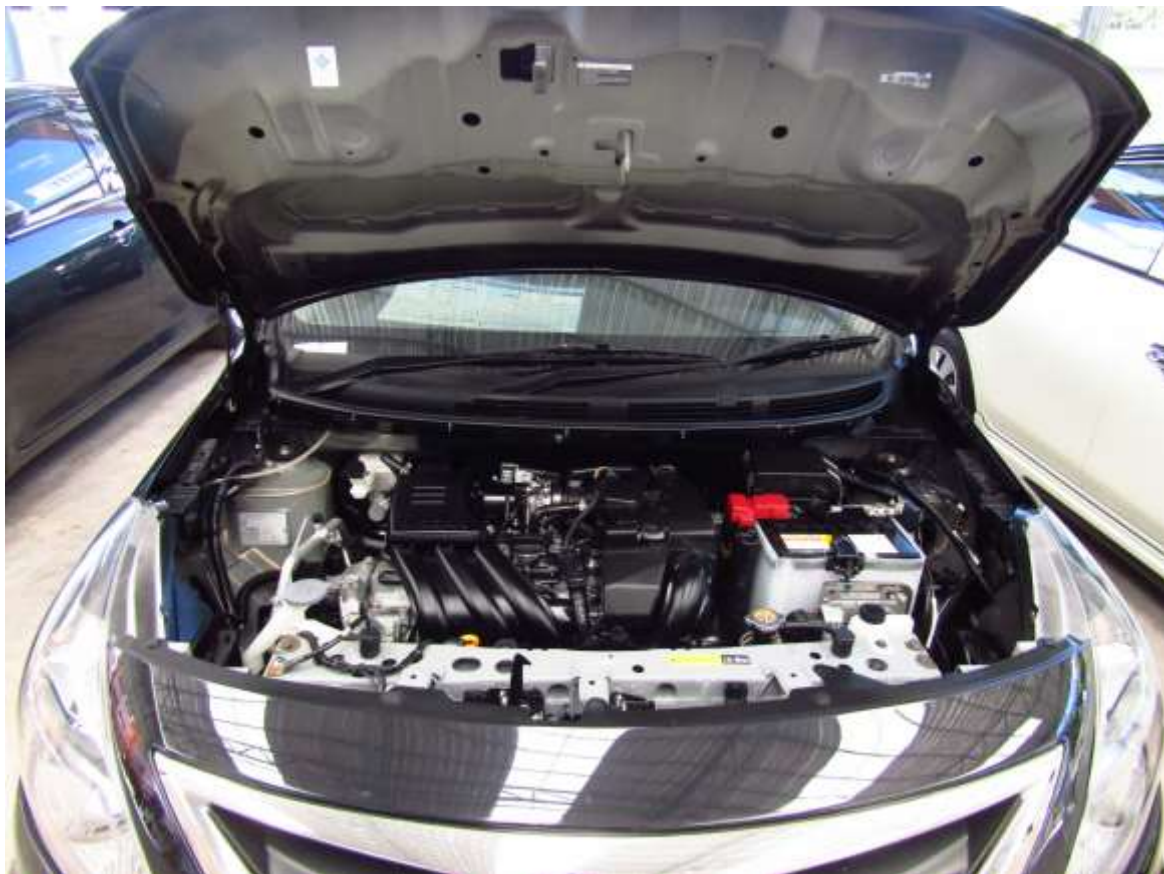
ภาพห้องเครื่อง - Engine Bay Visual Details:

การทดสอบ แบตเตอรี่ Battery Test	Battery Test		Charging System Test at 2000 rpm	
	Voltage	12.82	V	Voltage	14.39 V
	Rating	600	CCA	Status	Normal
	Current	510	CCA	Start System Test	
	Internal resistance	5.30	mΩ	Start Voltage	9.54 V
	State of Charge	100	%	Status	Normal
	State of Health	70	%	Max. Load Test at 2000 rpm	
	Status	Good		Max. Load	14.15 V
	Test Date	16.07.63		Voltage	
				Status	Normal

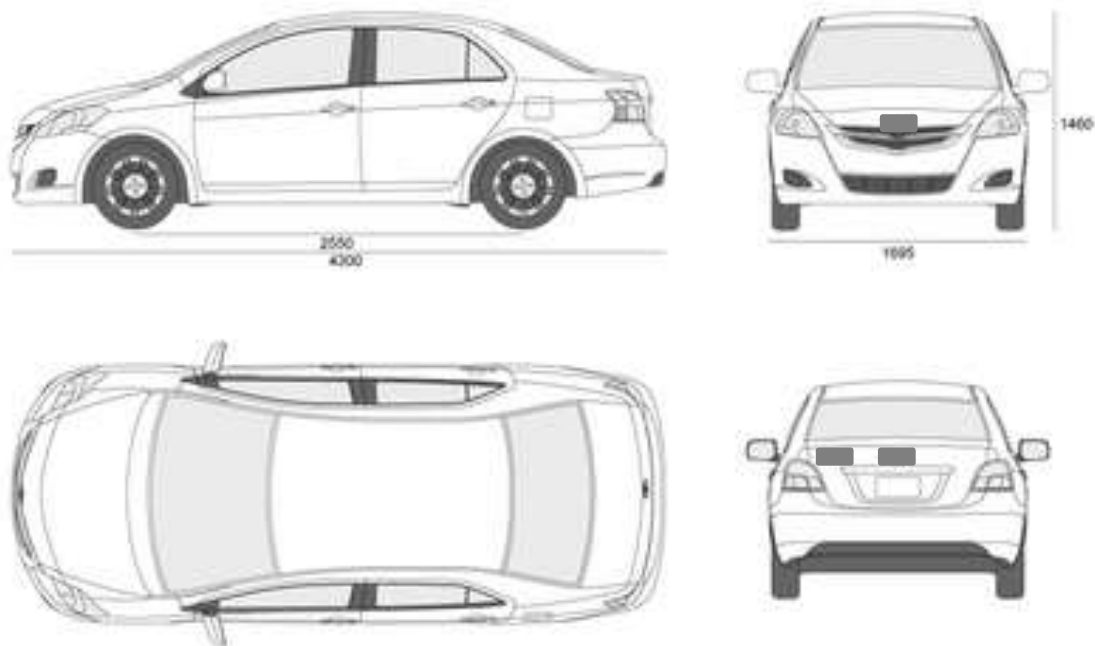
ความหนาสีรถบรคเก้ง 3,4 และ 5 ประตู -Paint Thickness on 3,4 and 5 door car:

ชิ้นส่วนยานยนต์ (Car Part)	ความหนาสี Paint Thickness (µm)			
	P1	P2	P3	Average
Front Wing (RH)	111	129	130	123
Front Wing (LH)	106	104	102	104
Front Door (RH)	130	128	151	136
Front Door (LH)	116	106	108	110
Rear Door (RH)	129	149	137	138
Rear Door (LH)	101	103	105	103

ชิ้นส่วนยานยนต์ (Car Part)	ความหนาสี Paint Thickness (µm)			
	P1	P2	P3	Average
Rear Wing (RH)	140	123	167	143
Rear Wing (LH)	105	126	103	111
Front Bumper				
Rear Bumper				
Bonnet	135	148	147	143
Roof	103	106	97	102
Boot/Tail Gate	149	101	104	118
