Vehicle Inspection Report

สรุปผลการตรวจสอบ (Inspection Summary)

ยี่ห้อ/รุ่น (Brand/Model):NISSAN NAVARA BLACK-EDITION EL	วันที่ตรวจสอบรถยนต์ (Date of Inspection): 26-03-63
หมายเลขตัวถัง (VIN): MNTCC2D23Z0036451	เลขคำขอบริการ (Job No.) : I020/023-14
หมายเลขเครื่องยนต์ (Engine No.): YD25760665T	Vehicle Picture:  
ปีที่ผลิต (Build Date): 2018	
สีรถ (Color): แดง-ดำ	
ระยะการใช้งาน(Mileage): 65,410 กม.	
หมายเลขทะเบียน (No. Plate): 7กฅม 4686	
วันครบกำหนดชำระภาษี (Registration Expiry): 09 เม.ย. 64	
ชื่อลูกค้า (Customer Name): REGENT HOME CAR	
ที่อยู่(Address): ถ.ระจิมทอง	
โทรศัพท์ (Tel):	
สถานที่ตรวจสอบรถ (Inspection Place):REGENT HOME CAR

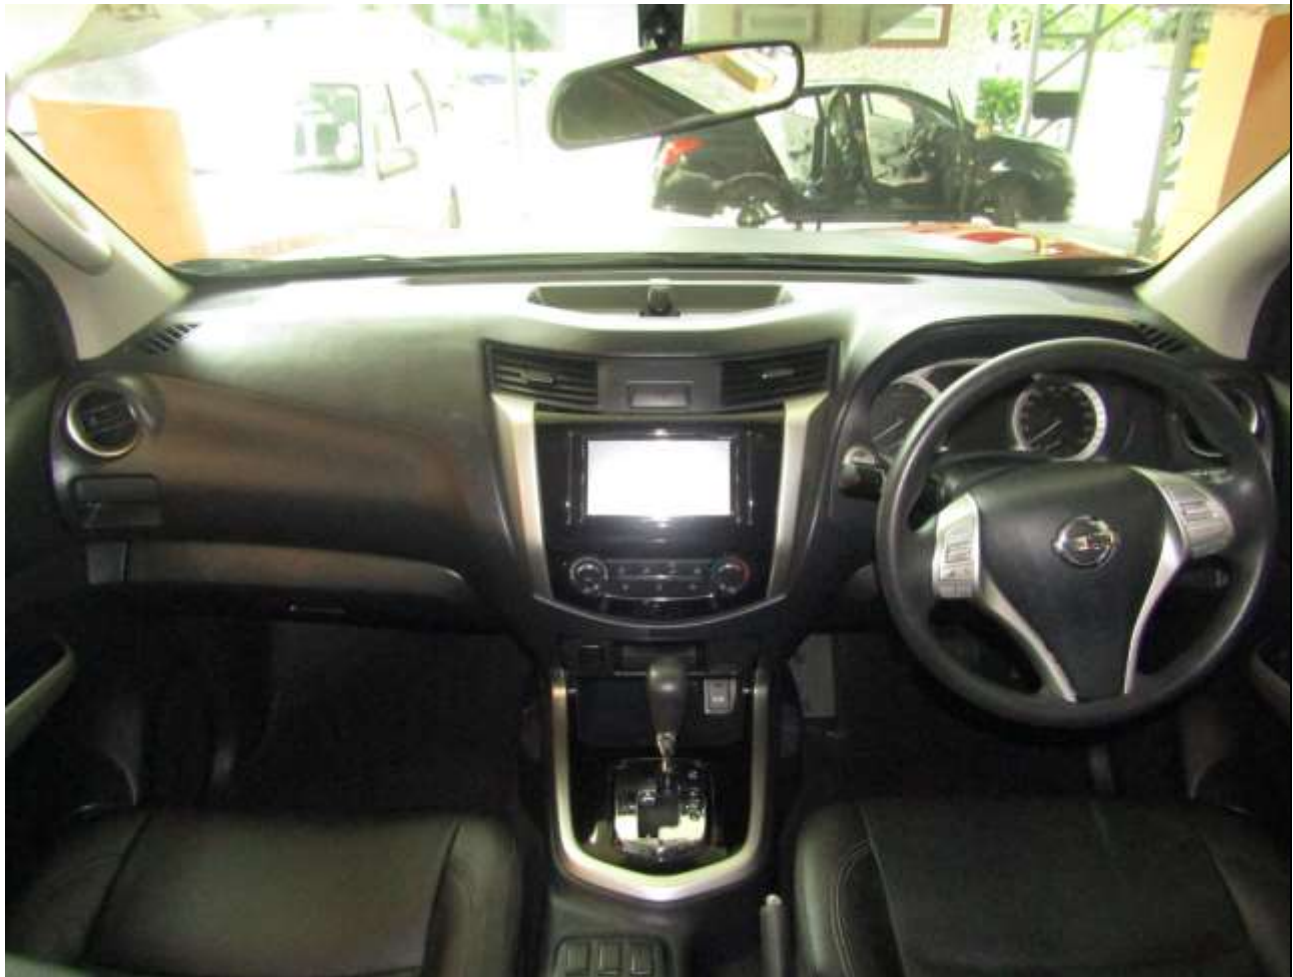
ภาพภายในด้านหน้า หลัง และ จุดบกพร่อง - Interior Visual Details (Front, Rear and/or Defect):

ที่นั่ง สภาพ Seat Appearance	สภาพดีตามอายุการใช้งาน
 	การทำงาน การปรับ และการล็อกเบาะ Seat Adjust functional	ทำงานได้ดี
 	สภาพรางได้เบาะ Seat slide adjust rail	สภาพดีตามอายุการใช้งาน
 	เข็มขัดนิรภัย Seat Belts	สภาพดีตามอายุการใช้งาน

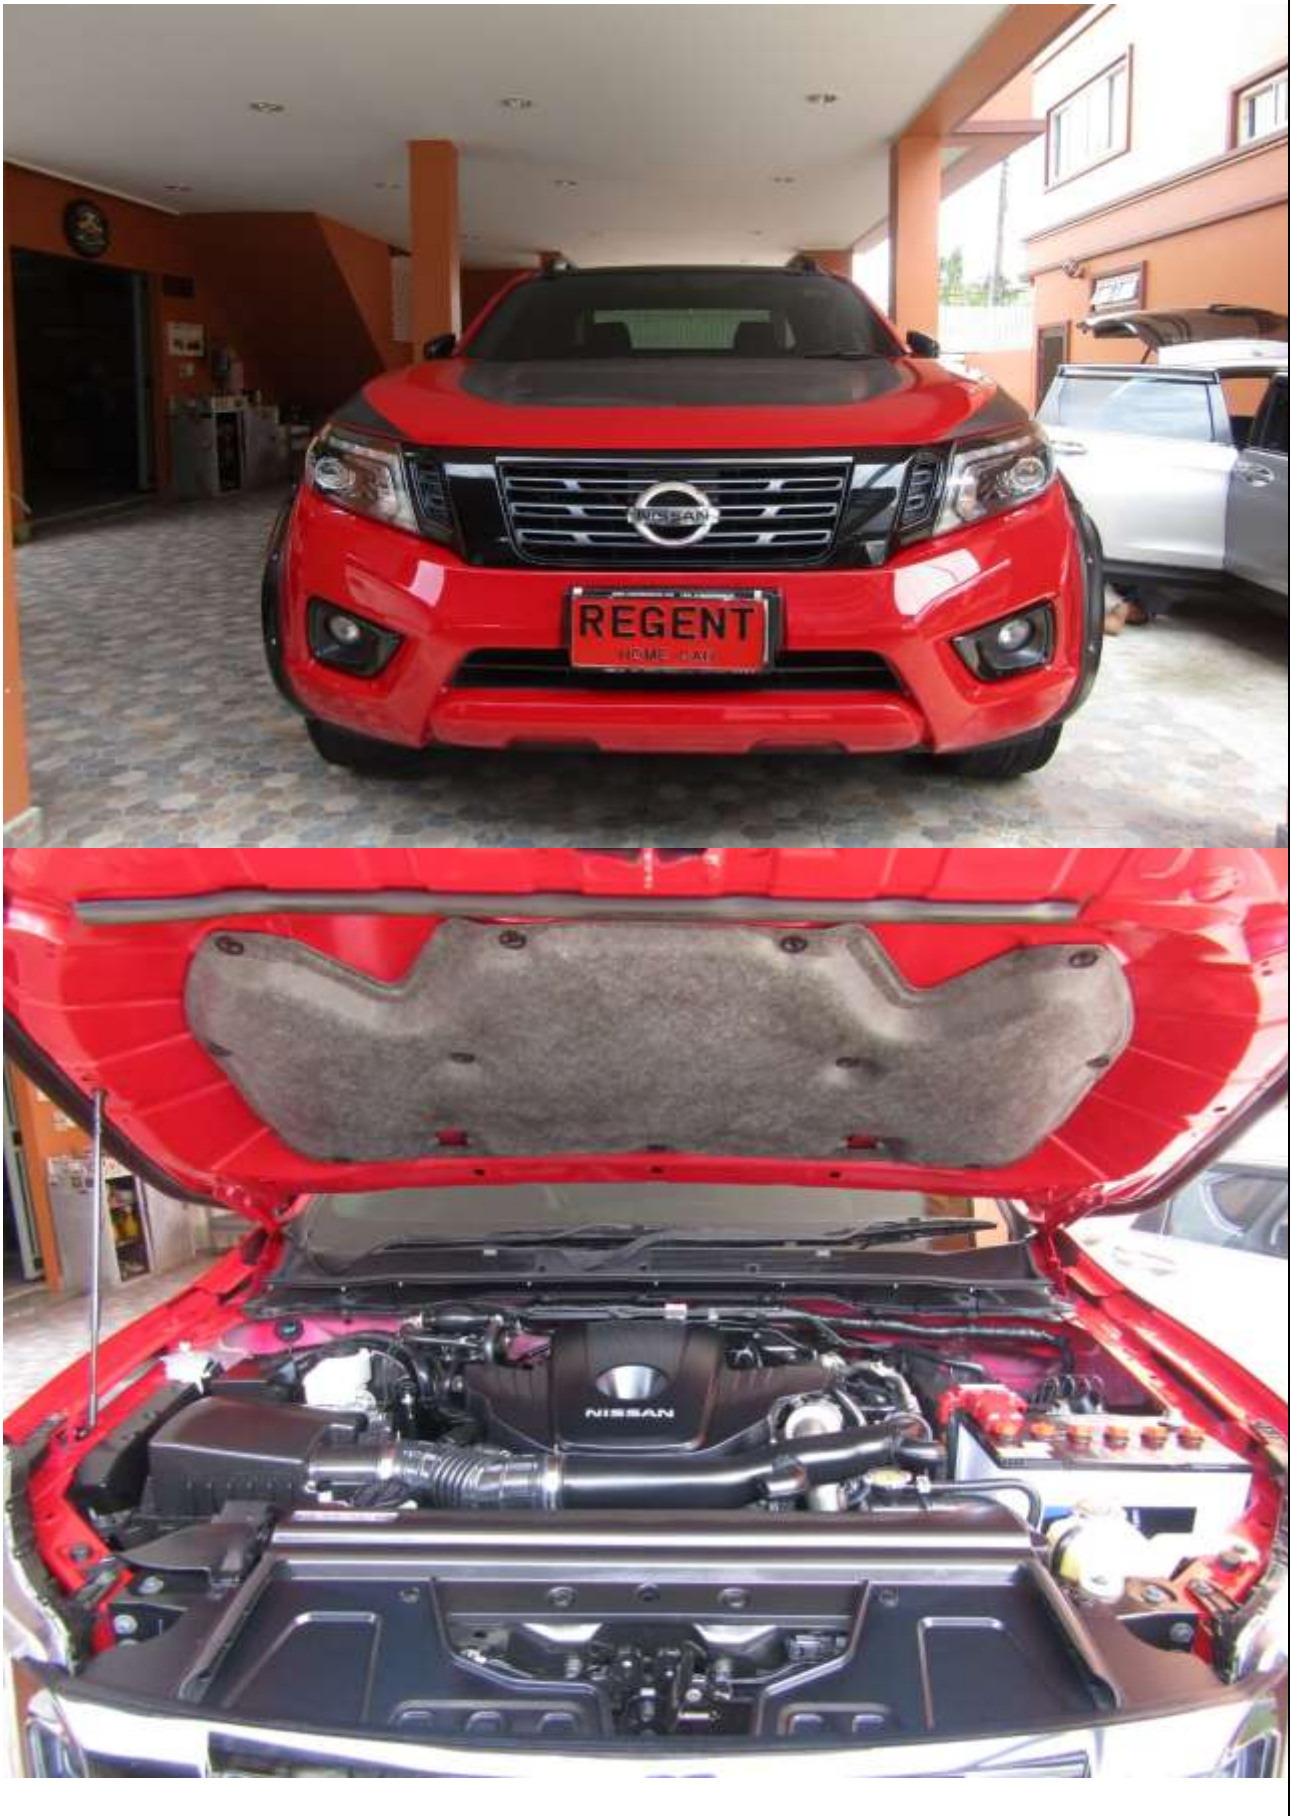
ภาพภายนอก - Exterior Visual Details:

กันชนหน้า Front Bumper	สภาพดี
 	คาน รับกันชนหน้า (ขวา) Front Side Member (Right) Appearance	สภาพดี
 	คาน รับกันชนหน้า (ซ้าย) Front Side Member (Left) Appearance	สภาพดี
 	ฝากระโปรงหน้ารถ Bonnet	สภาพดี
 	กระจกบังลมหน้า Windshield	สภาพดี
 	หลังคา Roof	สภาพดี
 	สภาพ และการทำงาน หลังคาชั้นรูป หลังคาเปิดประทุน Sunroof/Convertible functional and appearance	สภาพดี
 	ประตูหน้าขวา Front Right Door	สภาพดี
 	ประตูหลังขวา Rear Right Door	สภาพดี
 	ประตูเลื่อนด้านขวา Sliding Right Door	N/A
 	บันไดขายน้าด้านขวา Right Rocker Panel	สภาพดี
 	ประตูหน้าซ้าย Front Left Door	สภาพดี
 	ประตูหลังซ้าย Rear Left Door	สภาพดี
 	ประตูเลื่อนด้านซ้าย Sliding Left Door	N/A
