I023/0237-37

Ford Ranger OPEN CAB 2.2 Hi-Rider XL+

Oct 12, 2023

Vehicle Inspection Report สรุปผลการตรวจสภาพรถ (Inspection Summary)

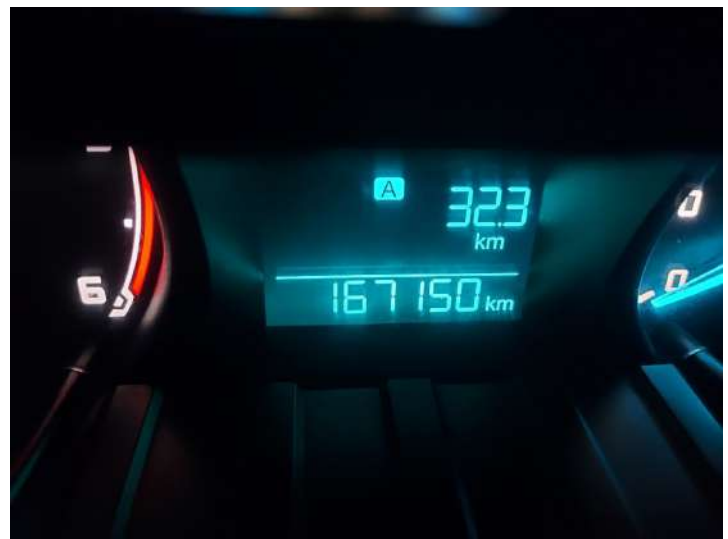
รูปเลขไมล์ (Mileage Picture): ▾

167150

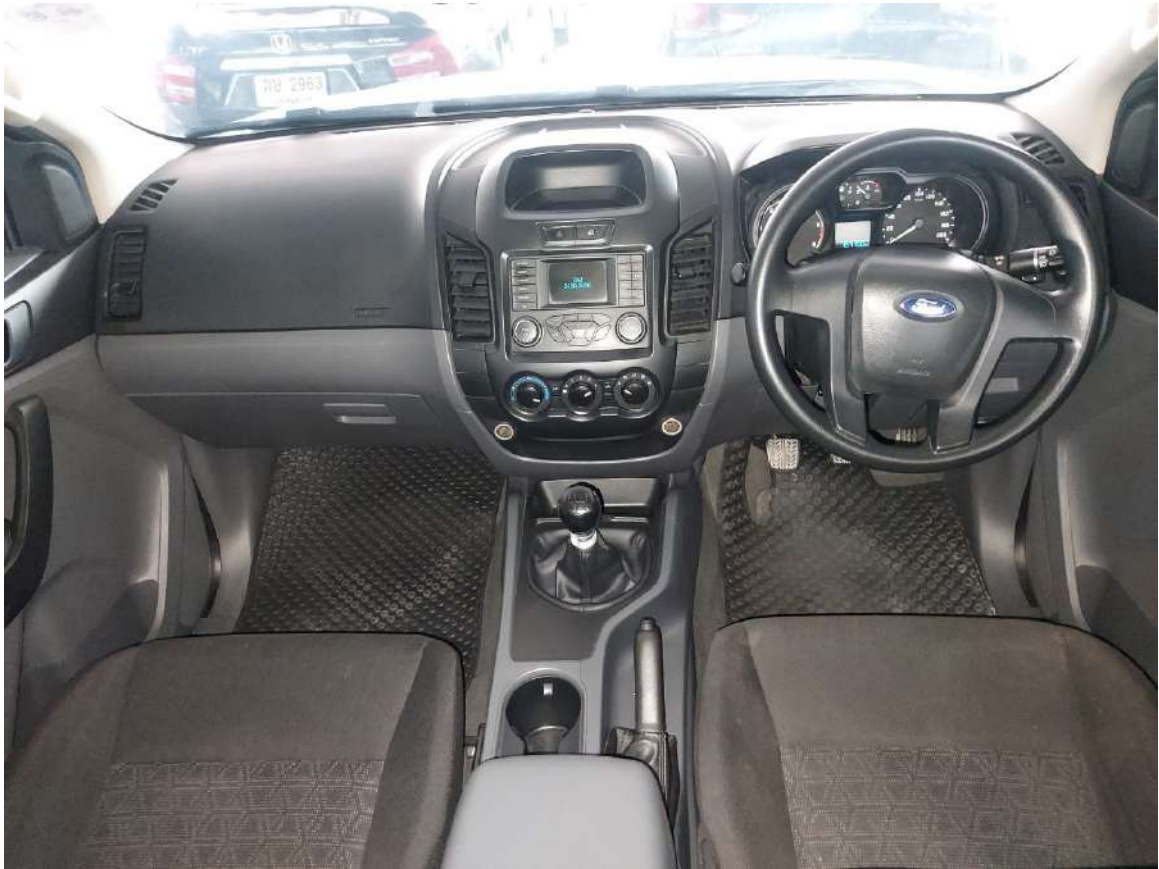
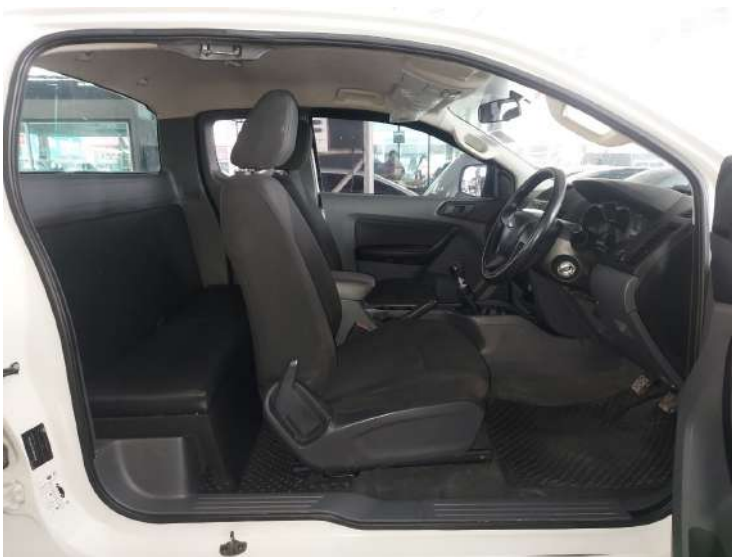
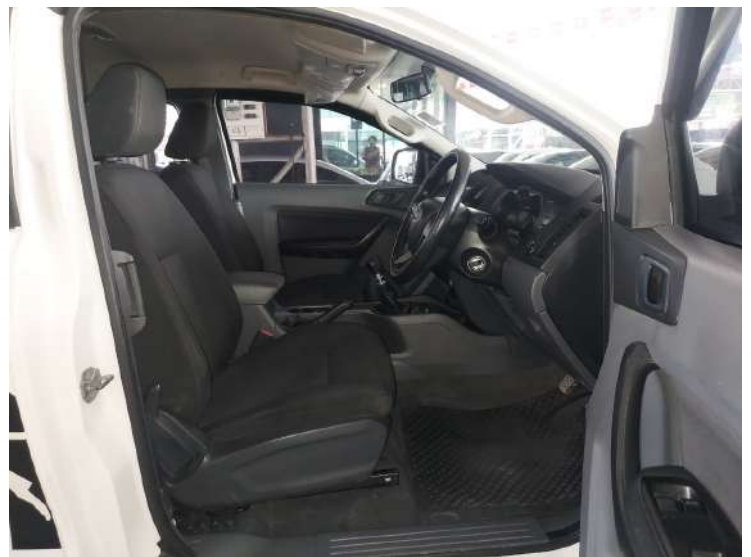
ภาพภายใน

ประเมินสภาพรวม: ผ่าน
อุปกรณ์หลัก/อุปกรณ์เสริมขณะขับที่:
✓ ระบบปรับอากาศ [ผ่าน]
✓ ไฟส่องสว่าง [ผ่าน]
✓ ไฟเลี้ยว/ไฟฉุกเฉิน [ผ่าน]
✓ หน้าปัดและมาตรวัด [ผ่าน]
✓ เข็มชี้ดิรกี [ผ่าน]
✓ แตร [ผ่าน]
✓ เครื่องเล่นเพลง [ผ่าน]
✓ ระบบปัดน้ำฝน [ผ่าน]
✓ เบาะนั่งยึดแน่น [ผ่าน]
✓ กระจกไฟฟ้า [ผ่าน]

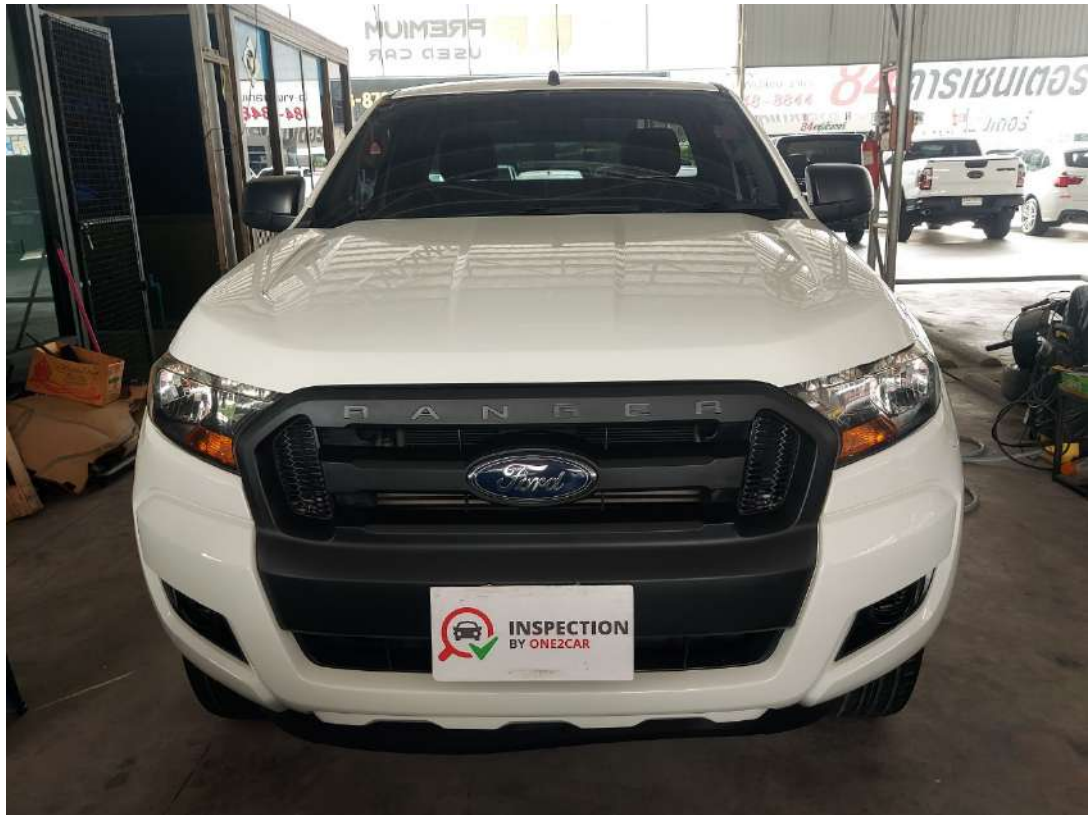
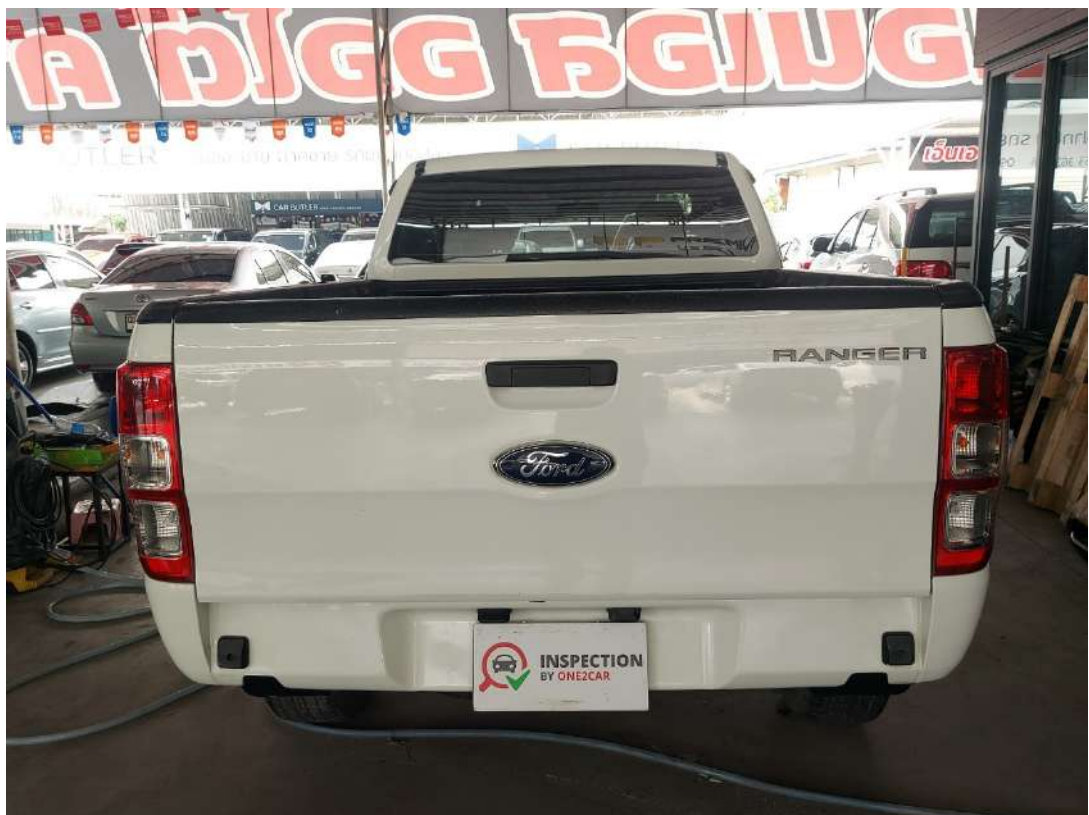
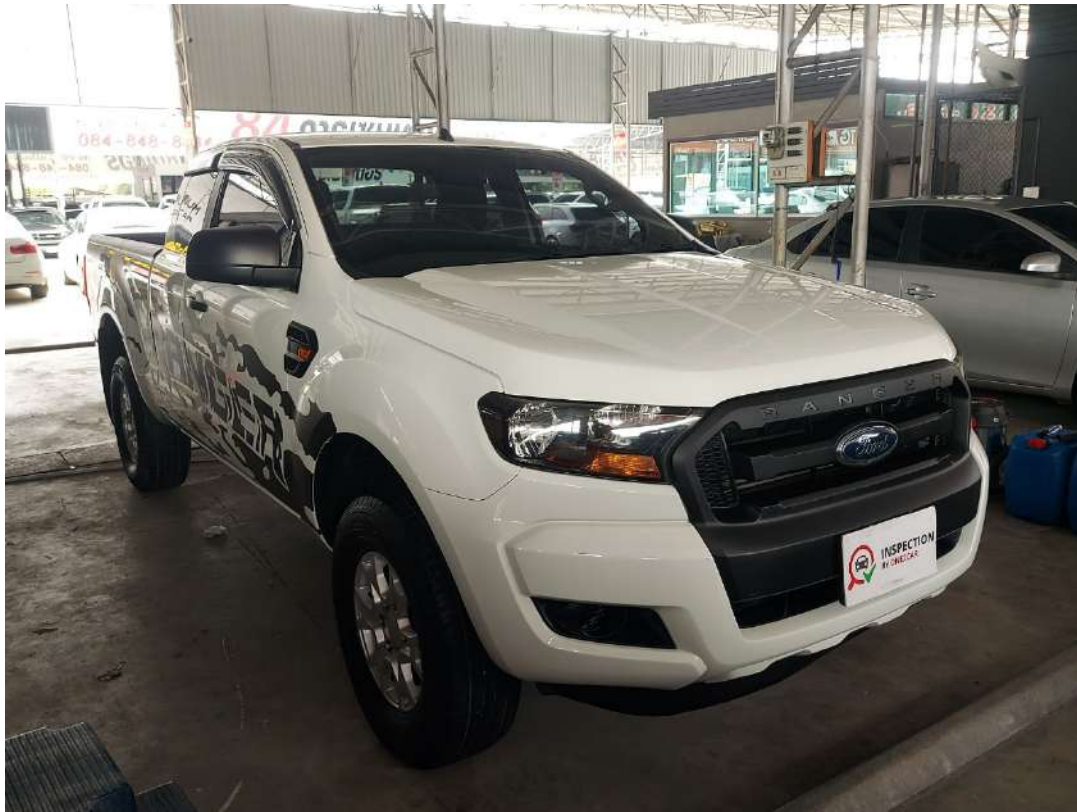
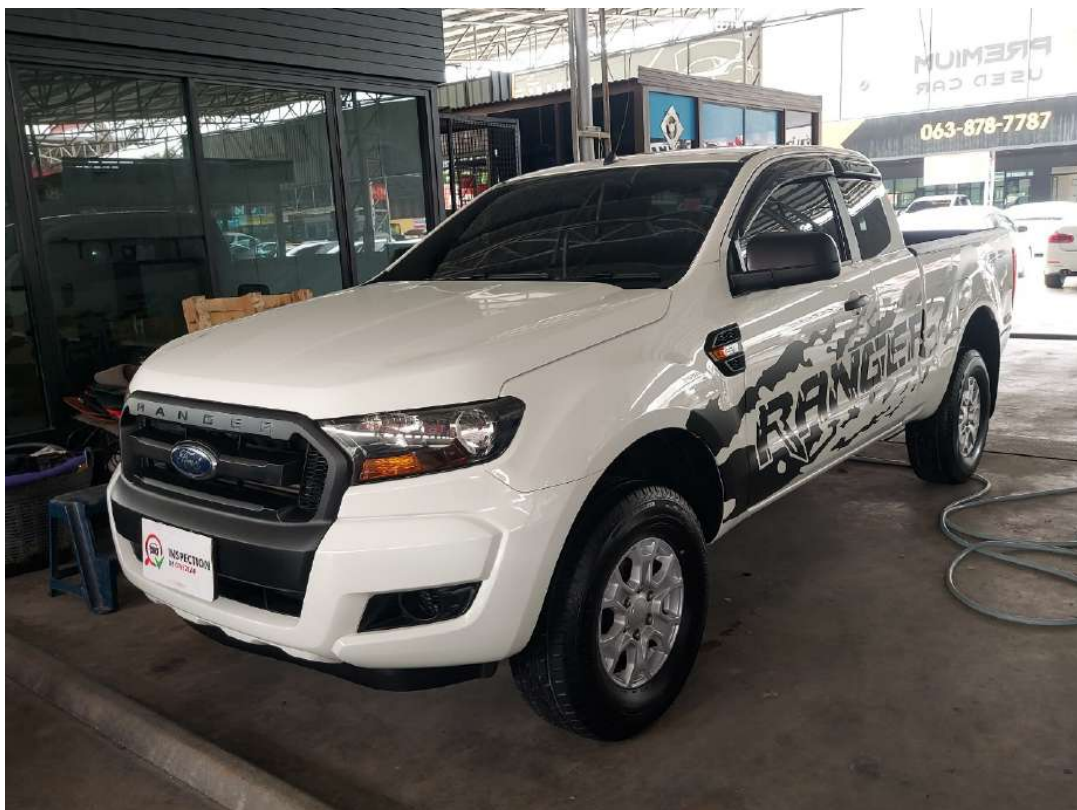
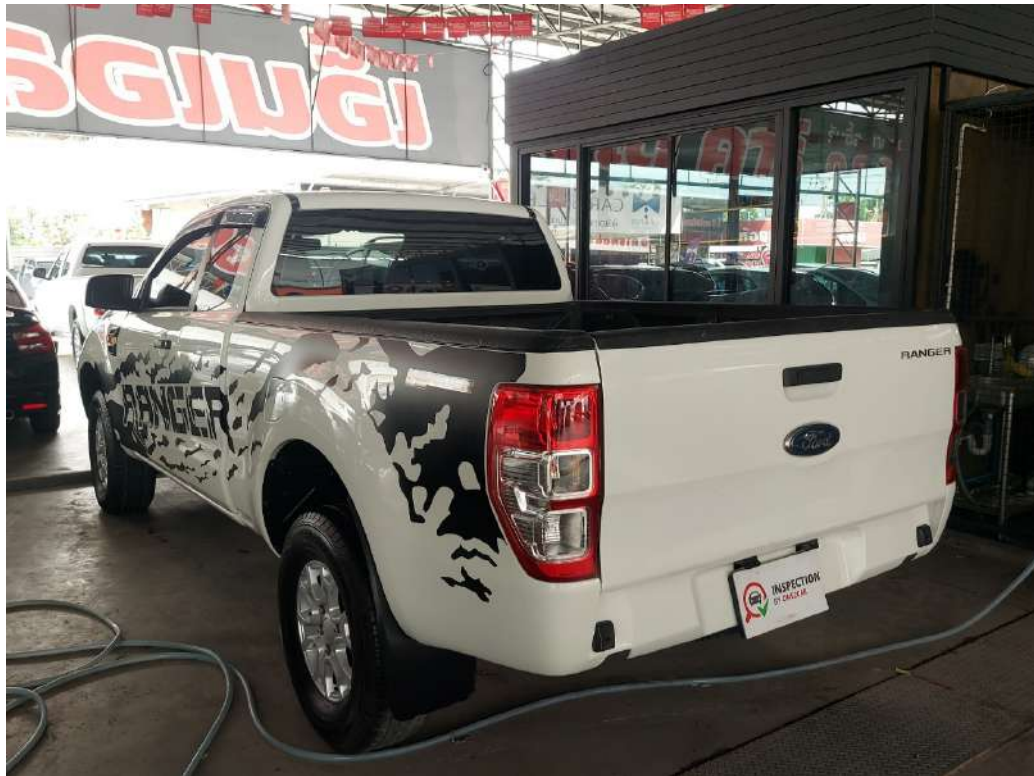
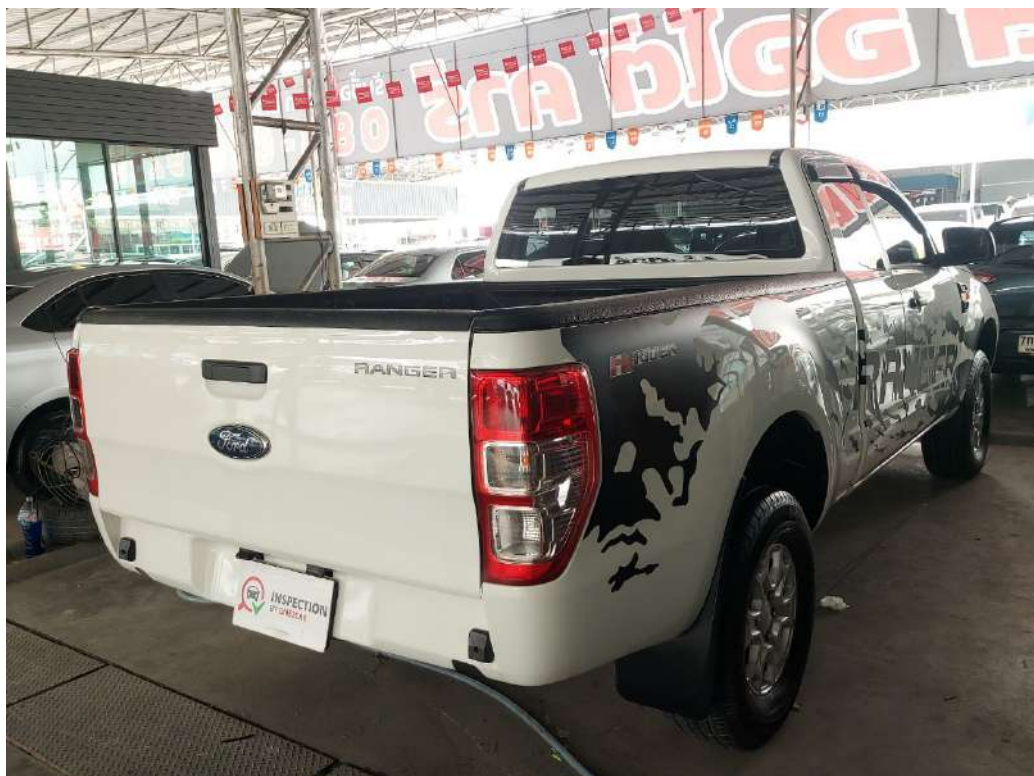
ภาพภายนอก

ประเมินสภาพรวม: ผ่าน
รายการที่รอการแก้ไข: ไม่พบรายการแก้ไข
ชิ้นส่วนประกอบตัวถังรถ
✓ แผ่นเพลทเลขตัวถังมองเห็นได้ชัดเจน
✓ ชิ้นส่วนประกอบตัวถังรถ ผ่านการวัดค่าความหนาของสีแล้ว
✓ สีรถตรงตามเสาเสาเอกรวดทะเบียน

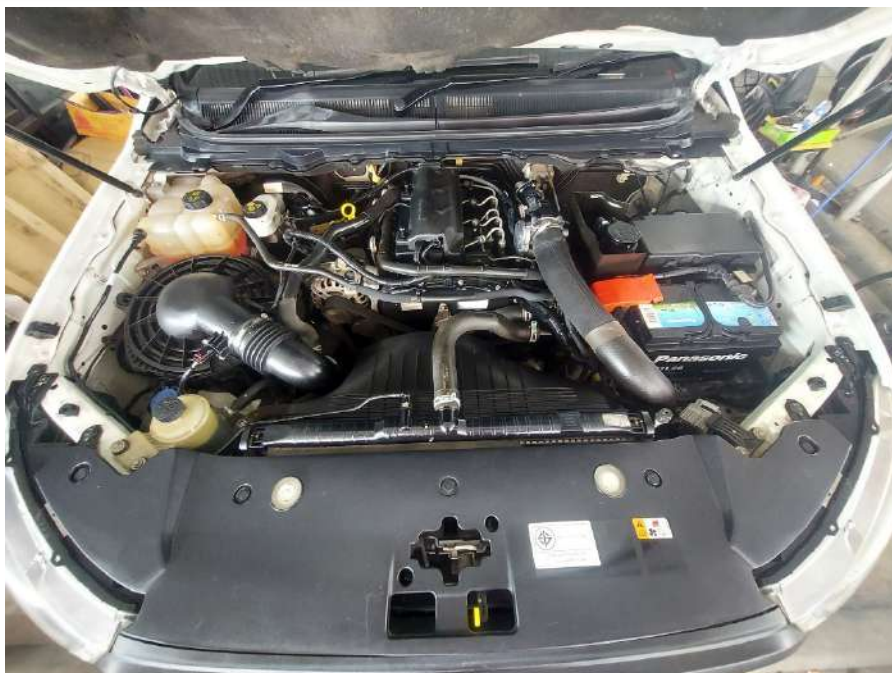
ภาพห้องเครื่อง

- ✓ รอบเดินเบาของเครื่องยนต์ปกติ
- ✓ ไม่มีปัญหาการสตาร์ทเครื่อง
- ✓ ระบบระบายความร้อนเครื่องยนต์แสดงค่าปกติ
- ✓ ไม่เกิดเสียงจากชิ้นส่วนหรือสายพานหน้าห้องเครื่อง
- ✓ ระบบเบรคไม่มีรอยร้าวซึม
- ✓ เครื่องยนต์ไม่มีคราบ/รอยร้าวซึม

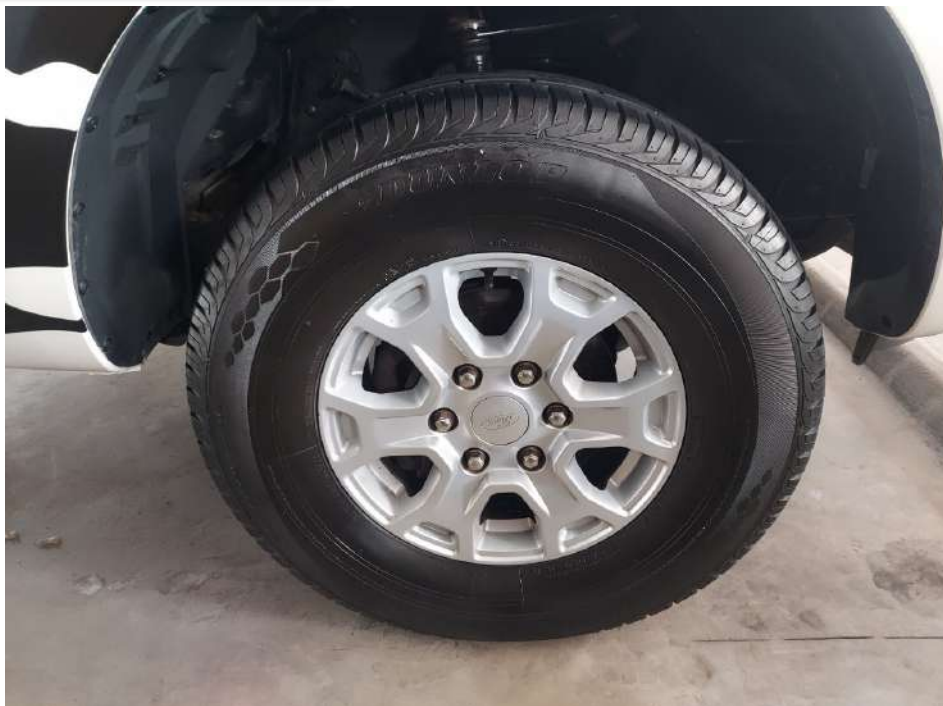
ขอบยาง ล้อ

47/21

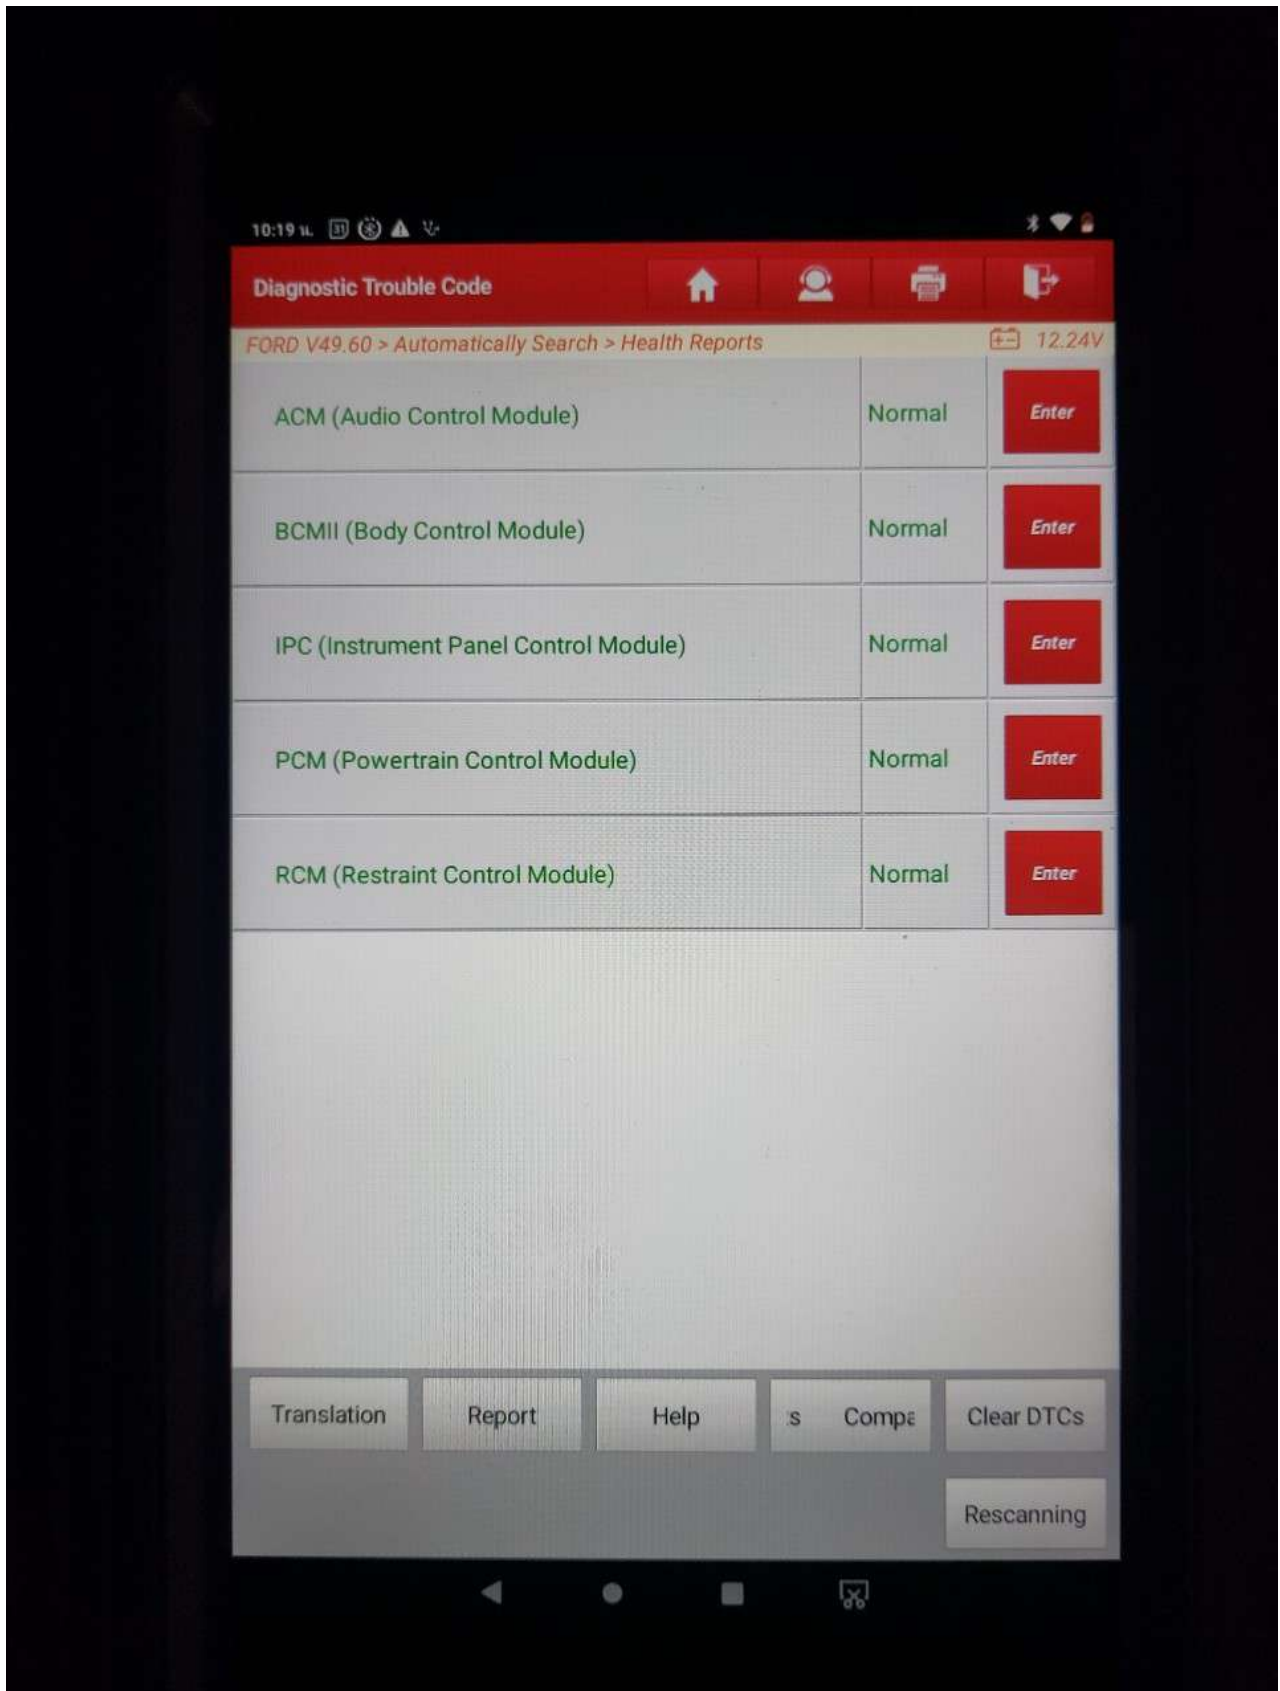
ภาพ OBD

2.17 ตรวจจับพฤติกรรมรถ, ความเร็ว และเครื่องยนต์
OBD II On-Board Diagnostics (OBD)
