Vehicle Inspection Report

สรุปผลการตรวจสอบ (Inspection Summary)

ยี่ห้อ/รุ่น (Brand/Model): TOYOTA C-HR HYBRID	วันที่ตรวจสอบรถยนต์ (Date of Inspection): 02-11-63
หมายเลขตัวถัง (VIN): MR2KZ3BX303005985	เลขคำขอบริการ (Job No.): I020/0076-02
หมายเลขเครื่องยนต์ (Engine No.): 2ZR651272	Vehicle Picture:

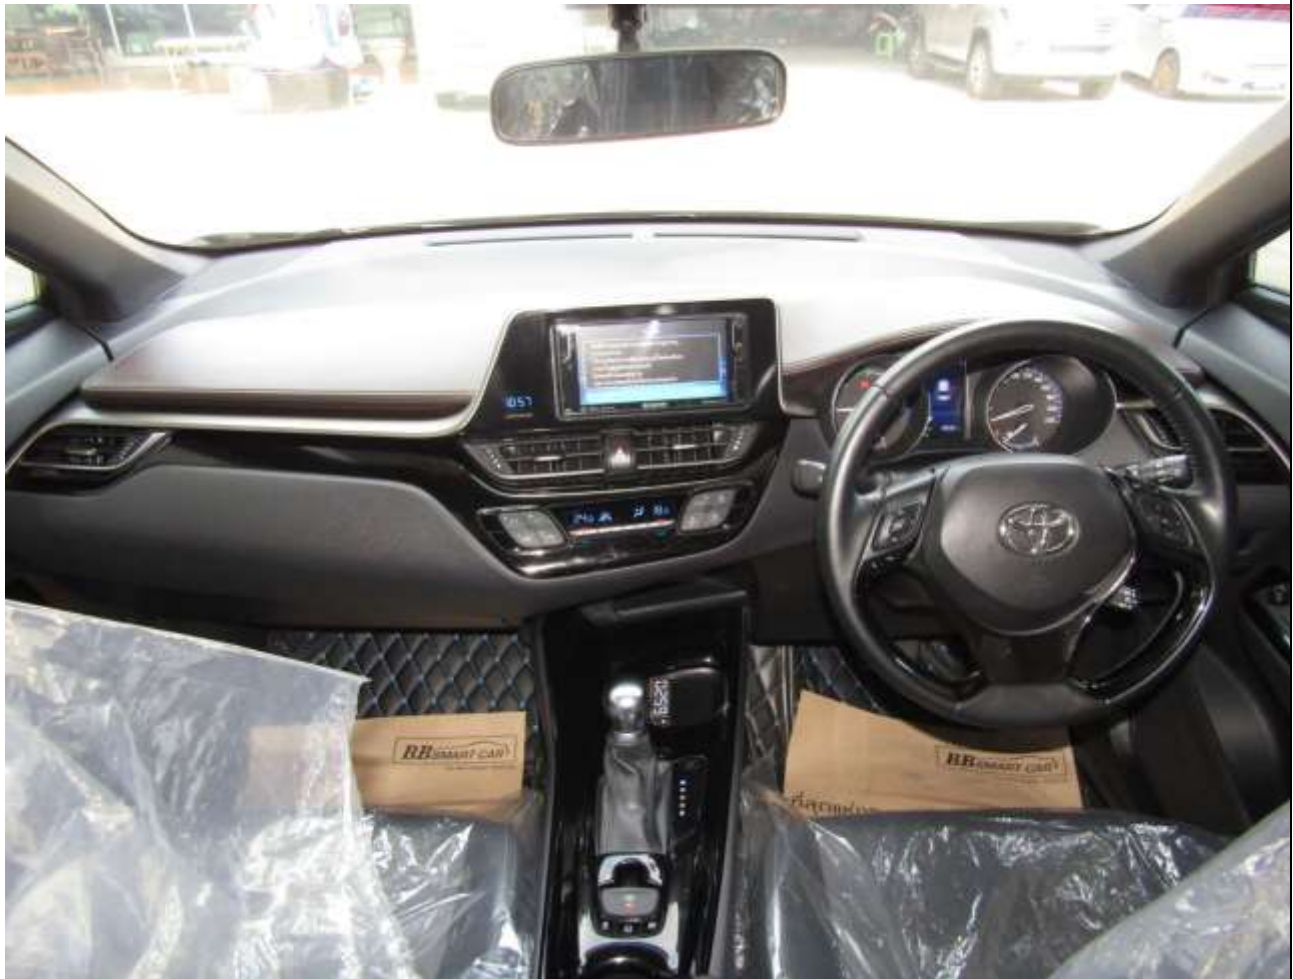
ภาพภายในด้านหน้า หลัง และ จุดบกพร่อง - Interior Visual Details (Front, Rear and/or Defect):

ที่นั่ง สภาพ Seat Appearance	สภาพดีตามอายุการใช้งาน
 	การทำงาน การปรับ และการล็อก เบาะ Seat Adjust functional	ทำงานได้ดี
 	สภาพ รางได้เบาะ Seat slide adjust rail	สภาพดีตามอายุการใช้งาน
 	เข็มขัดนิรภัย Seat Belts	สภาพดีตามอายุการใช้งาน

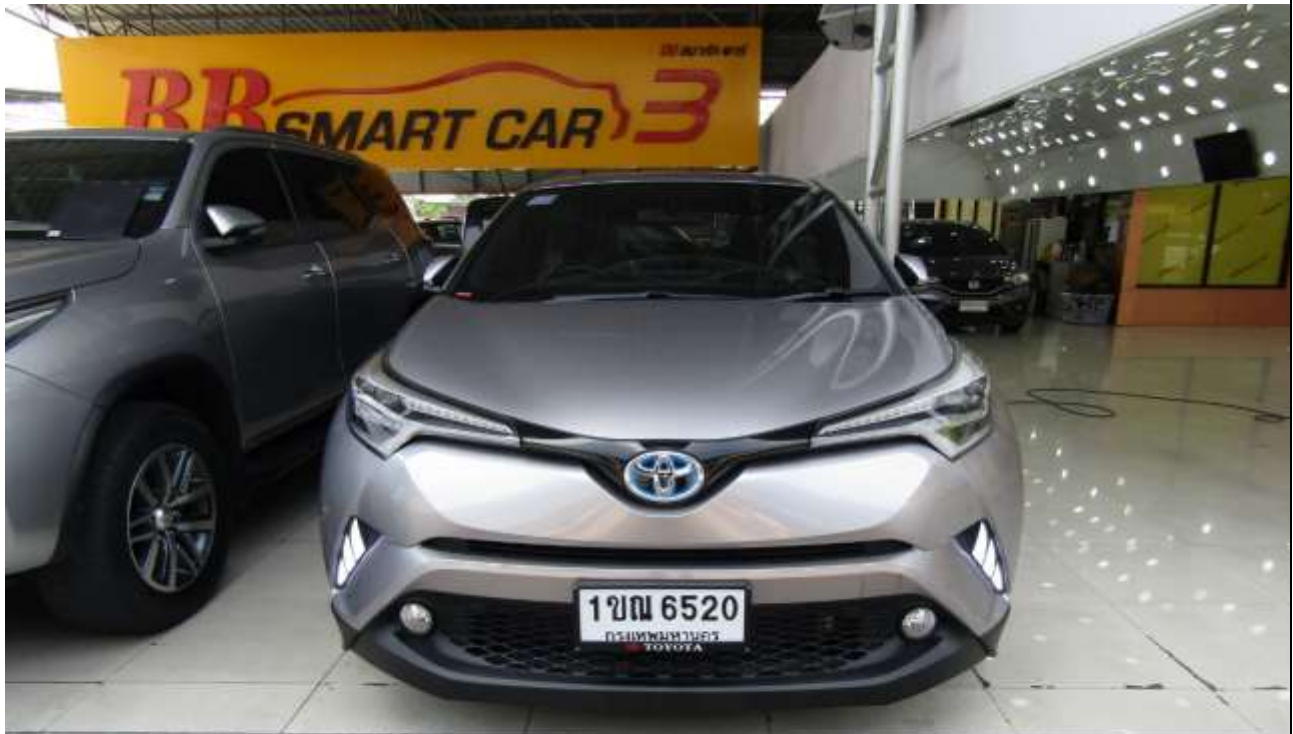
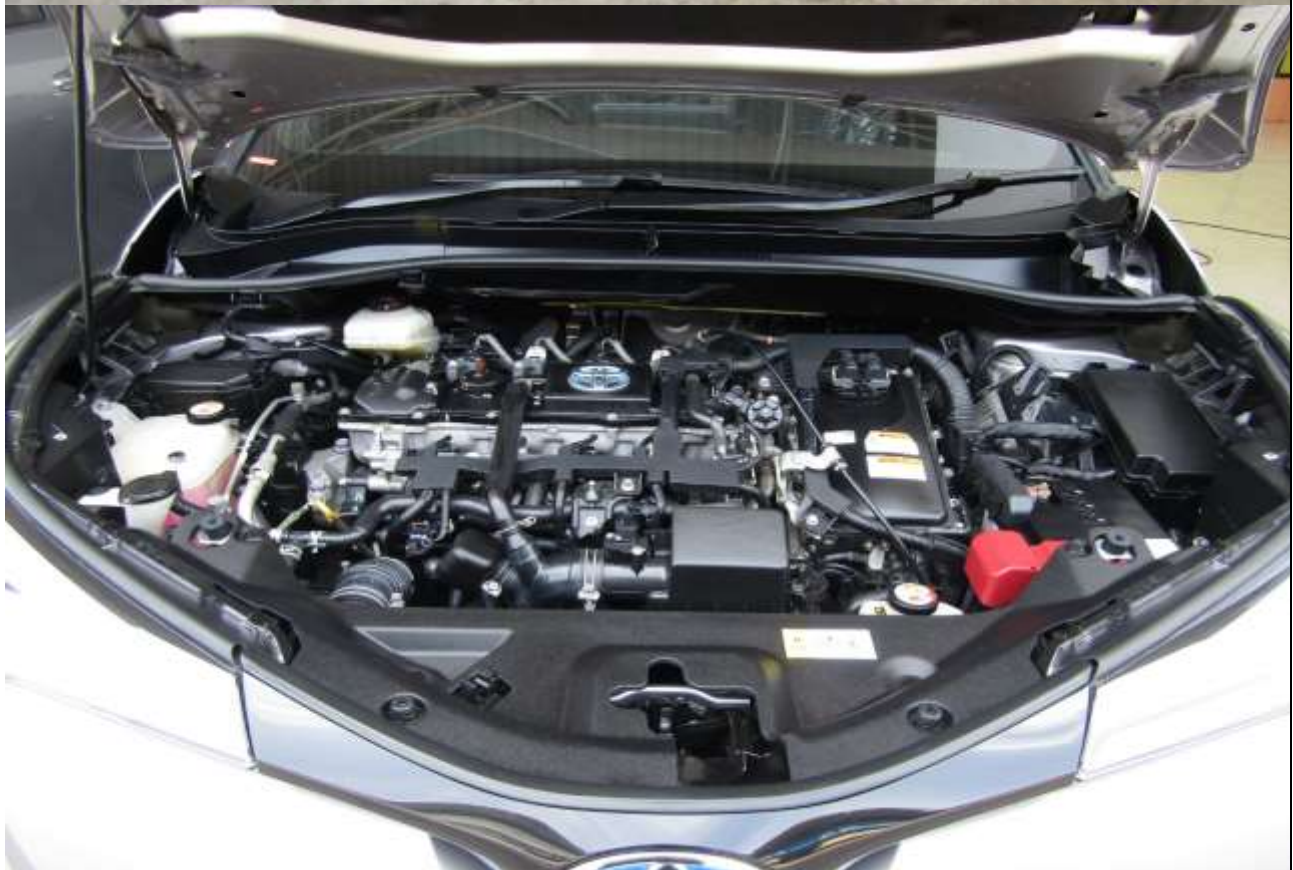
ภาพภายนอก - Exterior Visual Details:

กันชนหน้า Front Bumper	สภาพดี
 	คาน รับกันชนหน้า (ขวา) Front Side Member (Right) Appearance	สภาพดี
 	คาน รับกันชนหน้า (ซ้าย) Front Side Member (Left) Appearance	สภาพดี
 	ฝากระโปรงหน้ารถ Bonnet	สภาพดี
 	กระจกบังลมหน้า Windshield	สภาพดี
 	หลังคา Roof	สภาพดี
 	สภาพ และการทำงาน หลังคาชั้นรูป หลังคาเปิดประทุน Sunroof/Convertible functional and appearance	สภาพดี
 	ประตูหน้าขวา Front Right Door	สภาพดี
 	ประตูหลังขวา Rear Right Door	สภาพดี
 	ประตูเลื่อนด้านขวา Sliding Right Door	N/A
 	บันไดขายน้าด้านขวา Right Rocker Panel	สภาพดี
 	ประตูหน้าซ้าย Front Left Door	สภาพดี
 	ประตูหลังซ้าย Rear Left Door	สภาพดี
 	ประตูเลื่อนด้านซ้าย Sliding Left Door	N/A
