Vehicle Inspection Report

ยี่ห้อ/รุ่น (Brand/Model): MITSUBISHI XPANDER 1.5 AT	วันที่ตรวจสอบรถยนต์(Date of Inspection): 03/11/63
หมายเลขตัวถัง (VIN): MK2XRNC1WKN062963	เลขค่าขอบริการ (Job No.): I020/0045-7
หมายเลขเครื่องยนต์ (Engine No.): 4A91HJ6753	<p>Vehicle Picture:</p>  
ปีที่ผลิต (Build Date): 2019	
สีรถ (Color): ดำ	
ระยะการใช้งาน(Mileage): 28,527 กม.	
หมายเลขทะเบียน (No. Plate): 1ขฉม 8751	
วันครบกำหนดชำระภาษี (Registration Expiry):	
ชื่อลูกค้า(Customer Name) : BB Smart Car 1	
ที่อยู่(Address): ท่าพระ	
โทรศัพท์ (Tel): 088-799-9999	
สถานที่ตรวจสอบรถ (Inspection Place): แยก มโหฬาร

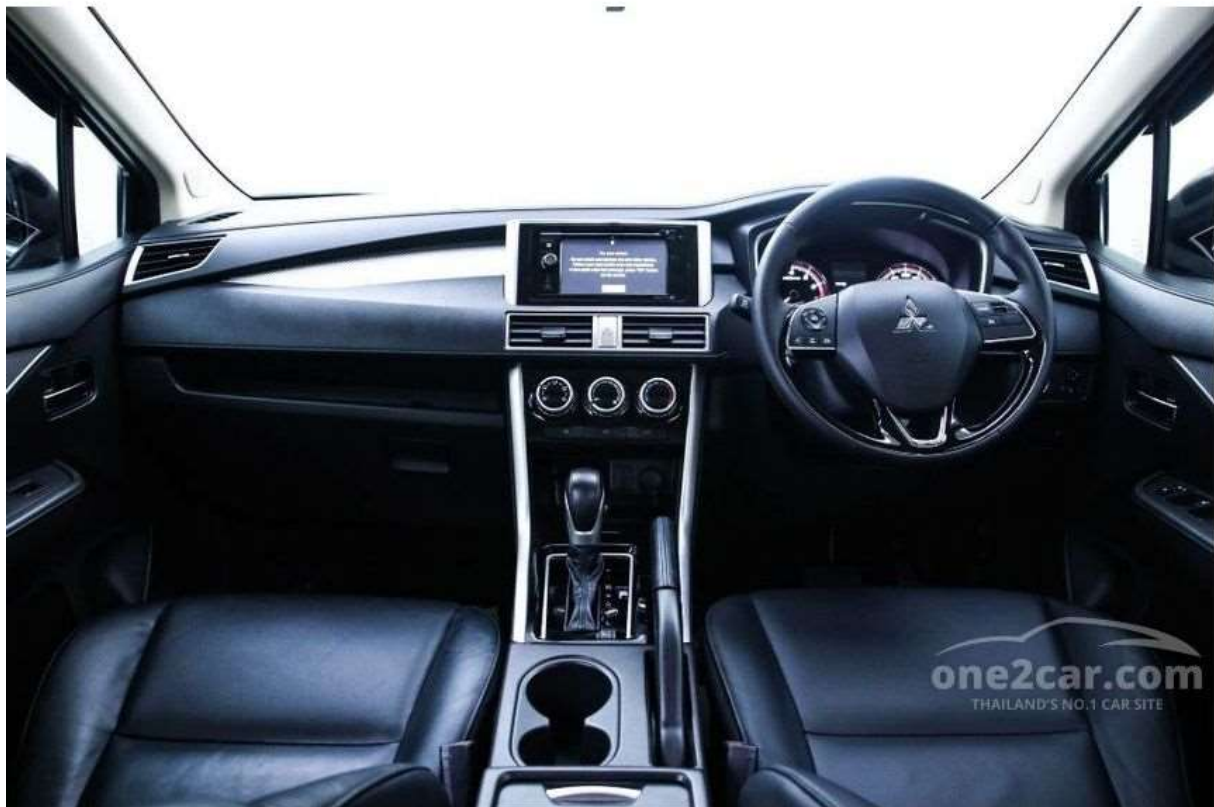
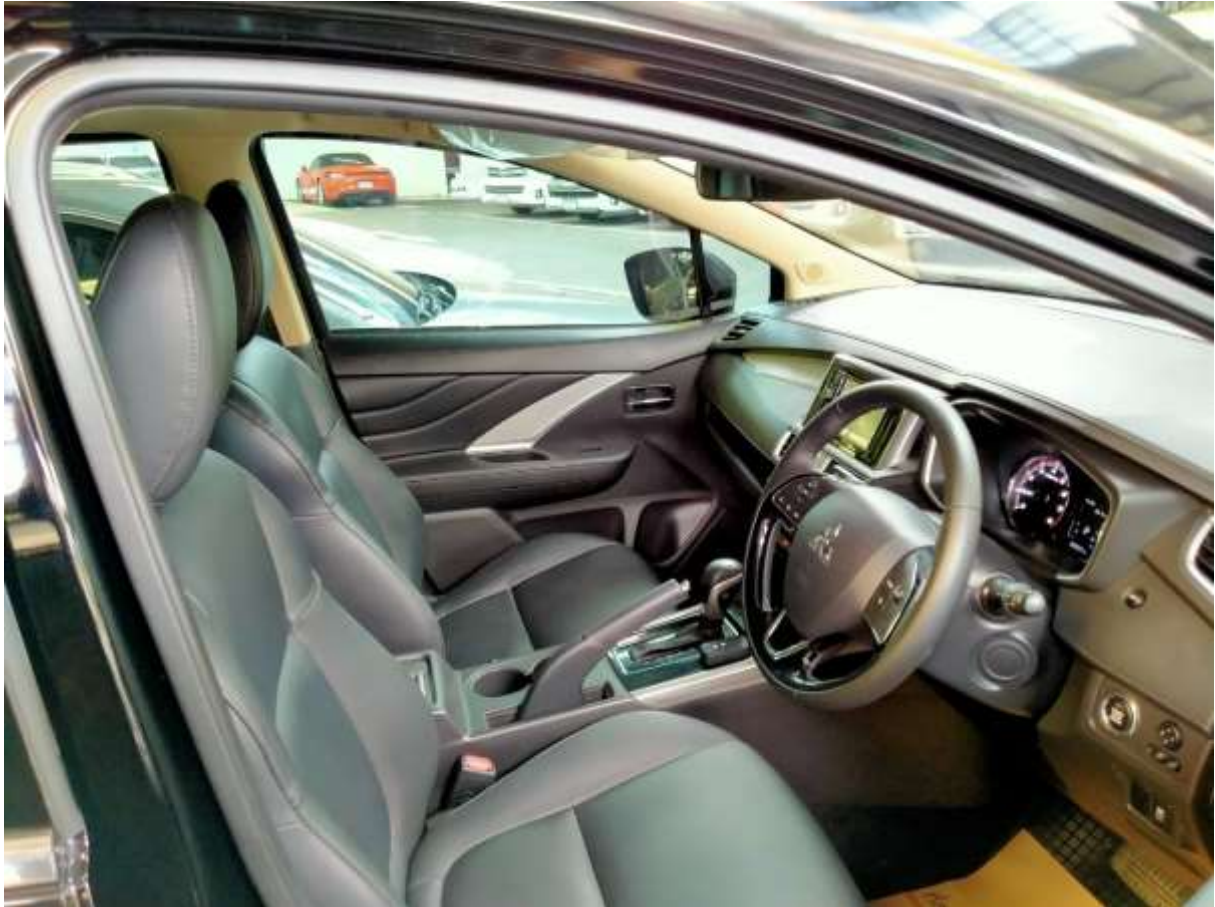
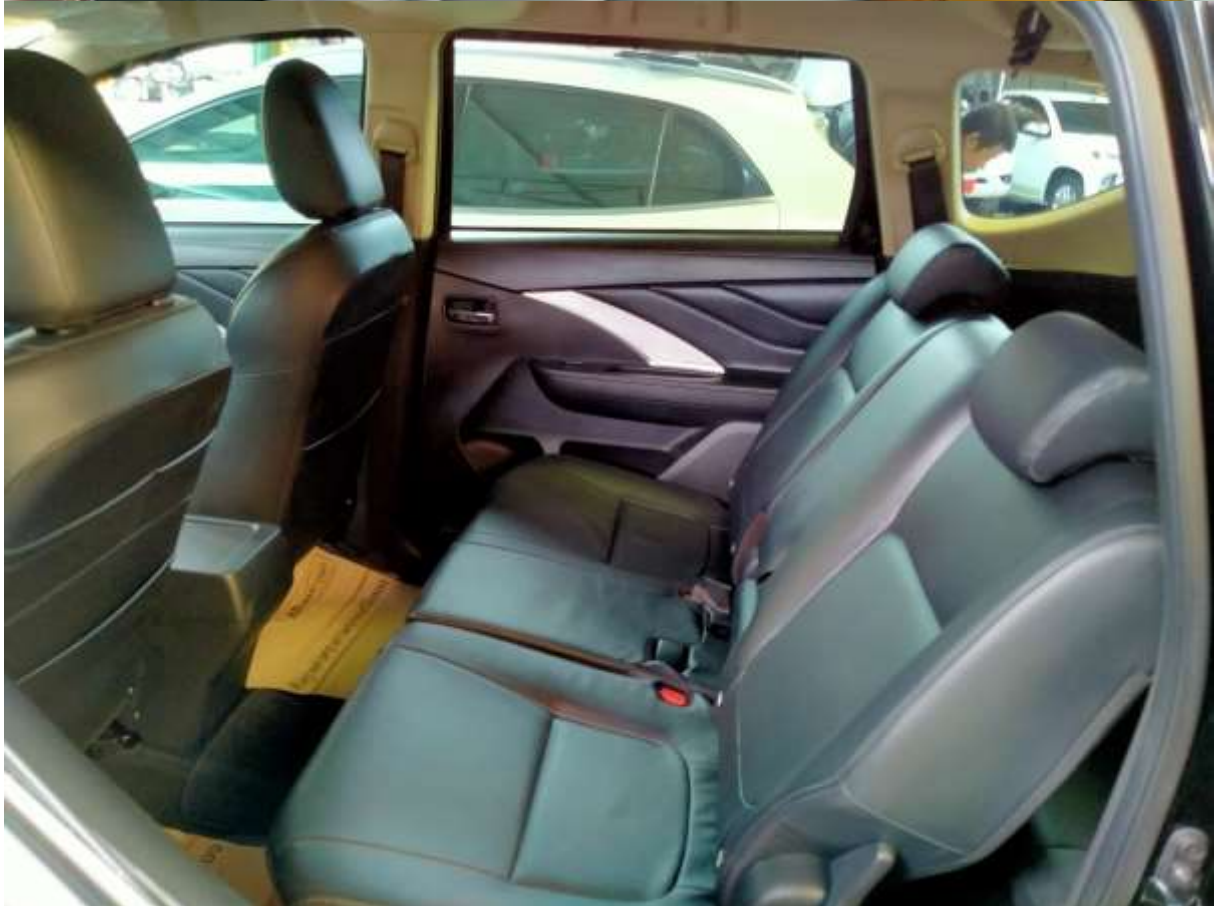
ภาพภายในด้านหน้า หลัง และ จุดบกพร่อง - Interior Visual Details (Front, Rear and/or Defect):

ที่นั่ง สภาพ Seat Appearance	สภาพดีตามอายุการใช้งาน
	การทำงาน การปรับ และการล็อคเบาะ Seat Adjust functional	ทำงานได้ดี
	สภาพ รางได้เบาะ Seat slide adjust rail	สภาพดีตามอายุการใช้งาน
	เข็มขัดนิรภัย Seat Belts	สภาพดีตามอายุการใช้งาน

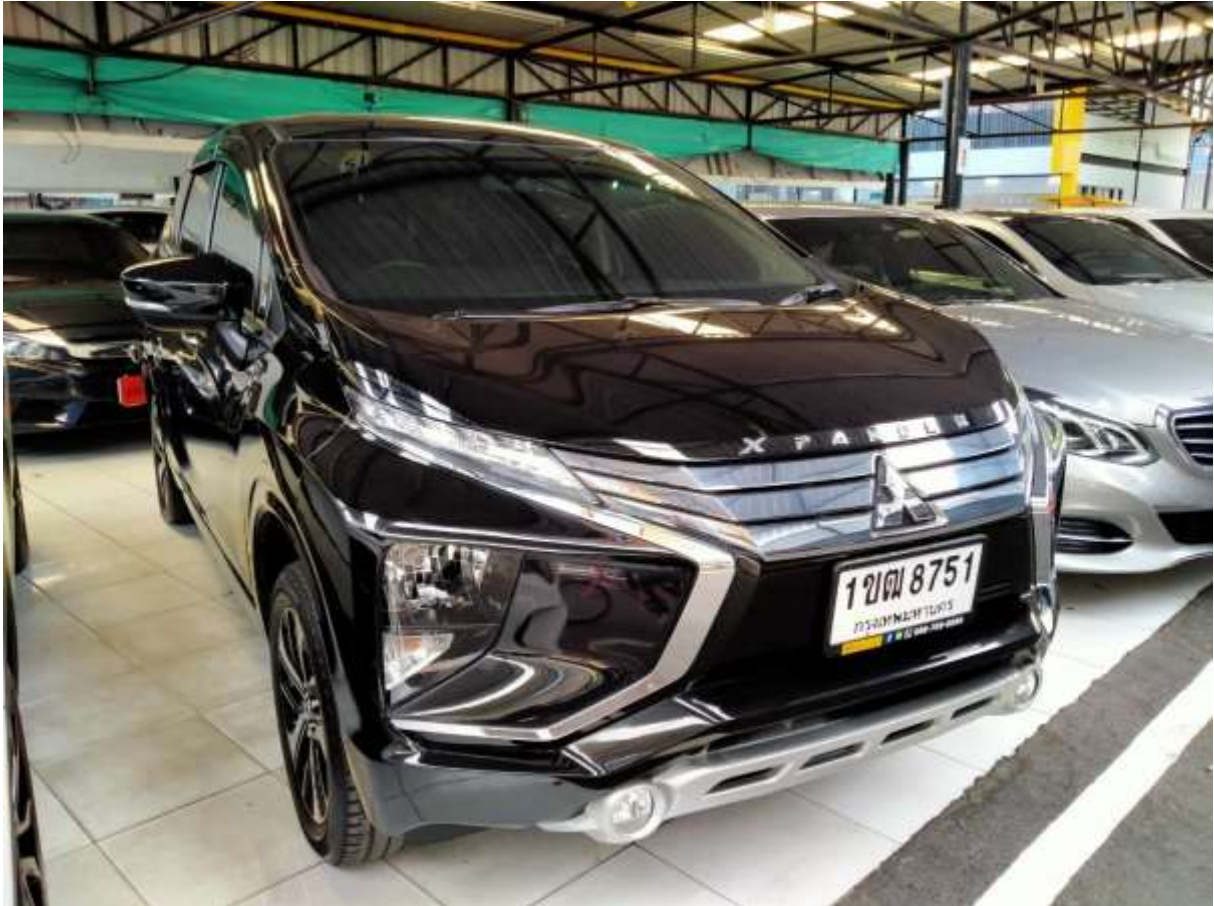
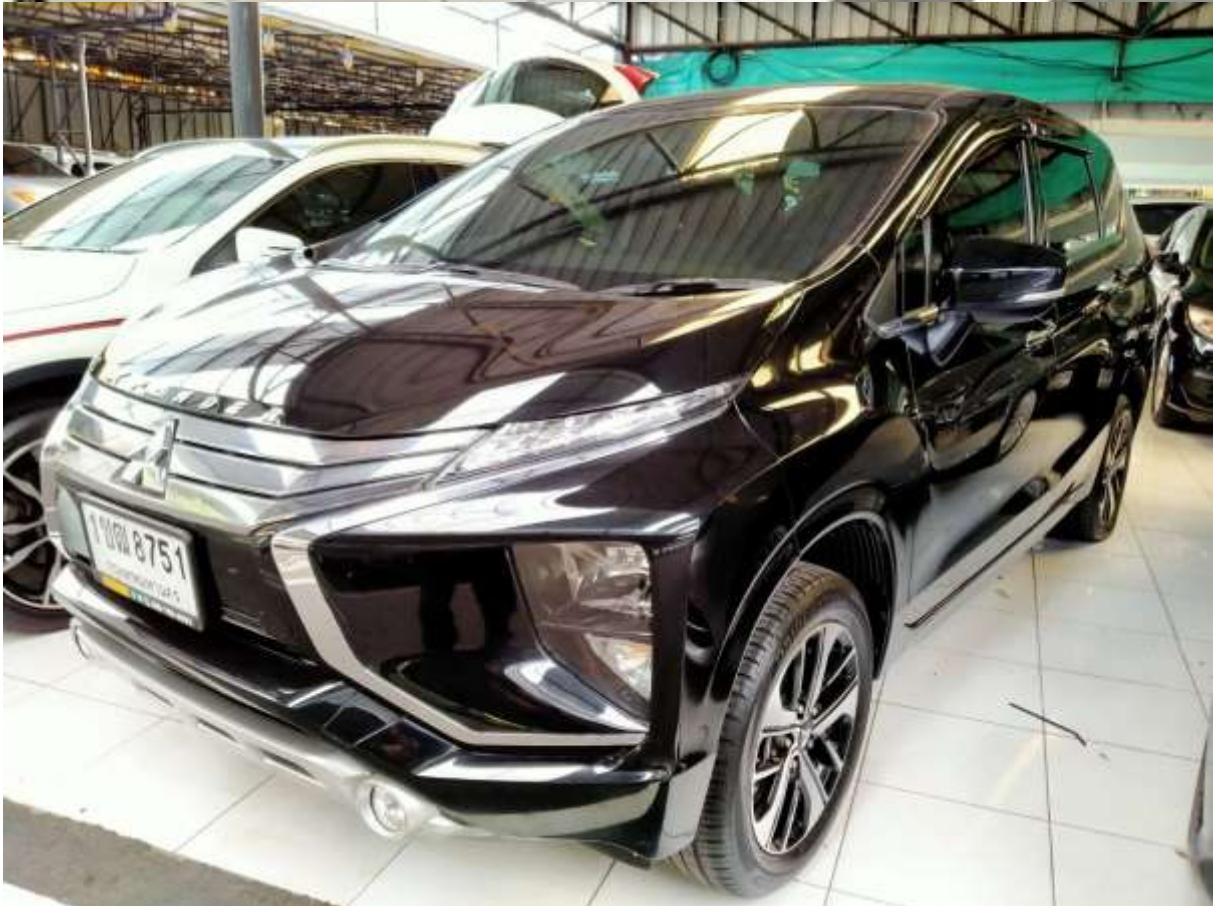
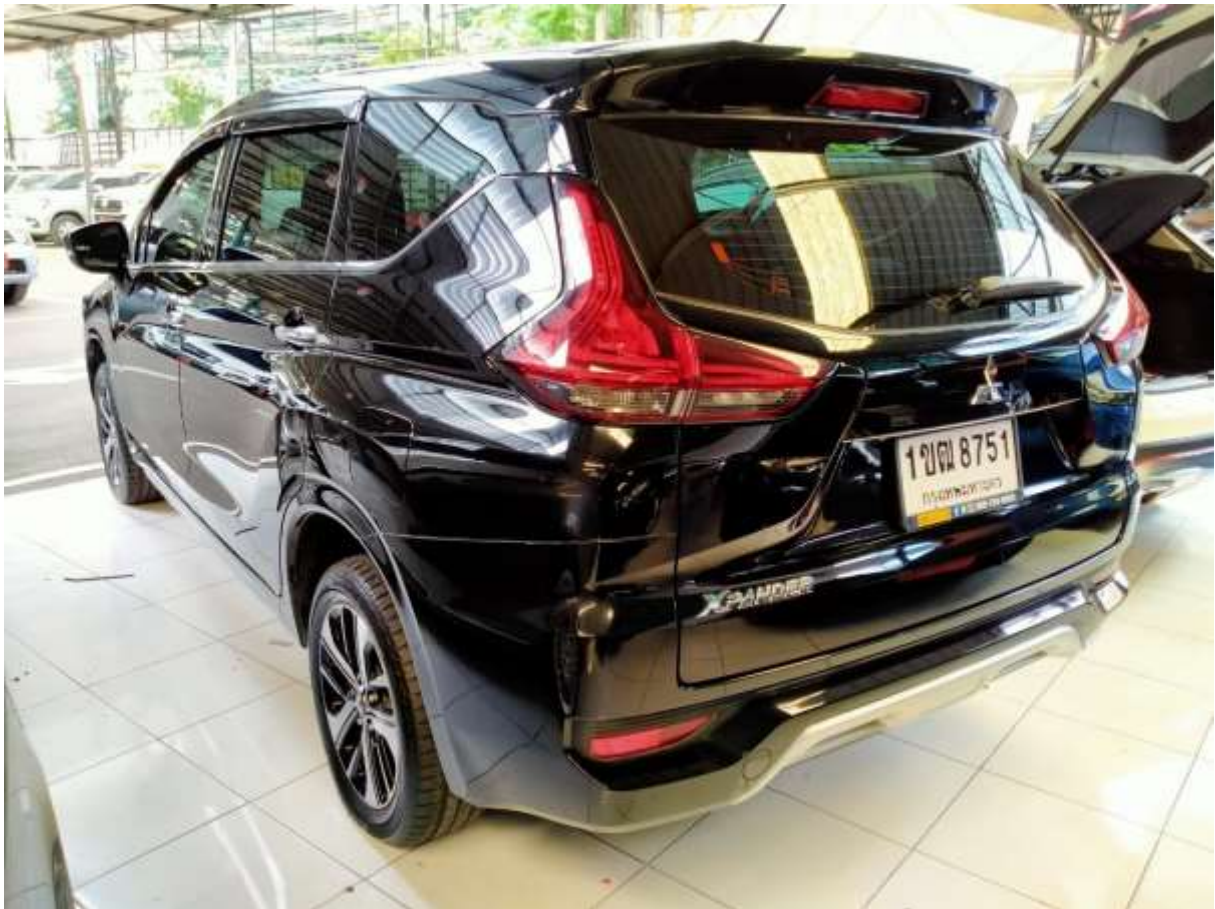
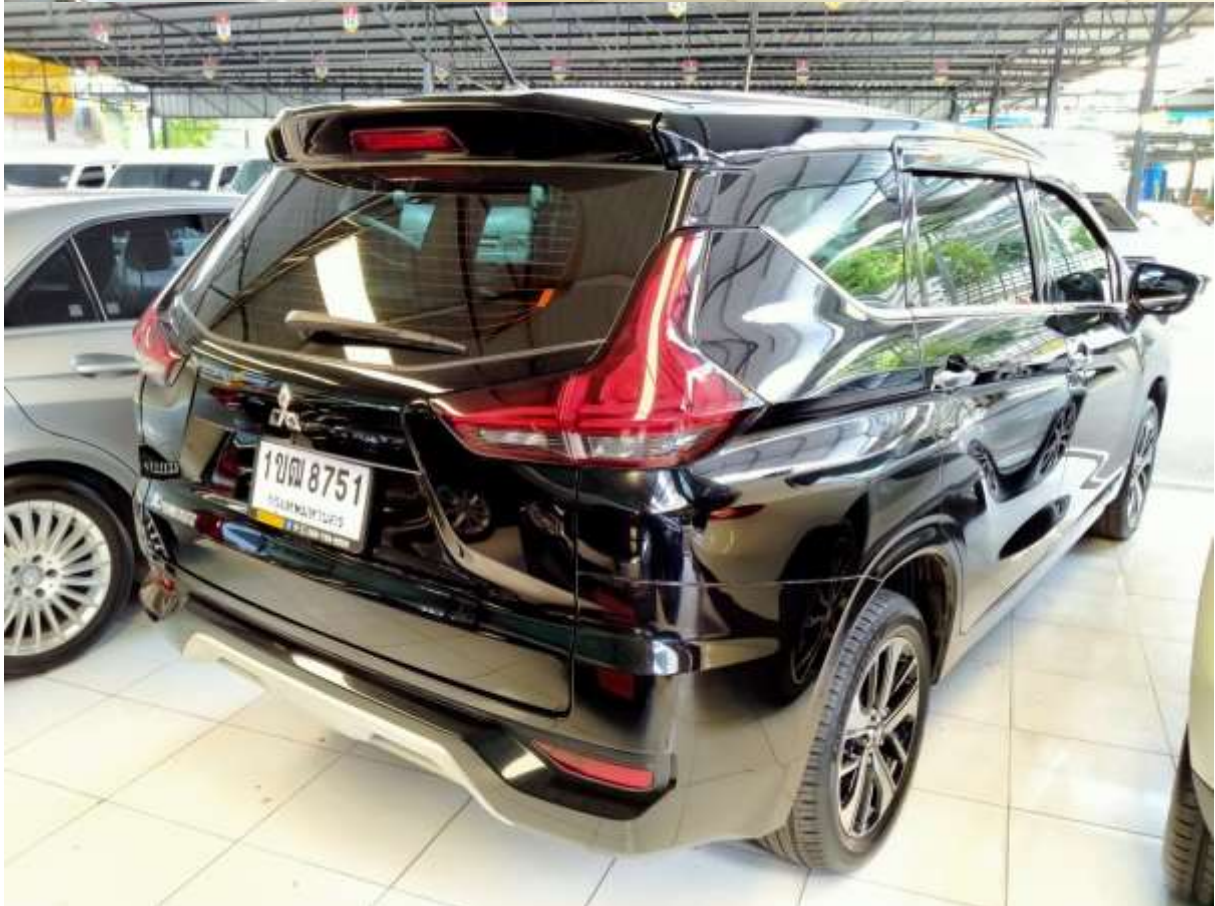
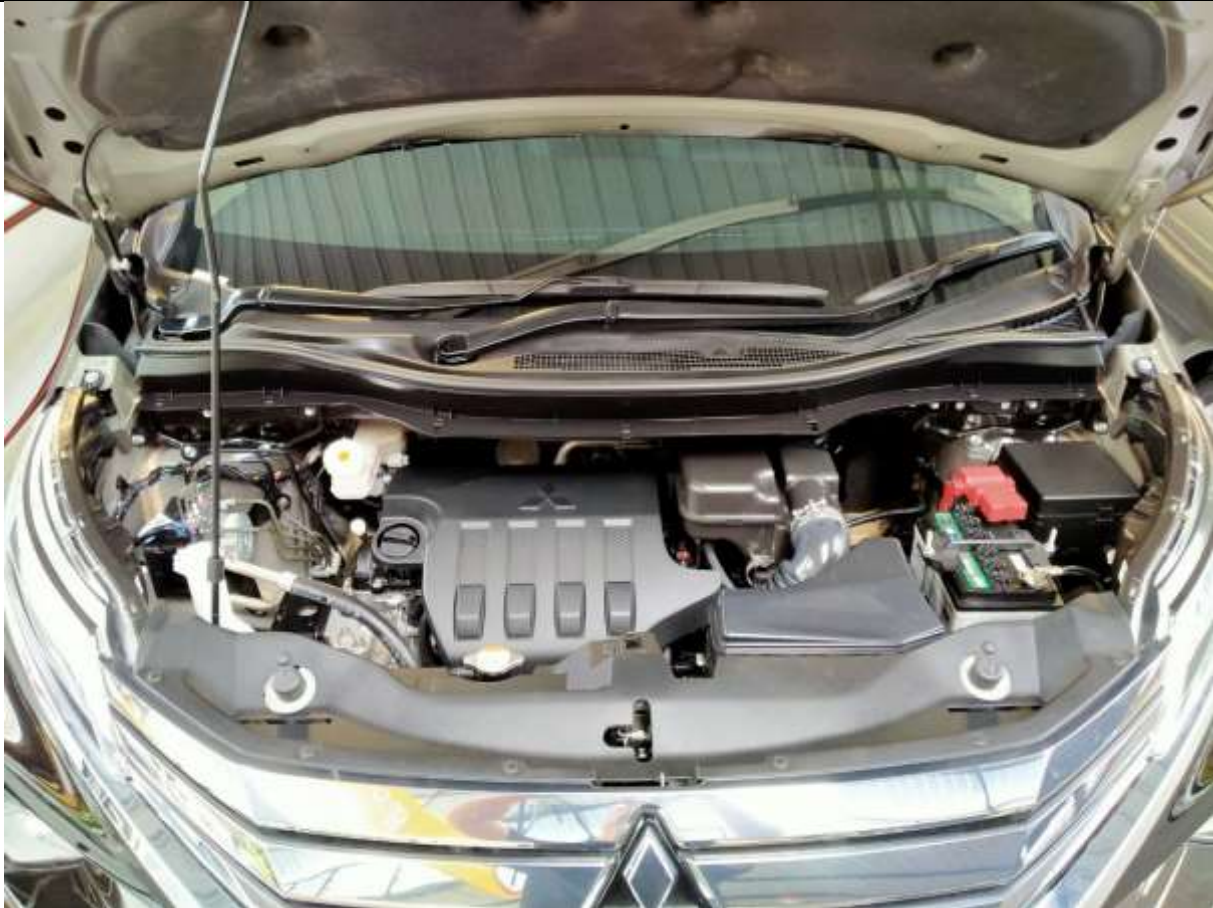
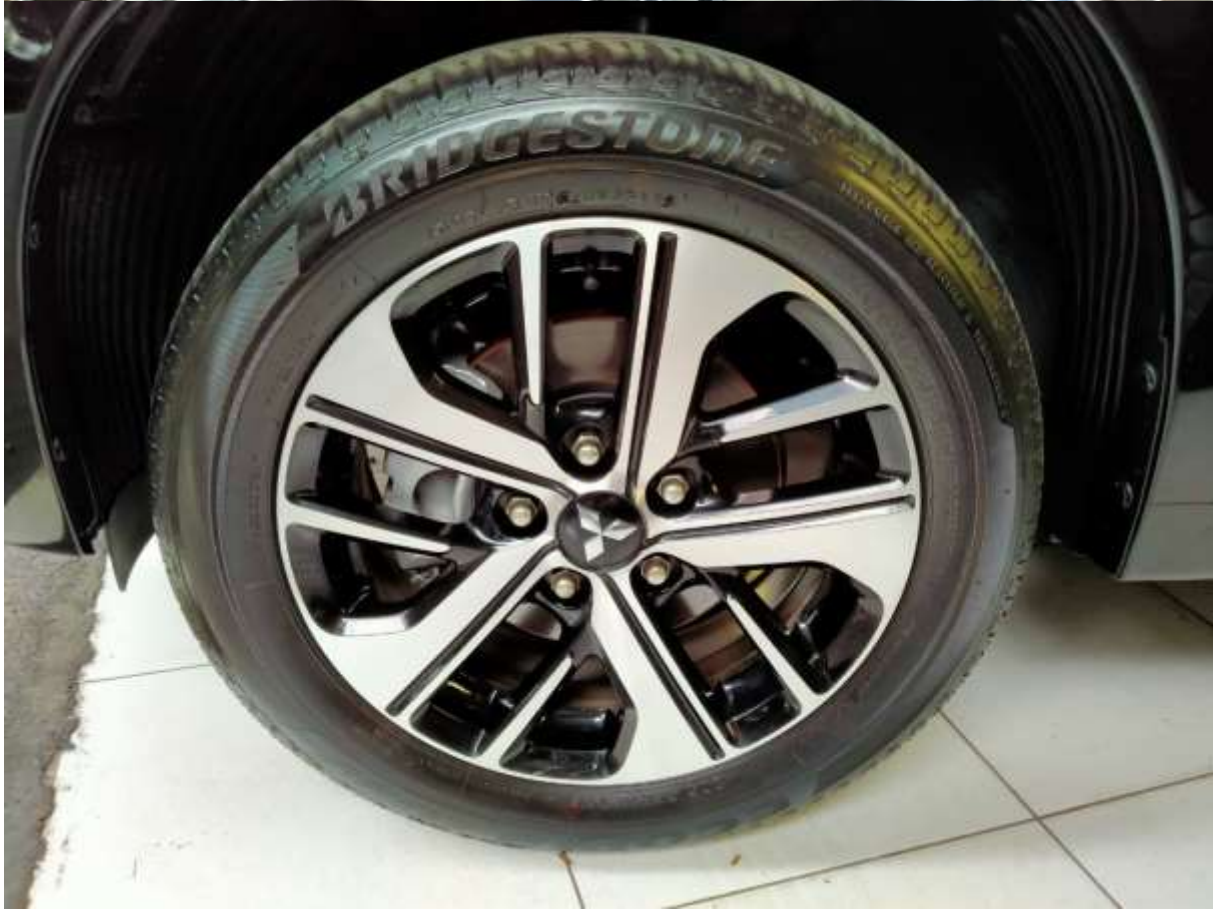
ภาพภายนอก - Exterior Visual Details:

กันชนหน้า Front Bumper	สภาพดี
	คาน รั้งกันชนหน้า (ขวา) Front Side Member (Right) Appearance	สภาพดี
	คาน รั้งกันชนหน้า (ซ้าย) Front Side Member (Left) Appearance	สภาพดี
	ฝากระโปรงหน้ารถ Bonnet	สภาพดี
	กระจกบังลมหน้า Windshield	สภาพดี
	หลังคา Roof	สภาพดี
	สภาพ และการทำงาน หลังคาชั้นรูป หลังคาเปิดประทุน Sunroof/Convertible functional and appearance	N/A
	ประตูหน้าขวา Front Right Door	สภาพดี
	ประตูหลังขวา Rear Right Door	สภาพดี
	ประตูเลื่อนด้านขวา Sliding Right Door	N/A
	บันไดขายน้าด้านขวา Right Rocker Panel	สภาพดี
	ประตูหน้าซ้าย Front Left Door	สภาพดี
	ประตูหลังซ้าย Rear Left Door	สภาพดี
	ประตูเลื่อนด้านซ้าย Sliding Left Door	N/A

บันไดซ้ายน้ำด้านซ้าย Left Rocker Panel	สภาพดี
	ประตูท้าย,ฝากระโปรงท้าย Rear Tail Gate	สภาพดี
	กระจกบังลมหลัง Rear Screen	สภาพดี
	กันชนหลัง Rear Bumper	สภาพดี
	คาน รับกันชนหลัง (ขวา) Rear Side Member (Right) Appearance	สภาพดี
	คาน รับกันชนหลัง (ซ้าย) Rear Side Member (Right) Appearance	สภาพดี
	เสาโครงสร้าง A ขวา Right A-Pillar	สภาพดี
	เสาโครงสร้าง B ขวา Right B-Pillar	สภาพดี
	เสาโครงสร้าง C ขวา Right C-Pillar	สภาพดี
	เสาโครงสร้าง D ขวา Right D-Pillar	N/A
	เสาโครงสร้าง A ซ้าย Left A-Pillar	สภาพดี
	เสาโครงสร้าง B ซ้าย Left B-Pillar	สภาพดี
	เสาโครงสร้าง C ซ้าย Left C-Pillar	สภาพดี
	เสาโครงสร้าง D ซ้าย Left D-Pillar	N/A
	ระบบบังคับเลี้ยว Steering Components	สภาพดีตามอายุการใช้งาน
