เลขคำขอบริการ (Job No.) :: I... (1) ▾

Honda HR-V 1.8 EL

วันที่ตรวจสอบ (Date of Inspection) :

# Vehicle Inspection Report สรุปผลการตรวจสภาพรถ (Inspection Summary)

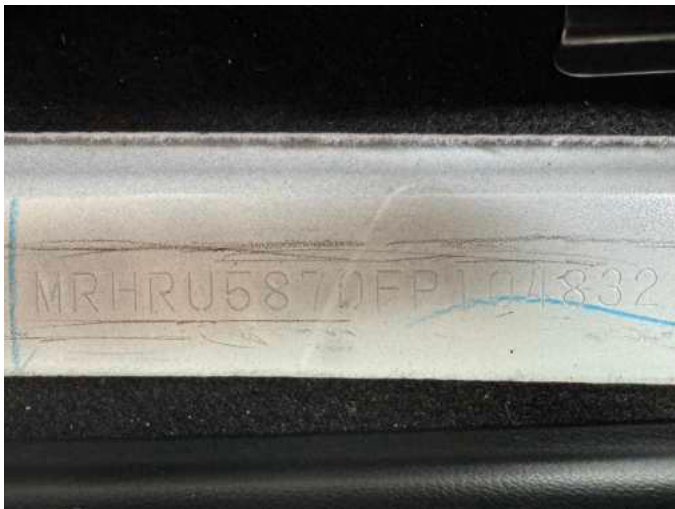
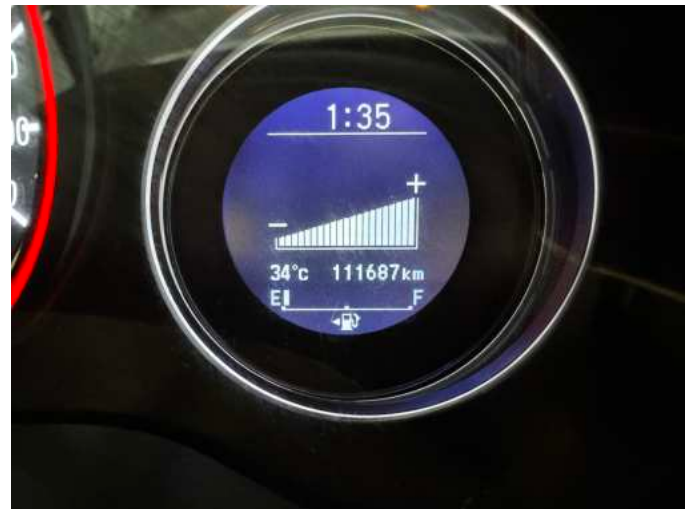
รูปเลขตัวถัง (VIN Picture): ▾

รูปเลขไมล์ (Mileage Picture) :

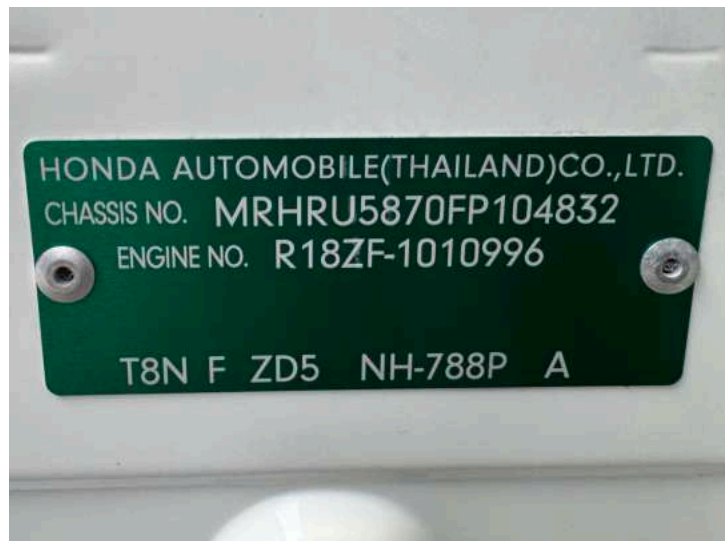
รูปแผ่นPlate ▾

- ✓ แผ่นเพลทเลขตัวถังมองเห็นได้ชัดเจน
- ✓ ชิ้นส่วนประกอบตัวถังรถ ผ่านการวัดค่าความหนาของสีแล้ว
- ✓ สีรถตรงตามเสาเอกเสาจตทะเบียน

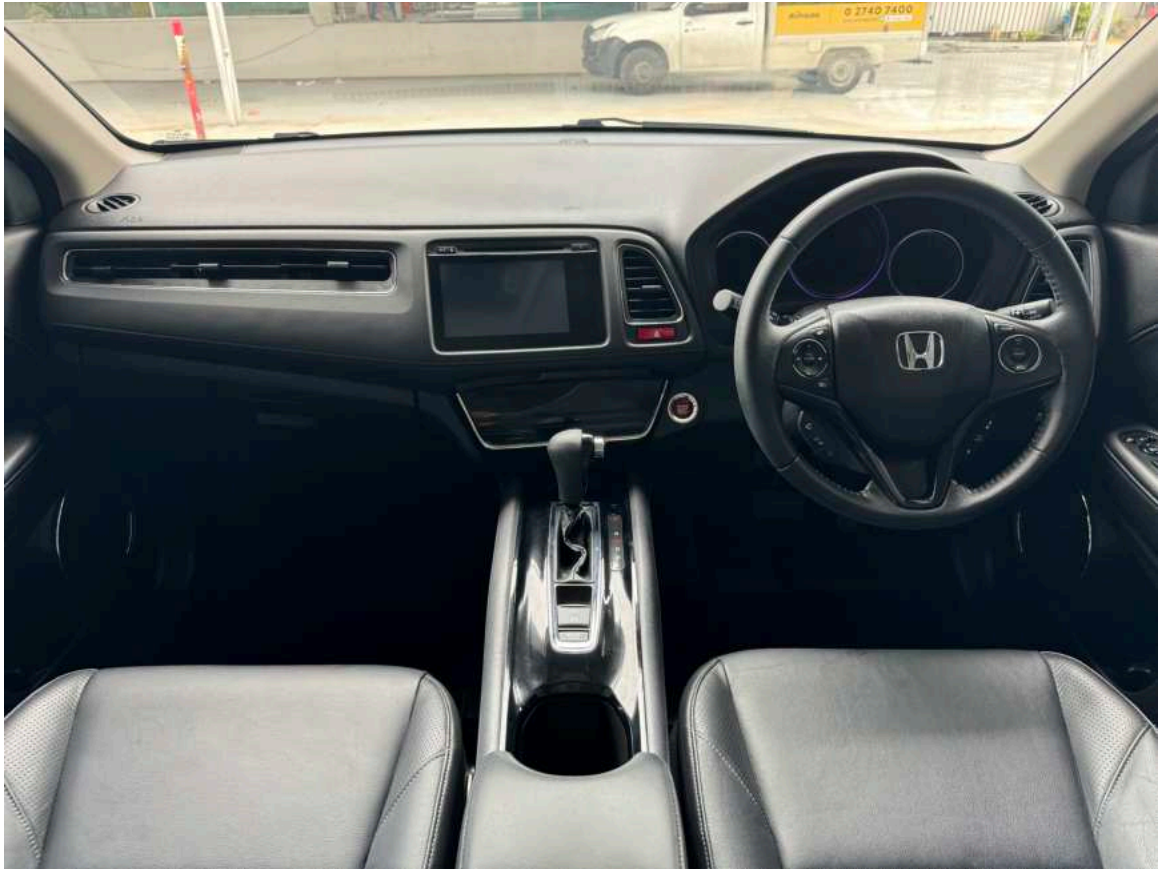
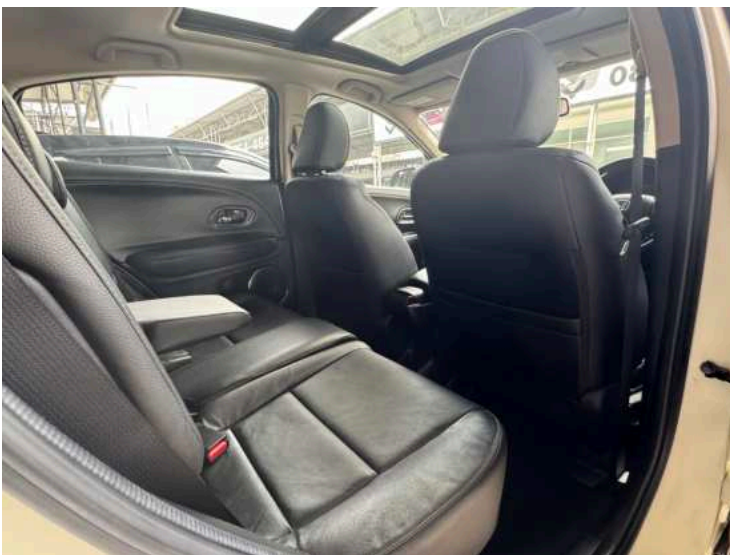
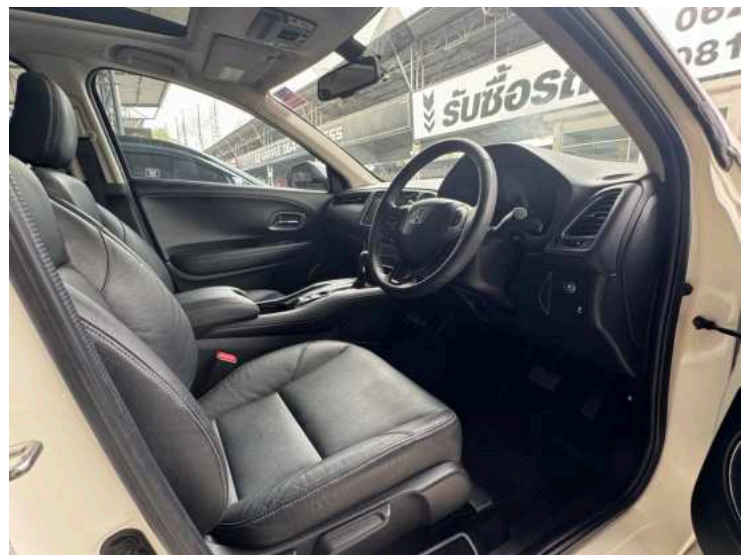
ภาพภายใน

ประเมินสภาพรวม: ผ่าน  
อุปกรณ์หลัก/อุปกรณ์เสริมขณะขับที่:

- ✓ ระบบปรับอากาศ [ผ่าน]
- ✓ ไฟส่องสว่าง [ผ่าน]
- ✓ ไฟเลี้ยว/ไฟฉุกเฉิน [ผ่าน]
- ✓ หน้าปัดและมาตรวัด [ผ่าน]
- ✓ เข็มชี้ดัดนรภัย [ผ่าน]
- ✓ แตร [ผ่าน]
- ✓ เครื่องเล่นเพลง [ผ่าน]
- ✓ ระบบปัดน้ำฝน [ผ่าน]
- ✓ เบาะนั่งยึดแน่น [ผ่าน]
- ✓ กระจกไฟฟ้า [ผ่าน]

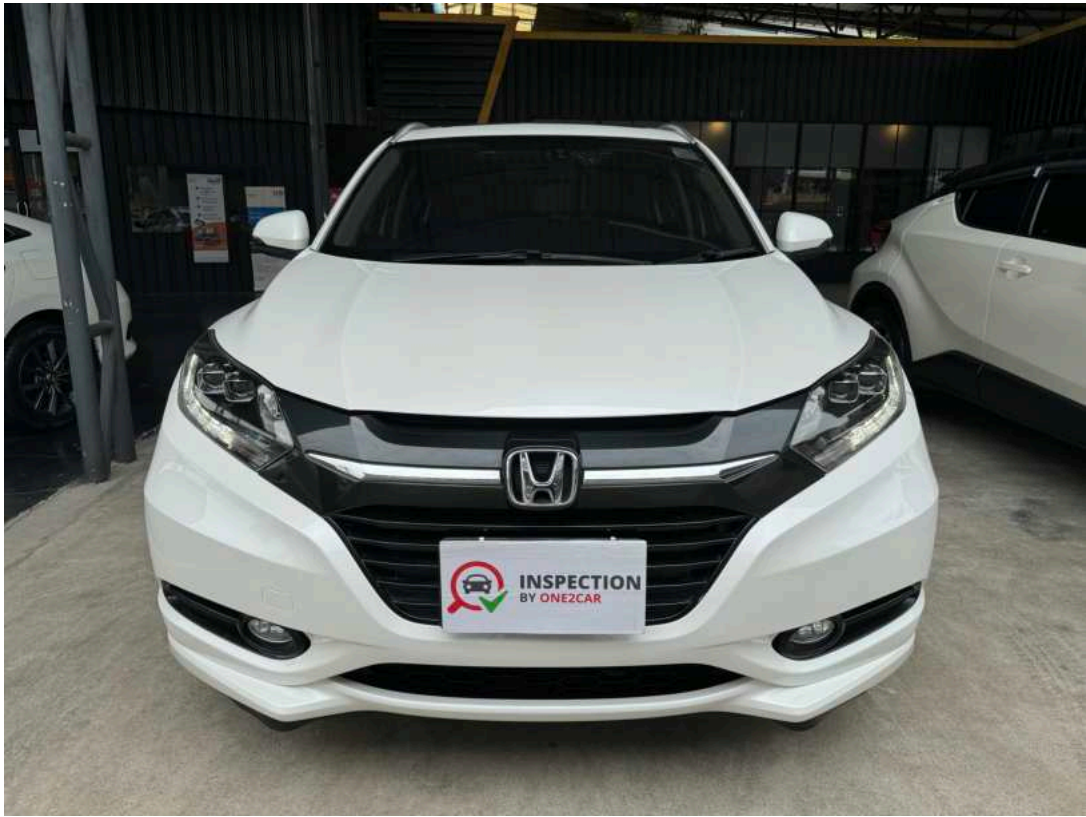
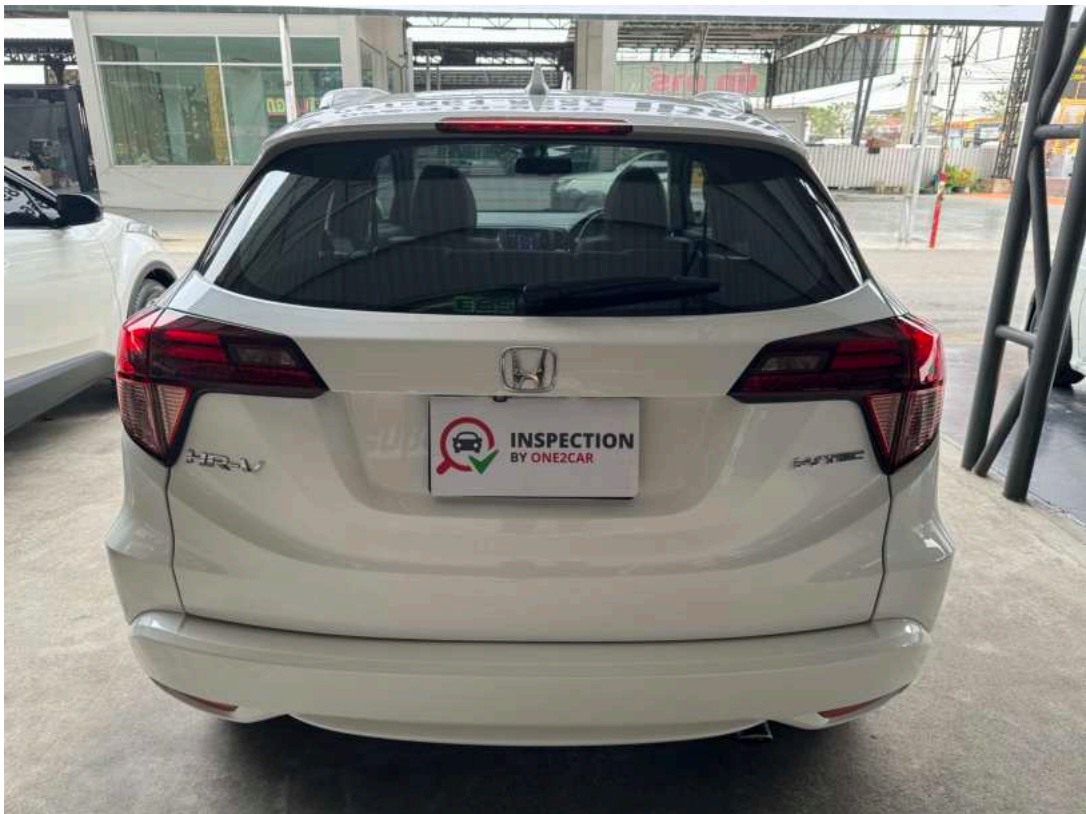
ภาพภายนอก

ประเมินสภาพรวม: ผ่าน  
รายการที่รอการแก้ไข: ไม่พบรายการแก้ไข  
ชิ้นส่วนประกอบตัวถังรถ

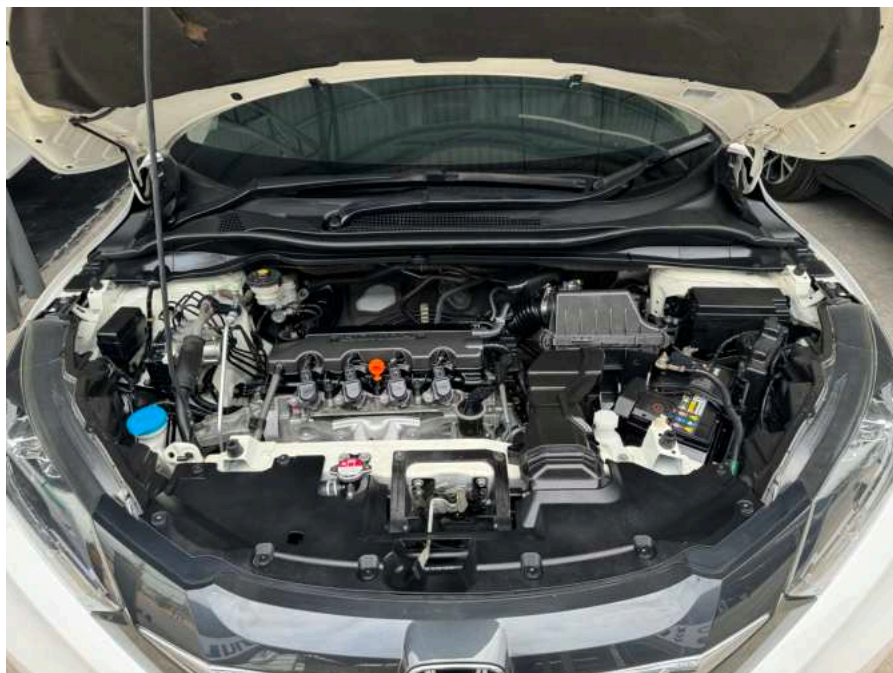
### ภาพห้องเครื่อง

- ✓ รอบเดินเบาของเครื่องยนต์ปกติ
- ✓ ไม่มีปัญหาการสตาร์ทเครื่อง
- ✓ ระบบระบายความร้อนเครื่องยนต์แสดงค่าปกติ
- ✓ ไม่เกิดเสียงจากชิ้นส่วนหรือสายพานหน้าห้องเครื่อง
- ✓ ระบบเบรคไม่มีรอยร้าวซึม
- ✓ เครื่องยนต์ไม่มีคราบ/รอยร้าวซึม

Voltage	12.58	V
Rating	500	CCA
Current	277	CCA
Internal resistance	9.78	mΩ
State of Charge	78	%
State of Health	33	%
Status	REPLACE

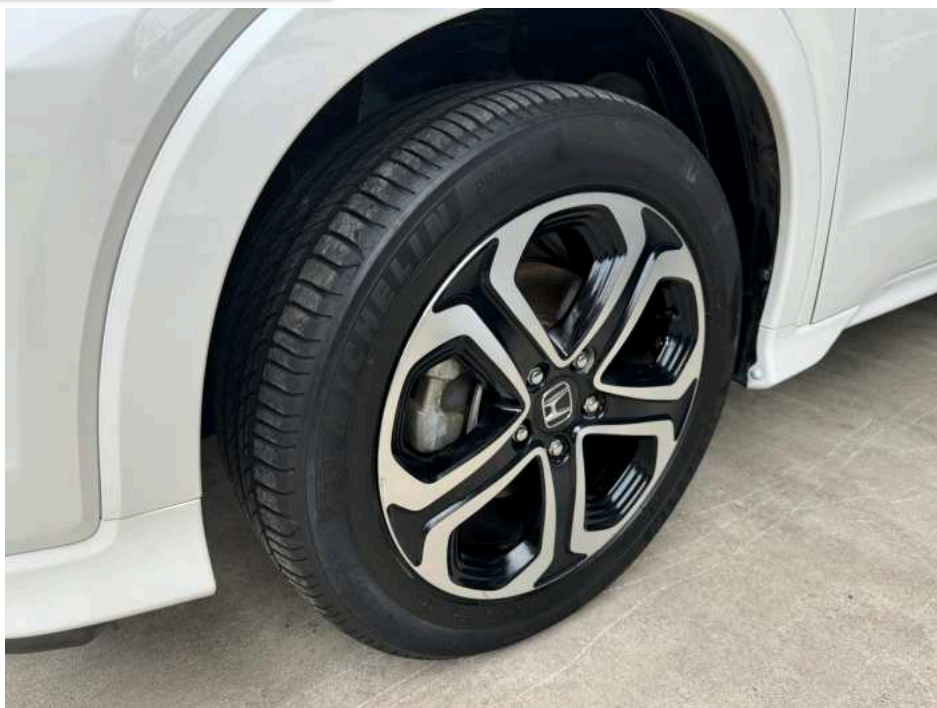
#### ขอบยาง ล้อ

รายการตรวจ 8 รายการ	สถานะ
5.1 สภาพยางรถยนต์, สัปดาห์/ปี ผลผลิต Tires Appearance, Year	พอใช้ (Fair)
5.2 สภาพล้อ, ฝาครอบล้อ Wheel Rims Appearance	ดี (Good)
5.3 ล้อและยางอะไหล่ Spare Tire & Rim	ดี (Good)
5.4 คาลิเปอร์เบรก และท่อน้ำมัน Brake Hose Callipers & Pipes	ดี (Good)
5.5 ผ้าดิสเบรก (หน้า/หลัง) Brake Pads (Front/Rear)	ดี (Good)
5.6 จานดิสเบรก (หน้า/หลัง) Brake Discs (Front/Rear)	ดี (Good)
5.7 ทรัมเบรกล้อหลัง Brakes and Drums any No Leakage	ดี (Good)
5.8 การทำงานของเบรกมือ Park Brake function	ดี (Good)

03/19

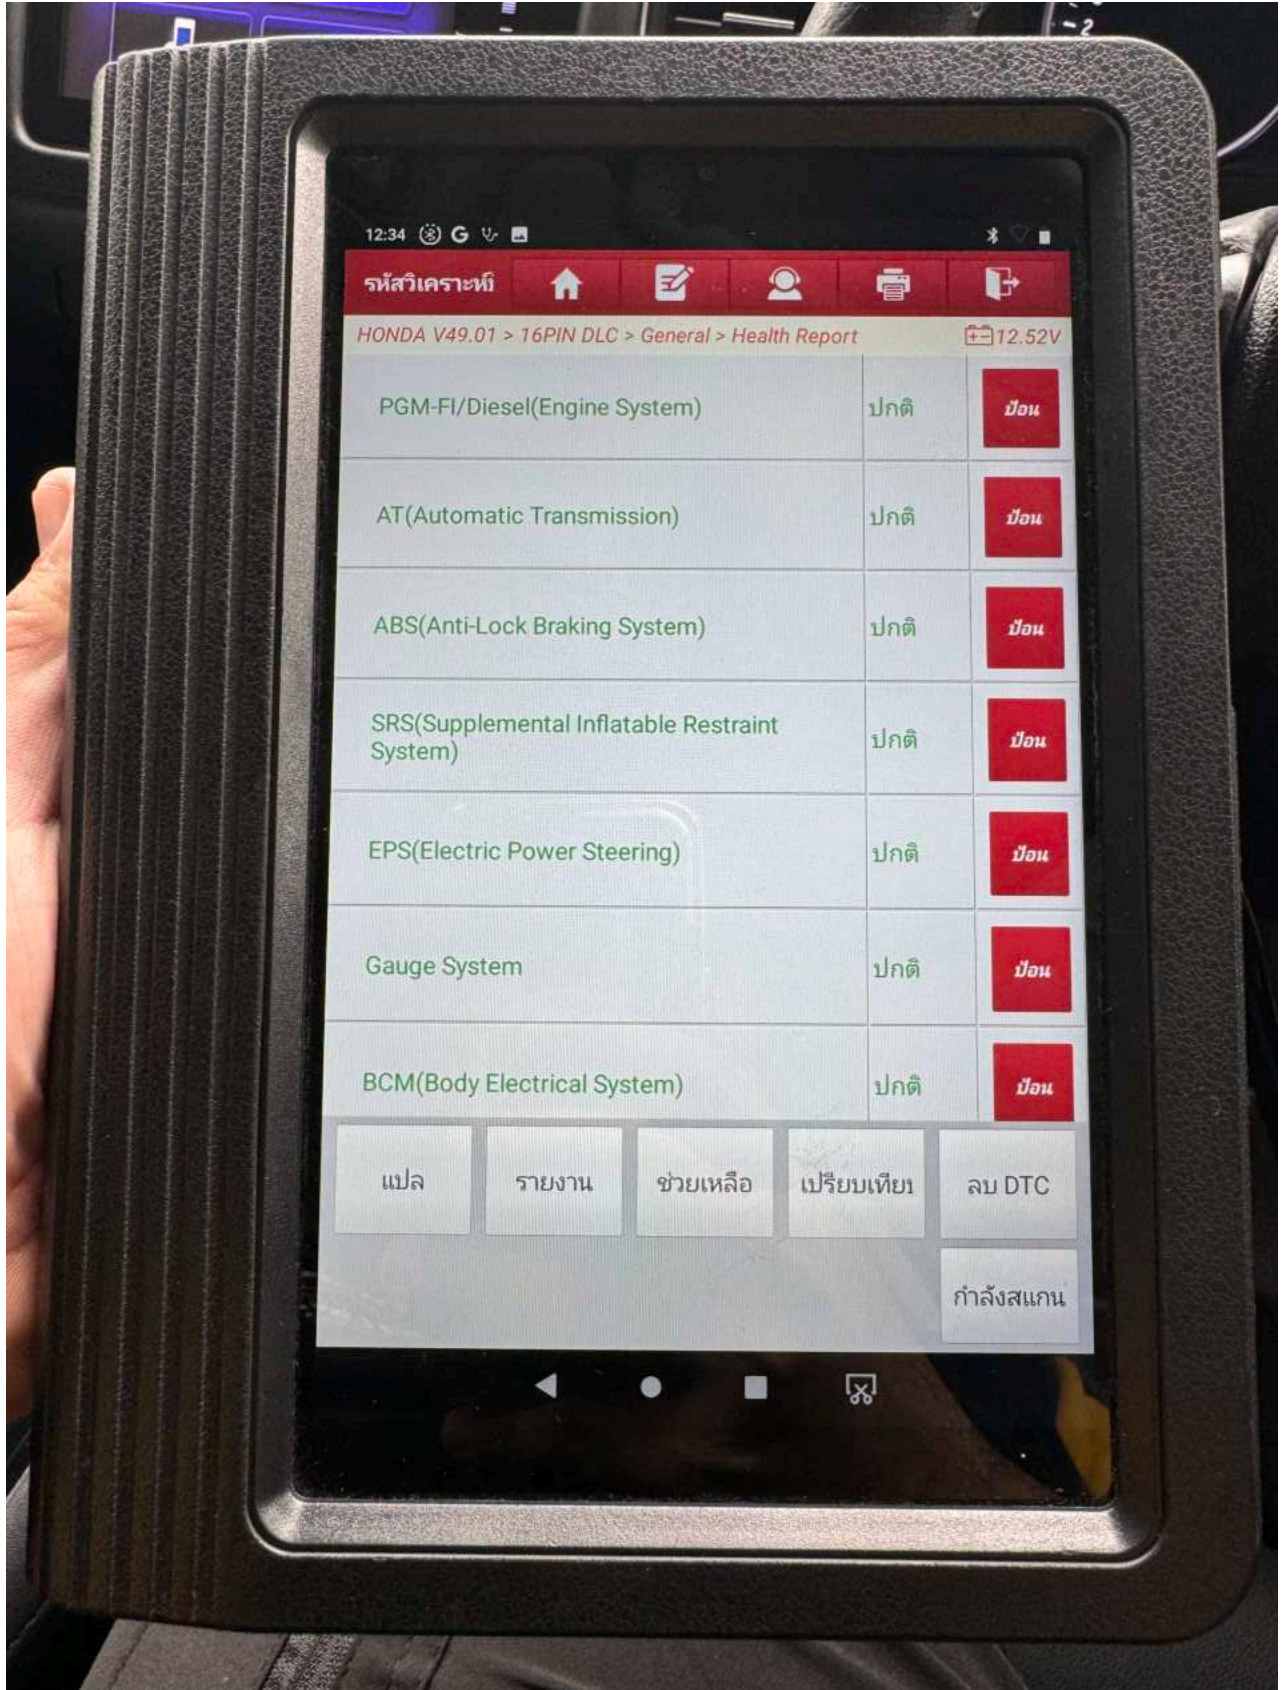
ภาพ OBD

1.5 ระบบการทำงานภายในรถยนต์ OBD II On-Board Diagnostics (OBD)
