Vehicle Inspection Report

สรุปผลการตรวจสอบ (Inspection Summary)

ยี่ห้อ/รุ่น (Brand/Model): HONDA CIVIC FC 1.8 AT	วันที่ตรวจสอบรถยนต์ (Date of Inspection): 22-10-62
หมายเลขตัวถัง (VIN): MRHFC6620GT102596	เลขคำขอบริการ (Job No.): I019/0060-001
หมายเลขเครื่องยนต์ (Engine No.): R18Z16013733	Vehicle Picture:  
ปีที่ผลิต (Build Date): 2016	
สีรถ (Color): เทา	
ระยะการใช้งาน(Mileage): 90,664 กม.	
หมายเลขทะเบียน (No. Plate): 5กพ 3501	
วันครบกำหนดชำระภาษี (Registration Expiry): 21 ก.ย. 63	
ชื่อลูกค้า (Customer Name): : REGENT HOME CAR	
ที่อยู่(Address): ราชพฤกษ์	
โทรศัพท์ (Tel): 089-4588661	
สถานที่ตรวจสอบรถ (Inspection Place): REGENT HOME CAR

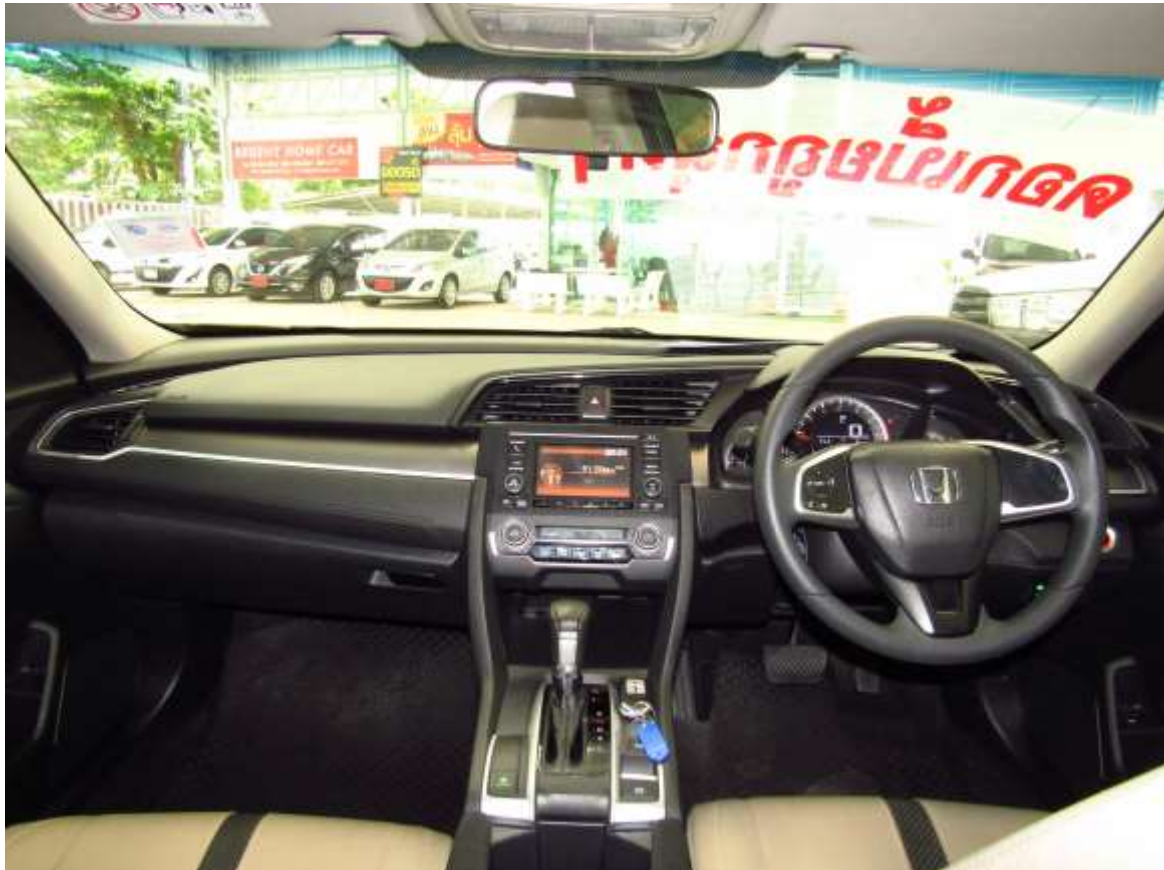
ภาพภายในด้านหน้า หลัง และ จุดบกพร่อง - Interior Visual Details (Front, Rear and/or Defect):

ที่นั่ง สภาพ Seat Appearance	สภาพตามอายุการใช้งาน
 	การทำงาน การปรับ และการล็อก เบาะ Seat Adjust functional	ทำงานได้ดี
 	สภาพ รางใต้เบาะ Seat slide adjust rail	สภาพตามอายุการใช้งาน
 	เข็มขัดนิรภัย Seat Belts	สภาพตามอายุการใช้งาน
 	อื่นๆเพิ่มเติม Others	N/A

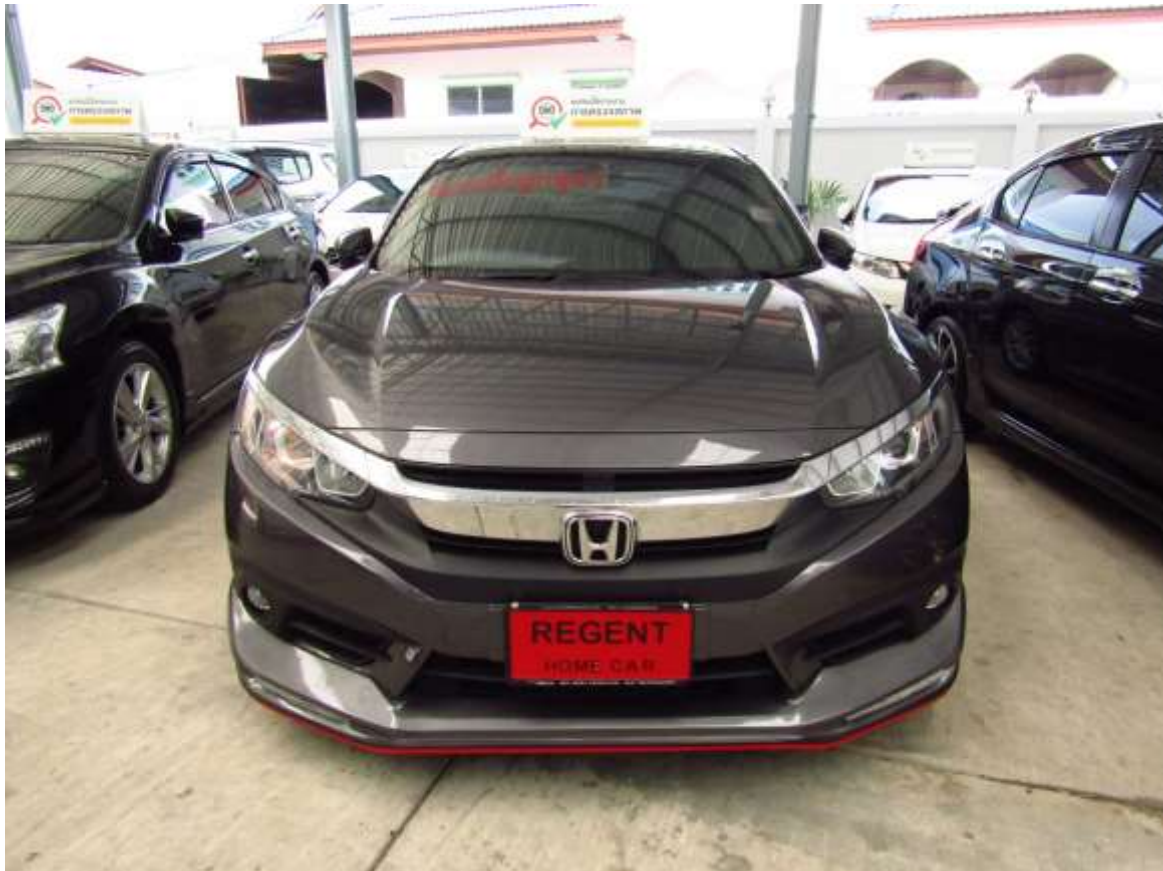
ภาพภายนอก - Exterior Visual Details:

กันชนหน้า Front Bumper	สภาพดี
 	คาน รับกันชนหน้า (ขวา) Front Side Member (Right) Appearance	สภาพดี
 	คาน รับกันชนหน้า (ซ้าย) Front Side Member (Left) Appearance	สภาพดี
 	ฝากระโปรงหน้ารถ Bonnet	สภาพดี
 	กระจกบังลมหน้า Windshield	สภาพดี
 	หลังคา Roof	สภาพดี
 	สภาพ และการทำงาน หลังคาชั้นรูป หลังคาเปิดประทุน Sunroof/Convertible functional and appearance	N/A
 	แก้มบังโคลนหน้าขวา Front Right Wing	สภาพดี
 	ประตูหน้าขวา Front Right Door	สภาพดี
 	ประตูหลังขวา Rear Right Door	สภาพดี
 	ประตูเลื่อนด้านขวา Sliding Right Door	N/A
 	แก้มบังโคลนหลังขวา Rear Right Wing	สภาพดี
 	บันไดขายน้าด้านขวา Right Rocker Panel	สภาพดี
 	แก้มบังโคลนหน้าซ้าย Front Right Wing	สภาพดี

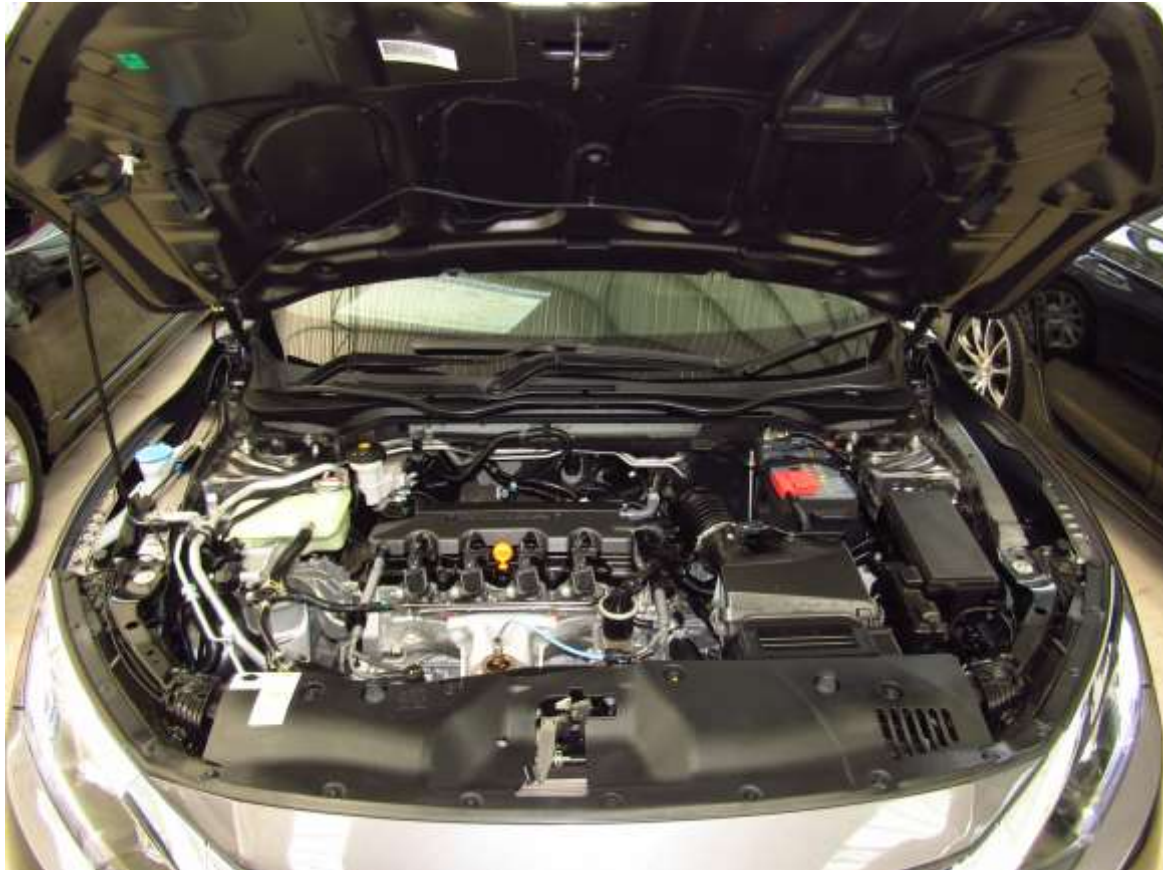
ภาพห้องเครื่อง - Engine Bay Visual Details:

การทดสอบ แบตเตอรี่	Battery Test		Charging System Test at 2000 rpm	
	Battery Test	Voltage	13.04 V	Voltage	14.47 V
		Rating	430 CCA	Status	Normal
		Current	423 CCA	Start System Test	
		Internal resistance	6.40 mΩ	Start Voltage	9.31 V
		State of Charge	100 %	Status	Normal
		State of Health	90 %	Max. Load Test at 2000 rpm	
		Status	Great	Max. Load	14.23 V
		Test Date	22.10.62	Voltage	
				Status	Normal
