1024/0021-32

Toyota Alphard 2.5 S C-Package

# Vehicle Inspection Report

## สรุปผลการตรวจสภาพรถ (Inspection Summary)

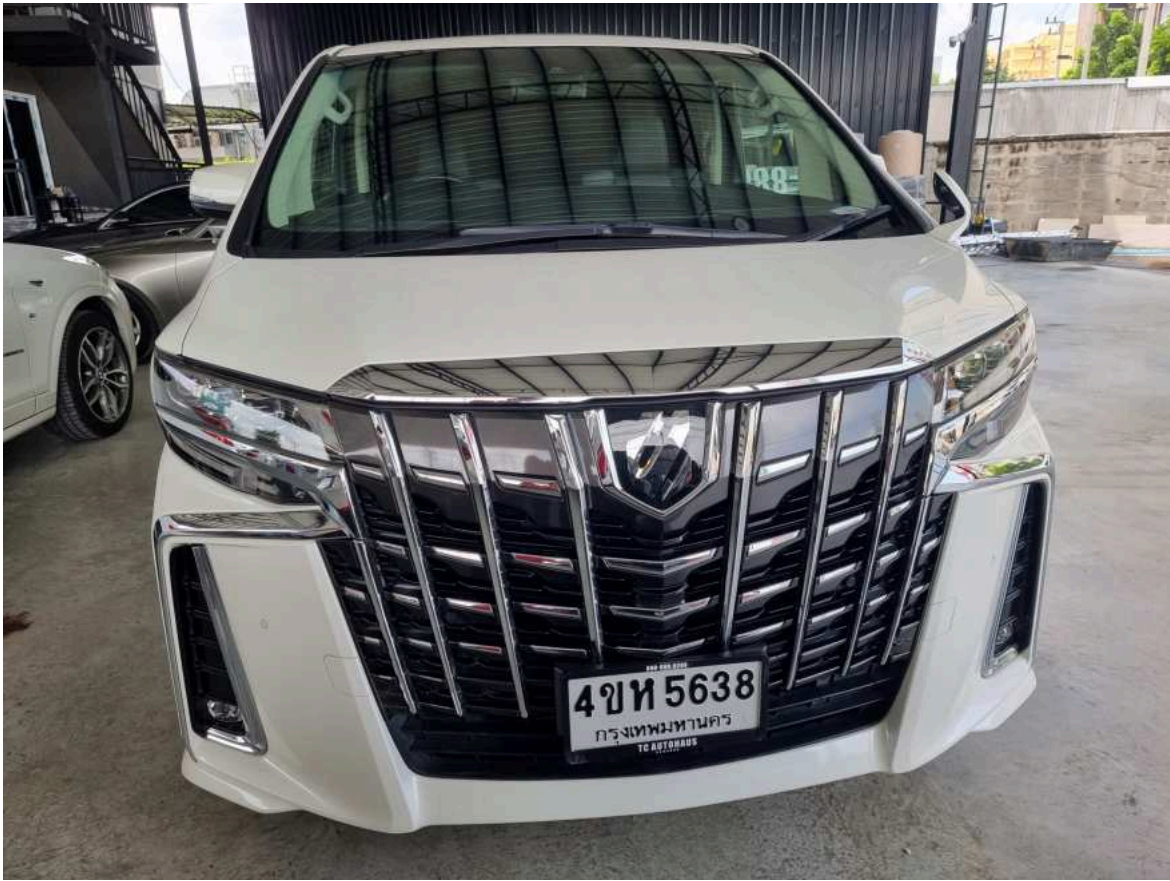
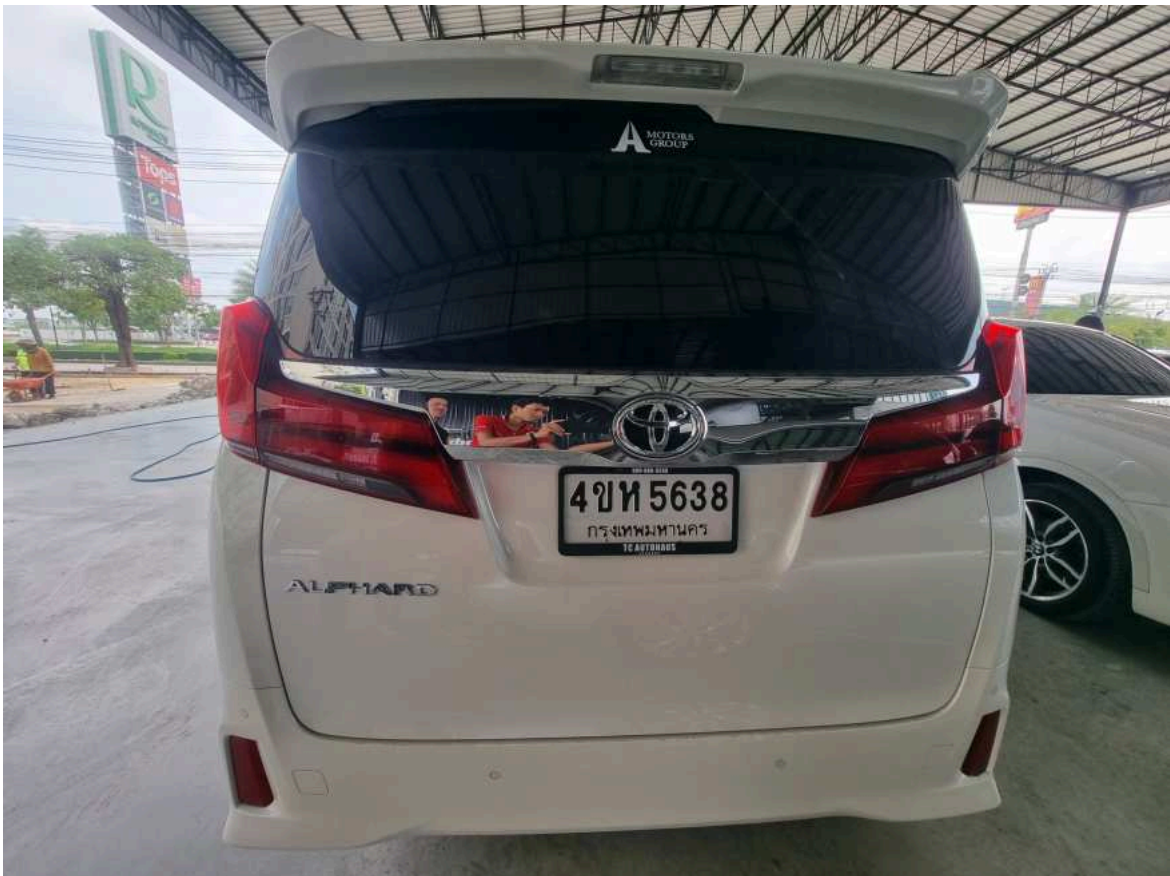
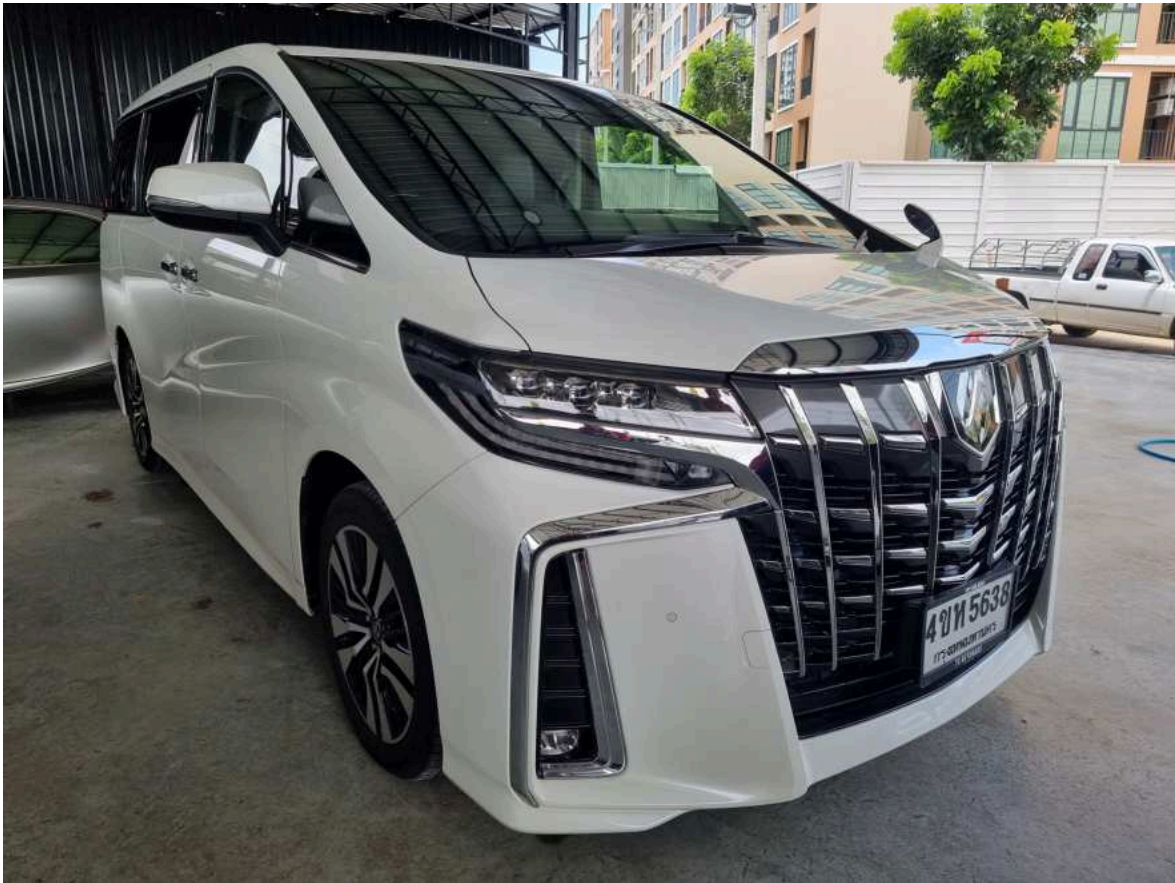
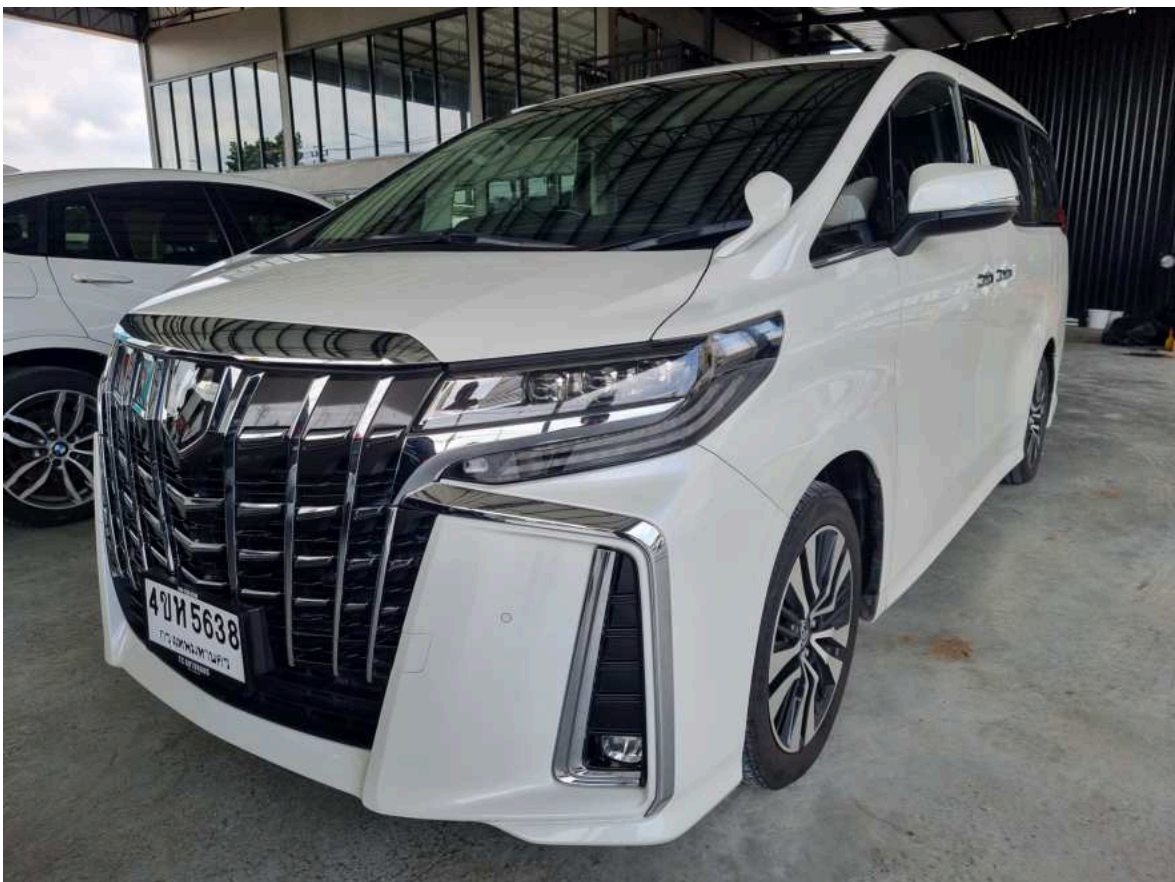
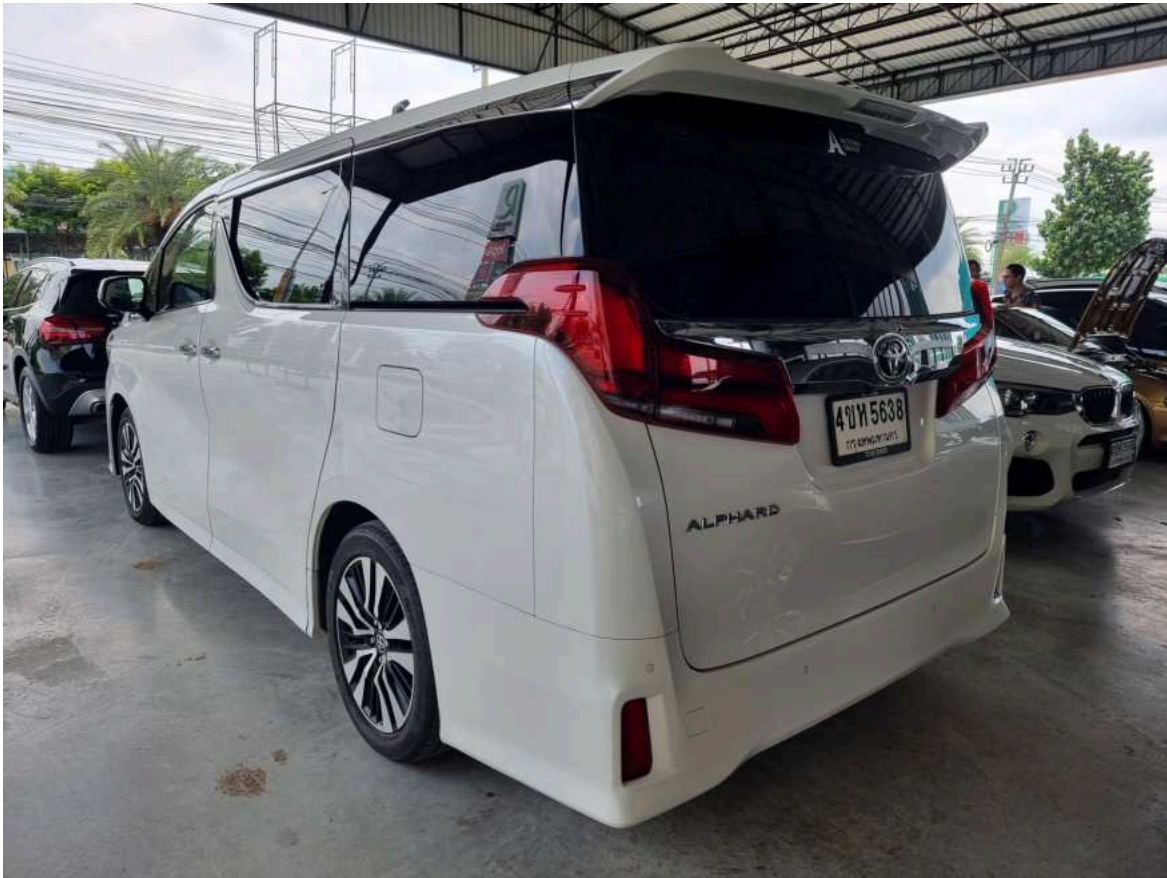
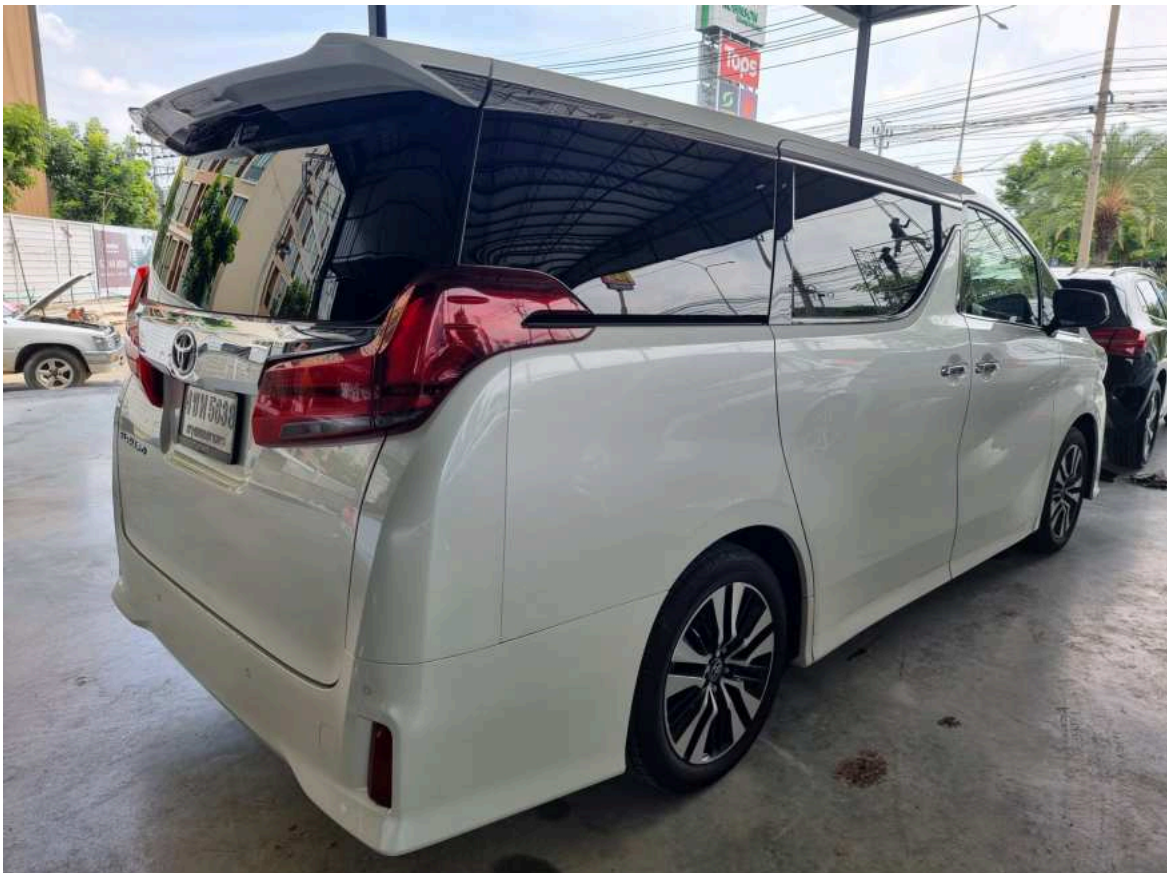
ภาพภายนอก

พอใช้ (Fair)

ชิ้นส่วนยานยนต์ ( Car Part )	ความหนาสี Paint Thickness			
	P1	P2	P3	Average
Front Wing (RH)	114	92	96	101
Front Wing (LH)	120	130	127	126
Front Door (RH)	141	138	127	135
Front Door (LH)	148	144	146	146
Rear Door (RH)	136	135	130	134
Rear Door (LH)	136	127	125	129
Rear Wing (RH)	128	129	130	129
Rear Wing (LH)	123	134	160	139
Bonnet	200	270	201	224
Roof	117	120	125	121
Boot/Tail Gate	110	104	106	107

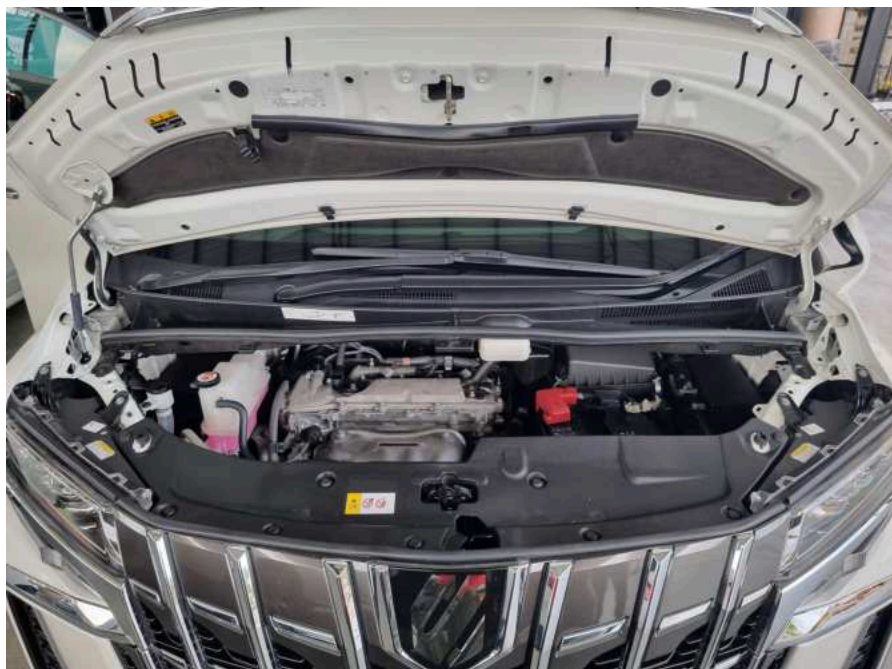
## ภาพห้องเครื่อง

Voltage	12.65	V
Rating	600	CCA
Current	530	CCA
Internal resistance	5.11	mΩ
State of Charge	85	%
State of Health	76	%
Status	GOOD

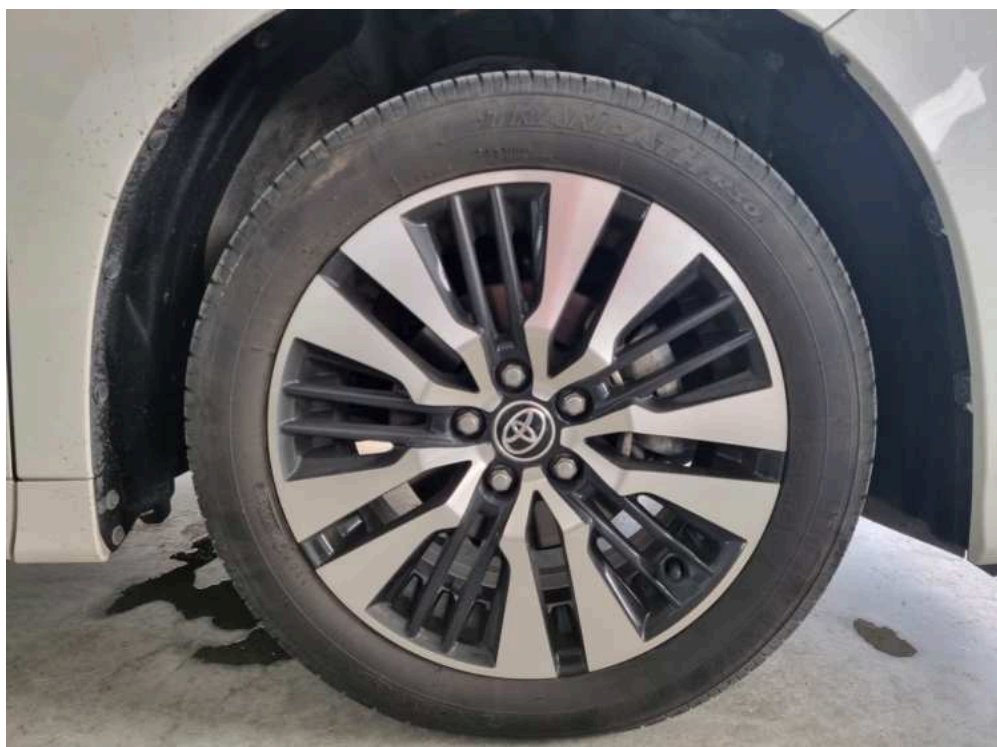
#### ขอบยาง ล้อ

12/24
